BITACORA ELECTRÓNICA DE OBRA

Confirma Bitacora:	Nro Informe:	Fecha Informe:	Nombre De La Obra:	Personal Encargado:
Si	N ^o 255-PVN - MJQ Y - 2022	12 - 12 - 2022	Corredor Vial: Huánuco - La Unión-Huallanca, Dv. Antamina/Emp. PE-3N (Tingo Chico) - Nuevas Flores - Llata - Antamina, Tramo III	MICHAEL JESUS QUISPE YAURI.

OBRA: MEJORAMIENTO, CONSERVACIÓN POR NIVELES DE SERVICIO Y OPERACIÓN DEL CORREDOR VIAL: HUANUCO – LA UNIÓN – HUALLANCA – DV. ANTAMINA/ EMP. PE-3N (TINGO CHICO) – NUEVAS FLORES – LLATA – ANTAMINA, TRAMO III.

PANEL FOTOGRAFICO

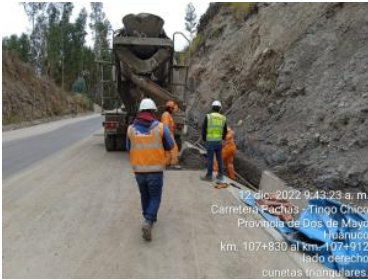
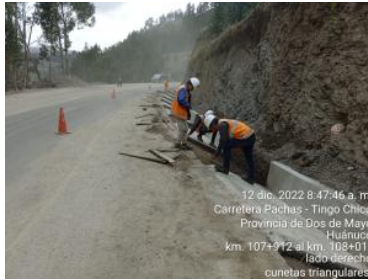
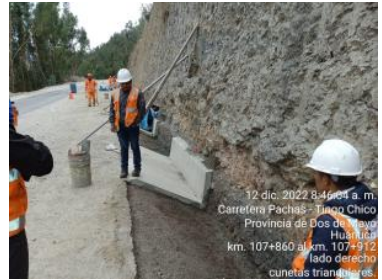
PROGRESIVA: KM 107+830 AL KM 108+912

CONSTRUCCIÓN DE CUNETAS

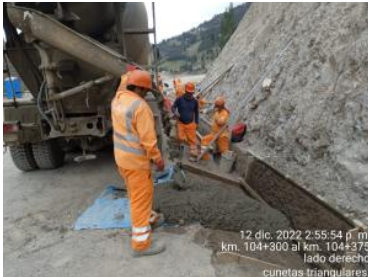
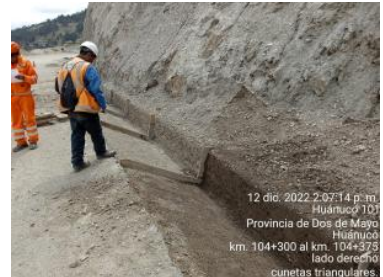
PROGRESIVA: KM 104+300 AL KM 104+375

CONSTRUCCIÓN DE CUNETAS

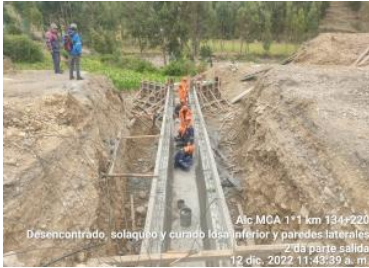
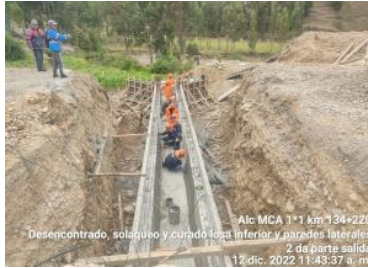
PROGRESIVA: KM 134+220

CONSTRUCCIÓN DE ALCANTARILLA TIPO MARCO DE CONCRETO ARMADO - TMC

DE LA CAJA DE ENTRADA Y ALERO DE SALIDA EN LA ALC. TMC Ø36"

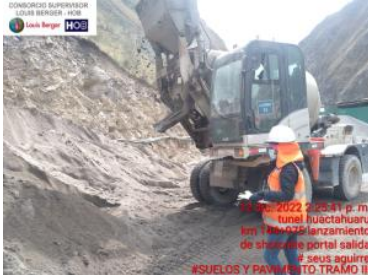
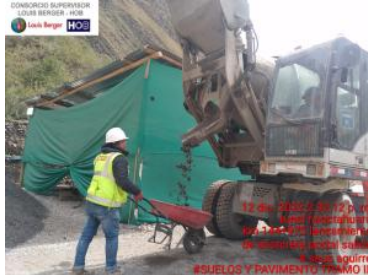
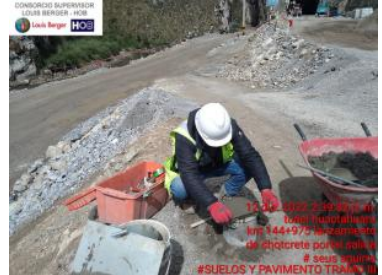
PROGRESIVA: KM 144+390 AL KM 144+970:

TUNEL HUACTAHUARU

PERFORACIÓN DE ROCAS CON MAQUINARIAS

TRABAJOS DE MOVIMIENTO DE TIERRA Y ACCESOS DE ENTRADA Y SALIDA DE TÚNEL HUACTAHUARU

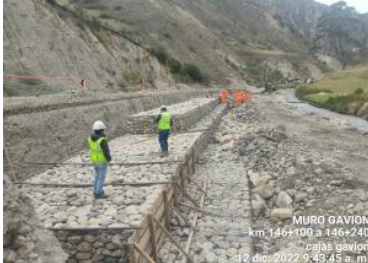
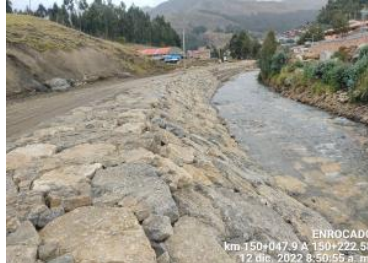
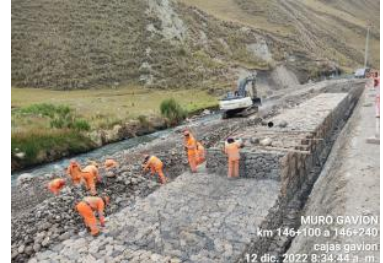
PROGRESIVA: KM 146+100 AL KM 146+240

DEFENSA RIBEREÑA GAVIONES

EXCAVACIÓN PARA CONSTRUCCIÓN DE DEFENSAS RIBEREÑAS

CONSTRUCCIÓN DE LA DEFENSA RIBEREÑA CON PIEDRAS DE RIO
