BITACORA ELECTRÓNICA DE OBRA

Confirma Bitacora:	Nro Informe:	Fecha Informe:	Nombre De La Obra:	Personal Encargado:
Si	N ^o 256-PVN - MJQ Y - 2022	13 - 12 - 2022	Corredor Vial: Huánuco - La Unión-Huallanca, Dv. Antamina/Emp. PE-3N (Tingo Chico) - Nuevas Flores - Llata - Antamina, Tramo III	MICHAEL JESUS QUISPE YAURI.

OBRA: MEJORAMIENTO, CONSERVACIÓN POR NIVELES DE SERVICIO Y OPERACIÓN DEL CORREDOR VIAL: HUANUCO – LA UNIÓN – HUALLANCA – DV. ANTAMINA/ EMP. PE-3N (TINGO CHICO) – NUEVAS FLORES – LLATA – ANTAMINA, TRAMO III.

(TINGO CHICO - LA UNIÓN - HUALLANCA) TRAMO III DEL KM 102+819 AL KM 150+421
LONG: 47.602 KM

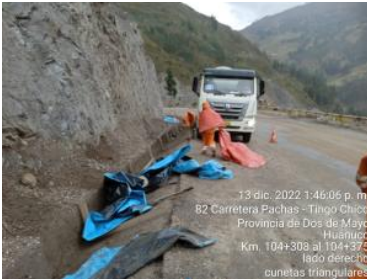
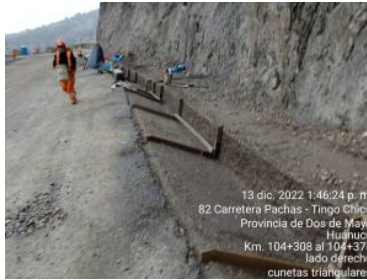
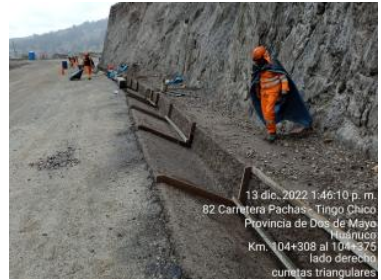
PROGRESIVA: KM 104+308 AL KM 104+375

CONSTRUCCIÓN DE CUNETAS

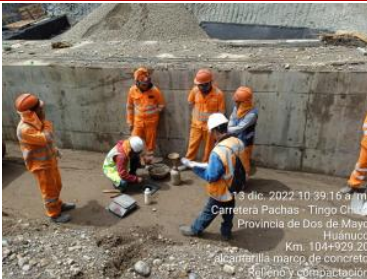
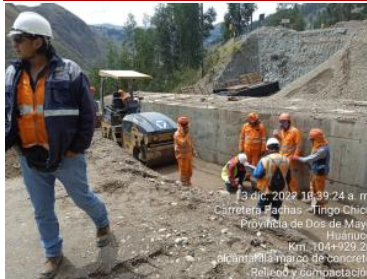
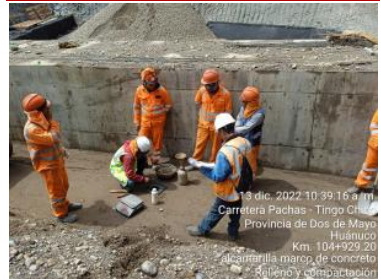
PROGRESIVA: KM 104+929

SE REALIZA EL ENSAYO DE DENSIDAD DE CAMPO (CONO DE ARENA) EN EL RELLENO ESTRUCTURAL DEL MURO

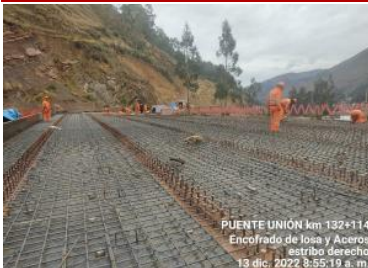
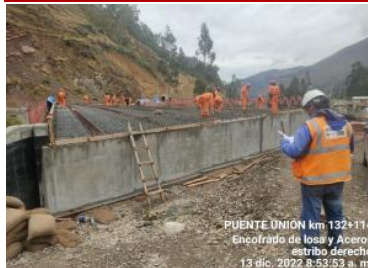
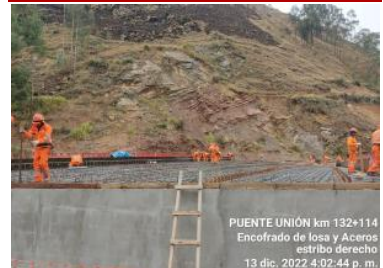
PROGRESIVA: KM 132+097.25 AL KM 132+130.75

CONSTRUCCIÓN DEL PUENTE UNIÓN

SECCIÓN COMPUESTA VIGA METÁLICA- LOSA DE CONCRETO

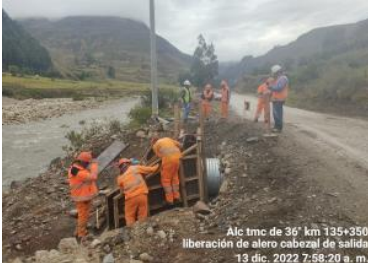
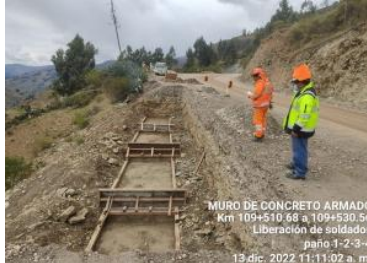
PROGRESIVA: KM 109+510

CONSTRUCCIÓN MURO DE CONTENCIÓN – (MCA)

EXCAVACIÓN Y ELIMINACIÓN DEL TERRENO NATURAL

ENCOFRADO DEL MURO CON PANELES FENÓLICOS METALICOS

COLOCACIÓN DE CONCRETO PARA SOLADO DE F'C = 100 KG/CM2

COLOCACIÓN DE CONCRETO PARA ZAPATA DE F'C = 210 KG/CM2

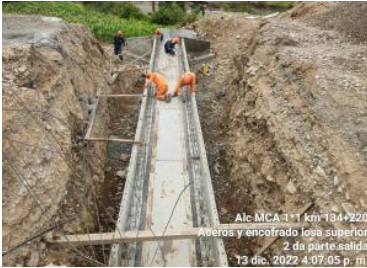
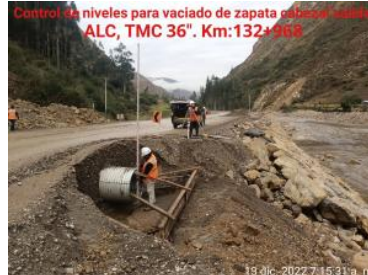
PROGRESIVA: KM 134+220

CONSTRUCCIÓN DE ALCANTARILLA TIPO MARCO DE CONCRETO ARMADO -
TMC

DE LA CAJA DE ENTRADA Y ALERO DE SALIDA EN LA ALC. TMC Ø36"
