BITACORA ELECTRÓNICA DE OBRA

Confirma Bitacora:	Nro Informe:	Fecha Informe:	Nombre De La Obra:	Personal Encargado:
Si	N ^o 259-PVN - MJQ Y - 2022	16 - 12 - 2022	Corredor Vial: Huánuco - La Unión-Huallanca, Dv. Antamina/Emp. PE-3N (Tingo Chico) - Nuevas Flores - Llata - Antamina, Tramo III	MICHAEL JESUS QUISPE YAURI.

OBRA: MEJORAMIENTO, CONSERVACIÓN POR NIVELES DE SERVICIO Y OPERACIÓN DEL CORREDOR VIAL: HUANUCO – LA UNIÓN – HUALLANCA – DV. ANTAMINA/ EMP. PE-3N (TINGO CHICO) – NUEVAS FLORES – LLATA – ANTAMINA, TRAMO III.

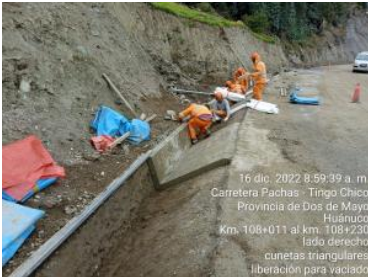
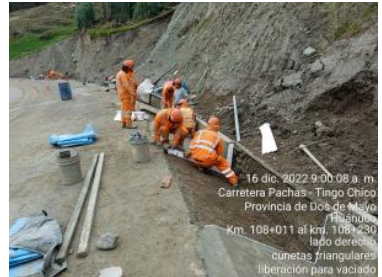
PROGRESIVA: KM 108+011 CAL KM 108+230

CONSTRUCCIÓN DE CUNETAS

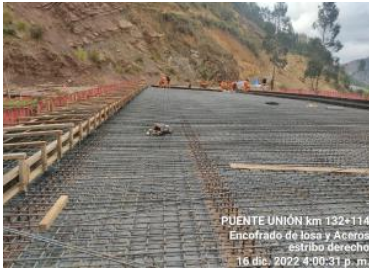
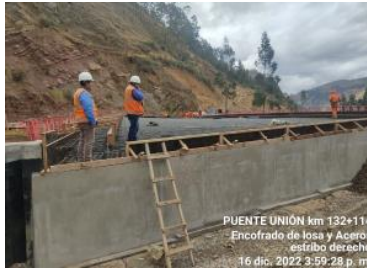
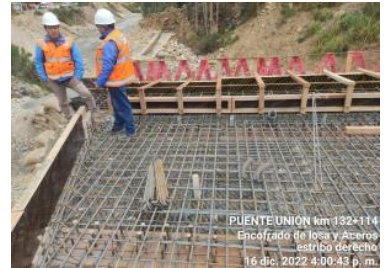
PROGRESIVA: KM 132+097.25 AL KM 132+130.75

CONSTRUCCIÓN DEL PUENTE UNIÓN

SECCIÓN COMPUESTA VIGA METÁLICA- LOSA DE CONCRETO

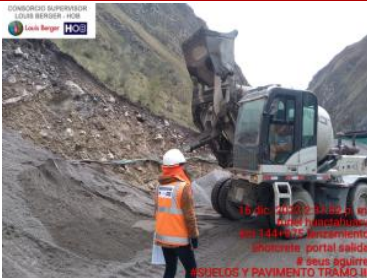
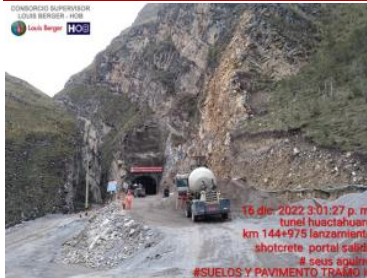
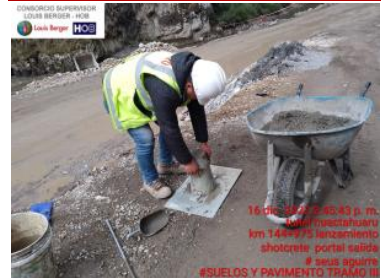
PROGRESIVA: KM 144+390 AL KM 144+970:

TUNEL HUACTAHUARU

PERFORACIÓN DE ROCAS CON MAQUINARIAS

TRABAJOS DE MOVIMIENTO DE TIERRA Y ACCESOS DE ENTRADA Y SALIDA DE TÚNEL HUACTAHUARU

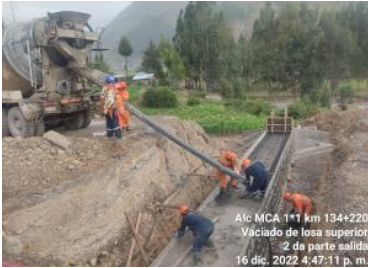
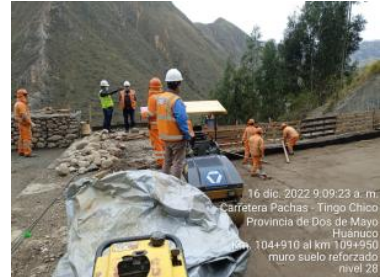
PROGRESIVA: KM 1340+220

CONSTRUCCIÓN DE ALCANTARILLA TIPO MARCO DE CONCRETO ARMADO - TMC

DE LA CAJA DE ENTRADA Y ALERO DE SALIDA EN LA ALC. TMC Ø36"

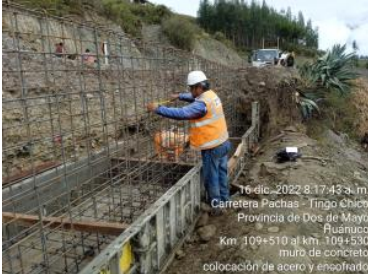
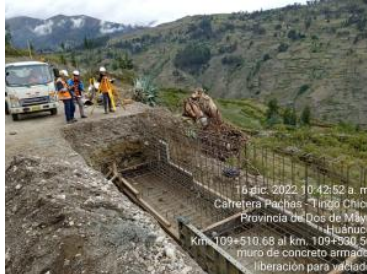
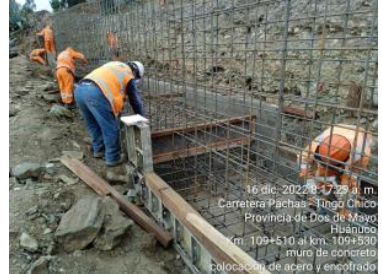
PROGRESIVA: KM 109+510 AL KM

CONSTRUCCIÓN MURO DE CONTENCIÓN – (MCA)

EXCAVACIÓN Y ELIMINACIÓN DEL TERRENO NATURAL

ENCOFRADO DEL MURO CON PANELES FENÓLICOS METALICOS

COLOCACIÓN DE CONCRETO PARA SOLADO DE F'C = 100 KG/CM2

COLOCACIÓN DE CONCRETO PARA ZAPATA DE F'C = 210 KG/CM2
