BITACORA ELECTRÓNICA DE OBRA

N ° 303-PVN-MJQY-2022

OBRA: MEJORAMIENTO, CONSERVACIÓN POR NIVELES DE SERVICIO Y OPERACIÓN DEL CORREDOR VIAL: HUANUCO – LA UNIÓN – HUALLANCA – DV. ANTAMINA/ EMP. PE-3N (TINGO CHICO) – NUEVAS FLORES – LLATA – ANTAMINA, TRAMO III.

(TINGO CHICO - LA UNIÓN - HUALLANCA) TRAMO III DEL KM 102+819 AL KM 150+421
LONG: 47.602 KM

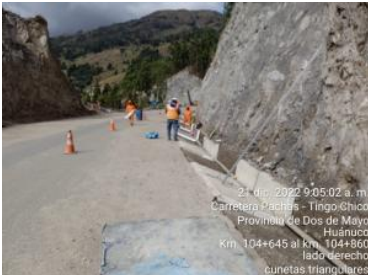
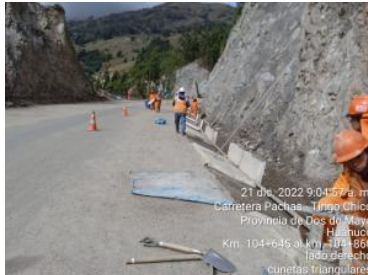
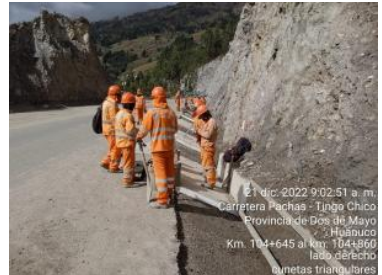
PROGRESIVA: KM 104+645 AL KM 104+860

CONSTRUCCIÓN DE CUNETAS

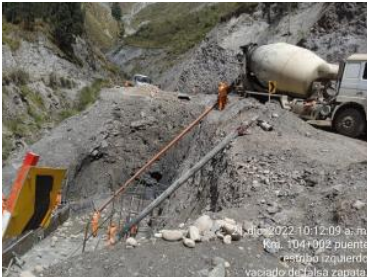
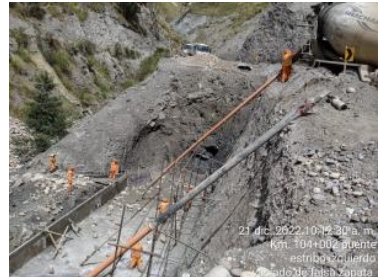
PROGRESIVA: KM 104+007.98 AL KM 104+037.98

CONSTRUCCIÓN DEL PUENTE S/N

SECCIÓN COMPUESTA VIGA METÁLICA- LOSA DE CONCRETO

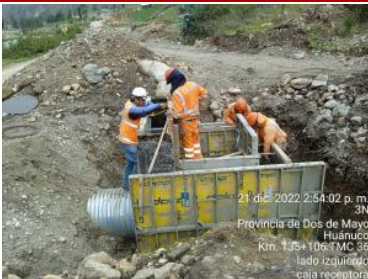
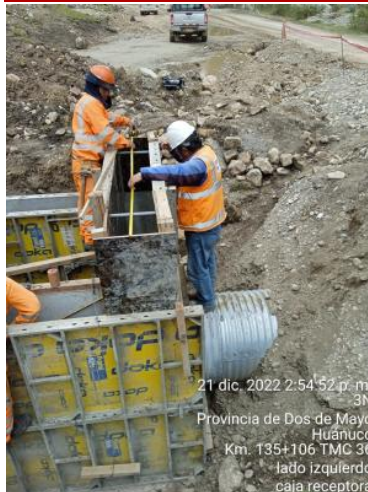
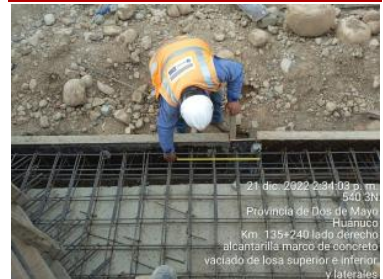
PROGRESIVA: KM 135+106

SE VERIFICA EL COLOCADO DE CONCRETO DE F'C=175 KG/CM2 EN LAS ALCANTARILLAS

ALC. TMC Ø 36", SE PROCEDIO CON LA COLOCACIÓN DE CONCRETO F'C.175 KG/CM2, EN EL CABEZAL CON ALAS DE SALIDA

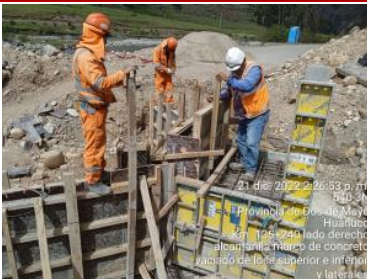
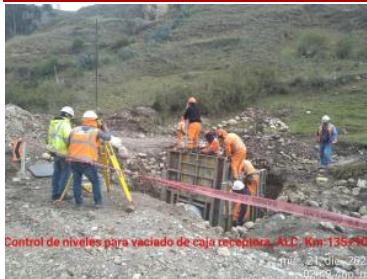
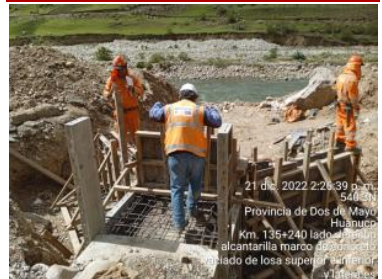
PROGRESIVA: KM 135+240

SE VERIFICA EL COLOCADO DE CONCRETO DE F'C=175 KG/CM2 EN LAS ALCANTARILLAS

ALC. TMC Ø 36", SE PROCEDIO CON LA COLOCACIÓN DE CONCRETO F'C.175 KG/CM2, EN EL CABEZAL CON ALAS DE SALIDA
