BITACORA ELECTRÓNICA DE OBRA

Confirma Bitacora:	Nro Informe:	Fecha Informe:	Nombre De La Obra:	Personal Encargado:
Si	N ^o 001-PVN - MJQ Y - 2023	03 - 01 - 2023	Corredor Vial: Huánuco - La Unión-Huallanca, Dv. Antamina/Emp. PE-3N (Tingo Chico) - Nuevas Flores - Llata - Antamina, Tramo III	MICHAEL JESUS QUISPE YAURI.

OBRA: MEJORAMIENTO, CONSERVACIÓN POR NIVELES DE SERVICIO Y OPERACIÓN DEL CORREDOR VIAL: HUÁNUCO – LA UNIÓN – HUALLANCA – DV. ANTAMINA/ EMP. PE-3N (TINGO CHICO) – NUEVAS FLORES – LLATA – ANTAMINA, TRAMO III.

(TINGO CHICO - LA UNIÓN - HUALLANCA) TRAMO III DEL KM 102+819 AL KM 150+421
LONG: 47.602 KM

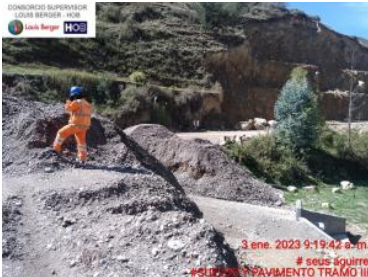
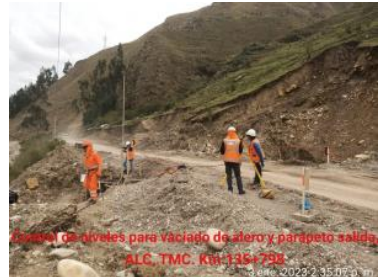
PROGRESIVA: KM 135+798

SE VERIFICA EL COLOCADO DE CONCRETO DE F'C=175 KG/CM2 EN LAS ALCANTARILLAS

ALC. TMC Ø 36", SE PROCEDIO CON LA COLOCACIÓN DE CONCRETO F'C.175 KG/CM2, EN EL CABEZAL CON ALAS DE SALIDA

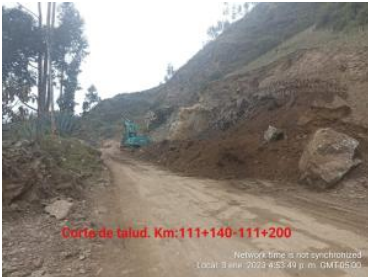
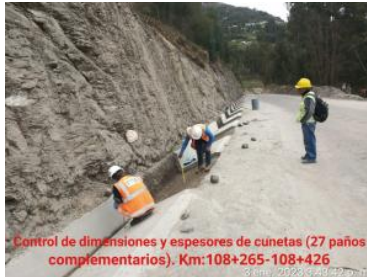
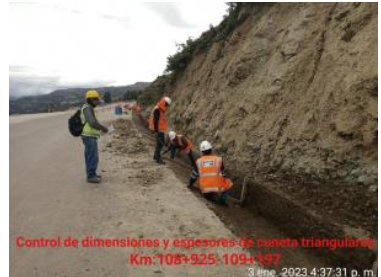
PROGRESIVA: KM 108+265 AL KM 109+197

CONSTRUCCIÓN DE CUNETAS
