# BITACORA ELECTRÓNICA DE OBRA

Confirma Bitacora:	Nro Informe:	Fecha Informe:	Nombre De La Obra:	Personal Encargado:
Si	N <sup>o</sup> 004-PVN - MJQ Y - 2023	06 - 01 - 2023	Corredor Vial: Huánuco - La Unión-Huallanca, Dv. Antamina/Emp. PE-3N (Tingo Chico) - Nuevas Flores - Llata - Antamina, Tramo III	MICHAEL JESUS QUISPE YAURI.

OBRA: MEJORAMIENTO, CONSERVACIÓN POR NIVELES DE SERVICIO Y OPERACIÓN DEL CORREDOR VIAL: HUANUCO – LA UNIÓN – HUALLANCA – DV. ANTAMINA/ EMP. PE-3N (TINGO CHICO) – NUEVAS FLORES – LLATA – ANTAMINA, TRAMO III.

(TINGO CHICO - LA UNIÓN - HUALLANCA) TRAMO III DEL KM 102+819 AL KM 150+421  
LONG: 47.602 KM

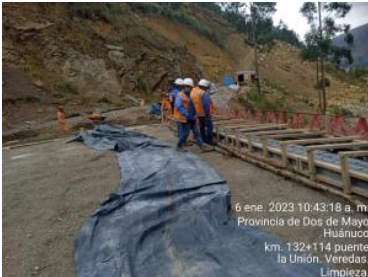
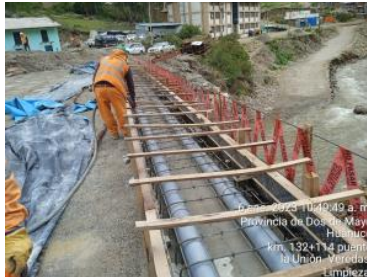
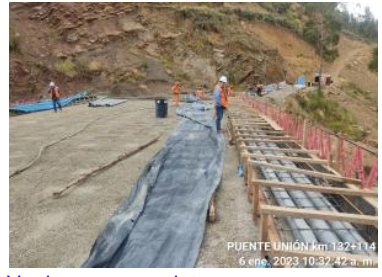
PROGRESIVA: KM 132+097.25 AL KM 132+130.75

CONSTRUCCIÓN DEL PUENTE UNIÓN

SECCIÓN COMPUESTA VIGA METÁLICA- LOSA DE CONCRETO

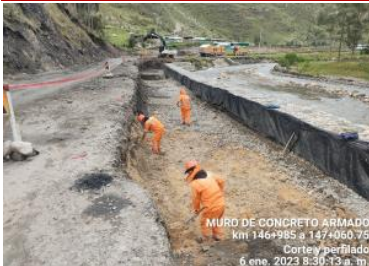
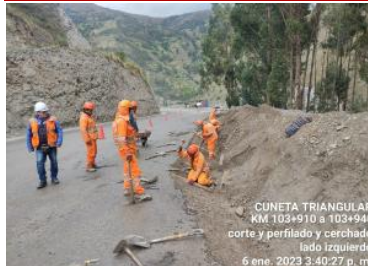
PROGRESIVA: KM 146+985

ENSAYO DE DENSIDAD Y PESO ESPECÍFICO DEL SUELO CON EL MÉTODO DE  
CONO Y ARENASE REALIZA EL ENSAYO DE DENSIDAD DE CAMPO (CONO DE ARENA) EN EL  
RELLENO ESTRUCTURAL DEL MUROEL ENSAYO PERMITE CALCULAR IN SITU EL VALOR DE LA DENSIDAD NATURAL  
DE LOS SUELOS, ESPECIALMENTE EN SUELOS SIN COHESIÓN, ARENAS Y  
GRAVAS**CDescripcion** :PERSONAL UTILIZADO: 01 CAPATAZ, 01 TECNICO DE LABORATORIO, 03  
PEONES, 02 VIGIAS.MAQUINARIA Y EQUIPO UTILIZADO: 01 CAMIONETA, 01 CONO DE ARENA  
METÁLICO, 01 FRASCO CON ARENA, 01 SACO DE ARENA, 01 BALANZA  
ELECTRÓNICA, 01 ESPÁTULA, 01 COMBA, 01 MARTILLO, 01 ESTACA DE FIERRO,  
02 BROCHA 4", 01 ZARANDA METÁLICA Y HERRAMIENTAS MANUALES.**Foto1:**

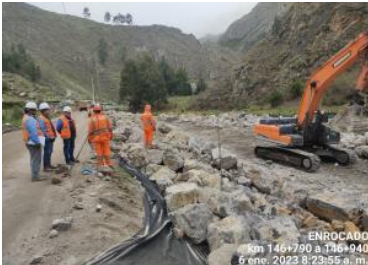
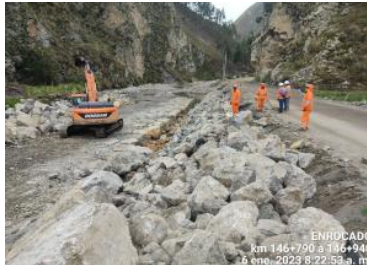
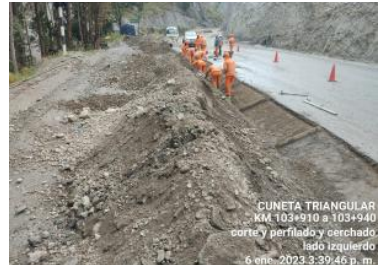
PROGRESIVA: KM 146+790 AL KM 146+940

EXCAVACIÓN PARA CONSTRUCCIÓN DE DEFENSAS RIBEREÑAS

CONSTRUCCIÓN DE LA DEFENSA RIBEREÑA CON PIEDRAS DE RIO

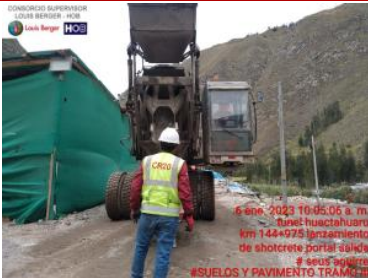
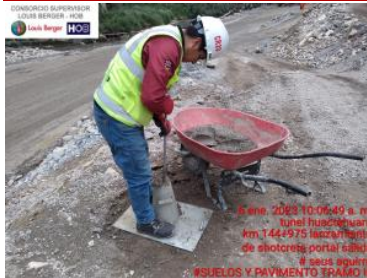
PROGRESIVA: KM 144+390 AL KM 144+970:

PERFORACIÓN DE ROCAS CON MAQUINARIAS

TRABAJOS DE MOVIMIENTO DE TIERRA Y ACCESOS DE ENTRADA Y SALIDA DE TÚNEL HUACTAHUARU
