BITACORA ELECTRÓNICA DE OBRA

Confirma Bitacora:	Nro Informe:	Fecha Informe:	Nombre De La Obra:	Personal Encargado:
Si	N ^o 005-PVN - MJQ Y - 2023	07 - 01 - 2023	Corredor Vial: Huánuco - La Unión-Huallanca, Dv. Antamina/Emp. PE-3N (Tingo Chico) - Nuevas Flores - Llata - Antamina, Tramo III	MICHAEL JESUS QUISPE YAURI.

OBRA: MEJORAMIENTO, CONSERVACIÓN POR NIVELES DE SERVICIO Y OPERACIÓN DEL CORREDOR VIAL: HUÁNUCO – LA UNIÓN – HUALLANCA – DV. ANTAMINA/ EMP. PE-3N (TINGO CHICO) – NUEVAS FLORES – LLATA – ANTAMINA, TRAMO III.

PANEL FOTOGRAFICO

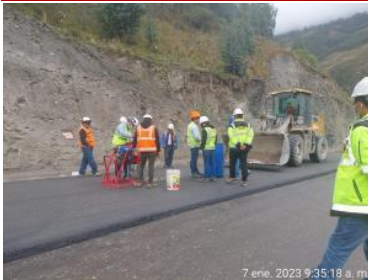
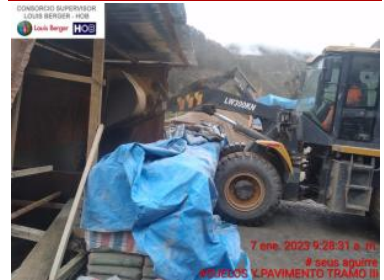
PROGRESIVA: KM 103+190

IMPRIMACIÓN ASFALTICO

SE VERIFICA LOS TRABAJOS DE LIMPIEZA CON LA ESCOBA MECÁNICA Y COMPRESORA LA PLATAFORMA DONDE SERÁ COLOCADO DEL ASFALTO LIQUIDO MC 30 EN EL TRAMO LIBERADO CARRIL DERECHO

SE REALIZA EL CONTROL DE LAS UNIFORMIDAD DE LA SUPERFICIE EN EL TRAMO LIBERADO CARRIL DERECHO

SE VERIFICA EL COLOCADO DEL ASFALTO LIQUIDO MC-30 (IMPRIMACIÓN) EN EL TRAMO LIBERADO

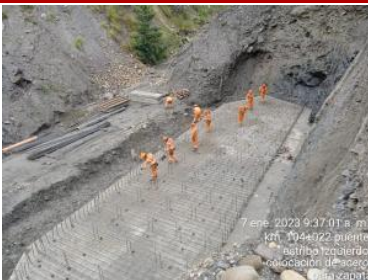
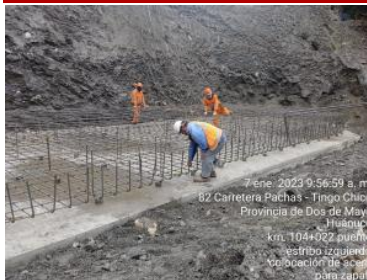
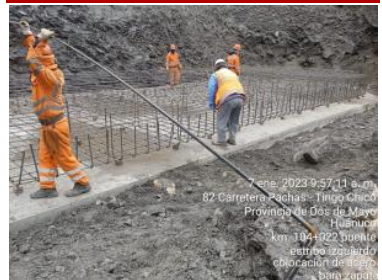
PROGRESIVA: KM 104+007.98 AL KM 104+037.98

CONSTRUCCIÓN DEL PUENTE S/N

SECCIÓN COMPUESTA VIGA METÁLICA- LOSA DE CONCRETO

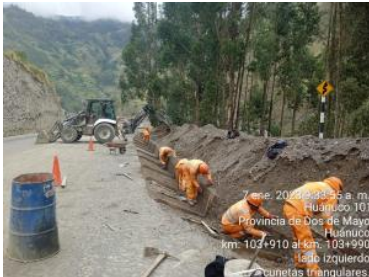
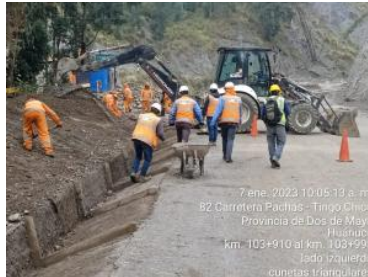
PROGRESIVA: KM 109+910 AL KM 103+990

CONSTRUCCIÓN DE CUNETAS

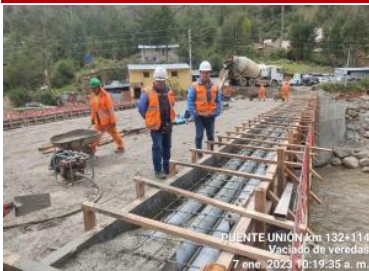
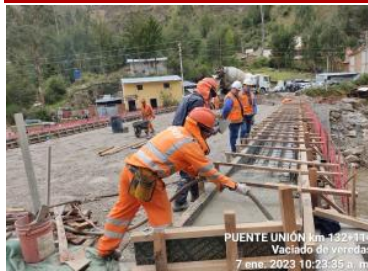
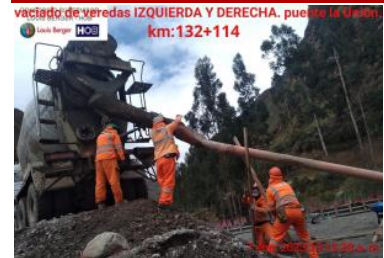
PROGRESIVA: KM 132+097.25 AL KM 132+130.75

CONSTRUCCIÓN DEL PUENTE UNIÓN

SECCIÓN COMPUESTA VIGA METÁLICA- LOSA DE CONCRETO

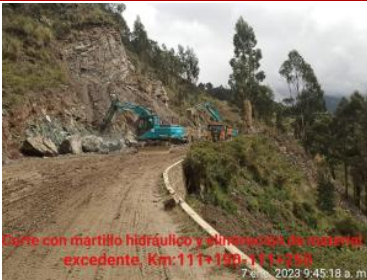
PROGRESIVA: KM 111+190

CORTE DE TALUD

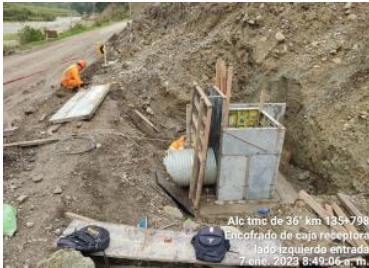
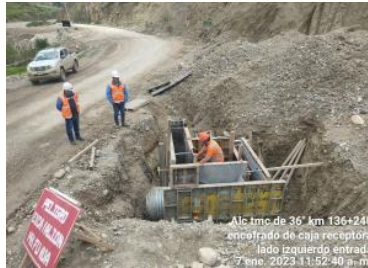
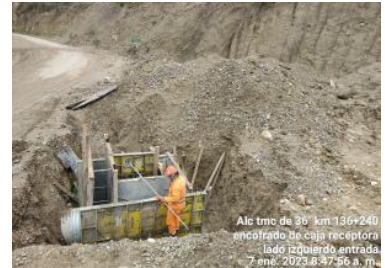
PROGRESIVA: KM 135+798

CONSTRUCCIÓN DE ALCANTARILLA – (TMC)

EXCAVACIÓN PARA CONSTRUCCIÓN DE ALCANTARIA DE TUBERÍA METÁLICA CORRUGADA (TMC)

SE VERIFICA EL COLOCADO DE CONCRETO DE F'C=175 KG/CM2 EN LAS ALCANTARILLAS

ALC. TMC Ø 36", SE PROCEDIO CON LA COLOCACIÓN DE CONCRETO F'C.175 KG/CM2, EN EL CABEZAL CON ALAS DE SALIDA
