## BITACORA ELECTRÓNICA DE OBRA

Confirma Bitacora:	Nro Informe:	Fecha Informe:	Nombre De La Obra:	Personal Encargado:
Si	002	12 - 01 - 2023	Rehabilitación y Mejoramiento de Obra Carretera Lima - Canta - La Viuda- Unish, tramo Canta- Huayllay	BORIS WALTER AYLLÓN CARCELÉN

NUMERO DE INFORME No. 002-2023  
 CONTRATO DE OBRA: No. 103-2019-MTC/ 20 de fecha 24/09/2019  
 EMPRESA CONTRATISTA: CHINA ROAD AND BRIDGE CORPORATION SUCURSAL PERU  
 OBRA: SALDO DE OBRA: "MEJORAMIENTO, REHABILITACIÓN Y CONSERVACIÓN POR NIVELES DE SERVICIO Y OPERACIÓN DEL CORREDOR VIAL, LIMA – CANTA – HUAYLLAY –DV. COCHAMARCA – EMP.PE 3N" ( SALDO DE OBRAS INICIALES ( OI) TRAMO 2 CANTA - HUALLAY LONGITUD: 95.2 KMS.  
 MONTO DE OBRAS INICIALES : 338,725,656.80  
 SUPERVISOR: CONSORCIO CESEL - CAL Y MAYOR  
 CONTRATO DE CONSULTORIA DE OBRA N° 077-2014-MTC/20) ADENDA No. 4 DE FECHA, 24-09-2019  
 LA OBRA ACTUALMENTE SE ENCUENTRA EN SUSPENSIÓN , SOLO SE REALIZA LABORES EMERGENCIA Y SUBSANACION DE OBSERVACIONES EN EL TRAMO 2 Y SE REALIZA LABORES DE CONSERVACION Y MANTENIMIENTO EN LOS TRAMOS 1,3 Y 4  
 VISITA DE SEGUIMIENTO Y MONITOREO A LAS OFICINAS DE LA SUPERVISION Y CONTRATISTA  
 HOY SE REALIZO VISITA A CAMPO, DOND

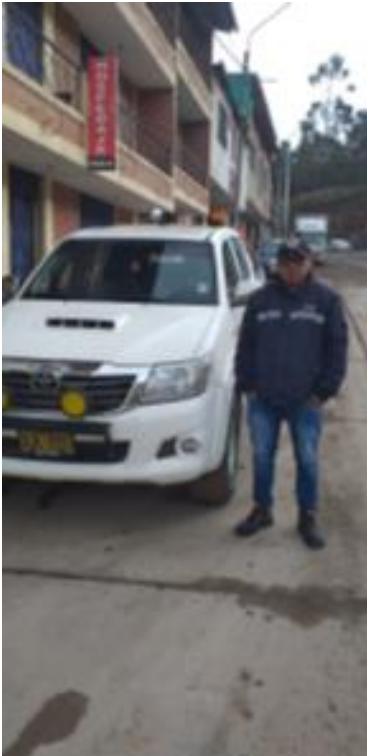
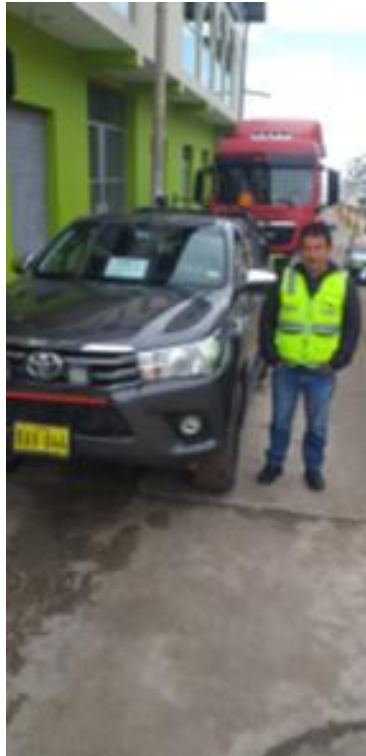
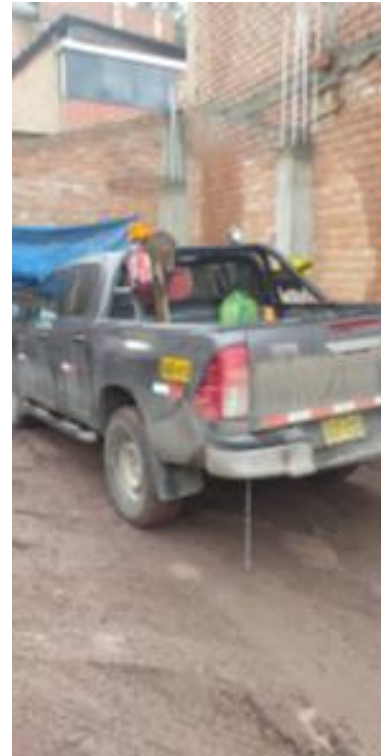
POBLADO DE CANTA

VISITA DE SEGUIMIENTO A LAS OFICINAS DE LA SUPERVISION : VERIFICACION DE EQUIPOS Y PERSONAL DE OBRAS INICIALES Y CONSERVACION ( TRAMOS 1,2,3 Y 4)

En el poblado de Canta, se realiza visita de seguimiento y monitoreo a las oficinas de la supervisión, donde se verifica los equipos de campo y personal la presencia del personal especialista, , técnico y administrativo de la supervisión realizando actividades de oficina. se toma asistencia del personal dia a dia, se verifica 1 camioneta con conductor para las OBRAS INICIALES y 2 camionetas para labores de CONSERVACION , también el jefe de supervisión cuenta con una camioneta con conductor,

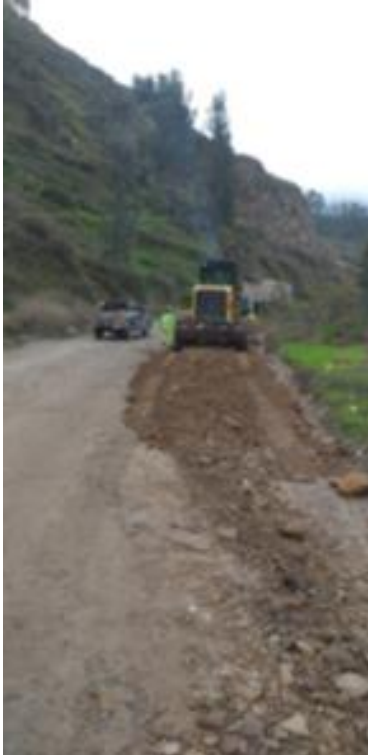
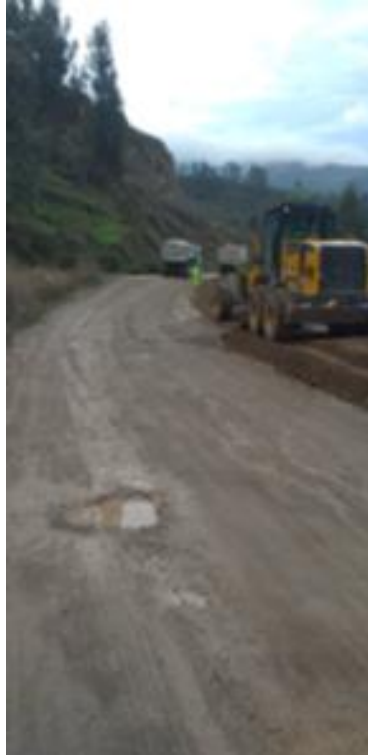
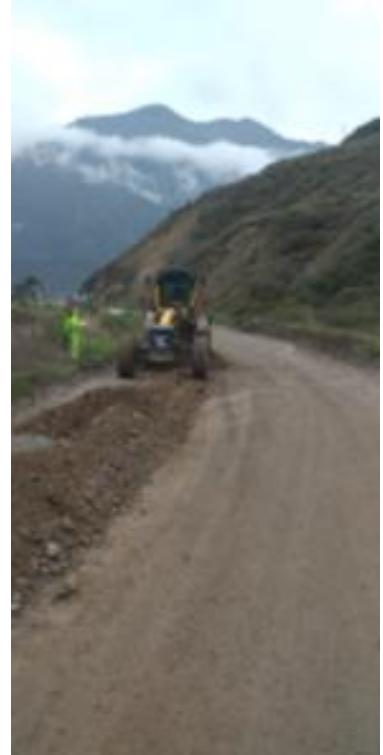
PROGRESIVAS KM. 1+800 AL KM. 2+000  
VISITA DE SEGUIMIENTO Y MONITOREO EN EL TRAMO 2 ( OBRAS INICIALES):  
LABORES DE MANTENIMIENTO VIAL

En las Progresivas Km. 1+800 al Km. 2+000 se realiza visita de seguimiento y monitoreo al tramo 2 ( Obras Iniciales) donde se realiza la conformación de la superficie , en diferentes sectores, Se utiliza una Motoniveladora, y una compactadora de rodillo. trabajan: 1 capataz, 2 operadores, 2 obreros y 2 vigias

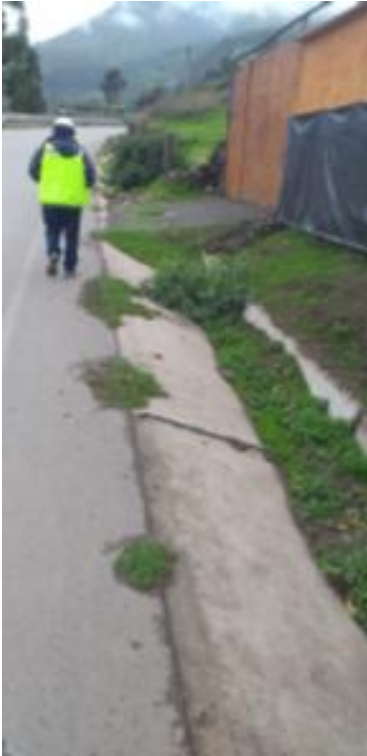
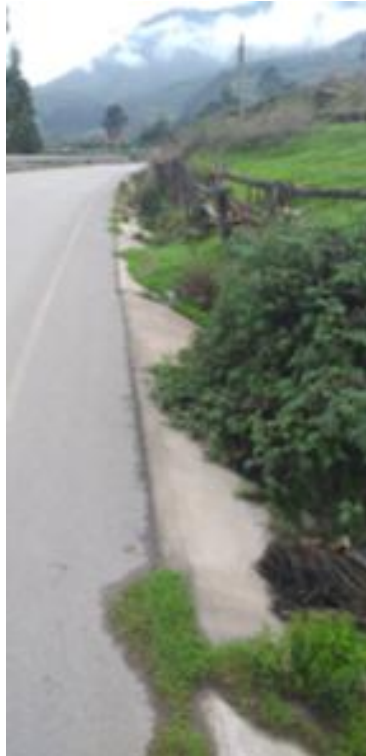
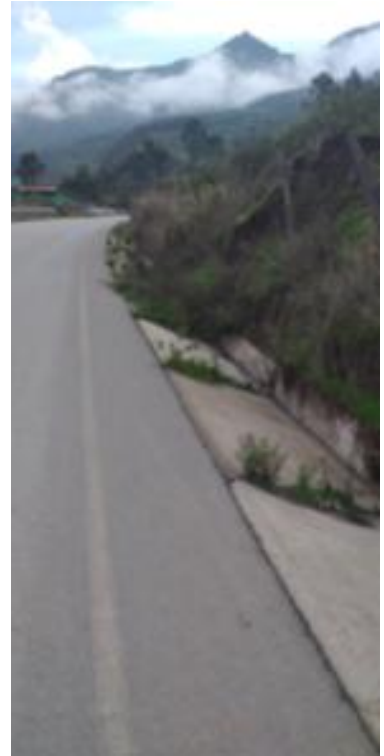
PROGRESIVA KM. 4+500

VISITA DE CONSTATACION DE ACTIVIDADES DE SUBSANACION DE OBSERVACIONES DE HALLAZGOS DETECTADOS POR DIRECCION DE FISCALIZACION: HALLAZGO No. 1 (VEGETACION EN ZONA DE CUNETAS)

En la progresiva Km. 4+500 se realiza visita de constatación a los HALLAZGOS detectados por la Dirección de Fiscalización de PROVIAS NACIONAL, Donde se verifica que la contratista, esta realizando labores de limpieza de cunetas en el sector, pero en la zona señalada hasta la fecha se observa vegetación que invaden las cunetas.

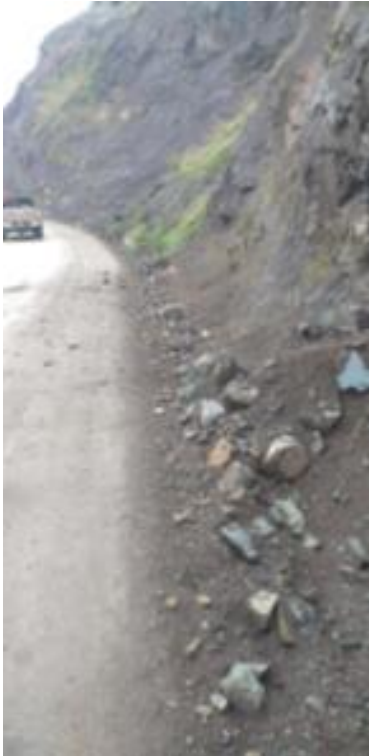
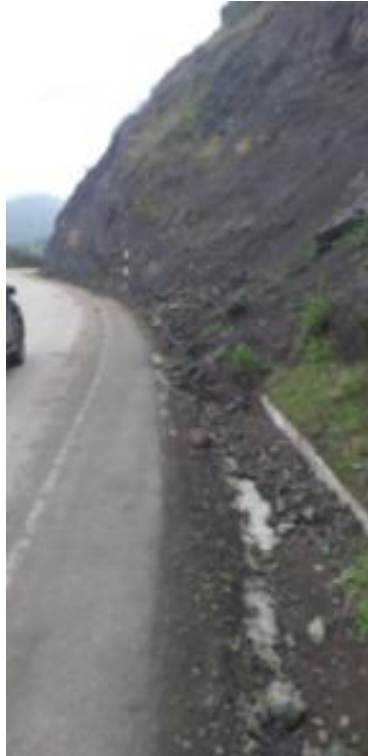
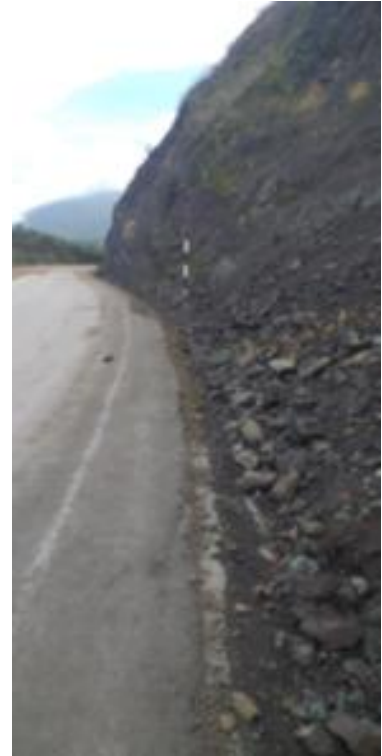
PROGRESIVA KM. 5+540

VISITA DE CONSTATAACION DE ACTIVIDADES DE SUBSANACION DE OBSERVACIONES DE HALLAZGOS DETECTADOS POR DIRECCION DE FISCALIZACION: HALLAZGO No. 1 ( DERRUMBES EN ZONA DE CUNETAS)

En la progresiva Km. 5+540 se realiza visita de constatación a los HALLAZGOS detectados por la Dirección de Fiscalización de PROVIAS NACIONAL, Donde se verifica que la contratista ,en este sector todavía no ha realizado actividades de limpieza en el sector, porque en la zona señalada hasta la fecha se observa derrumbes que invaden las cunetas.

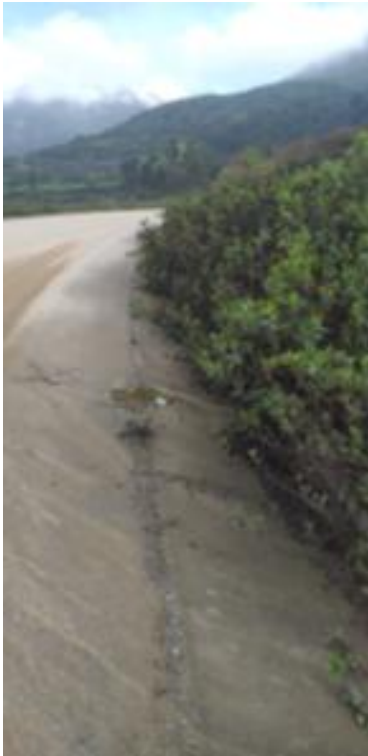
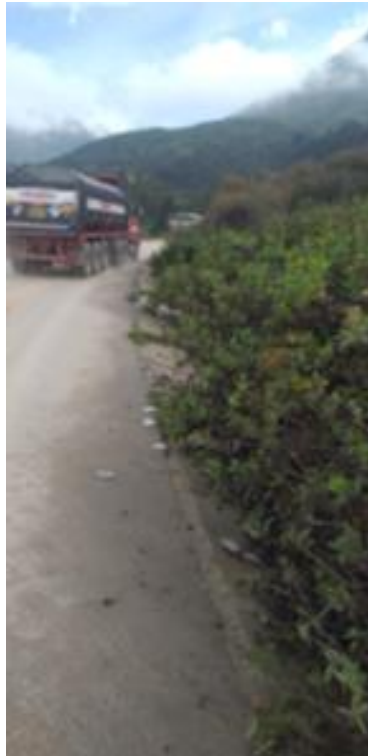
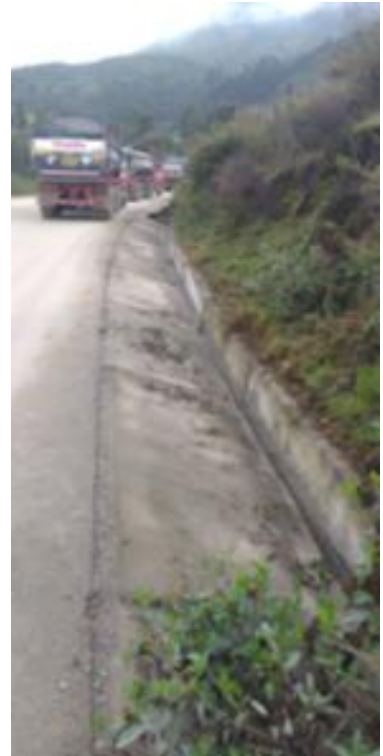
PROGRESIVA KM. 4+700

VISITA DE CONSTATAACION DE ACTIVIDADES DE SUBSANACION DE OBSERVACIONES DE HALLAZGOS DETECTADOS POR DIRECCION DE FISCALIZACION: HALLAZGO No. 1 ( VEGETACION EN ZONA DE CUNETAS)

En la progresiva Km. 4+700 se realiza visita de constatación a los HALLAZGOS detectados por la Dirección de Fiscalización de PROVIAS NACIONAL, Donde se verifica que la contratista , esta realizando labores de limpieza de cunetas en el sector ( donde ha iniciado labores en forma regresiva ) , pero en la zona señalada hasta la fecha se observa zonas con vegetación que invaden las cunetas y otras zonas donde han quedado las cunetas completamente limpias.

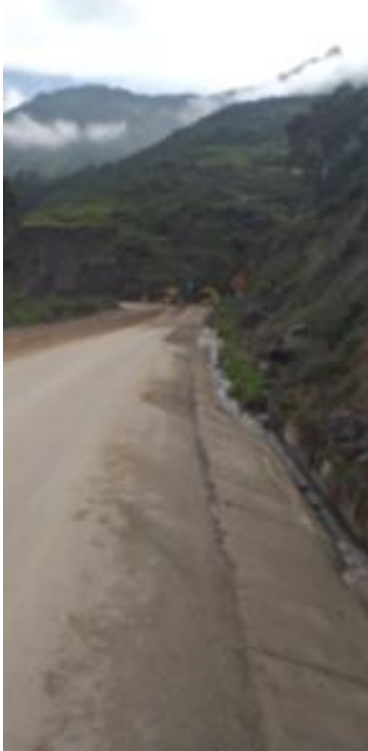
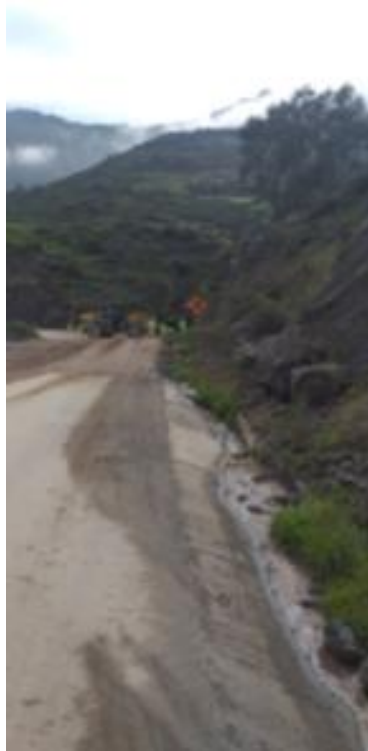
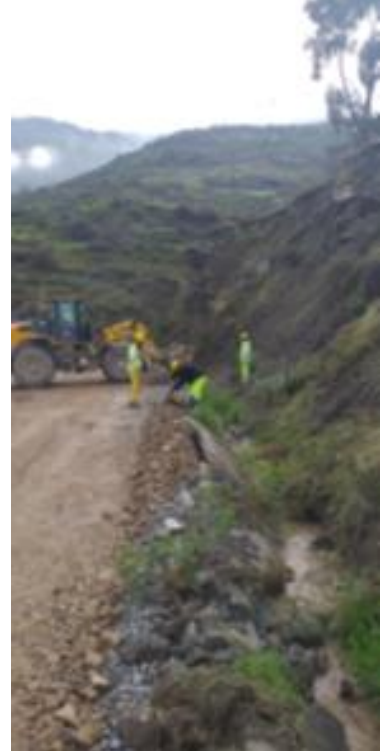
PROGRESIVA KM. 6+100

VISITA DE CONSTATAACION DE ACTIVIDADES DE SUBSANACION DE OBSERVACIONES DE HALLAZGOS DETECTADOS POR DIRECCION DE FISCALIZACION: HALLAZGO No. 1 ( VEGETACION EN ZONA DE CUNETAS)

En la progresiva Km. 6+100 se realiza visita de constatación a los HALLAZGOS detectados por la Dirección de Fiscalización de PROVIAS NACIONAL, Donde se verifica que la contratista , esta realizando labores de limpieza de cunetas en el sector, pero en la zona señalada hasta la fecha se observa vegetación que invaden las cunetas.

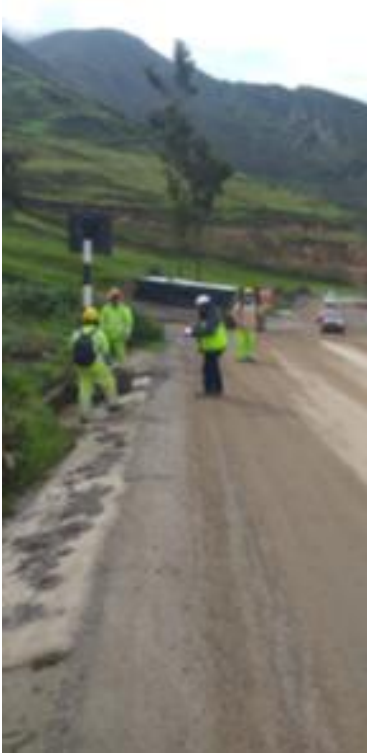
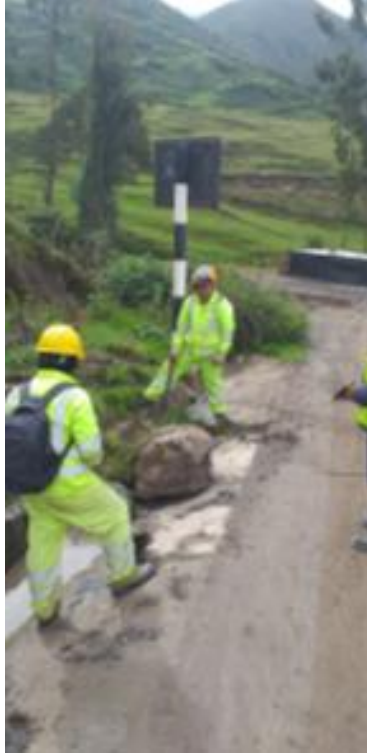
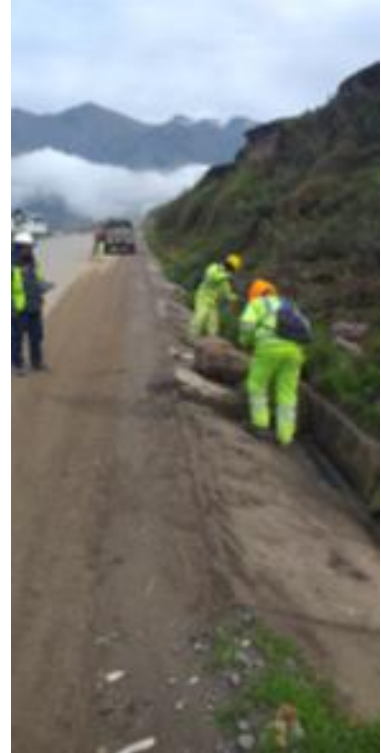
PROGRESIVA KM. 6+200 AL KM. 6+580  
VISITA DE CONSTATAION DE ACTIVIDADES DE SUBSANACION DE OBSERVACIONES DE HALLAZGOS DETECTADOS POR DIRECCION DE FISCALIZACION: HALLAZGO No. 1 ( VEGETACION EN ZONA DE CUNETAS)  
LIMPIEZA DE CUNETAS

En las progresivas Km. 6+200 al Km. 6+580 se realiza visita de constatación a los HALLAZGOS detectados por la Dirección de Fiscalización de PROVIAS NACIONAL, Donde se verifica que la contratista , esta realizando labores de limpieza de cunetas en el sector, Se utiliza un cargador frontal , herramientas menores, trabajan : 1 capataz, 1 operador, 2 obreros, 2 vigias. Se verifica junto con el ing, especialista de seguridad de la supervisión, las labores de limpieza de cunetas.

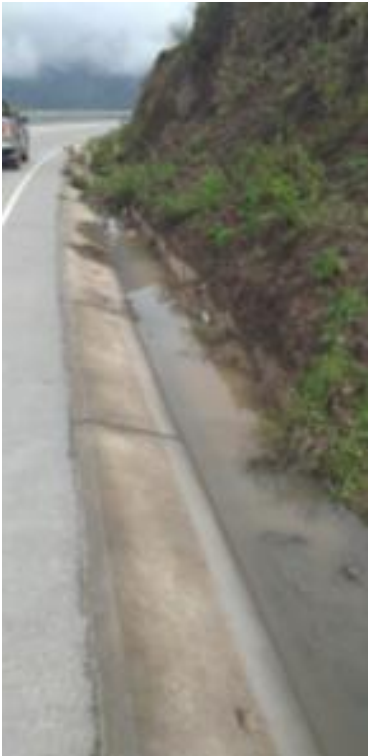
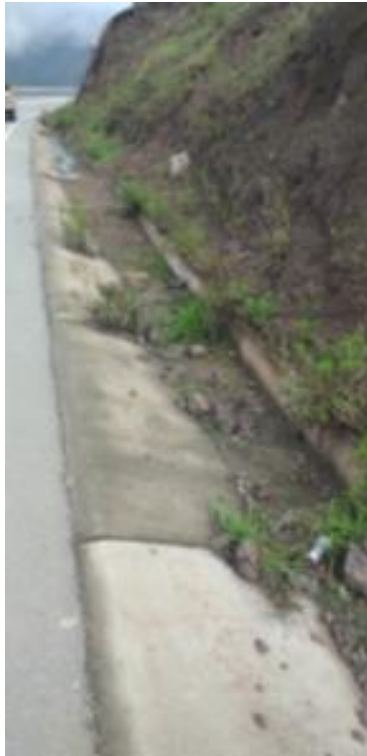
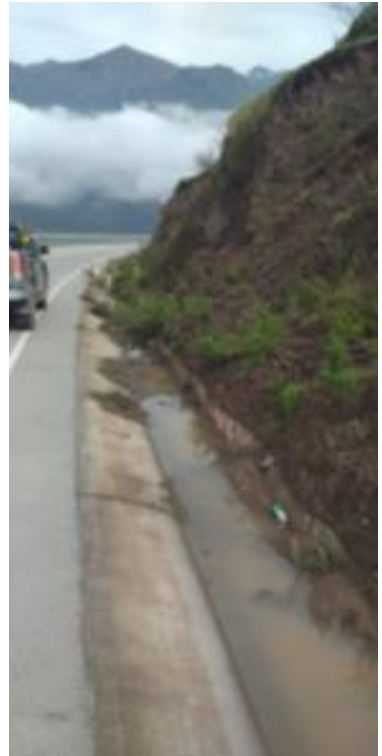
PROGRESIVA KM. 9+100

VISITA DE CONSTATAACION DE ACTIVIDADES DE SUBSANACION DE OBSERVACIONES DE HALLAZGOS DETECTADOS POR DIRECCION DE FISCALIZACION: HALLAZGO No. 1 ( DERRUMBES EN ZONA DE CUNETAS) FALTA LIMPIEZA DE CUNETAS

En la progresiva Km. 9+100 se realiza visita de constatación a los HALLAZGOS detectados por la Dirección de Fiscalización de PROVIAS NACIONAL, Donde se verifica que la contratista ,en este sector todavía no ha realizado actividades de limpieza en el sector, porque en la zona señalada hasta la fecha se observa derrumbes y vegetación que invaden las cunetas.

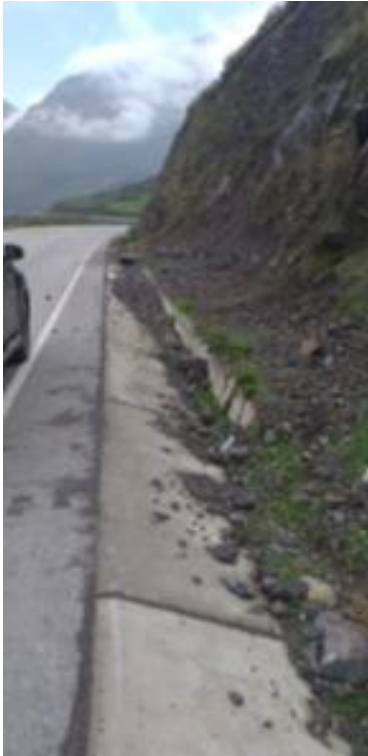
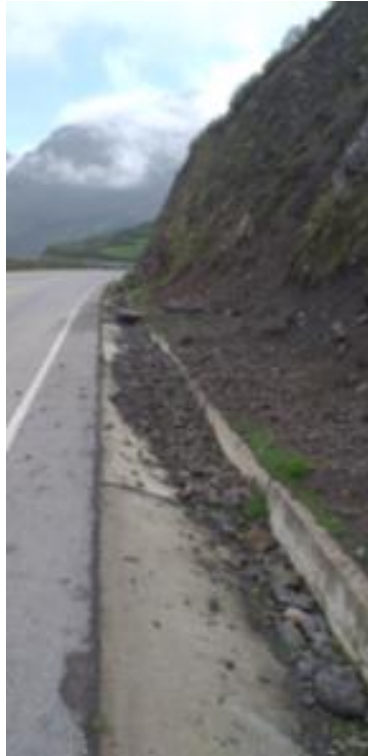
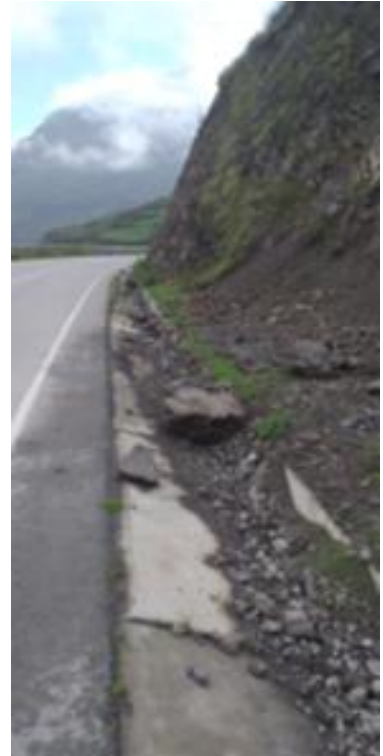
PROGRESIVA KM. 10+840

VISITA DE CONSTATAACION DE ACTIVIDADES DE SUBSANACION DE OBSERVACIONES DE HALLAZGOS DETECTADOS POR DIRECCION DE FISCALIZACION: HALLAZGO No. 1 ( DERRUMBES EN ZONA DE CUNETAS)

En la progresiva Km. 10+840 se realiza visita de constatación a los HALLAZGOS detectados por la Dirección de Fiscalización de PROVIAS NACIONAL, Donde se verifica que el contratista ,en este sector todavía no ha realizado actividades de limpieza en el sector, porque en la zona señalada hasta la fecha se observa derrumbes que invaden las cunetas

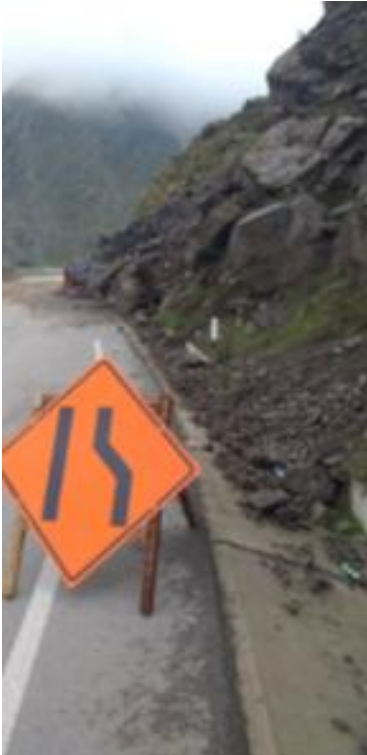
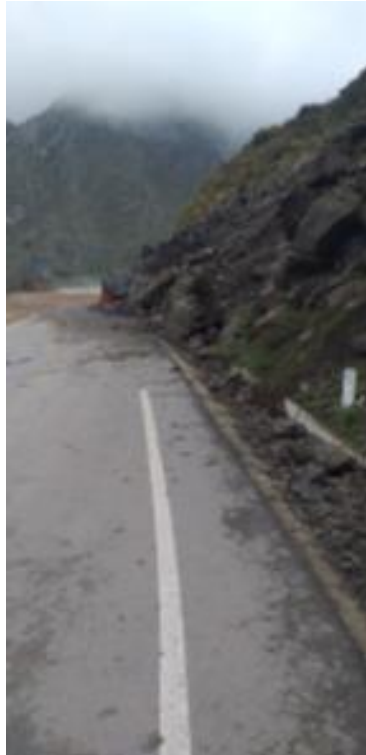
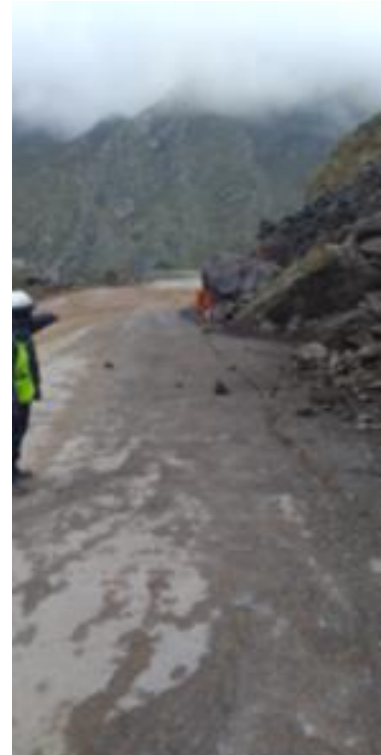
PROGRESIVA KM. 13+380

VISITA DE CONSTATAACION DE ACTIVIDADES DE SUBSANACION DE OBSERVACIONES DE HALLAZGOS DETECTADOS POR DIRECCION DE FISCALIZACION: HALLAZGO No. 2 (OBSTRUCCION DE ESCOMBROS POR DESPRENDIMIENTO DE TALUD)

En la progresiva Km. 13+380 se realiza visita de constatación a los HALLAZGOS detectados por la Dirección de Fiscalización de PROVIAS NACIONAL, Donde se verifica que la contratista ,en este sector ha realizado actividades de demolición de rocas que obstruyen la vía. En la zona señalada se verifica que han disminuido el volumen de roca que obstruye la via, pero por las continuas lluvias, están ocurriendo nuevos derrumbes, se espera buen tiempo para continuar demoliendo las rocas que obstruyen la vía.

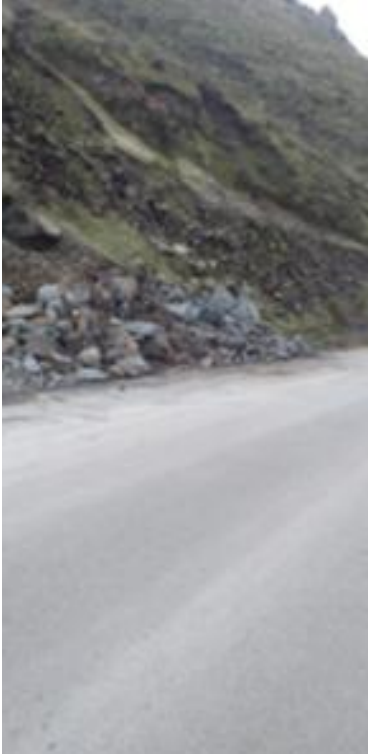
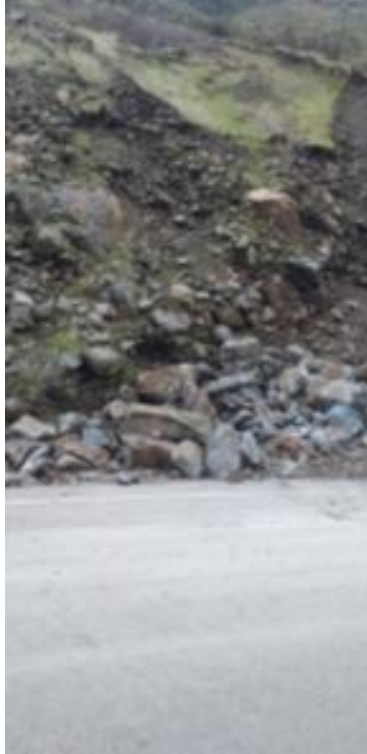
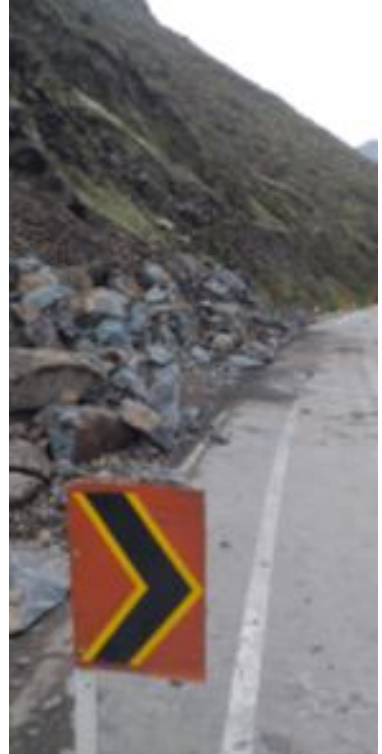
PROGRESIVA KM. 14+940 Ld  
VISITA DE SEGUIMIENTO Y MONITOREO AL TRAMO 2 ( OBRAS INICIALES): ROCA DEMOLIDA ( OBSTRUCCION DE ESCOMBROS POR DESPRENDIMIENTO DE TALUD)

En la progresiva Km. 14+940 se realiza visita de seguimiento y monitoreo de las actividades de mantenimiento en el tramo 2 ( obras iniciales) Donde se verifica que la contratista ,ha realizado actividades de demolición de rocas que obstruyen parte de la vía se verifica la roca demolida y señalización colocada, falta la limpieza del sitio.

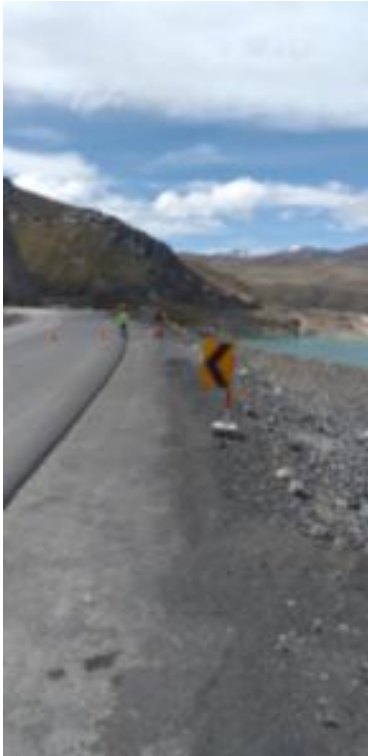
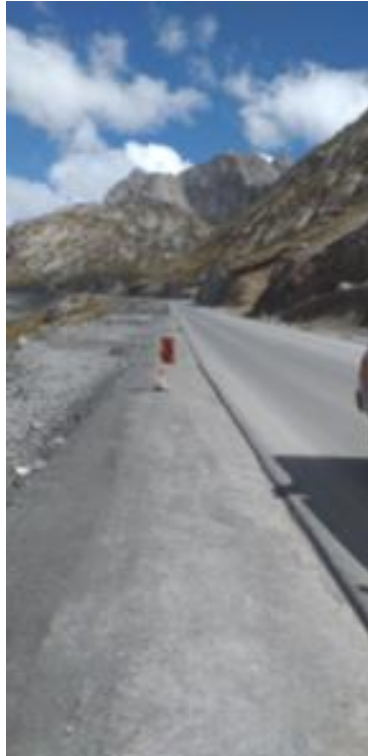
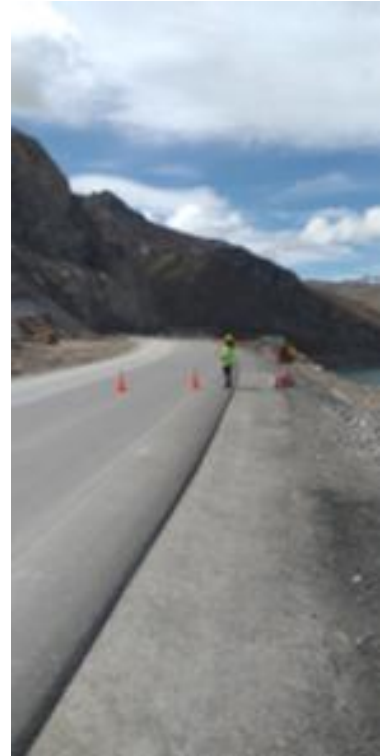
PROGRESIVA KM. 37+600

VISITA DE CONSTATAACION DE ACTIVIDADES DE SUBSANACION DE OBSERVACIONES DE HALLAZGOS DETECTADOS POR DIRECCION DE FISCALIZACION: HALLAZGO No. 3 (FALTA DE SEÑALIZACION PREVENTIVA)

En la progresiva Km. 37+600 se realiza visita de constatación a los HALLAZGOS detectados por la Dirección de Fiscalización de PROVIAS NACIONAL, Donde se verifica que la contratista , en el sector esta realizando la colocación de señalización preventiva, pero en la zona señalada hasta la fecha se observa que no se han colocado los suficientes. solo hay chevrones en las curvas.

Se recomienda a la Contratista, la urgente incremento de colocación de señal informativa, preventiva y reglamentaria ( provisional o definitiva) en la via y el regado de la misma para disminuir la

generación de polvo ( Que disminuye la visibilidad) en las zonas sin asfalto, puesto que la via esta en mejores condiciones de transitabilidad, motivando a los Usuarios a ir a mayor velocidad, incrementando el riesgo a accidentes e incidentes en el tramo 2 ( obras iniciales). La Contratista deberá merecer la correspondiente penalidad de acuerdo a lo exigido en su contrato. Se participa a la Supervisión, que si se demuestra evidencias que no se adoptaron oportunamente las acciones necesarias para un correcto trabajo que permita la señalización (diurna y nocturna) durante la ejecución de la obra y por no haber adoptado las acciones necesarias para que el Contratista ejecute la señalización que la Obra requiere y brindar seguridad al usuario con el fin de evitar accidentes, se la aplicara la penalidad que corresponda, de acuerdo a los TDR.

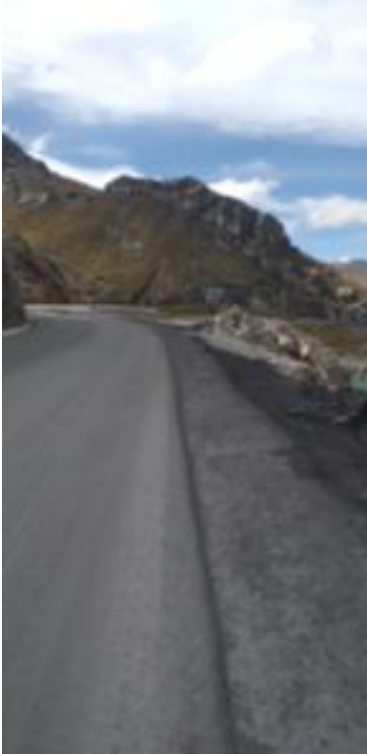
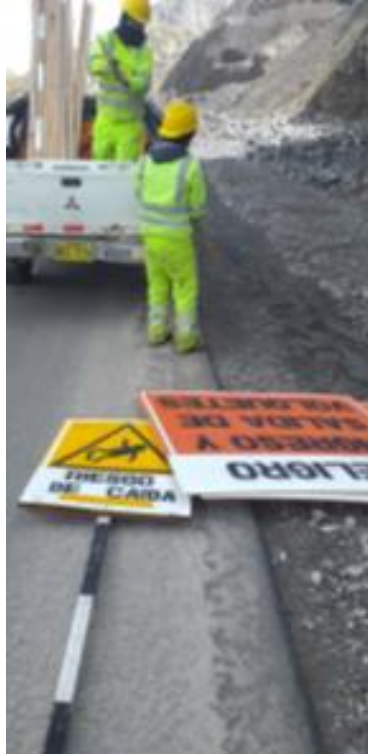
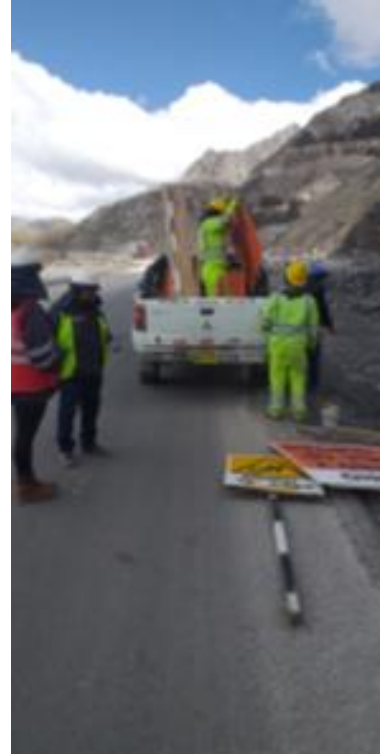
PROGRESIVA KM. 37+500

VISITA DE CONSTATAACION DE ACTIVIDADES DE SUBSANACION DE OBSERVACIONES DE HALLAZGOS DETECTADOS POR DIRECCION DE FISCALIZACION: HALLAZGO No. 3 (FALTA DE SEÑALIZACION PREVENTIVA)

En la progresiva Km. 37+500 se realiza visita de constatación a los HALLAZGOS detectados por la Dirección de Fiscalización de PROVIAS NACIONAL Donde se verifica que la contratista , en el sector esta iniciando la colocación de señalización preventiva, se verifica los avisos preventivos en el sitio, el cual la Contratista lo están colocando a fin de subsanar el hallazgo No. 3
