## BITACORA ELECTRÓNICA DE OBRA

Confirma Bitacora:	Nro Informe:	Fecha Informe:	Nombre De La Obra:	Personal Encargado:
Si	003	13 - 01 - 2023	Rehabilitación y Mejoramiento de Obra Carretera Lima - Canta - La Viuda- Unish, tramo Canta- Huayllay	BORIS WALTER AYLLÓN CARCELÉN

NUMERO DE INFORME No. 003-2023  
 CONTRATO DE OBRA: No. 103-2019-MTC/ 20 de fecha 24/09/2019  
 EMPRESA CONTRATISTA: CHINA ROAD AND BRIDGE CORPORATION SUCURSAL PERU  
 OBRA: SALDO DE OBRA: "MEJORAMIENTO, REHABILITACIÓN Y CONSERVACIÓN POR NIVELES DE SERVICIO Y OPERACIÓN DEL CORREDOR VIAL, LIMA – CANTA – HUAYLLAY –DV. COCHAMARCA – EMP.PE 3N" ( SALDO DE OBRAS INICIALES ( OI) TRAMO 2 CANTA - HUAYLLAY LONGITUD: 95.2 KMS.  
 MONTO DE OBRAS INICIALES : 338,725,656.80  
 SUPERVISOR: CONSORCIO CESEL - CAL Y MAYOR  
 CONTRATO DE CONSULTORIA DE OBRA N° 077-2014-MTC/20) ADENDA No. 4 DE FECHA,24-09-2019  
 LA OBRA ACTUALMENTE SE ENCUENTRA EN SUSPENSIÓN , SOLO SE REALIZA LABORES EMERGENCIA Y SUBSANACION DE OBSERVACIONES EN EL TRAMO 2 Y SE REALIZA LABORES DE CONSERVACION Y MANTENIMIENTO EN LOS TRAMOS 1,3 Y 4  
 VISITA DE SEGUIMIENTO Y MONITOREO A LAS OFICINAS DE LA SUPERVISION Y CONTRATISTA  
 HOY SE REALIZO VISITA A CAMPO, DOND

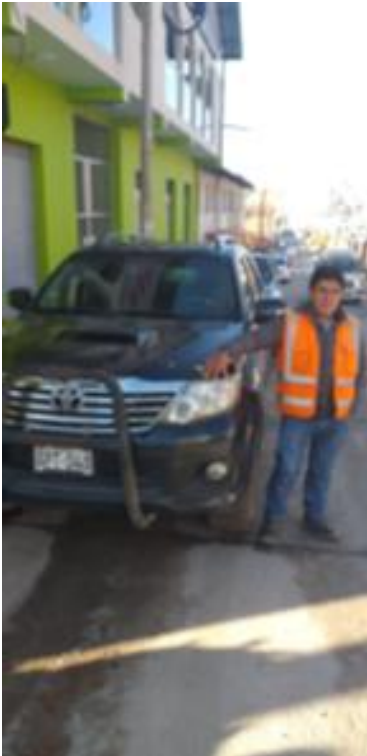
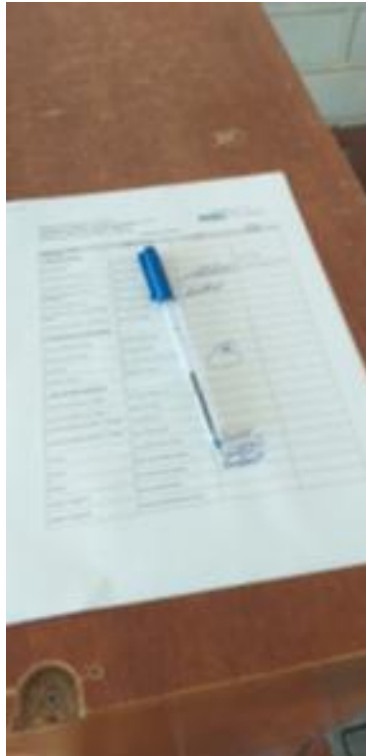
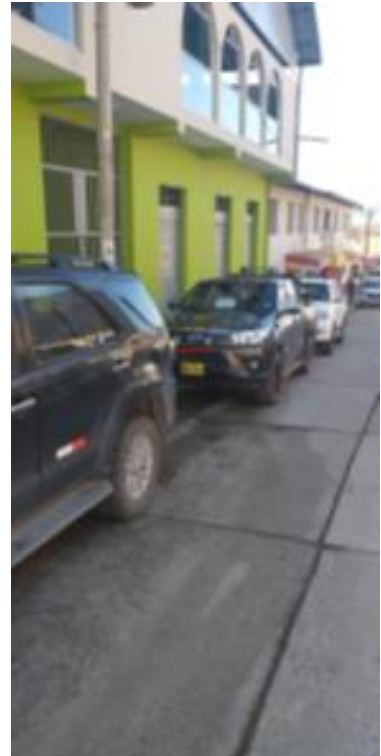
POBLADO DE CANTA  
VISITA DE SEGUIMIENTO A LAS OFICINAS DE LA SUPERVISION : VERIFICACION  
DE EQUIPOS Y PERSONAL DE OBRAS INICIALES

En el poblado de Canta, se realiza visita de seguimiento y monitoreo a las oficinas de la supervisión, donde se verifica los equipos de campo y personal la presencia del personal especialista, , técnico y administrativo de la supervisión realizando actividades de oficina. se toma asistencia del personal dia a dia, se verifica hoy 1 camioneta con conductor que utiliza el jefe de supervision para las OBRAS INICIALES y 2 camionetas para labores de CONSERVACION.Dia a dia se toma un control de la asistencia del personal.

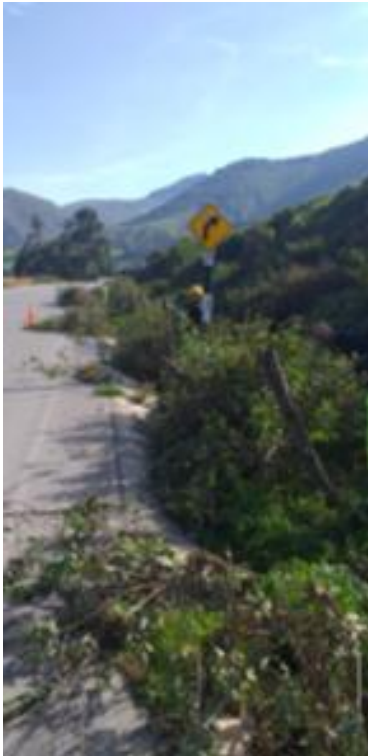
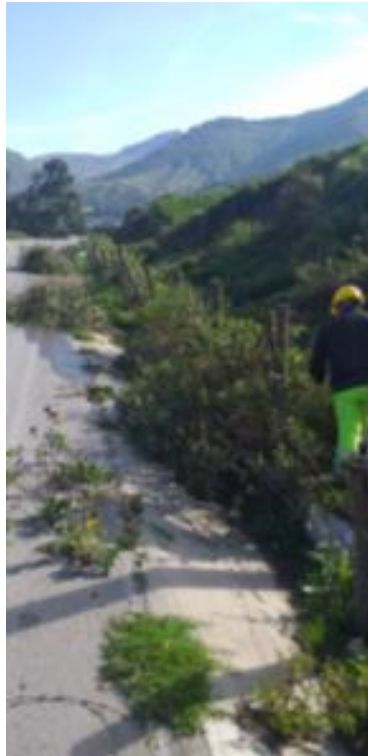
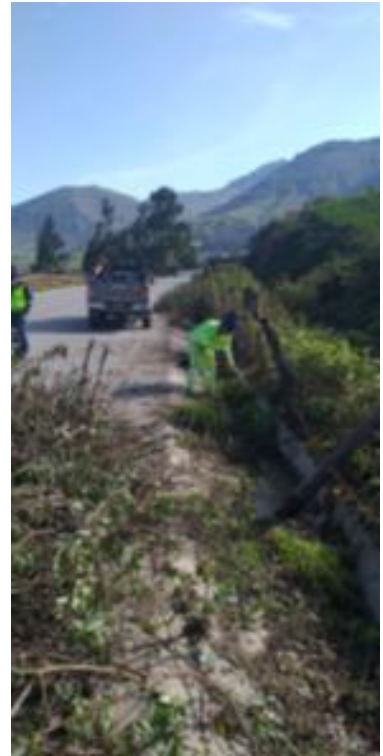
PROGRESIVA KM. 4+400 A KM. 4+500  
VISITA DE CONSTATAION DE ACTIVIDADES DE SUBSANACION DE OBSERVACIONES DE HALLAZGOS DETECTADOS POR DIRECCION DE FISCALIZACION: HALLAZGO No. 1 ( VEGETACION EN ZONA DE CUNETAS) SE REALIZA LIMPIEZA DE VEGETACION EN CUNETAS

En las progresivas Km. 4+400 al Km. 4+500 se realiza visita de constatación a los HALLAZGOS detectados por la Dirección de Fiscalización de PROVIAS NACIONAL, Donde se verifica que la contratista , continua realizando labores de limpieza de vegetación en cunetas en el sector, Se utiliza herramientas menores, trabajan : 1 capataz, 2 obreros, 2 vigías.

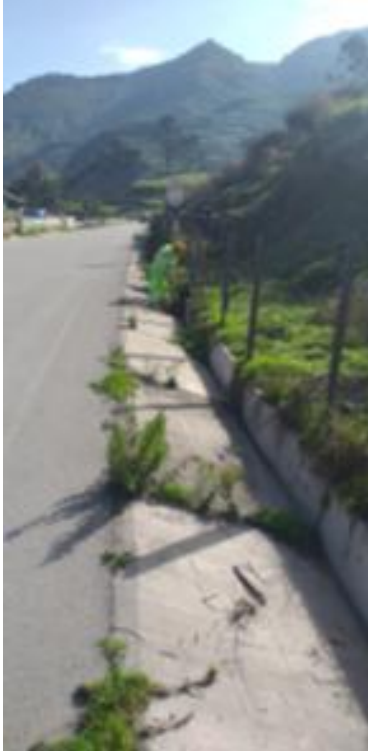
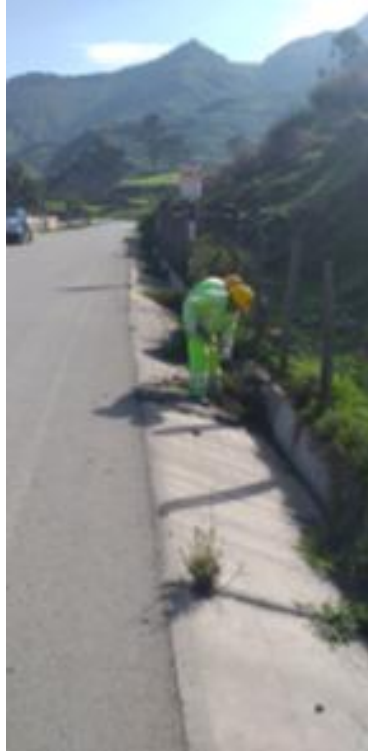
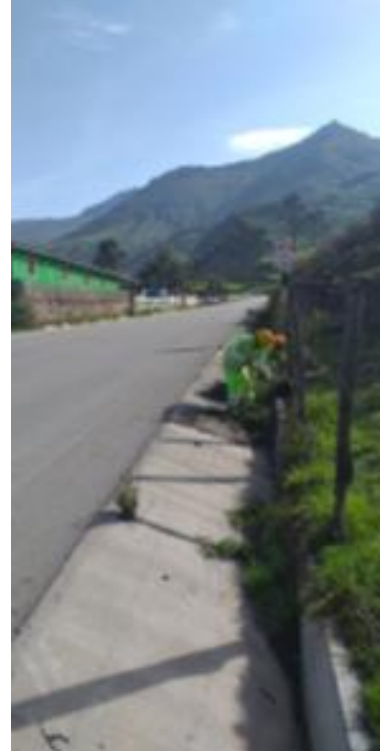
PROGRESIVAS KM. 4+500 A KM. 4+600  
VISITA DE CONSTATAACION DE ACTIVIDADES DE SUBSANACION DE OBSERVACIONES DE HALLAZGOS DETECTADOS POR DIRECCION DE FISCALIZACION: HALLAZGO No. 1 ( VEGETACION EN ZONA DE CUNETAS)  
LABORES DE LIMPIEZA DE CUNETAS CON PRESENCIA DE VEGETACION

En las progresivas Km. 4+500 a Km. 4+600 se realiza visita de constatación a los HALLAZGOS detectados por la Dirección de Fiscalización de PROVIAS NACIONAL, Donde se verifica que la contratista , esta realizando labores de limpieza de cunetas en el sector, en la zona señalada hasta la fecha, se verifica el retiro de la vegetación que invaden las cunetas. y se realiza la limpieza de los mismos. Se utiliza herramientas menores, trabajan: 2 obreros y 2 vígias

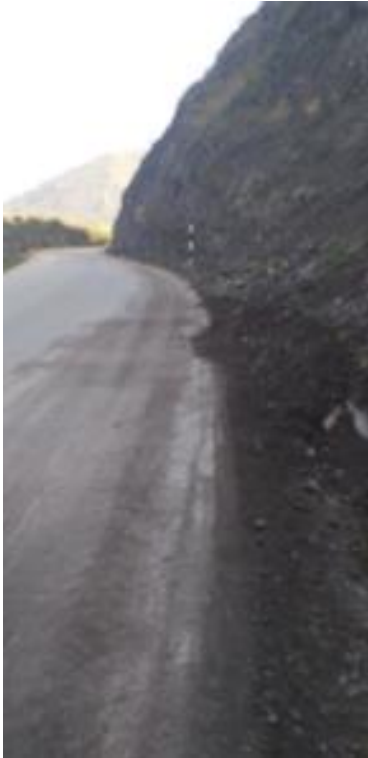
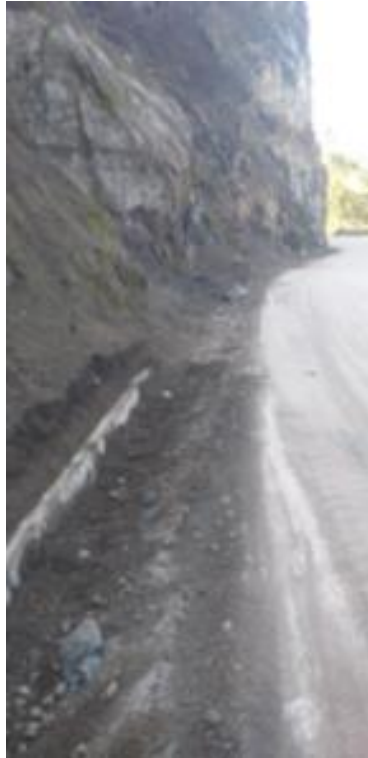
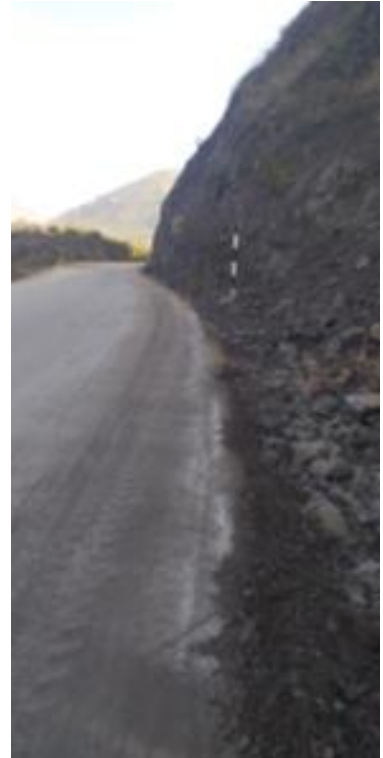
PROGRESIVA KM. 5+540

VISITA DE CONSTATAACION DE ACTIVIDADES DE SUBSANACION DE OBSERVACIONES DE HALLAZGOS DETECTADOS POR DIRECCION DE FISCALIZACION: HALLAZGO No. 1 ( DERRUMBES EN ZONA DE CUNETAS)

En la progresiva Km. 5+540 se realiza visita de constatación a los HALLAZGOS detectados por la Dirección de Fiscalización de PROVIAS NACIONAL, Donde se verifica nuevamente que la contratista ,en este sector todavía no ha realizado actividades de limpieza en el sector, porque en la zona señalada hasta la fecha se observa derrumbes que invaden las cunetas.

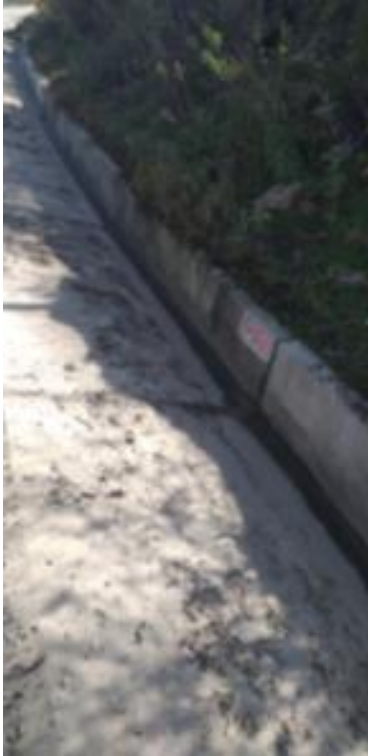
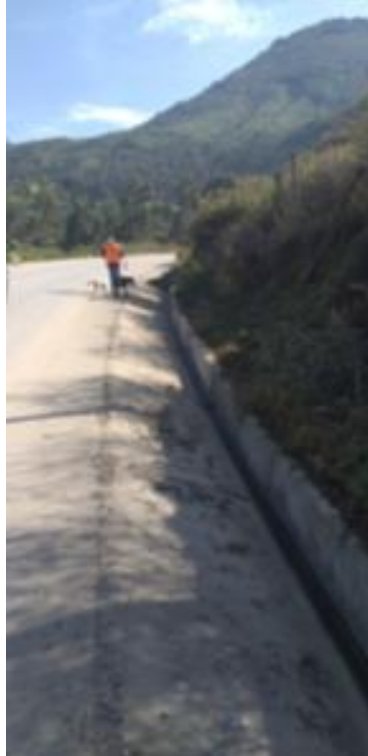
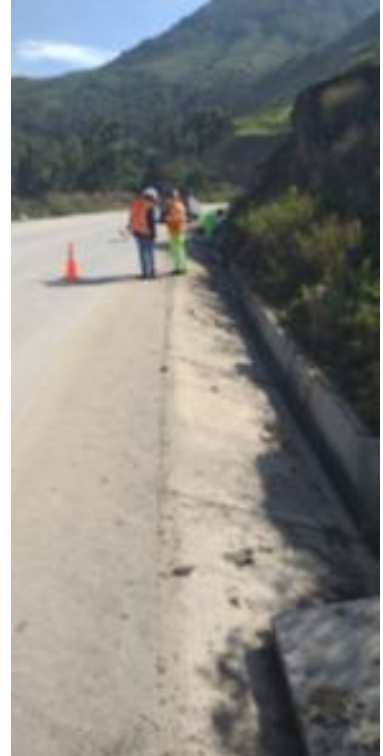
PROGRESIVA KM. 6+060 AL KM. 6+200  
VISITA DE CONSTATAION DE ACTIVIDADES DE SUBSANACION DE OBSERVACIONES DE HALLAZGOS DETECTADOS POR DIRECCION DE FISCALIZACION: HALLAZGO No. 1 ( VEGETACION EN ZONA DE CUNETAS)  
LIMPIEZA DE CUNETAS CON VEGETACION

En las progresivas Km. 6+200 al Km. 6+060 se realiza visita de constatación a los HALLAZGOS detectados por la Dirección de Fiscalización de PROVIAS NACIONAL, Donde se verifica que la contratista , continua realizando labores de limpieza de cunetas en el sector, Se utiliza herramientas menores, trabajan : 1 capataz, 2 obreros, 2 vigias.

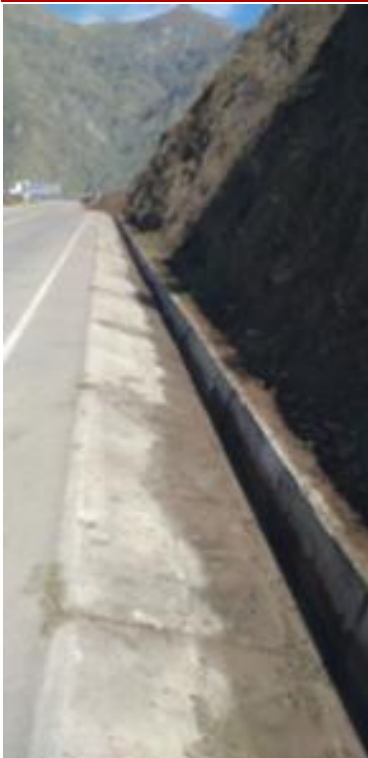
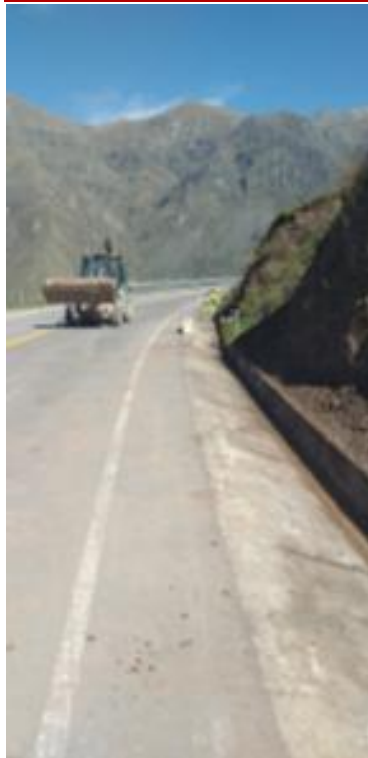
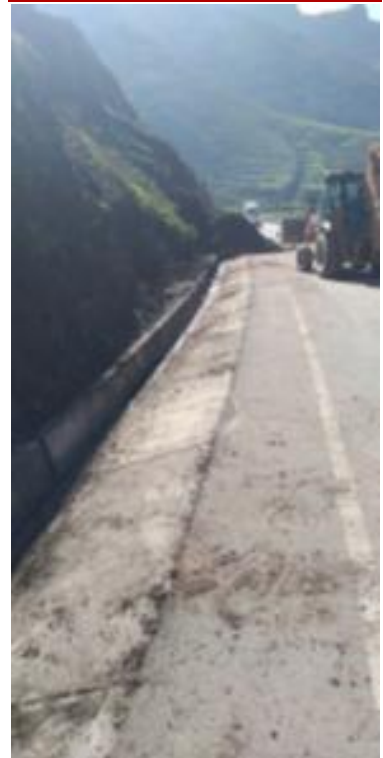
PROGRESIVAS KM. 9+000 A KM. 9+100  
VISITA DE CONSTATAACION DE ACTIVIDADES DE SUBSANACION DE OBSERVACIONES DE HALLAZGOS DETECTADOS POR DIRECCION DE FISCALIZACION: HALLAZGO No. 1 ( DERRUMBES EN ZONA DE CUNETAS)  
LIMPIEZA DE CUNETAS REALIZADA

En las progresivas Km. 9+000 al Km. 9+100 se realiza visita de constatación a los HALLAZGOS detectados por la Dirección de Fiscalización de PROVIAS NACIONAL, Donde se verifica que la contratista ,en este sector ha realizado actividades de limpieza en el sector, se verifica las cunetas limpias libre de escombros de derrumbes y de vegetación.

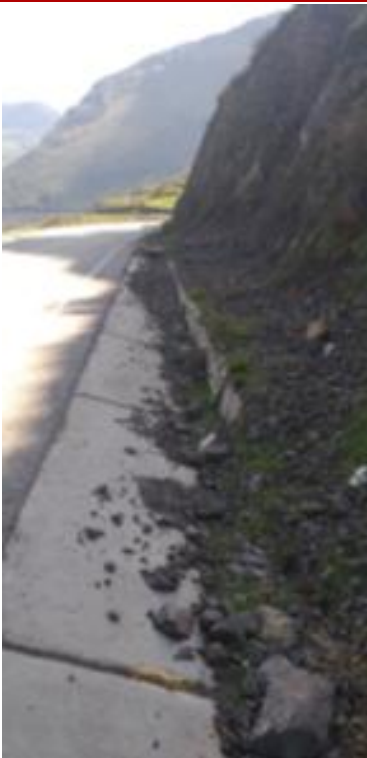
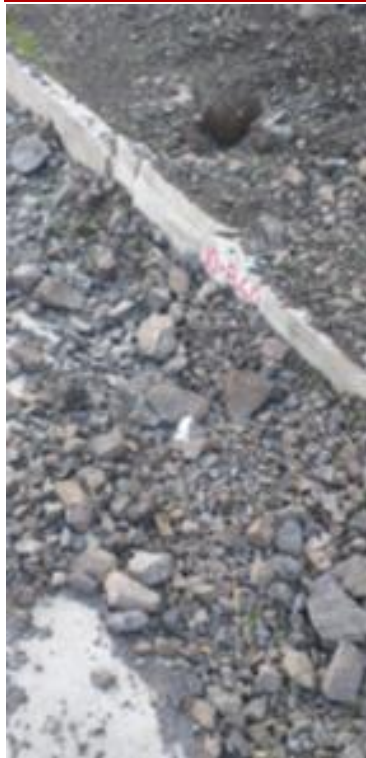
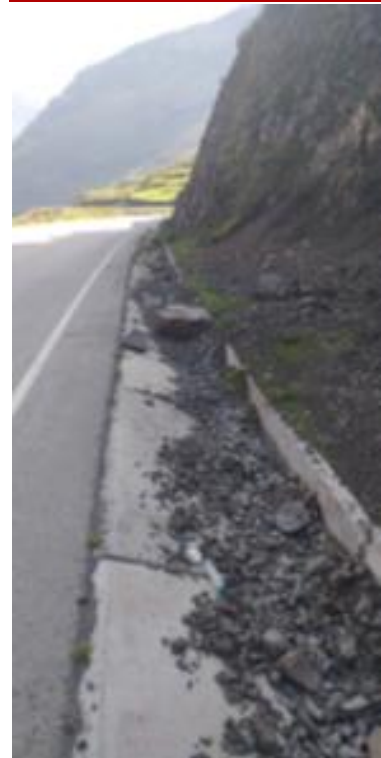
PROGRESIVA KM. 10+840

VISITA DE CONSTATAACION DE ACTIVIDADES DE SUBSANACION DE OBSERVACIONES DE HALLAZGOS DETECTADOS POR DIRECCION DE FISCALIZACION: HALLAZGO No. 1 ( DERRUMBES EN ZONA DE CUNETAS) NO HAY ACTIVIDADES EN ESTE SECTOR

En la progresiva Km. 10+840 se realiza visita de constatación a los HALLAZGOS detectados por la Dirección de Fiscalización de PROVIAS NACIONAL, Donde se verifica nuevamente que la contratista ,en este sector todavía no ha realizado actividades de limpieza en el sector, porque en la zona señalada hasta la fecha se observa derrumbes que invaden las cunetas

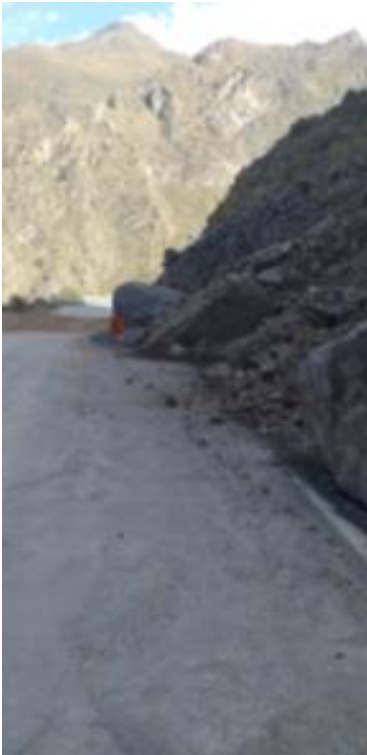
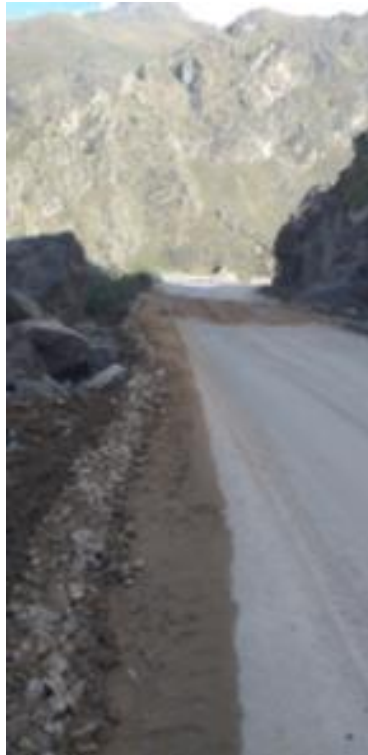
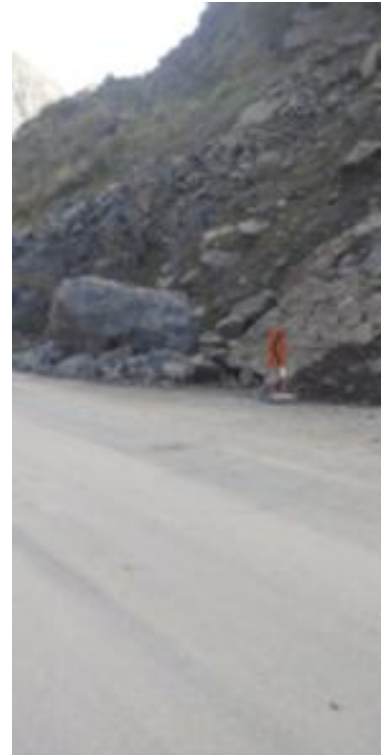
PROGRESIVA KM. 13+380  
VISITA DE CONSTATAACION DE ACTIVIDADES DE SUBSANACION DE OBSERVACIONES DE HALLAZGOS DETECTADOS POR DIRECCION DE FISCALIZACION: HALLAZGO No. 2 (OBSTRUCCION DE ESCOMBROS POR DESPRENDIMIENTO DE TALUD),

En la progresiva Km. 13+380 se realiza visita de constatación a los HALLAZGOS detectados por la Dirección de Fiscalización de PROVIAS NACIONAL, Donde se verifica nuevamente que la contratista ,en este sector ha realizado actividades de demolición de rocas que obstruyen la vía, donde la roca es muy dura, donde es necesario realizar actividades de detonación de las mismas, para poder retirarlos En la zona señalada se verifica que han disminuido el volumen de roca que obstruye la via, pero por las continuas lluvias, están ocurriendo nuevos derrumbes, se espera buen tiempo para continuar demoliendo las rocas que obstruyen la vía y la limpieza de las cunetas.

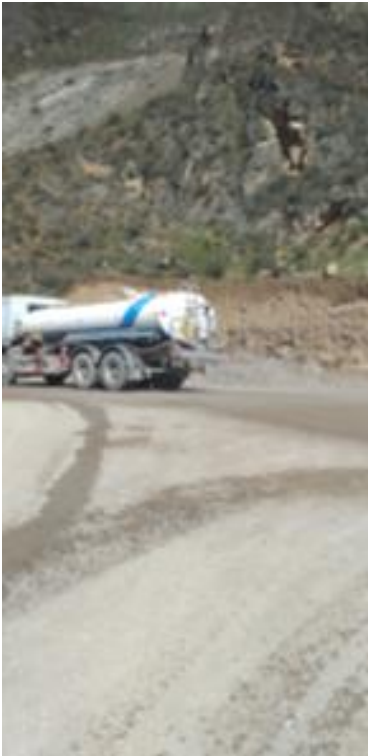
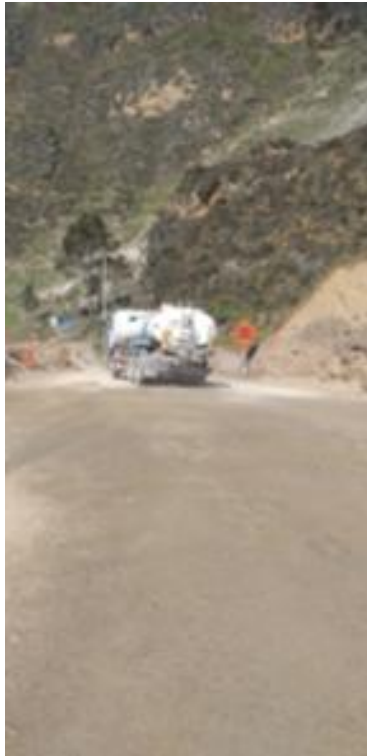
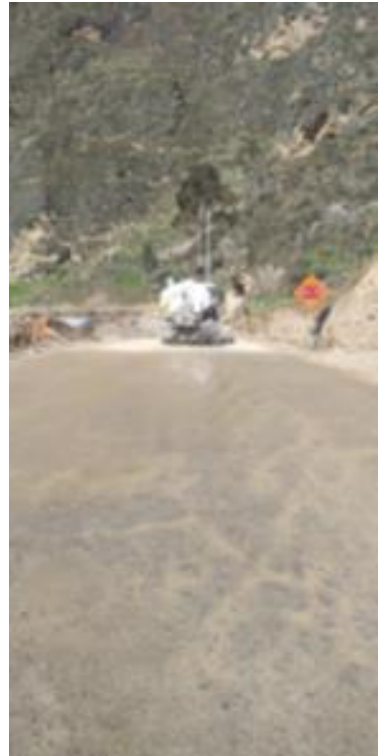
PROGRESIVAS KM. 21+000 A KM. 21+500  
VISITA DE CONSTATAION DE ACTIVIDADES DE SUBSANACION DE OBSERVACIONES DE HALLAZGOS DETECTADOS POR DIRECCION DE FISCALIZACION: HALLAZGO No. 6 ( POLVO EN DIFERENTES PUNTOS) : LABORES DE RIEGO DE VIA COMO ACCION ANTI POLVO

En la progresiva Km. 21+000 al KM. 21+500 se realiza visita de constatación a los HALLAZGOS detectados por la Dirección de Fiscalización de PROVIAS NACIONAL Donde se verifica que la contratista , en el sector arqueológico ( sector cullhuay) esta realizando el regado de la vía como acción antipolvo, se utiliza un camión cisterna, trabaja 1 chofer.

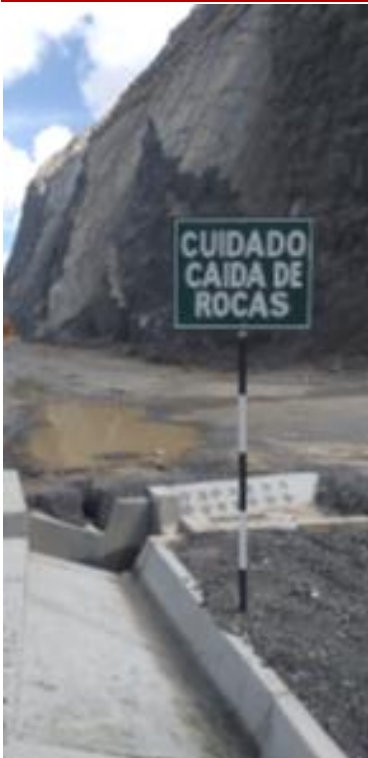
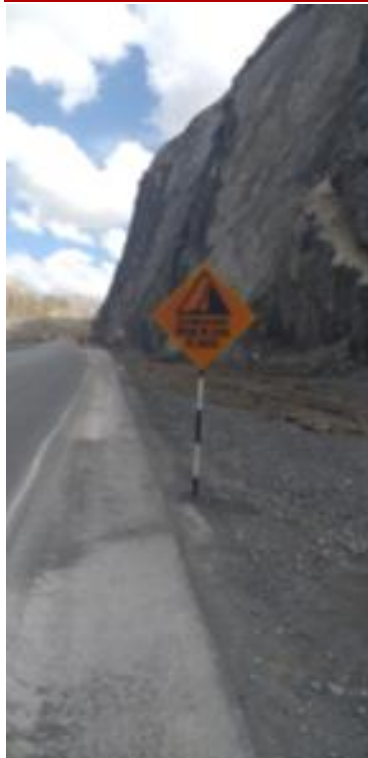
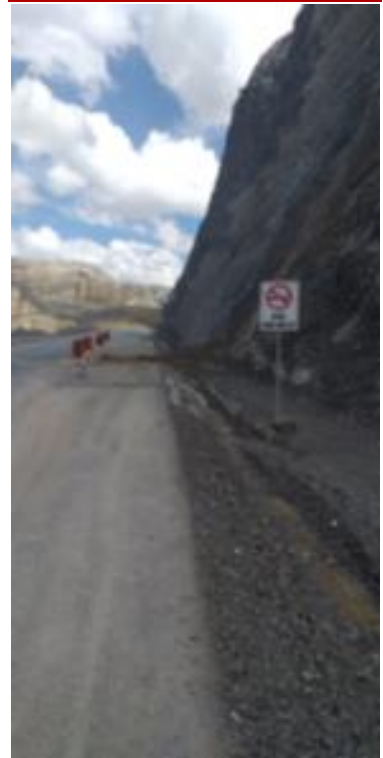
PROGRESIVAS KM. 36+925 A KM. 37+200  
VISITA DE CONSTATAION DE ACTIVIDADES DE SUBSANACION DE OBSERVACIONES DE HALLAZGOS DETECTADOS POR DIRECCION DE FISCALIZACION: HALLAZGO No. 3 ( FALTA DE SEÑALIZACION PREVENTIVA): COLOCACION DE SEÑALIZACION PREVENTIVA

En las progresivas Km. 36+925 al 37+200 se realiza visita de constatación a los HALLAZGOS detectados por la Dirección de Fiscalización de PROVIAS NACIONAL Donde se verifica que la contratista , en el sector ha realizado la colocación de señalización preventiva, ( vista en progresiva ) se verifica los avisos preventivos en el sitio.

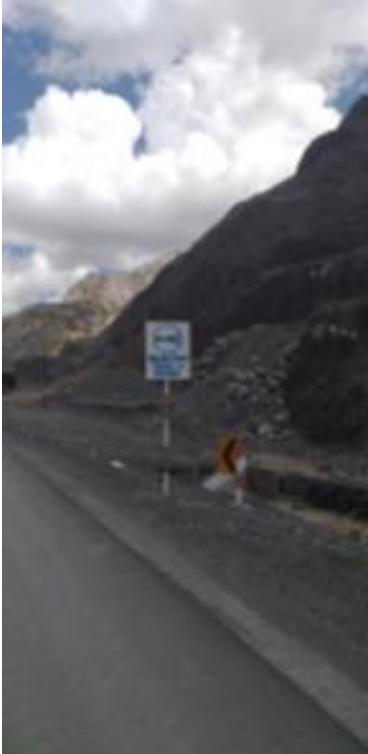
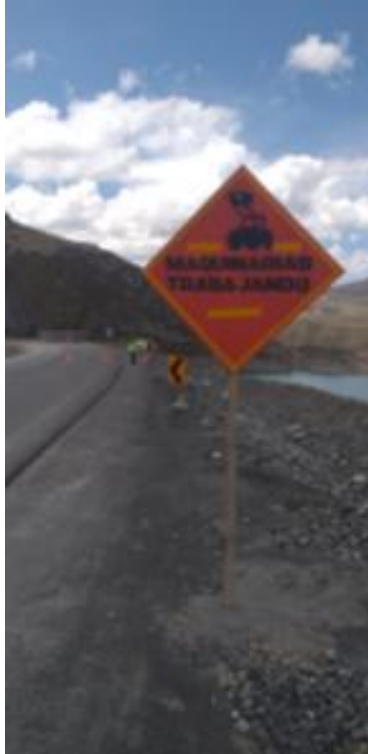
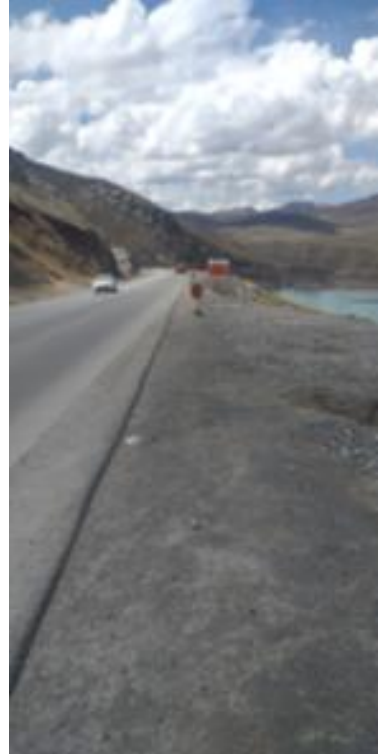
PROGRESIVAS KM. 37+600 A KM. 37+800  
 VISITA DE CONSTATAION DE ACTIVIDADES DE SUBSANACION DE OBSERVACIONES DE HALLAZGOS DETECTADOS POR DIRECCION DE FISCALIZACION: HALLAZGO No. 3 ( FALTA DE SEÑALIZACION PREVENTIVA): COLOCACION DE SEÑALIZACION PREVENTIVA

En las progresivas Km. 37+600 al 37+800 se realiza visita de constatación a los HALLAZGOS detectados por la Dirección de Fiscalización de PROVIAS NACIONAL Donde se verifica que la contratista , en el sector ha realizado la colocación de señalización preventiva, ( vista en regresiva ) se verifica la colocación de avisos preventivos en el sitio.

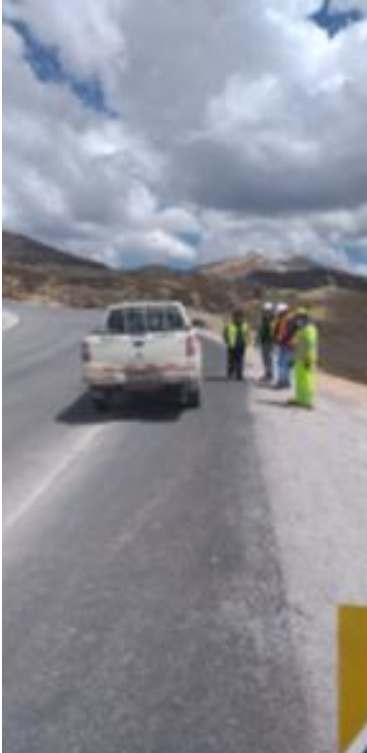
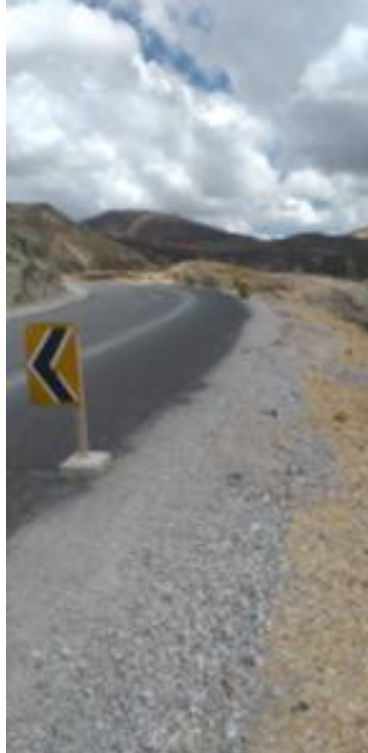
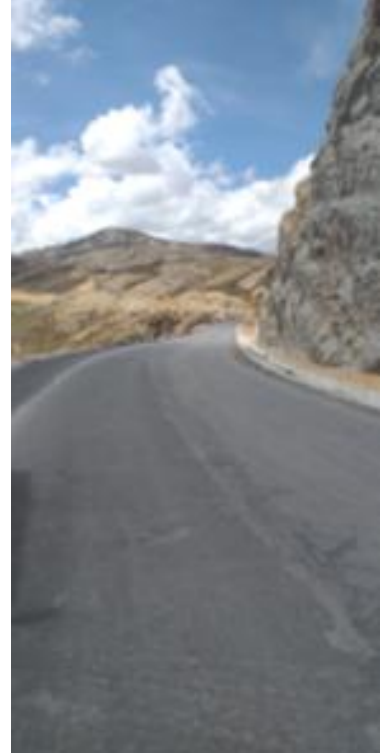
PROGRESIVAS: KM. 70+000 AL KM. 75+000  
VISITA DE SEGUIMIENTO Y MONITOREO EN EL TRAMO 2 ( OBRAS INICIALES):  
LABORES DE MANTENIMIENTO Y SEÑALIZACION VIAL

Entre las progresivas Km. 70+000 al Km. 75+000 se realiza labores de verificación de las condiciones de los CHEVRONES, señalizacion vertical, donde un grupo de la Contratista se encarga de reparar las señalizaciones verticales dañadas o caidas, rectificacion de chevrone, como labor de mantenimiento y señalización vial.

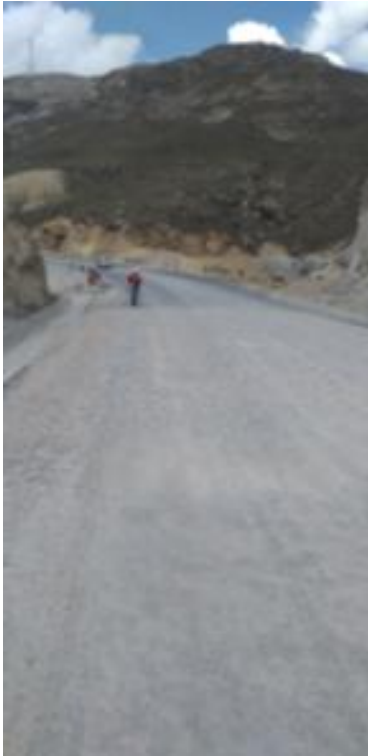
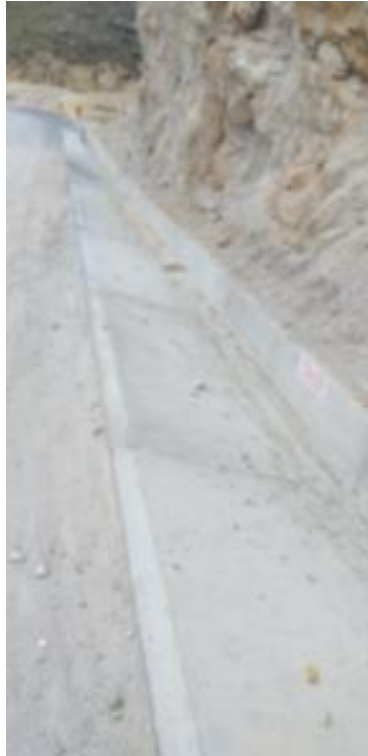
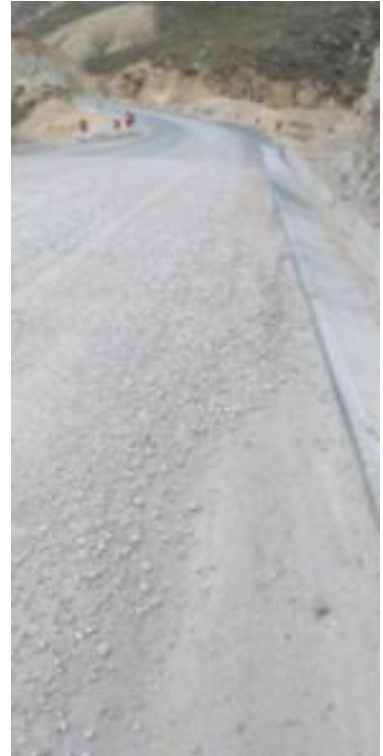
PROGRESIVA KM. 71+320  
VISITA DE SEGUIMIENTO Y MONITOREO EN EL TRAMO 2 ( OBRAS INICIALES):  
LABORES DE MANTENIMIENTO VIAL ( BACHEO MAL REALIZADO)

En la Progresiva Km. 71+320 se realiza visita de seguimiento y monitoreo al tramo 2 ( Obras Iniciales) donde se verifica que se ha rellenado un bache sin la compactación adecuada, es necesario reconformar este bache y utilizar una motoniveladora, una compactadora de rodillo, para que la superficie existente no ocasiona accidentes

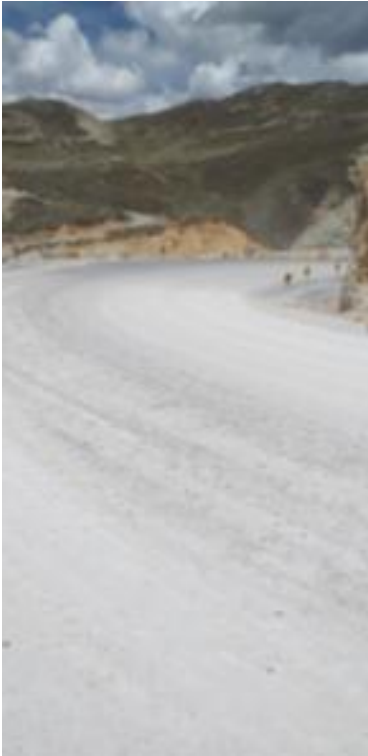
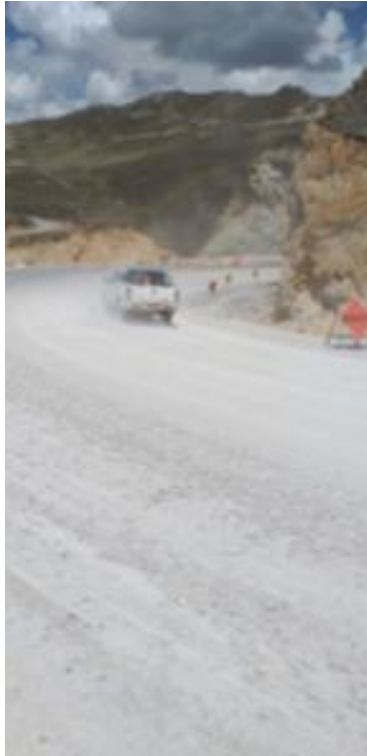
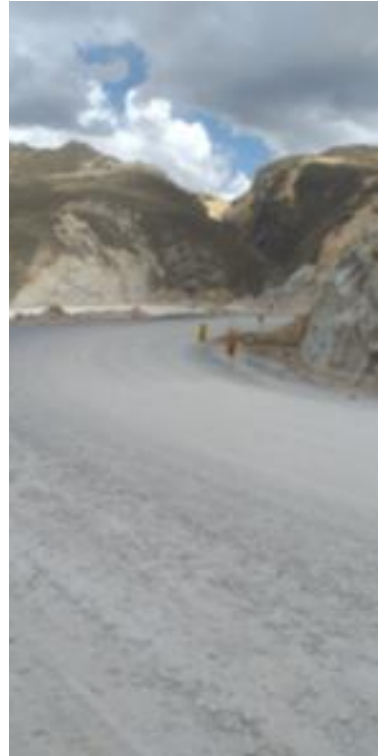
PROGRESIVAS KM. 71+000 AL KM. 71+160  
VISITA DE CONSTATAACION DE ACTIVIDADES DE SUBSANACION DE OBSERVACIONES DE HALLAZGOS DETECTADOS POR DIRECCION DE FISCALIZACION: HALLAZGO No. 6 ( POLVO EN DIFERENTES PUNTOS)

En las progresivas Km. 71+000 al Km. 71+160 se realiza visita de constatación a los HALLAZGOS detectados por la Dirección de Fiscalización de PROVIAS NACIONAL Donde se verifica que la contratista, no ha iniciado labores de regado de la superficie de la via, se verifica la presencia de polvo en el sector.

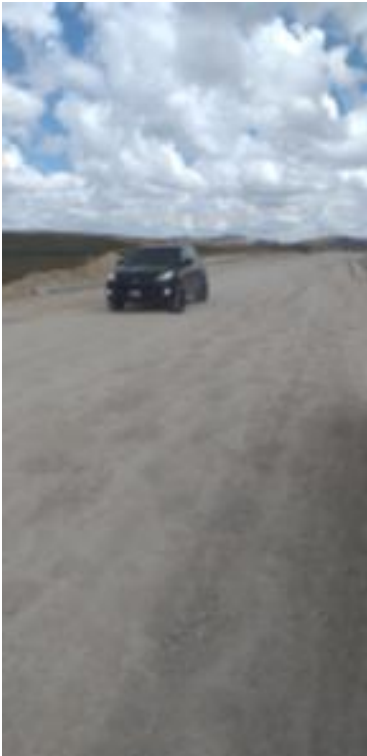
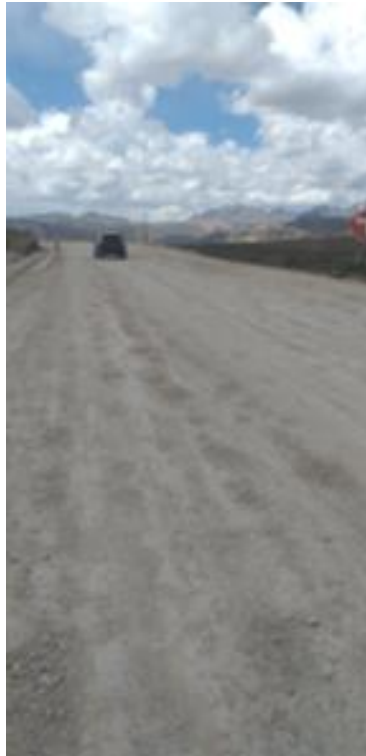
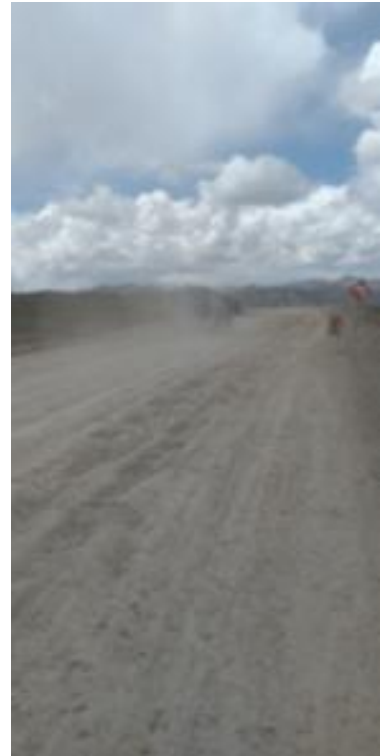
PROGRESIVAS KM. 76+700 AL KM. 76+800

VISITA DE CONSTATAACION DE ACTIVIDADES DE SUBSANACION DE OBSERVACIONES DE HALLAZGOS DETECTADOS POR DIRECCION DE FISCALIZACION: HALLAZGO No. 6 ( POLVO EN DIFERENTES PUNTOS)

En las progresivas Km. 76+700 al Km. 76+800 se realiza visita de constatación a los HALLAZGOS detectados por la Dirección de Fiscalización de PROVIAS NACIONAL Donde se verifica que la contratista, no ha iniciado labores de regado, ni mantenimiento a la superficie de la via, se verifica la presencia de polvo en el sector, además la superficie de la via esta en muy mal estado, se requiere la reparación de la base colocada.

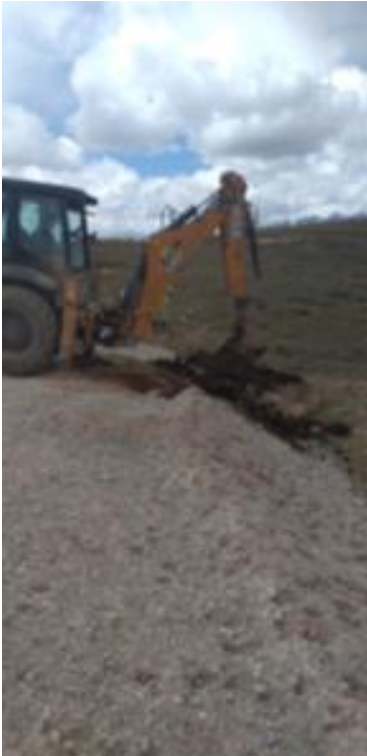
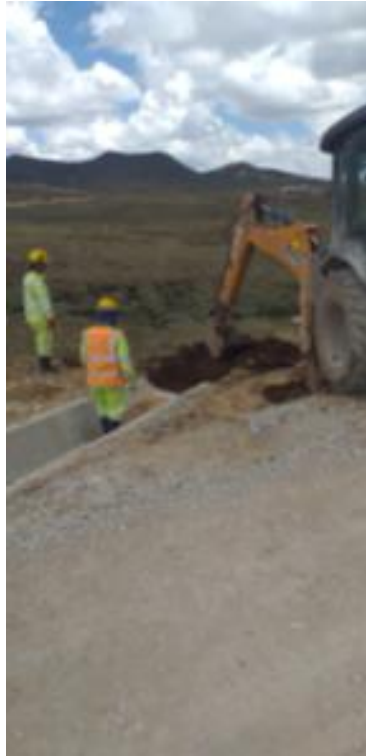
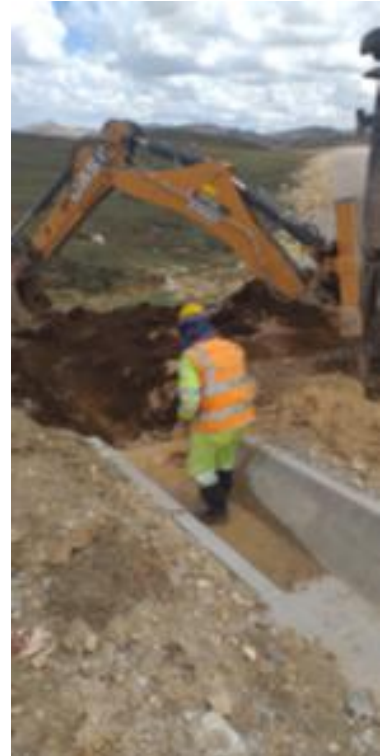
**Actividades:**PROGRESIVAS KM. 77+080 li  
VISITA DE SEGUIMIENTO Y MONITOREO EN EL TRAMO 2 ( OBRAS INICIALES):  
LABORES DE MANTENIMIENTO DE OBRAS DE DRENAJE**CDescripcion** :

En las Progresiva Km. 77+080 se realiza visita de seguimiento y monitoreo al tramo 2 ( Obras Iniciales) donde se realiza la limpieza de zanjas de drenaje como labores de mantenimiento de obras de drenaje, Se utiliza una retroexcavadora trabajan: 1 capataz, 1 operador, 2 obreros

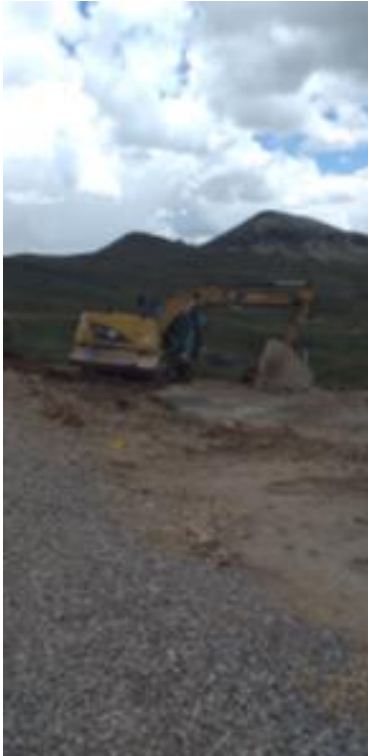
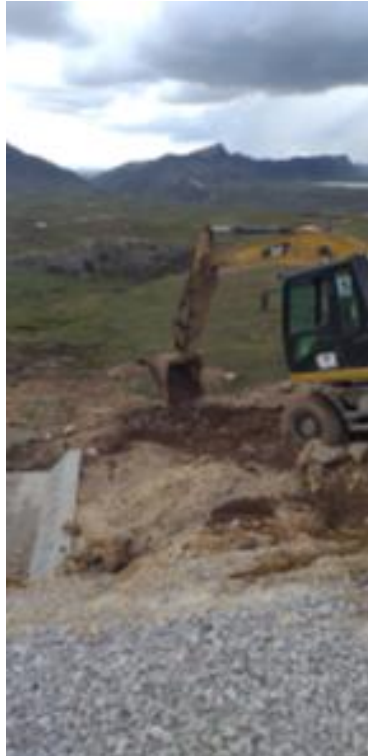
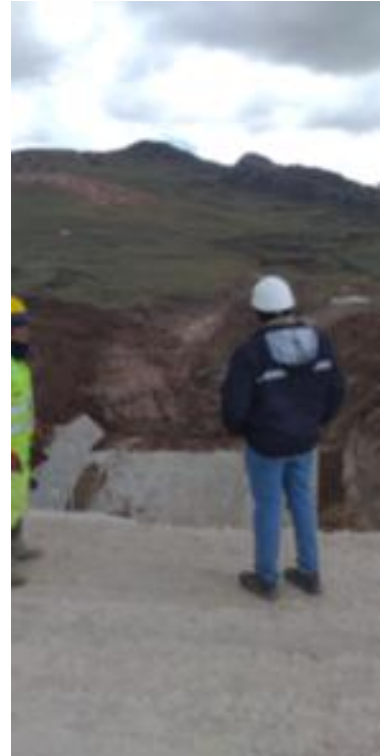
En las Progresivas Km. 90+320 se realiza visita de seguimiento y monitoreo al tramo 2 ( Obras Iniciales) donde se realiza la limpieza del cauce en obras de drenaje, Se utiliza una Excavadora de oruga  
trabajan: 1 capataz, 1 operador, 2 obreros

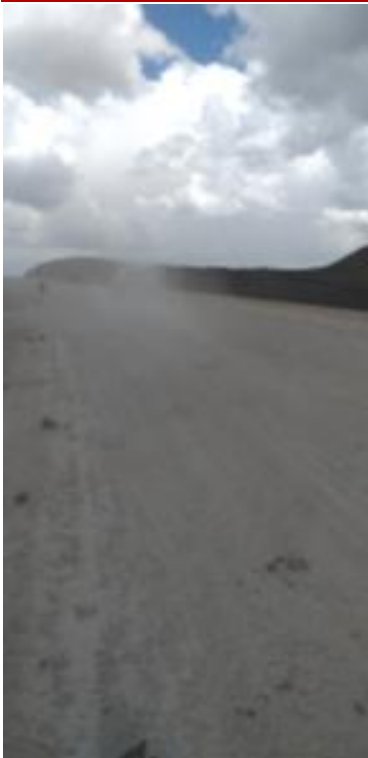
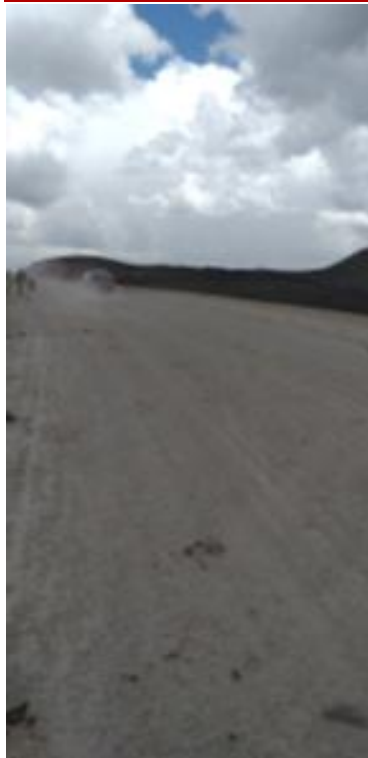
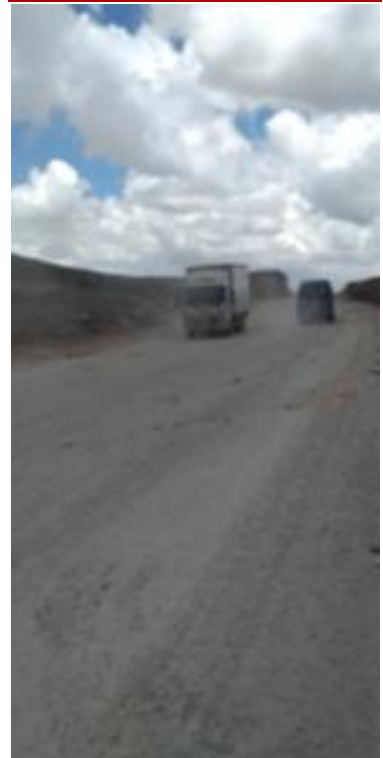
En las progresivas Km. 90+300 al Km. 90+500 se realiza visita de constatación a los HALLAZGOS detectados por la Dirección de Fiscalización de PROVIAS NACIONAL, Donde se verifica que la contratista ,en este sector no están realizando actividades de riego de la superficie de la vía que no esta pavimentada, En la zona señalada se verifica la presencia de polvo, puesto que no ha llovido el día de ayer. En la zona es necesario contar con un camión cisterna para el regado de la vía, cuando los dias sean soleados.

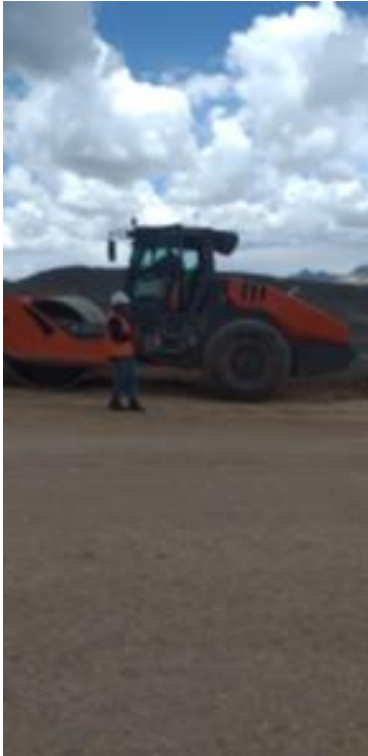
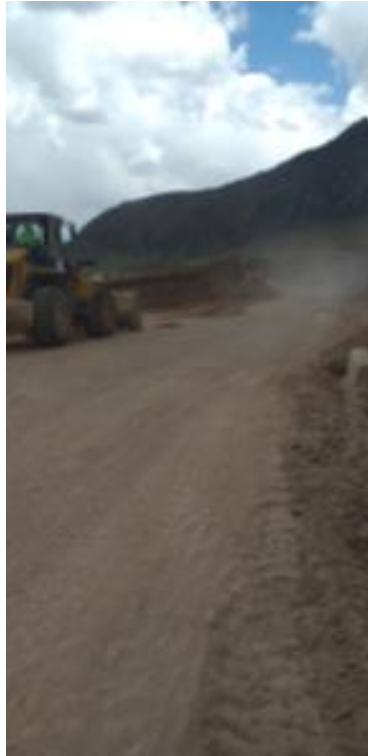
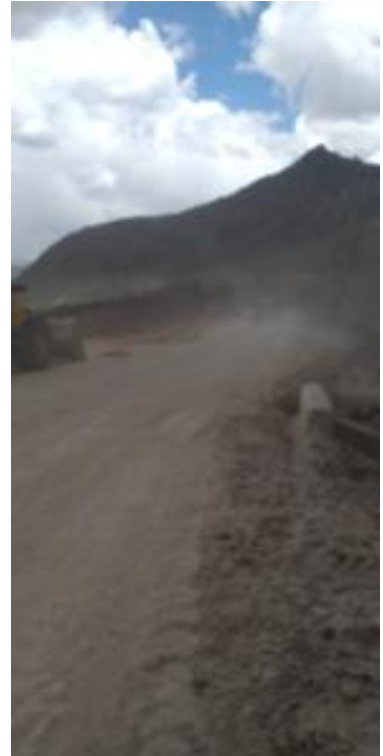
En las Progresivas Km. 91+850 al Km. 92+000 se realiza visita de seguimiento y monitoreo al tramo 2 ( Obras Iniciales) donde se realiza la conformación de la superficie , en diferentes sectores, Se utiliza una Motoniveladora, y una compactadora de rodillo. trabajan: 1 capataz, 2 operadores, 2 obreros y 2 vigias

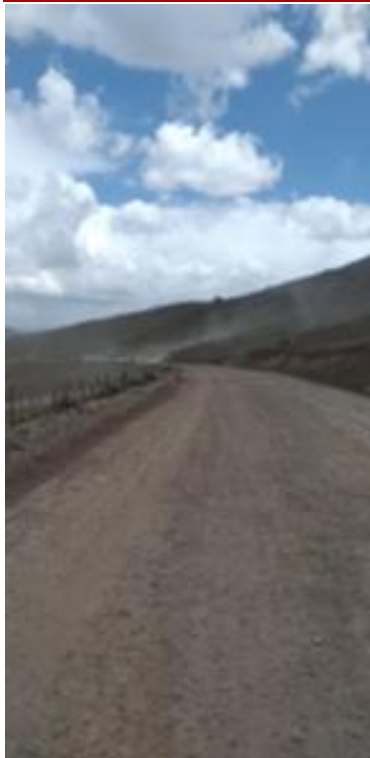
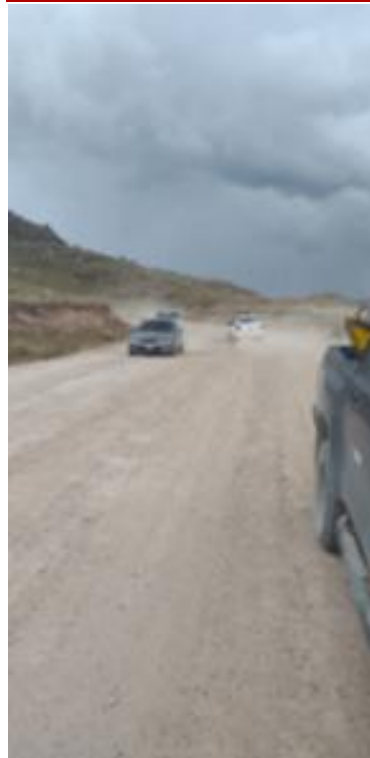
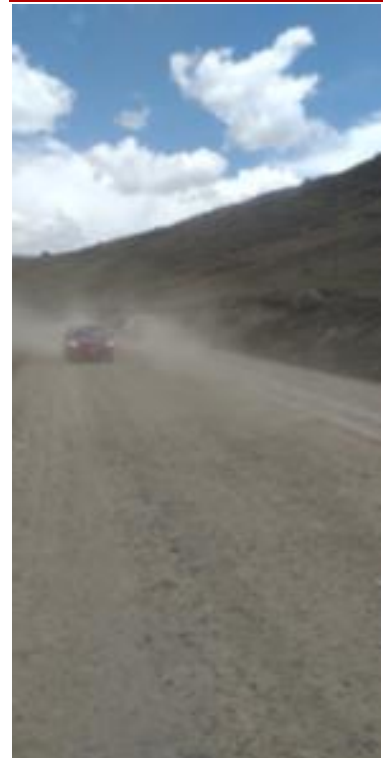
En las vías de acceso a Huallay a altura de las progresivas Km. 94+000 al Km. 95+500 se realiza visita de constatación a los HALLAZGOS detectados por la Dirección de Fiscalización de PROVIAS NACIONAL, Donde se verifica que la contratista ,en este sector no están realizando actividades de riego de la superficie de la vía que no esta pavimentada, En la zona señalada se verifica la presencia de polvo, puesto que no ha llovido el día de ayer. En la zona es necesario contar con un camión cisterna para el regado de la vía, cuando los días sean soleados.
