BITACORA ELECTRÓNICA DE OBRA

REGISTRO DE LA BITACORA Y FOTO DEL CUADERNO DE OBRA

Confirma Bitacora:	Nro Informe:	Fecha Informe:	Nombre De La Obra:	Personal Encargado:	Foto Bitacora:					
Si	Nº 010-PVN - MJQ Y - 2023	13 - 01 - 2023	Corredor Vial: Huánuco - La Unión-Huallanca, Dv. Antamina/Emp. PE-3N (Tingo Chico) - Nuevas Flores - Llata - Antamina, Tramo III	MICHAEL JESUS QUISPE YAURI.

OBRA: MEJORAMIENTO, CONSERVACIÓN POR NIVELES DE SERVICIO Y OPERACIÓN DEL CORREDOR VIAL: HUANUCO – LA UNIÓN – HUALLANCA – DV. ANTAMINA/ EMP. PE-3N (TINGO CHICO) – NUEVAS FLORES – LLATA – ANTAMINA, TRAMO III.

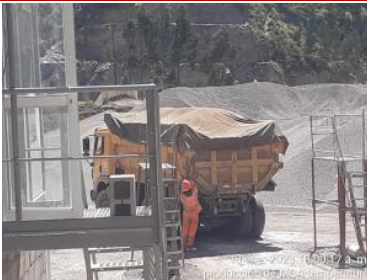
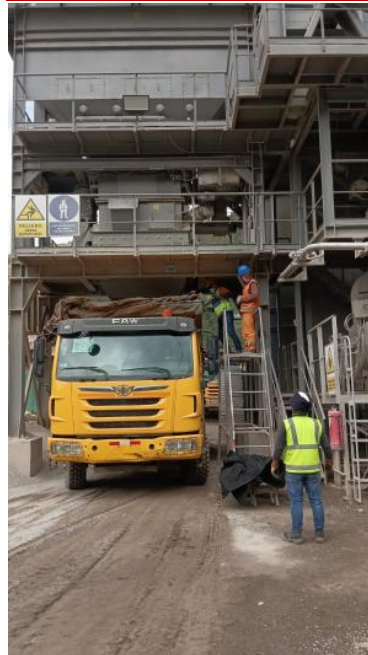
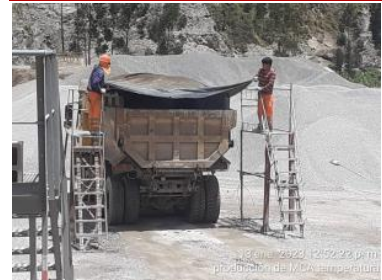
PROGRESIVA: KM 103+120

INSPECCIÓN EN PAVIMENTOS

SE VERIFICO LA TEMPERATURA DE LAS MEZCLAS ASFÁLTICAS (ASFALTO EN CALIENTE) EN LA PLANTA KM 12+900 L.I.

SE VERIFICA LA COLOCACIÓN DE LAS MEZCLAS ASFÁLTICAS (ASFALTO EN CALIENTE) Y TEMPERATURA EN PISTA.

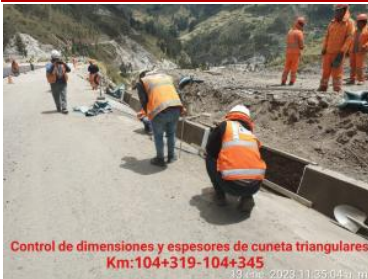
Foto1:

Control de dimensiones y espesores de cuneta triangular. Km:104+319-104+345

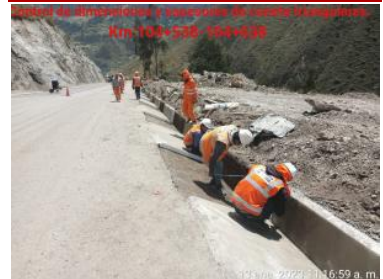
Foto3:

CONSTRUCCIÓN DE CUNETAS

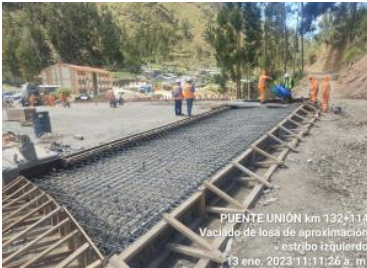
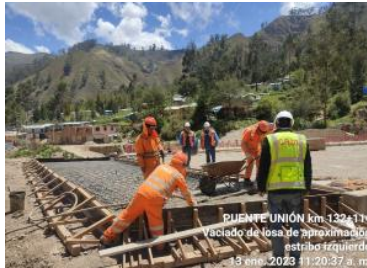
PROGRESIVA: KM 132+097.25 AL KM 132+130.75

CONSTRUCCIÓN DEL PUENTE UNIÓN

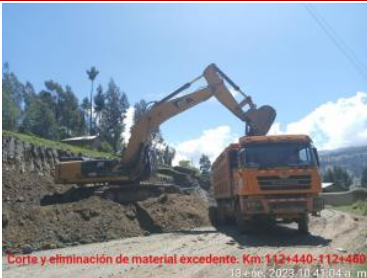
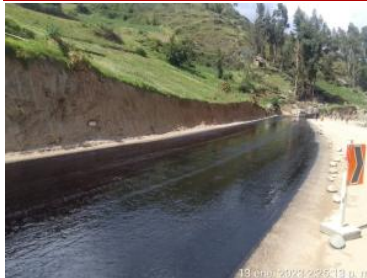
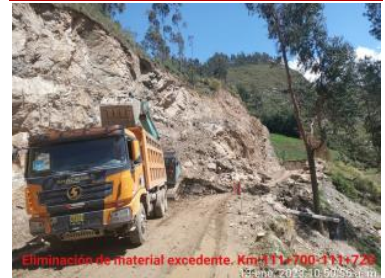
PROGRESIVA: KM 112+440 Y 111+720

CORTE DE TALUD

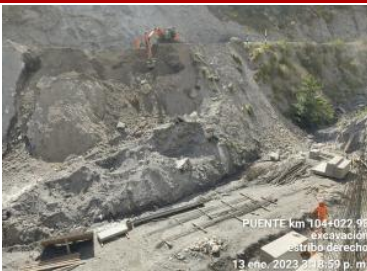
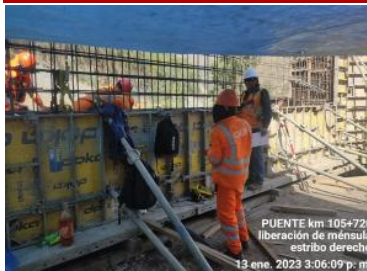
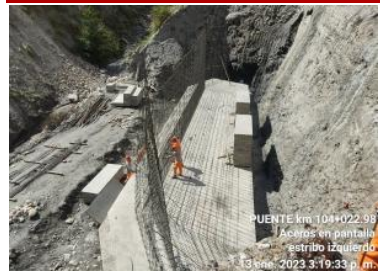
PROGRESIVA: KM 104+007.98 AL KM 104+037.98

CONSTRUCCIÓN DEL PUENTE S/N

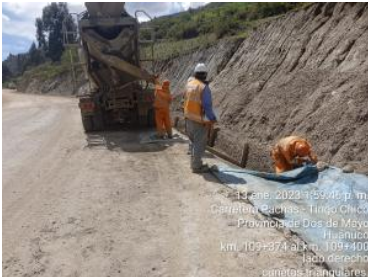
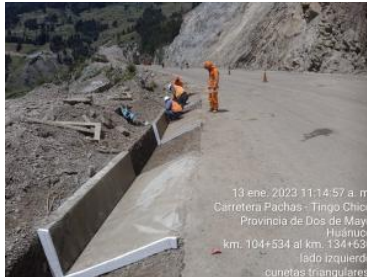
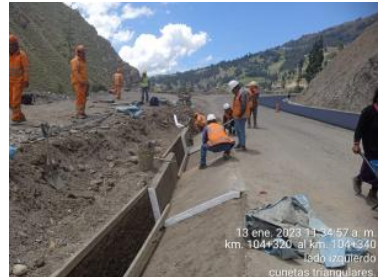
PROGRESIVA: KM 109+374 AL KM 109+400

CONSTRUCCIÓN DE CUNETAS
