BITACORA ELECTRÓNICA DE OBRA

REGISTRO DE LA BITACORA Y FOTO DEL CUADERNO DE OBRA

Confirma Bitacora:	Nro Informe:	Fecha Informe:	Nombre De La Obra:	Personal Encargado:
Si	004	14 - 01 - 2023	Rehabilitación y Mejoramiento de Obra Carretera Lima - Canta - La Viuda- Unish, tramo Canta- Huayllay	BORIS WALTER AYLLÓN CARCELÉN

NUMERO DE INFORME No. 004-2023
 CONTRATO DE OBRA: No. 103-2019-MTC/ 20 de fecha 24/09/2019
 EMPRESA CONTRATISTA: CHINA ROAD AND BRIDGE CORPORATION SUCURSAL PERU
 OBRA: SALDO DE OBRA: "MEJORAMIENTO, REHABILITACIÓN Y CONSERVACIÓN POR NIVELES DE SERVICIO Y OPERACIÓN DEL CORREDOR VIAL, LIMA – CANTA – HUAYLLAY –DV. COCHAMARCA – EMP.PE 3N" (SALDO DE OBRAS INICIALES (OI) TRAMO 2 CANTA - HUALLAY LONGITUD: 95.2 KMS.
 MONTO DE OBRAS INICIALES : 338,725,656.80
 SUPERVISOR: CONSORCIO CESEL - CAL Y MAYOR
 CONTRATO DE CONSULTORIA DE OBRA N° 077-2014-MTC/20) ADENDA No. 4 DE FECHA,24-09-2019
 LA OBRA ACTUALMENTE SE ENCUENTRA EN SUSPENSIÓN , SOLO SE REALIZA LABORES EMERGENCIA Y SUBSANACION DE OBSERVACIONES EN EL TRAMO 2 Y SE REALIZA LABORES DE CONSERVACION Y MANTENIMIENTO EN LOS TRAMOS 1,3 Y 4
 VISITA DE SEGUIMIENTO Y MONITOREO A LAS OFICINAS DE LA SUPERVISION Y CONTRATISTA
 HOY SE

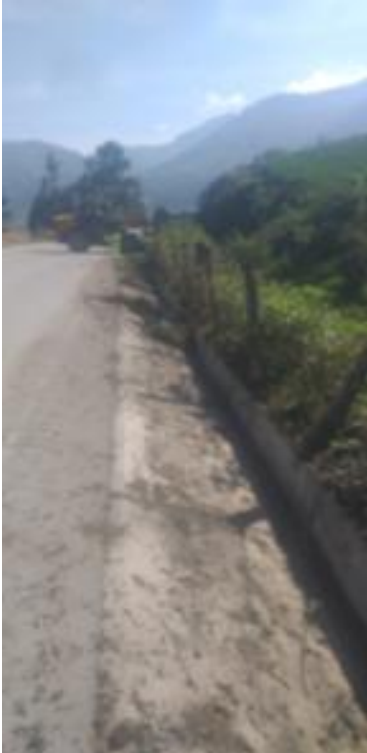
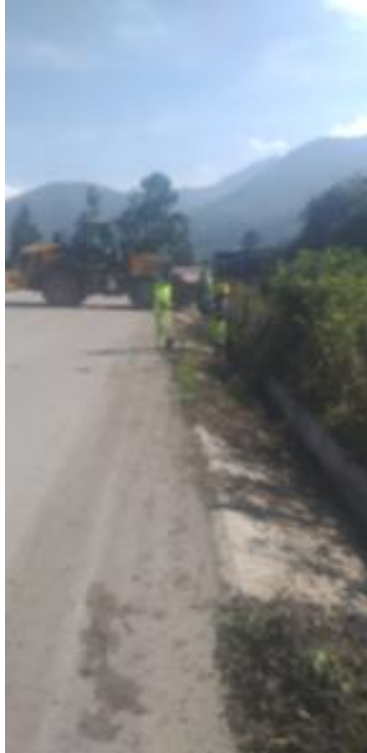
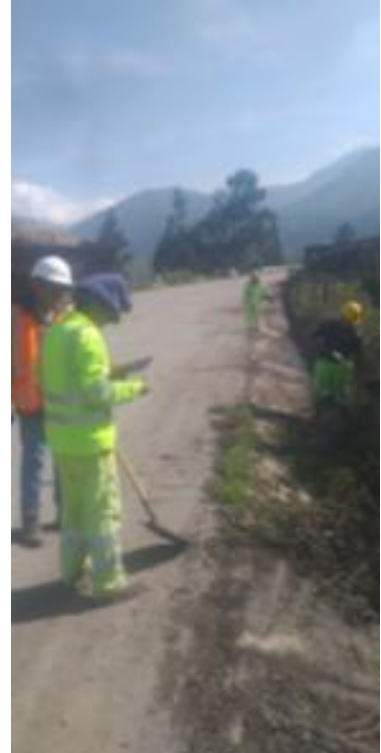
PROGRESIVA KM. 4+360 A KM. 4+600
VISITA DE CONSTATAION DE ACTIVIDADES DE SUBSANACION DE OBSERVACIONES DE HALLAZGOS DETECTADOS POR DIRECCION DE FISCALIZACION: HALLAZGO No. 1 (VEGETACION EN ZONA DE CUNETAS) SE REALIZA LIMPIEZA DE VEGETACION EN CUNETAS

En las progresivas Km. 4+360 al Km. 4+600 se realiza visita de constatación a los HALLAZGOS detectados por la Dirección de Fiscalización de PROVIAS NACIONAL, Donde se verifica que la contratista , continua realizando labores de limpieza de vegetación en cunetas en el sector, Se utiliza un cargador frontal y herramientas menores, trabajan : 1 capataz, 1 operador, 2 obreros, 2 vigías.

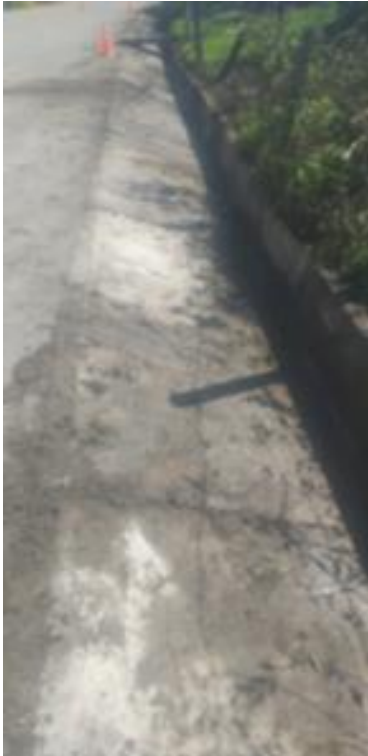
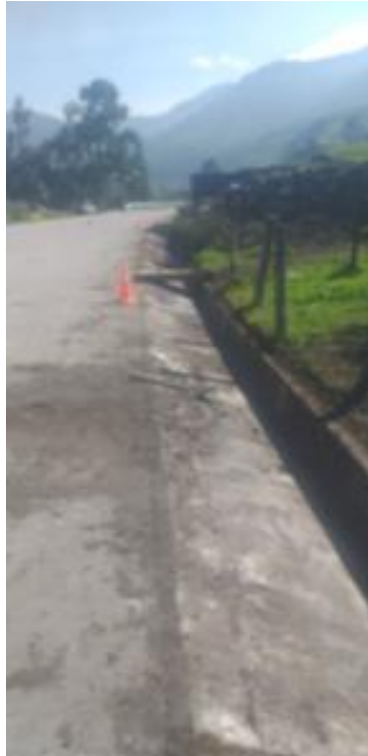
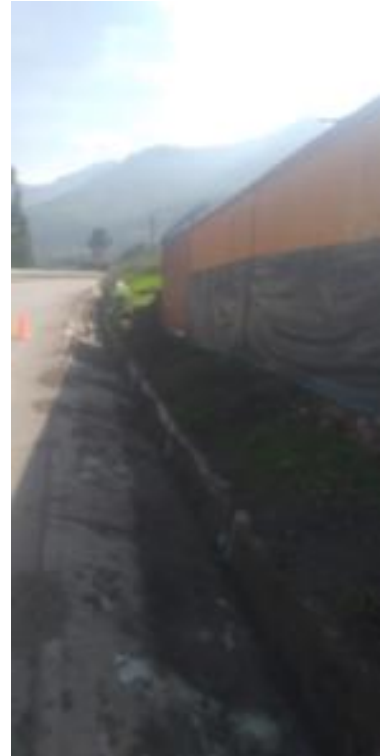
PROGRESIVA KM. 4+200 A KM. 4+600
VISITA DE CONSTATAION DE ACTIVIDADES DE SUBSANACION DE OBSERVACIONES DE HALLAZGOS DETECTADOS POR DIRECCION DE FISCALIZACION: HALLAZGO No. 1 (VEGETACION EN ZONA DE CUNETAS) : LIMPIEZA DE VEGETACION EN CUNETAS

En las progresivas Km. 4+200 al Km. 4+600 se realiza visita de constatación a los HALLAZGOS detectados por la Dirección de Fiscalización de PROVIAS NACIONAL, Donde se verifica que la contratista , ha culminado de realizar labores de limpieza de vegetación en cunetas en el sector, Se constata insitu la limpieza de las cunetas.

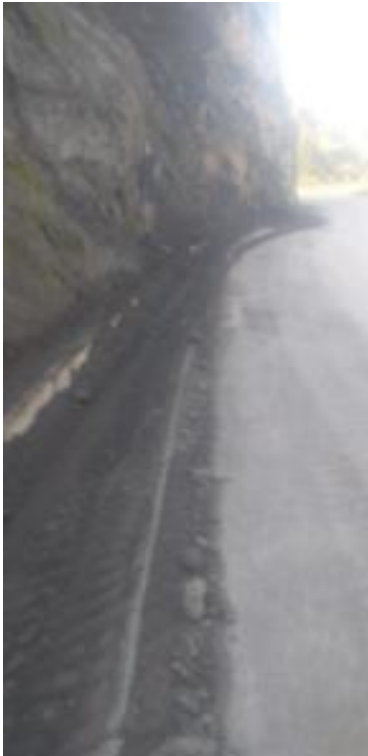
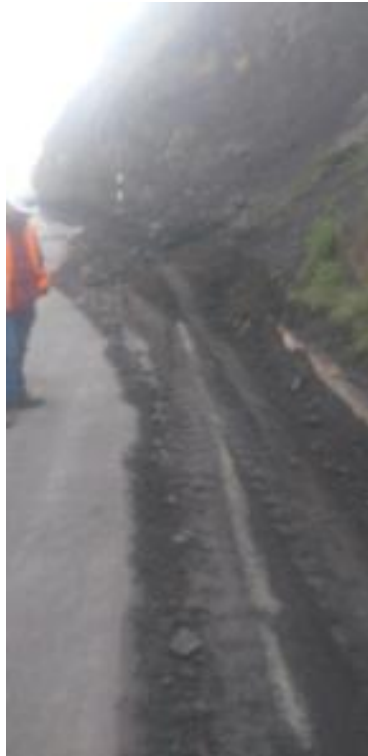
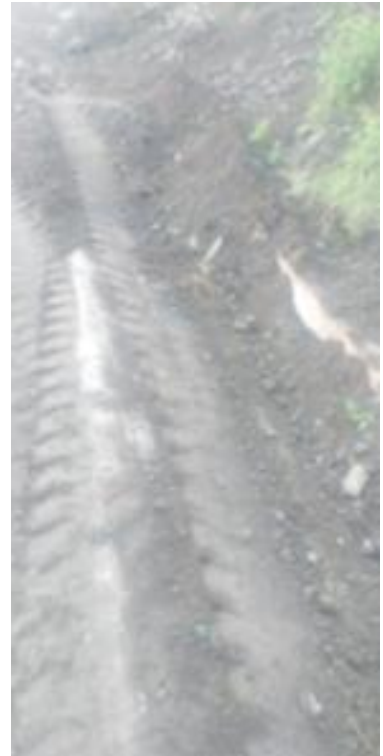
VISITA DE CONSTATACION DE ACTIVIDADES DE SUBSANACION DE OBSERVACIONES DE HALLAZGOS DETECTADOS POR DIRECCION DE FISCALIZACION: HALLAZGO No. 1 (DERRUMBES EN ZONA DE CUNETAS): CONTINUA LA PRESENCIA DE DERRUMBES EN ZONA DE CUNETAS

En la progresiva Km. 5+540 se realiza visita de constatación a los HALLAZGOS detectados por la Dirección de Fiscalización de PROVIAS NACIONAL, Donde se verifica nuevamente que la contratista ,en este sector todavía no ha realizado actividades de limpieza en el sector, porque en la zona señalada hasta la fecha se observa escombros de derrumbes que invaden las cunetas.

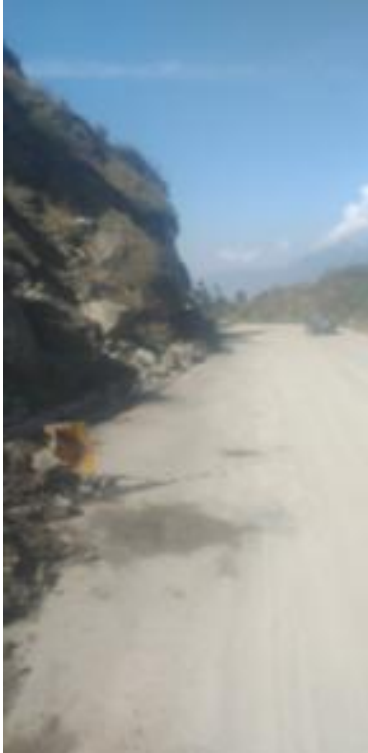
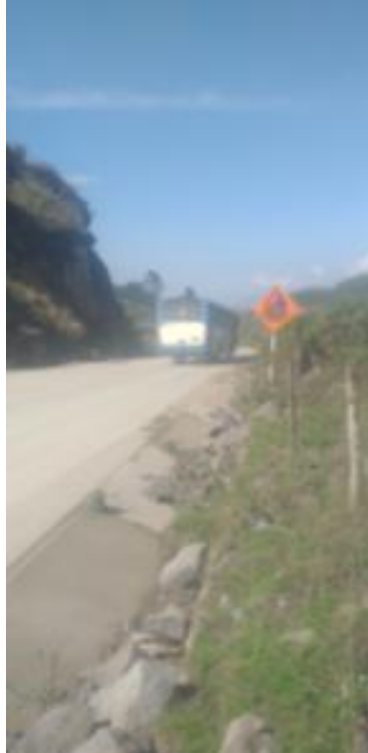
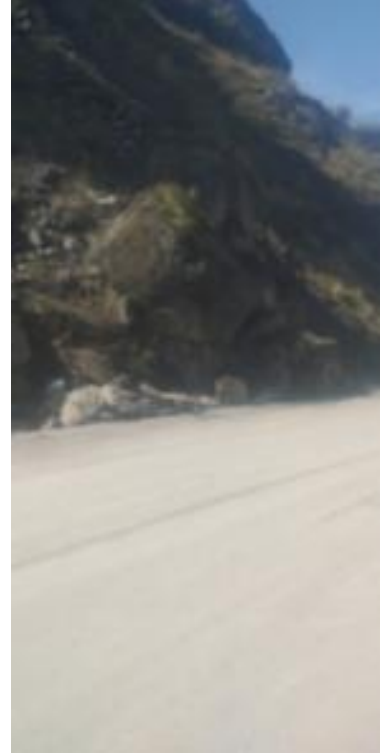
VISITA DE SEGUIMIENTO Y MONITOREO DEL TRAMO 2 (OBRAS INICIALES) :
CAIDAS DE ROCA

En la progresiva Km. 5+640 se verifica que ha ocurrido caídas de roca, por las lluvias ocurridas en horas de la noche, se recomienda labores de remoción de derrumbes, en zona de cunetas para el libre escurrimiento de las aguas superficiales en este punto.

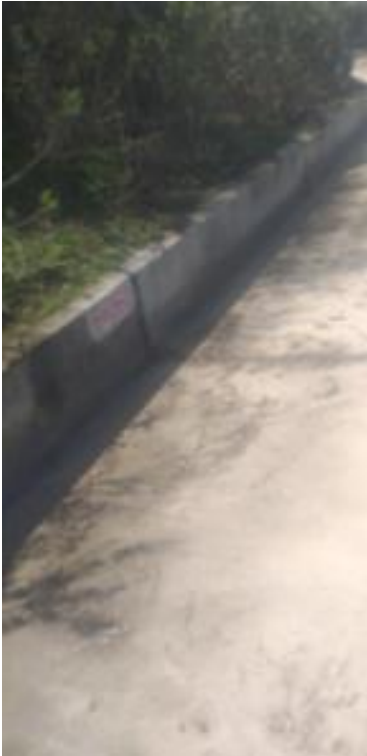
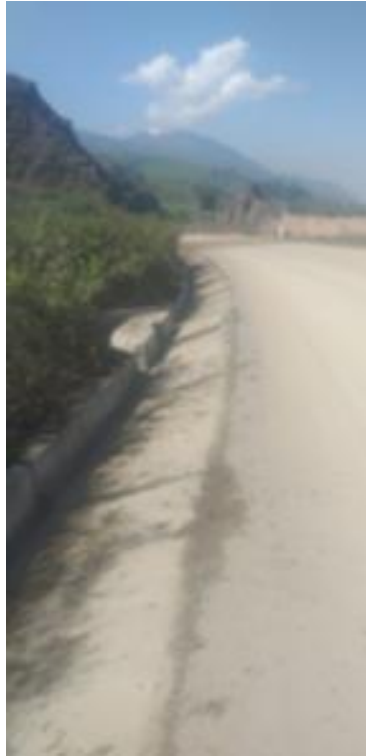
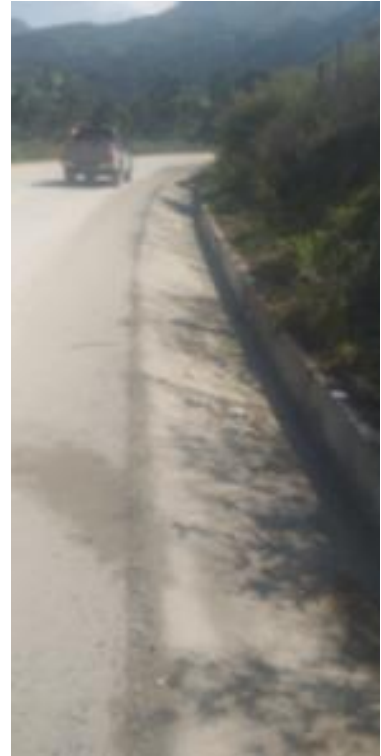
VISITA DE CONSTATAACION DE ACTIVIDADES DE SUBSANACION DE OBSERVACIONES DE HALLAZGOS DETECTADOS POR DIRECCION DE FISCALIZACION: HALLAZGO No. 1 (VEGETACION EN ZONA DE CUNETAS): LIMPIEZA DE CUNETAS CON VEGETACION

En las progresivas Km. 6+060 al Km. 6+200 se realiza visita de constatación a los HALLAZGOS detectados por la Dirección de Fiscalización de PROVIAS NACIONAL, Donde se verifica que la contratista , realizo labores de limpieza de cunetas en el sector,

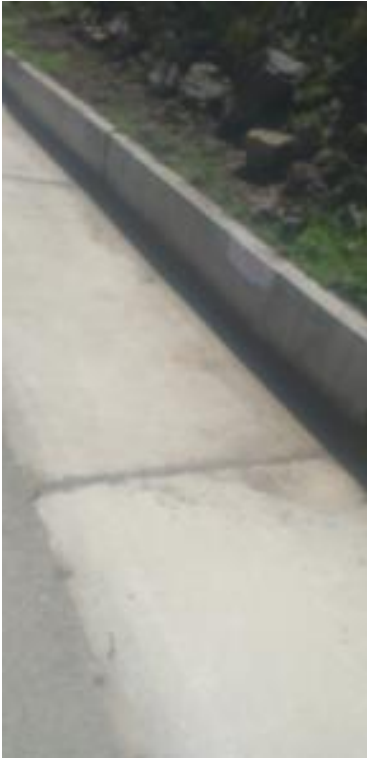
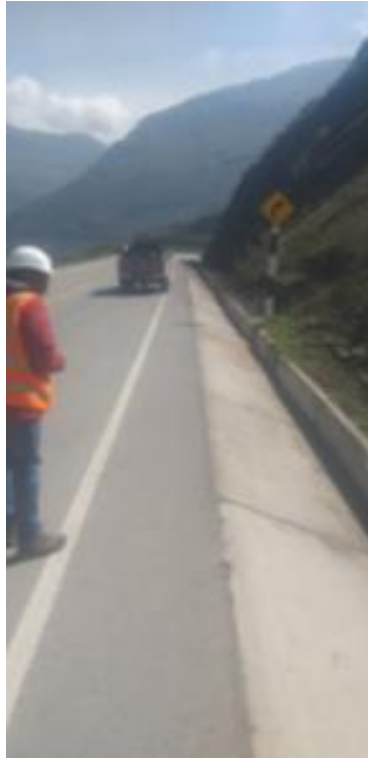
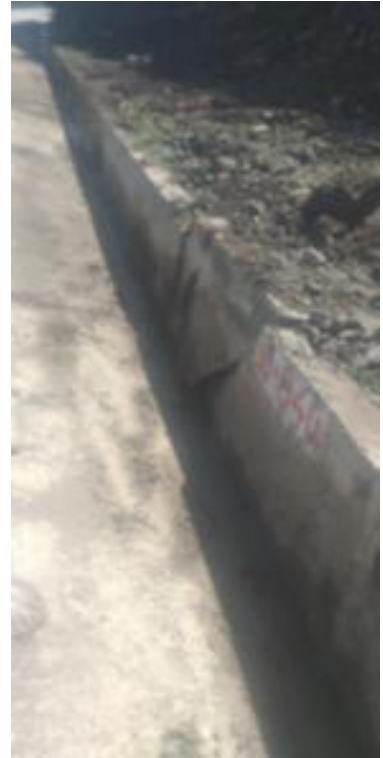
VISITA DE CONSTATAION DE ACTIVIDADES DE SUBSANACION DE OBSERVACIONES DE HALLAZGOS DETECTADOS POR DIRECCION DE FISCALIZACION: HALLAZGO No. 1 (DERRUMBES EN ZONA DE CUNETAS)

En las progresivas Km. 10+800 a Km. 10+840 se realiza visita de constatación a los HALLAZGOS detectados por la Dirección de Fiscalización de PROVIAS NACIONAL, Donde se verifica nuevamente que la contratista ,en este sector ya ha realizado actividades de limpieza en el sector, A la fecha no se observa derrumbes que invaden las cunetas

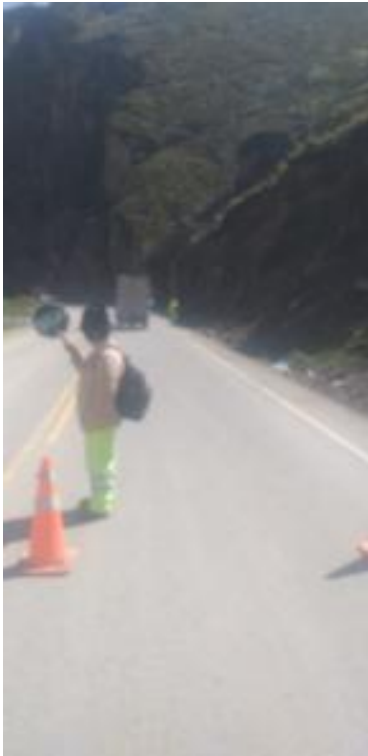
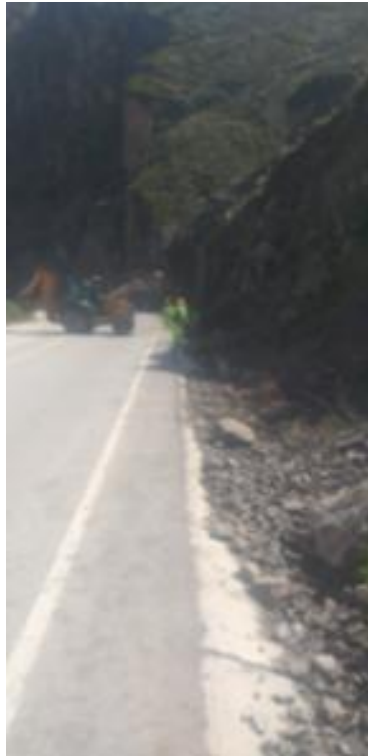
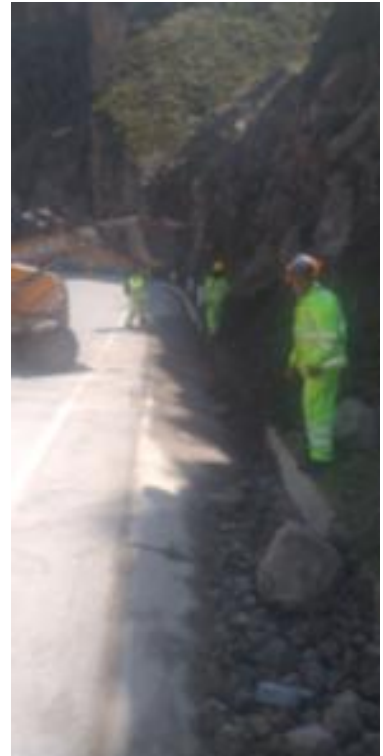
PROGRESIVAS KM. 10+300 A KM.10+800
VISITA DE CONSTATAION DE ACTIVIDADES DE SUBSANACION DE OBSERVACIONES DE HALLAZGOS DETECTADOS POR DIRECCION DE FISCALIZACION: HALLAZGO No. 1 (DERRUMBES EN ZONA DE CUNETAS)
LIMPIEZA DE CUNETAS REALIZADA

En las progresivas Km. 10+300 al Km. 10+800 se realiza visita de constatación a los HALLAZGOS detectados por la Dirección de Fiscalización de PROVIAS NACIONAL, Donde se verifica que la contratista ,en este sector ha realizado actividades de limpieza en el sector, se verifica la realización de remoción de escombros de derrumbes y de vegetación en las cunetas Se utiliza una retroexcavadora y herramientas menores, trabajan 1 capataz, 3 obreros y 2 vigias.

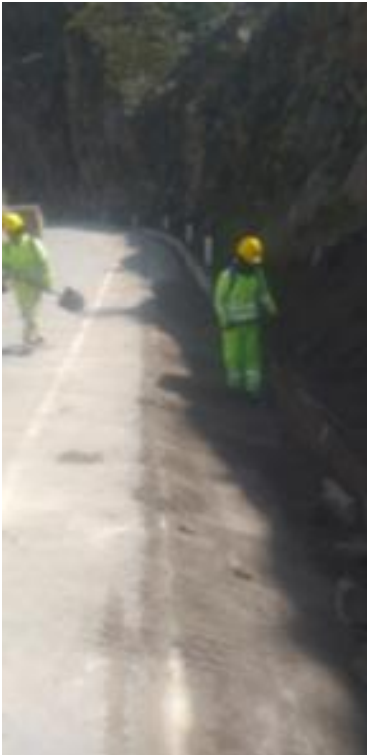
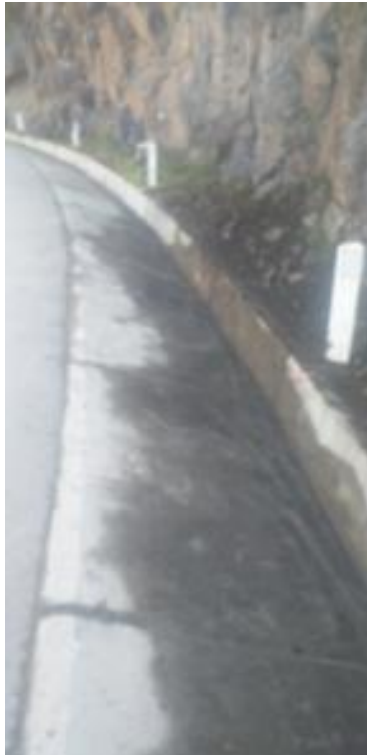
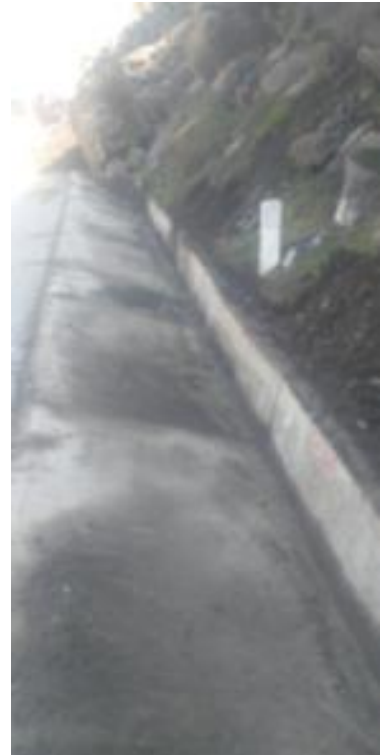
PROGRESIVAS KM. 13+050 hasta KM. 13+380
VISITA DE CONSTATAION DE ACTIVIDADES DE SUBSANACION DE OBSERVACIONES DE HALLAZGOS DETECTADOS POR DIRECCION DE FISCALIZACION: HALLAZGO No. 2 (OBSTRUCCION DE ESCOMBROS POR DESPRENDIMIENTO DE TALUD),

En las progresivas km. 13+050 a Km. 13+380 se realiza visita de constatación a los HALLAZGOS detectados por la Dirección de Fiscalización de PROVIAS NACIONAL, Donde se verifica nuevamente que la contratista ,en este sector ha realizado parcialmente actividades de demolición de rocas que obstruyen la vía, donde la roca es muy dura, es necesario realizar actividades de detonación de las mismas, para poder retirarlos En la zona señalada se verifica que han disminuido el volumen de roca que obstruye la vía, actualmente se solo se realiza la remoción de escombros existentes dentro de las cunetas

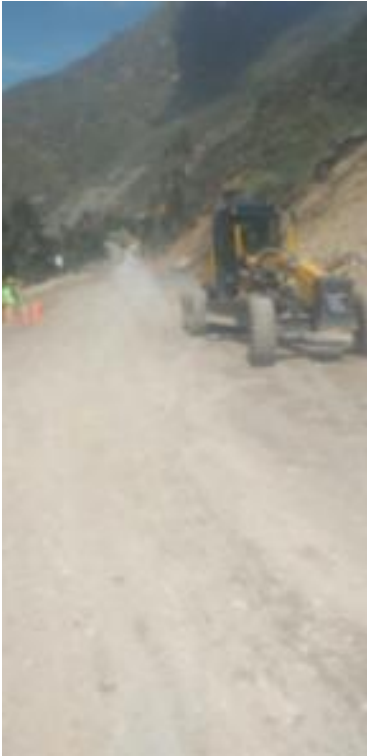
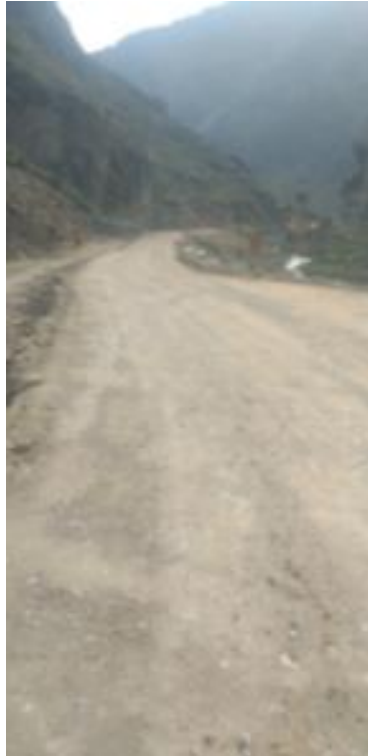
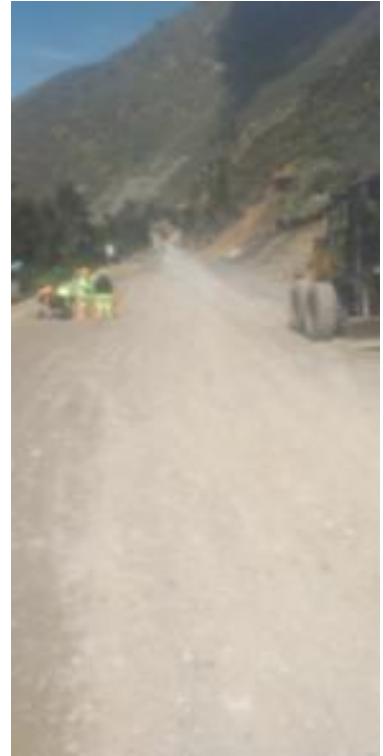
PROGRESIVA KM. 22+400 a km. 22+600
VISITA DE SEGUIMIENTO Y MONITOREO EN EL TRAMO 2 (OBRAS INICIALES):
LABORES DE MANTENIMIENTO VIAL

En las Progresivas Km. 22+400 al Km. 22+600 se realiza visita de seguimiento y monitoreo al tramo 2 (Obras Iniciales) donde se realiza la conformación de la superficie en diferentes sectores, Se utiliza una Motoniveladora, y una compactadora de rodillo. trabajan: 1 capataz, 2 operadores, 2 obreros y 2 vigias

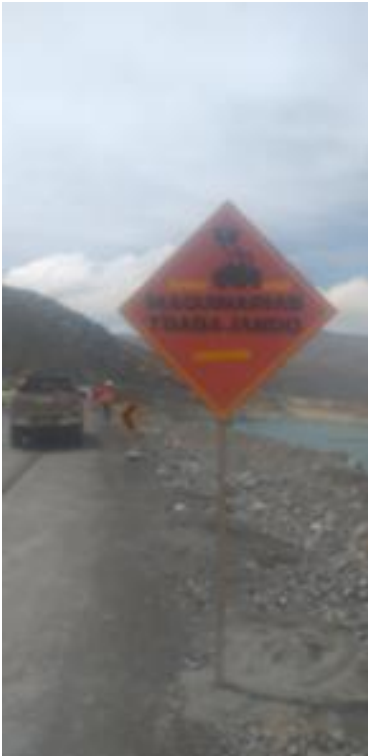
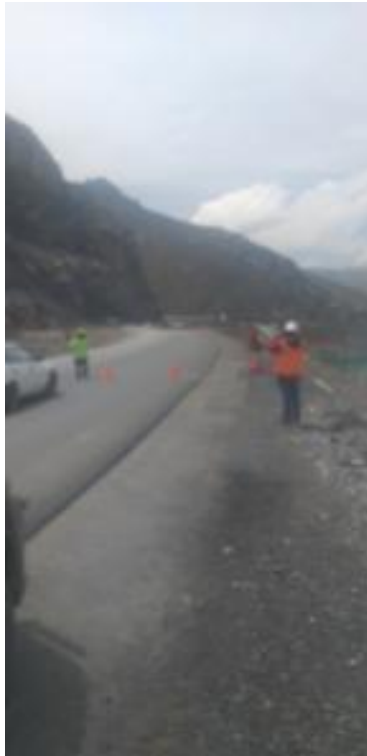
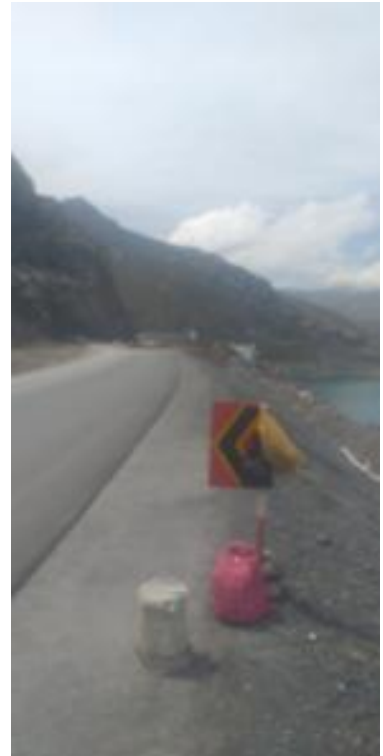
VISITA DE CONSTATAACION DE ACTIVIDADES DE SUBSANACION DE OBSERVACIONES DE HALLAZGOS DETECTADOS POR DIRECCION DE FISCALIZACION: HALLAZGO No. 3 (FALTA DE SEÑALIZACION PREVENTIVA): SE HA COLOCADO SEÑALIZACION VERTICAL EN EL SECTOR

En las progresivas Km. 37+600 al 36+925 se realiza visita de constatación a los HALLAZGOS detectados por la Dirección de Fiscalización de PROVIAS NACIONAL Donde se verifica que la contratista , en el sector ha realizado la colocación de señalización preventiva en el sector, se verifica la colocación de avisos preventivos en el sitio (de ida y vuelta)
