BITACORA ELECTRÓNICA DE OBRA

Confirma Bitacora:	Nro Informe:	Fecha Informe:	Nombre De La Obra:	Personal Encargado:	
Si	N ^o 012- PVN - MJQ Y - 2023	16 - 01 - 2023	Corredor Vial: Huánuco - La Unión-Huallanca, Dv. Antamina/Emp. PE-3N (Tingo Chico) - Nuevas Flores - Llata - Antamina, Tramo III	MICHAEL JESUS QUISPE YAURI.	
Foto Bitacora:	Foto Bitacora 2:	Foto Bitacora 3:	Foto Bitacora 4:	Foto Bitacora 5:	Foto Bitacora 6:
 	Ver imagen completa	Ver imagen completa	Ver imagen completa	Ver imagen completa	Ver imagen completa
Ver imagen completa

OBRA: MEJORAMIENTO, CONSERVACIÓN POR NIVELES DE SERVICIO Y OPERACIÓN DEL CORREDOR VIAL: HUÁNUCO – LA UNIÓN – HUALLANCA – DV. ANTAMINA/ EMP. PE-3N (TINGO CHICO) – NUEVAS FLORES – LLATA – ANTAMINA, TRAMO III.

(TINGO CHICO - LA UNIÓN - HUALLANCA) TRAMO III DEL KM 102+819 AL KM 150+421
LONG: 47.602 KM

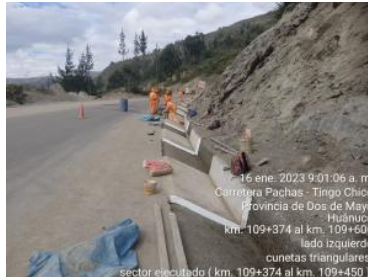
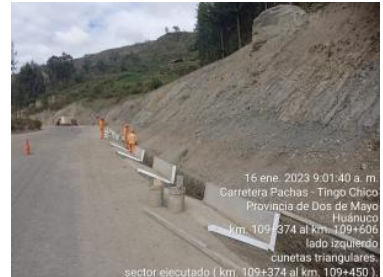
PROGRESIVA: KM 109+406 AL KM 109+450

CONSTRUCCIÓN DE CUNETAS

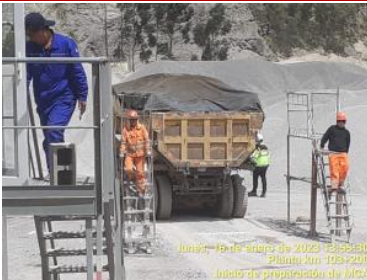
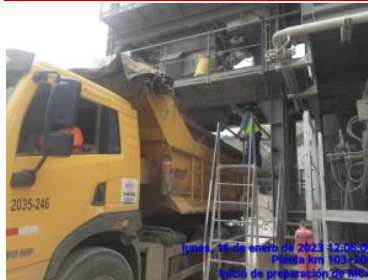
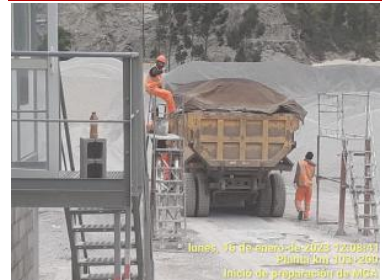
PROGRESIVA: KM 103+200

SE VERIFICO LA TEMPERATURA DE LAS MEZCLAS ASFÁLTICAS (ASFALTO EN CALIENTE) EN LA PLANTA KM 103+200

SE VERIFICA LA COLOCACIÓN DE LAS MEZCLAS ASFÁLTICAS (ASFALTO EN CALIENTE) Y TEMPERATURA EN PISTA

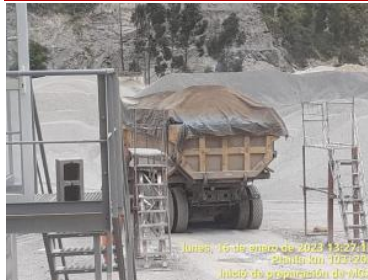
PROGRESIVA: KM 104+590

SE VERIFICO LA TEMPERATURA DE LAS MEZCLAS ASFÁLTICAS (ASFALTO EN CALIENTE) EN LA PLANTA KM 103+200

SE VERIFICA LA COLOCACIÓN DE LAS MEZCLAS ASFÁLTICAS (ASFALTO EN CALIENTE) Y TEMPERATURA EN PISTA

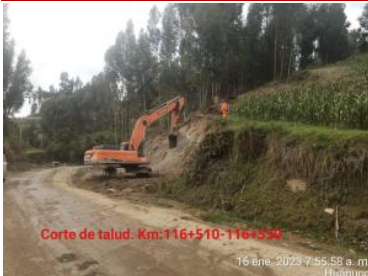
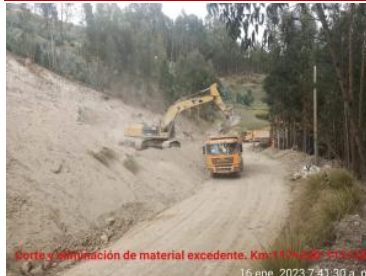
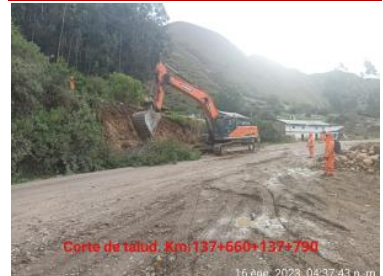
PROGRESIVA: KM 116+510, KM 117+230, KM 137+790

CORTE DE TALUD

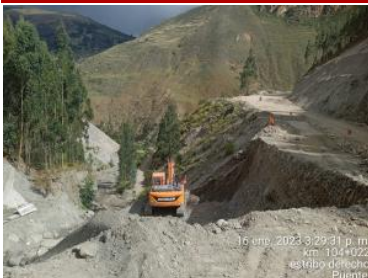
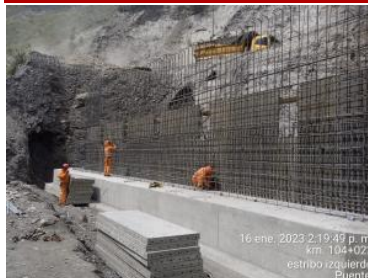
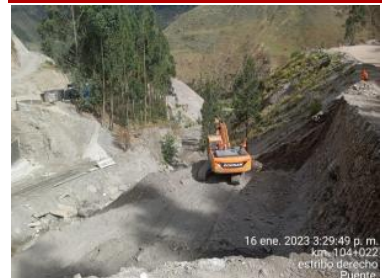
PROGRESIVA: KM 104+007.98 AL KM 104+037.98

CONSTRUCCIÓN DEL PUENTE S/N

SECCIÓN COMPUESTA VIGA METÁLICA- LOSA DE CONCRETO

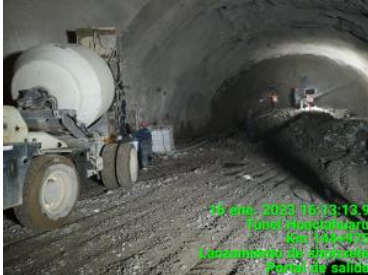
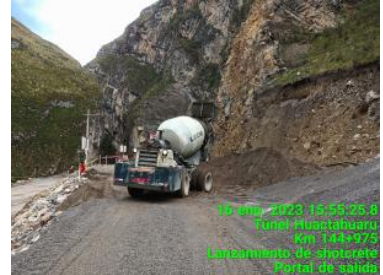
PROGRESIVA: KM 144+390 AL KM 144+970:

PERFORACIÓN DE ROCAS CON MAQUINARIAS

TRABAJOS DE MOVIMIENTO DE TIERRA Y ACCESOS DE ENTRADA Y SALIDA DE TÚNEL HUACTAHUARU
