BITACORA ELECTRÓNICA DE OBRA

REGISTRO DE LA BITACORA Y FOTO DEL CUADERNO DE OBRA

Confirma Bitacora:	Nro Informe:	Fecha Informe:	Nombre De La Obra:	Personal Encargado:
Si	007	18 - 01 - 2023	Rehabilitación y Mejoramiento de Obra Carretera Lima - Canta - La Viuda- Unish, tramo Canta- Huayllay	BORIS WALTER AYLLÓN CARCELÉN

NUMERO DE INFORME No. 007-2023
 CONTRATO DE OBRA: No. 103-2019-MTC/ 20 de fecha 24/09/2019
 EMPRESA CONTRATISTA: CHINA ROAD AND BRIDGE CORPORATION SUCURSAL PERU
 OBRA: SALDO DE OBRA: "MEJORAMIENTO, REHABILITACIÓN Y CONSERVACIÓN POR NIVELES DE SERVICIO Y OPERACIÓN DEL CORREDOR VIAL, LIMA – CANTA – HUAYLLAY –DV. COCHAMARCA – EMP.PE 3N" (SALDO DE OBRAS INICIALES (OI) TRAMO 2 CANTA - HUAYLLAY LONGITUD: 95.2 KMS.
 MONTO DE OBRAS INICIALES : 338,725,656.80
 SUPERVISOR: CONSORCIO CESEL - CAL Y MAYOR
 CONTRATO DE CONSULTORIA DE OBRA N° 077-2014-MTC/20) ADENDA No. 4 DE FECHA,24-09-2019
 LA OBRA ACTUALMENTE SE ENCUENTRA EN SUSPENSIÓN , SOLO SE REALIZA LABORES EMERGENCIA Y SUBSANACION DE OBSERVACIONES EN EL TRAMO 2 Y SE REALIZA LABORES DE CONSERVACION Y MANTENIMIENTO EN LOS TRAMOS 1,3 Y 4
 VISITA DE SEGUIMIENTO Y MONITOREO A LAS OFICINAS DE LA SUPERVISION Y CONTRATISTA
 HOY S

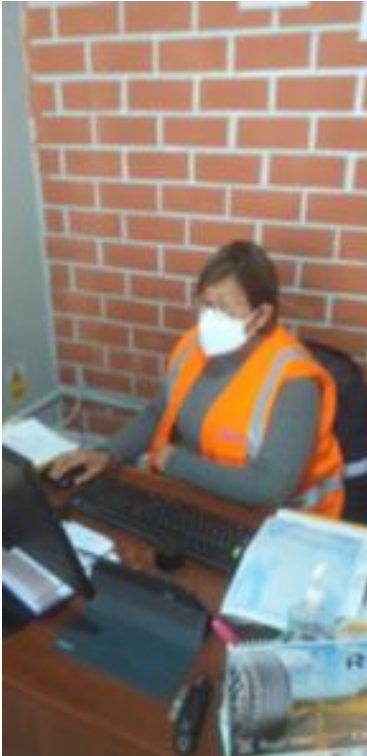
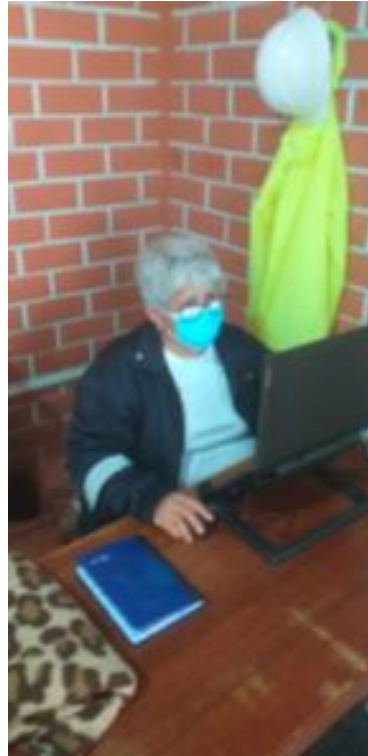
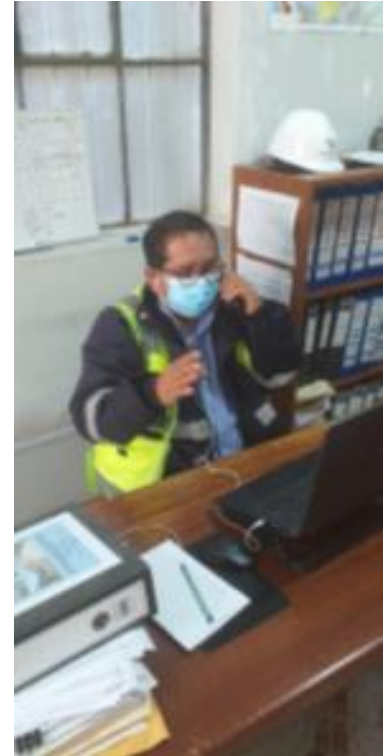
POBLADO DE CANTA
VISITA DE SEGUIMIENTO Y MONITOREO A LAS OFICINAS DE LA SUPERVISION:
VERIFICACION DE RECURSOS DEL PERSONAL DE CONSERVACION

En el poblado de Canta, se realiza visita de seguimiento y monitoreo a las oficinas de la supervisión donde se verifica que el área de conservación, están laborando , por las obras iniciales se encuentran : 1 jefe de supervisión, 1 ingeniero de seguridad, 1 técnico, 2 personal auxiliar y 1 conductor por conservación se encuentran laborando : 1 jefe de conservación, 1 especialista de costos y valorizaciones, especialista ambiental, 1 secretaria, 1 tecnico , 3 auxiliares y un conductor.

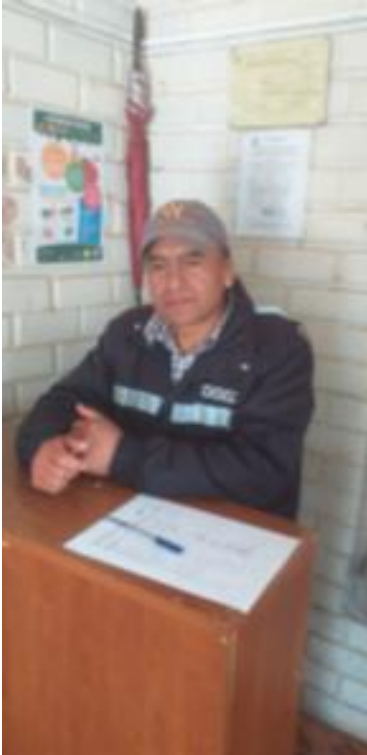
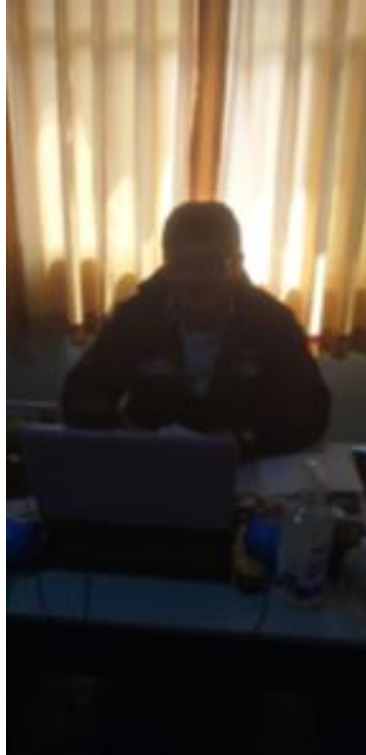
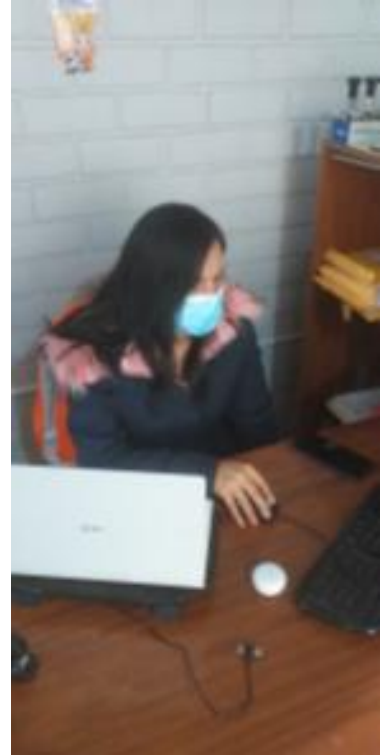
POBLADO DE CANTA

VISITA DE SEGUIMIENTO Y MONITOREO A LAS OFICINAS DE LA SUPERVISION:
VERIFICACION DE RECURSOS DEL PERSONAL DE SUPERVISION

En el poblado de Canta, se realiza visita de seguimiento y monitoreo a las oficinas de la supervisión donde se verifica que hay personal mínimo para las actividades de conservación y las actividades de mantenimiento en el tramo 2 (obras iniciales)

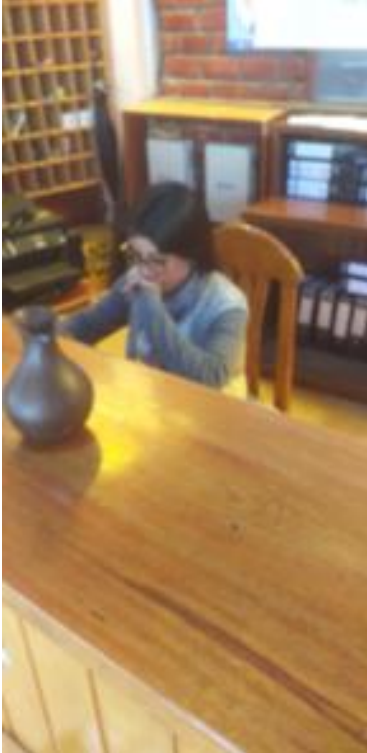
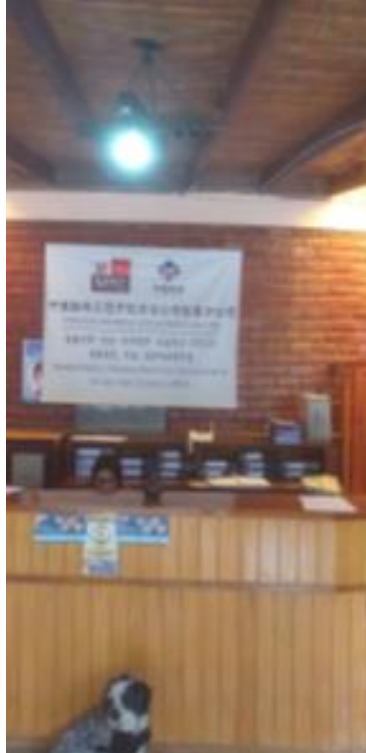
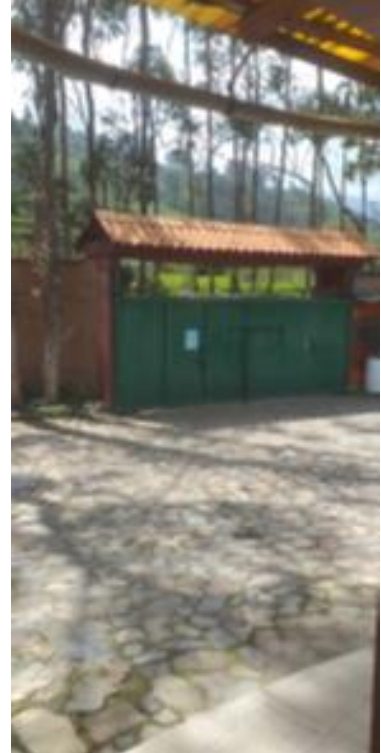
PROGRESIVA KM. 0+150

VISITA DE SEGUIMIENTO Y MONITOREO A LAS OFICINAS DEL CONTRATISTA : EN
BUSCA DEL CUADERNO DE OBRA

En la progresiva Km. 0+150 se realiza visita de seguimiento y monitoreo a las oficinas de la contratista en busca del cuaderno de obra, se logro acceso al mismo

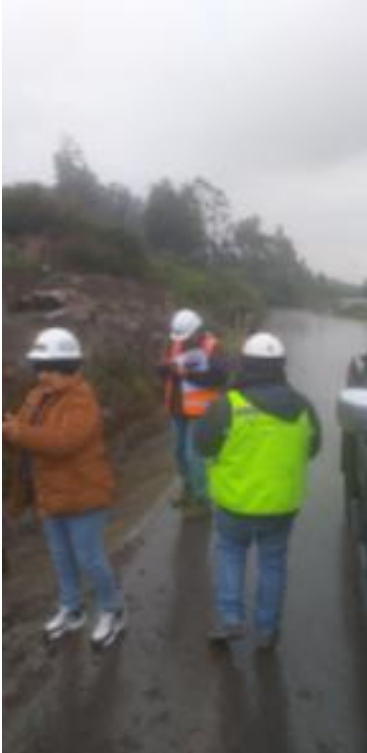
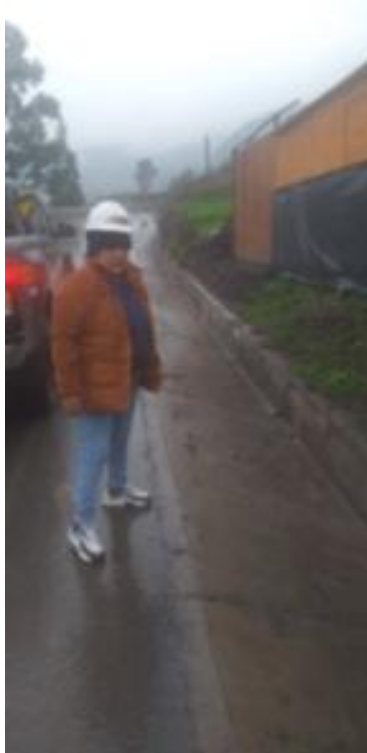
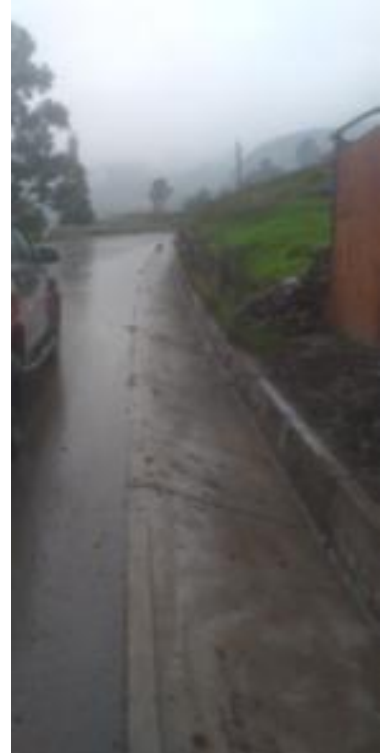
PROGRESIVA KM. 4+500

VISITA DE CONSTATACION DE ACTIVIDADES DE SUBSANACION DE OBSERVACIONES DE HALLAZGOS DETECTADOS POR DIRECCION DE FISCALIZACION: HALLAZGO No. 1 (VEGETACION EN ZONA DE CUNETAS) SE REALIZA ACOMPAÑAMIENTO A ADMINISTRADORA DE CONTRATO DE PROVIAS NACIONAL A VERIFICAR LA LIMPIEZA DE VEGETACION EN CUNETAS EN EL SECTOR

En la progresiva Km. 4+500 se realiza visita de constatación a los HALLAZGOS detectados por la Dirección de Fiscalización de PROVIAS NACIONAL, Donde se verifica que la contratista ha realizado labores de limpieza de vegetación en cunetas en el sector, Se realiza el acompañamiento a la Ing. Gladys Santiago (Administradora del contrato) para verificar las actividades de subsanación realizados, se observa que el clima es completamente nublado y lluvioso.

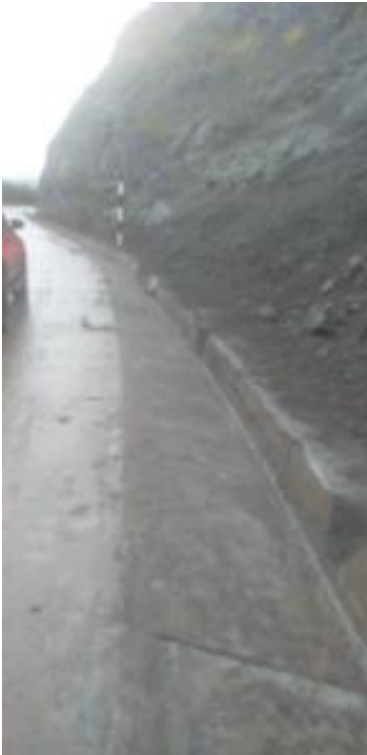
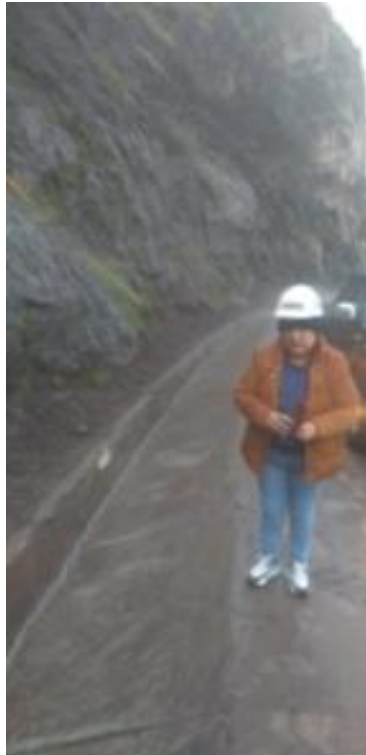
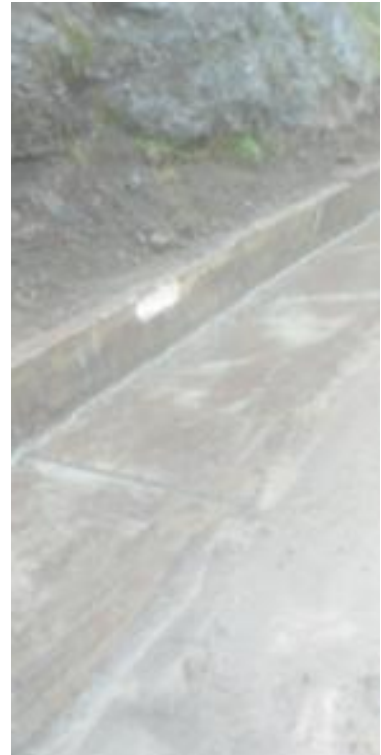
PROGRESIVA KM. 5+540

VISITA DE CONSTATAACION DE ACTIVIDADES DE SUBSANACION DE OBSERVACIONES DE HALLAZGOS DETECTADOS POR DIRECCION DE FISCALIZACION: HALLAZGO No. 1 (DERRUMBES EN ZONA DE CUNETAS) SE REALIZA ACOMPAÑAMIENTO A ADMINISTRADORA DE CONTRATO DE PROVIAS NACIONAL A VERIFICAR LA LIMPIEZA DE DERRUMBES EN CUNETAS EN EL SECTOR

En la progresiva Km. 5+540 se realiza visita de constatación a los HALLAZGOS detectados por la Dirección de Fiscalización de PROVIAS NACIONAL, Donde se verifica que la contratista ha realizado labores de limpieza de derrumbes en cunetas en el sector, Se realiza el acompañamiento a la Ing. Gladys Santiago (Administradora del contrato) para verificar las actividades de subsanación realizados, se observa que el clima es completamente nublado y lluvioso, las cunetas quedaron completamente limpias

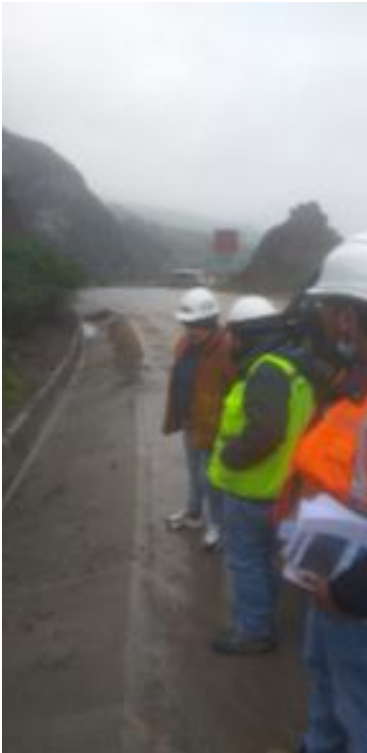
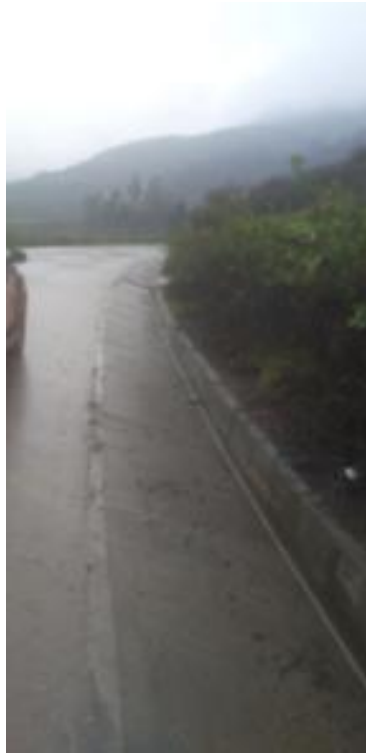
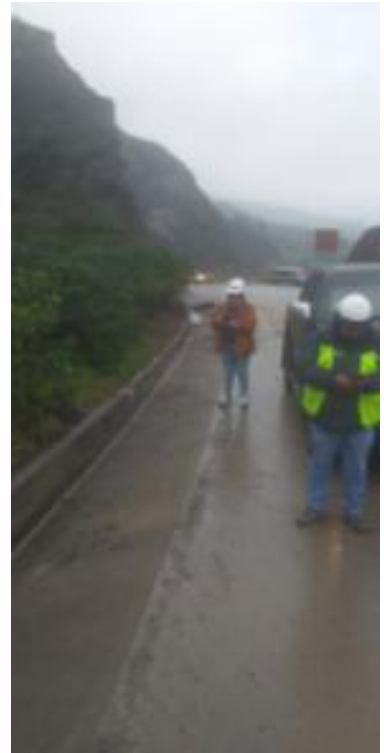
PROGRESIVA KM. 6+060

VISITA DE CONSTATAACION DE ACTIVIDADES DE SUBSANACION DE OBSERVACIONES DE HALLAZGOS DETECTADOS POR DIRECCION DE FISCALIZACION: HALLAZGO No. 1 (VEGETACION EN ZONA DE CUNETAS) SE REALIZA ACOMPAÑAMIENTO A ADMINISTRADORA DE CONTRATO DE PROVIAS NACIONAL A VERIFICAR LA LIMPIEZA DE VEGETACION EN CUNETAS EN EL SECTOR

En la progresiva Km. 6+060 se realiza visita de constatación a los HALLAZGOS detectados por la Dirección de Fiscalización de PROVIAS NACIONAL, Donde se verifica que la contratista ha realizado labores de limpieza de vegetación en cunetas en el sector, Se realiza el acompañamiento a la Ing. Gladys Santiago (Administradora del contrato) para verificar las actividades de subsanación realizados, se observa que el clima es completamente nublado y lluvioso. Se verifica las cunetas completamente limpias en el sector.

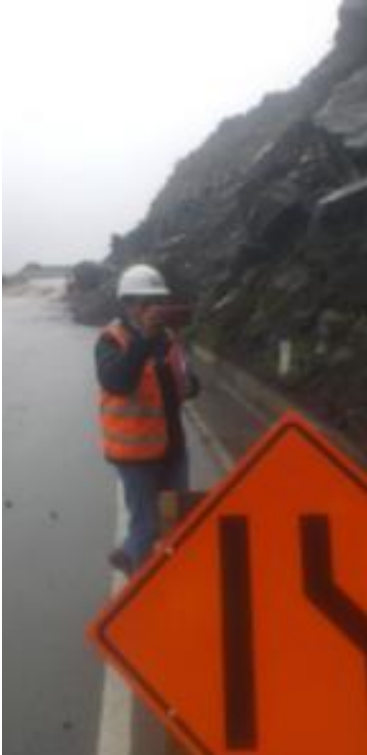
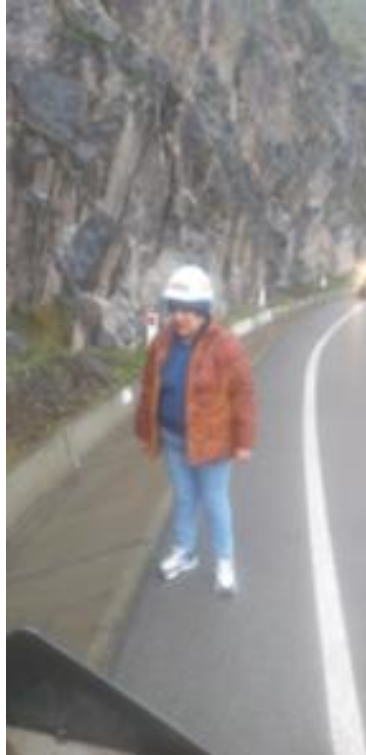
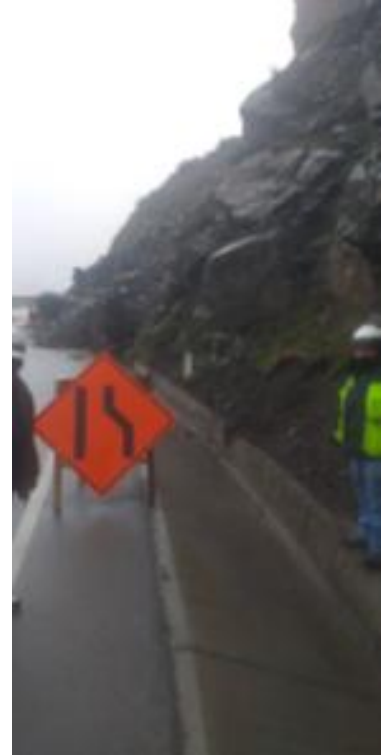
PROGRESIVA KM. 13+380

VISITA DE CONSTATACION DE ACTIVIDADES DE SUBSANACION DE OBSERVACIONES DE HALLAZGOS DETECTADOS POR DIRECCION DE FISCALIZACION: HALLAZGO No. 2 (OBSTRUCCION DE ESCOMBROS POR DESPRENDIMIENTO DE TALUD), SE REALIZA ACOMPAÑAMIENTO A ADMINISTRADORA DE CONTRATO DE PROVIAS NACIONAL A VERIFICAR LA REMOCION DE OBSTACULOS EN LA VIA.

En la progresiva Km. 13+380 se realiza visita de constatación a los HALLAZGOS detectados por la Dirección de Fiscalización de PROVIAS NACIONAL, Donde se verifica nuevamente que la contratista ,en este sector ha realizado parcialmente actividades de demolición de rocas que obstruyen la vía, donde la roca es muy dura, es necesario realizar actividades de detonación de las mismas, para poder retirarlos En la zona señalada se verifica acompañando a la Ing. Gladys Santiago (Administradora de Contrato) se verifica que el obstáculo permanece en la vía, inclusive se verifica que se ha incrementado los obstaculos por la caída de rocas por las recientes lluvias ocurridas en el sector, solo se verifica que han realizado la limpieza de escombros en la zona de cunetas.

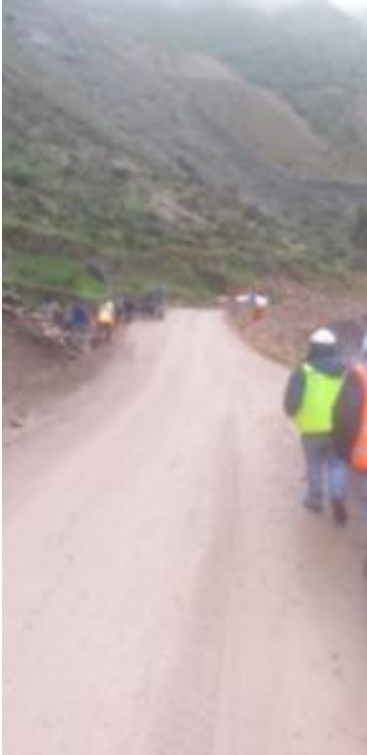
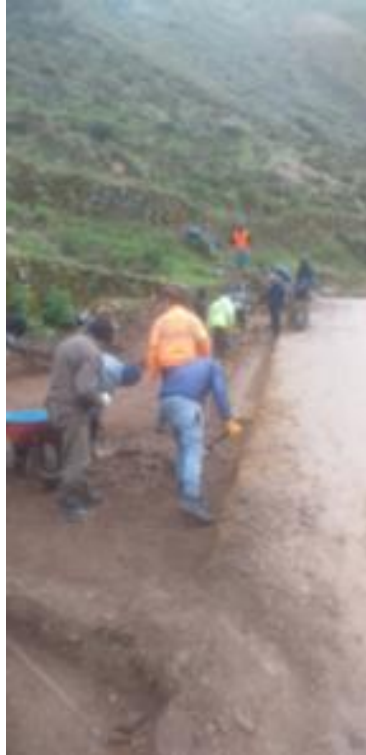
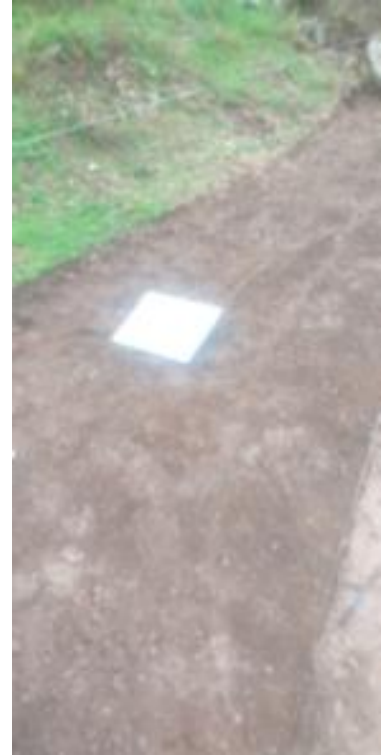
PROGRESIVA KM. 21+080
VISITA DE SEGUIMIENTO Y MONITOREO AL TRAMO 2 (OBRAS INICIALES) :
RESCATE ARQUEOLOGICO

En la progresiva Km. 21+080 Se realiza visita de seguimiento y monitoreo en campo, donde se acompaña a la Ing. Gladys Santiago (Administradora de contrato) a verificar el rescate arqueológico en el sector de CULLHUAY (en la zona arqueológica) , Se utiliza herramientas menores, donde trabajan: 1 arqueólogo y 16 obreros.
