BITACORA ELECTRÓNICA DE OBRA

REGISTRO DE LA BITACORA Y FOTO DEL CUADERNO DE OBRA

Confirma Bitacora:	Nro Informe:	Fecha Informe:	Nombre De La Obra:	Personal Encargado:	
Si	Nº 013-PVN - MJQ Y - 2023	17 - 01 - 2023	Corredor Vial: Huánuco - La Unión-Huallanca, Dv. Antamina/Emp. PE-3N (Tingo Chico) - Nuevas Flores - Llata - Antamina, Tramo III	MICHAEL JESUS QUISPE YAURI.	
Foto Bitacora:	Foto Bitacora 2:	Foto Bitacora 3:	Foto Bitacora 4:	Foto Bitacora 5:	Foto Bitacora 6:

OBRA: MEJORAMIENTO, CONSERVACIÓN POR NIVELES DE SERVICIO Y OPERACIÓN DEL CORREDOR VIAL: HUÁNUCO – LA UNIÓN – HUALLANCA – DV. ANTAMINA/ EMP. PE-3N (TINGO CHICO) – NUEVAS FLORES – LLATA – ANTAMINA, TRAMO III.

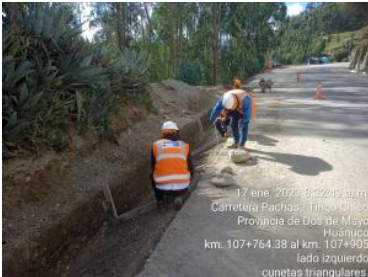
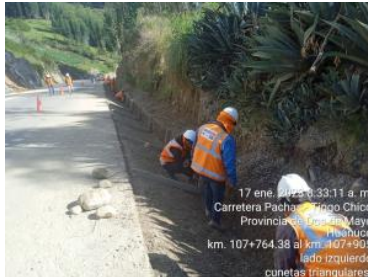
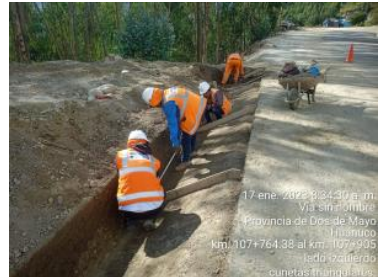
PROGRESIVA: KM 107+764 AL KM 107++905

EN LA CUNETAS TRIANGULARES KM 107+764.38 AL KM. 107+905 LADO IZQUIERDO SE PROCEDIÓ A LA LIBERACIÓN PARA VACIADO DE CONCRETO F'C 175.

CUNETAS TRIANGULARES, SECTOR KM 107+780 - KM 107+900, SE EFECTUÓ LA VERIFICACIÓN DE LA CALIDAD DEL CONCRETO A TRAVÉS DE ENSAYOS DE CAMPO (CONTENIDO DE AIRE ATRAPADO Y ASENTAMIENTO).

CONSTRUCCIÓN DE CUNETAS

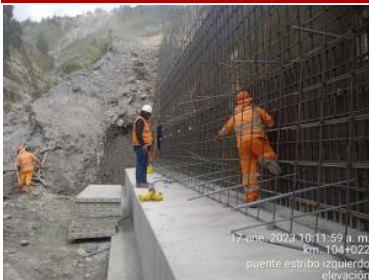
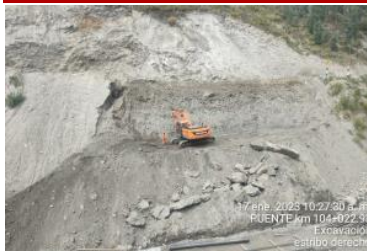
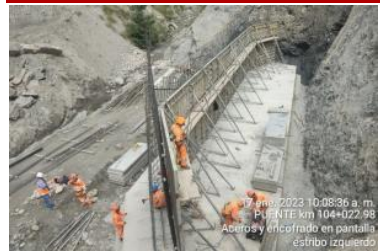
PROGRESIVA: KM 104+007.98 AL KM 104+037.98

EN EL PUENTE KM. 104+022.00 SE PROCEDIÓ A LA COLOCACIÓN ACERO Y ENCOFRADO EN EL ESTRIBO IZQUIERDO.

CONSTRUCCIÓN DEL PUENTE S/N

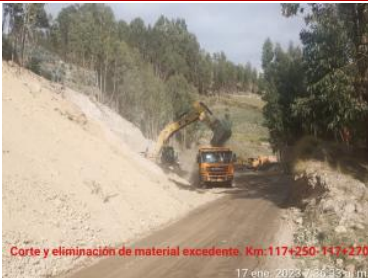
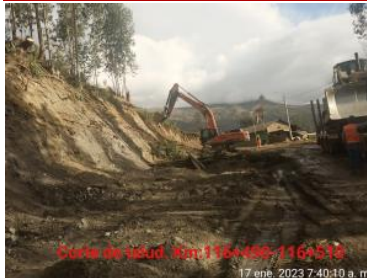
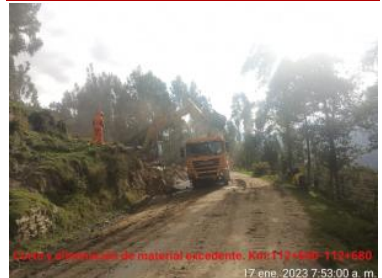
PROGRESIVA: KM 117+250, KM 116+490, KM 112+680

VERIFICACIÓN DE CORTE DE TALUD Y ELIMINACIÓN DE MATERIAL EXCEDENTE KM 117+230 AL KM 117+250.

CORTE DE TALUD

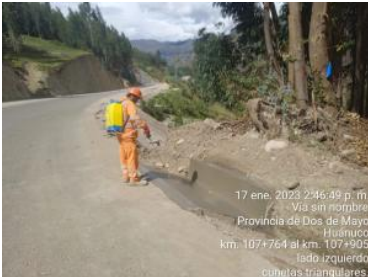
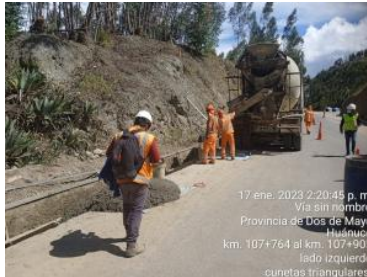
PROGRESIVA: KM 107+764 AL KM 107+905

CONSTRUCCIÓN DE CUNETAS

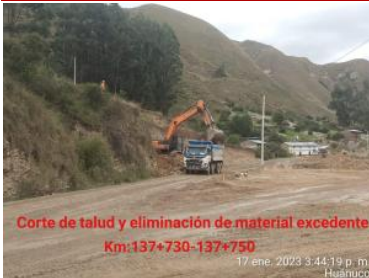
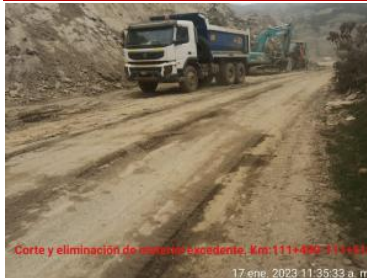
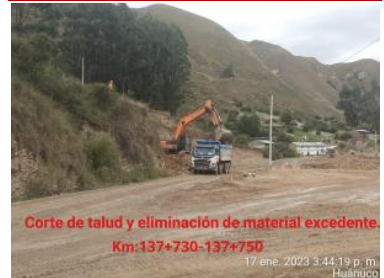
PROGRESIVA KM: 137+730 AL KM 137+750

VERIFICACIÓN DE CORTE DE TALUD Y ELIMINACIÓN DE MATERIAL EXCEDENTE KM 137+730 AL KM 137+750.

CORTE DE TALUD

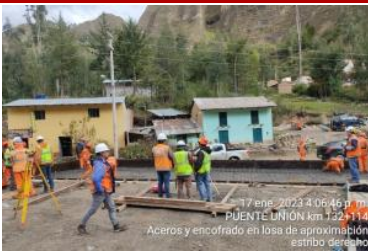
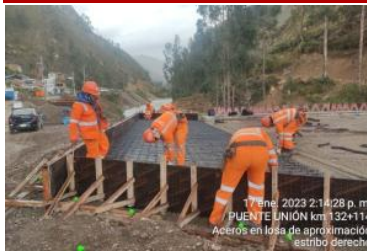
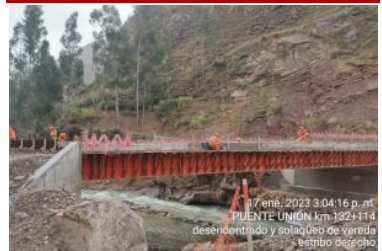
PROGRESIVA: KM 132+097.25 AL KM 132+130.75

EN EL PUENTE LA UNIÓN KM. 132+114.00 SE PROCEDIÓ A LA COLOCACIÓN ACERO Y

ENCOFRADO EN LA LOSA DE APROXIMACIÓN DEL ESTRIBO DERECHO.

CONSTRUCCIÓN DEL PUENTE UNIÓN
