BITACORA ELECTRÓNICA DE OBRA

Confirma Bitacora:	Nro Informe:	Fecha Informe:	Nombre De La Obra:	Personal Encargado:
Si	008	19 - 01 - 2023	Rehabilitación y Mejoramiento de Obra Carretera Lima - Canta - La Viuda- Unish, tramo Canta- Huayllay	BORIS WALTER AYLLÓN CARCELÉN

NUMERO DE INFORME No. 008-2023
 CONTRATO DE OBRA: No. 103-2019-MTC/ 20 de fecha 24/09/2019
 EMPRESA CONTRATISTA: CHINA ROAD AND BRIDGE CORPORATION SUCURSAL PERU
 OBRA: SALDO DE OBRA: "MEJORAMIENTO, REHABILITACIÓN Y CONSERVACIÓN POR NIVELES DE SERVICIO Y OPERACIÓN DEL CORREDOR VIAL, LIMA – CANTA – HUAYLLAY –DV. COCHAMARCA – EMP.PE 3N" (SALDO DE OBRAS INICIALES (OI) TRAMO 2 CANTA - HUALLAY LONGITUD: 95.2 KMS.
 MONTO DE OBRAS INICIALES : 338,725,656.80
 SUPERVISOR: CONSORCIO CESEL - CAL Y MAYOR
 CONTRATO DE CONSULTORIA DE OBRA N° 077-2014-MTC/20) ADENDA No. 4 DE FECHA,24-09-2019
 LA OBRA ACTUALMENTE SE ENCUENTRA EN SUSPENSIÓN , SOLO SE REALIZA LABORES EMERGENCIA Y SUBSANACION DE OBSERVACIONES EN EL TRAMO 2 Y SE REALIZA LABORES DE CONSERVACION Y MANTENIMIENTO EN LOS TRAMOS 1,3 Y 4
 VISITA DE SEGUIMIENTO Y MONITOREO A LAS OFICINAS DE LA SUPERVISION Y CONTRATISTA
 HOY SE REALIZO VISITA A CAMPO, DONDE SE ACOMPAÑO A LA ADMIN

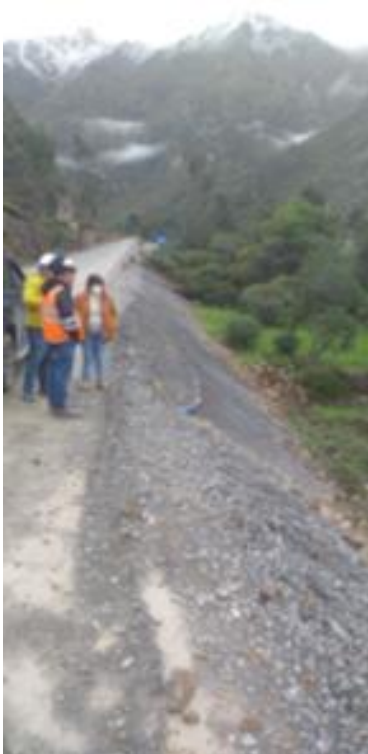
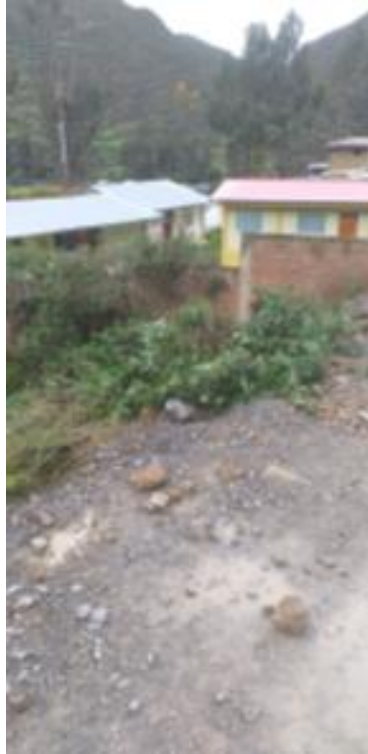
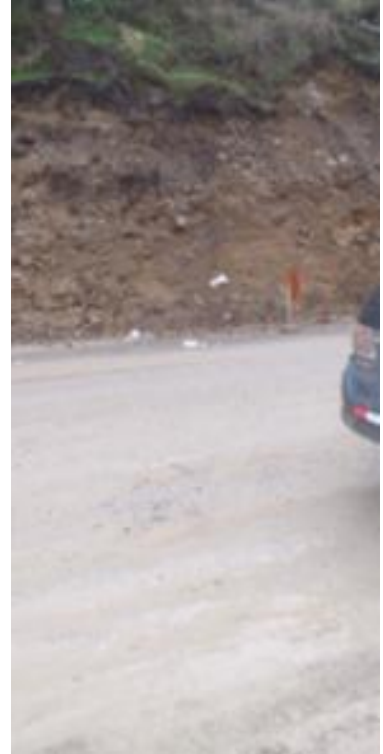
PROGRESIVA KM. 22+000
VISITA DE SEGUIMIENTO Y MONITOREO AL TRAMO 2 (OBRAS INICIALES):
ALCANTARILLA DEL EXPEDIENTE QUE PRESENTA PROBLEMAS SOCIALES

En la progresiva Km. 22+000 se realiza el acompañamiento a la Ing. Gladys Santiago, administradora del contrato, para visitar el sector donde de acuerdo al expediente tecnico, requiere la construcción de una alcantarilla, pero la comunidad de Cullhuay se opone a su construcción. En la visita esta presente el Jefe de supervisión: Ing. Octaviano Ubillus, El residente de la Contratista: Ing. Alvaro Portugal y el Gerente vial : Ing. Dante Burga

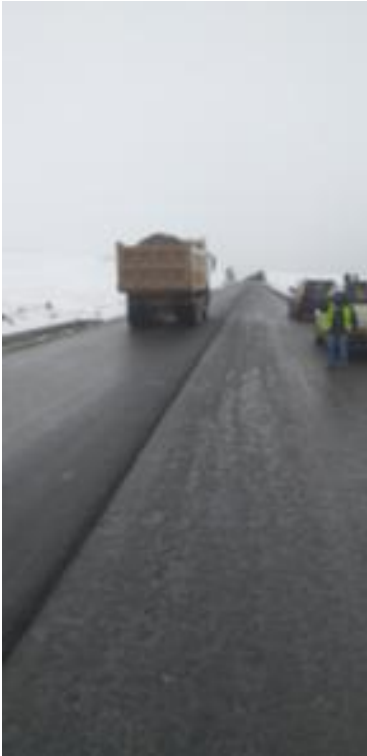
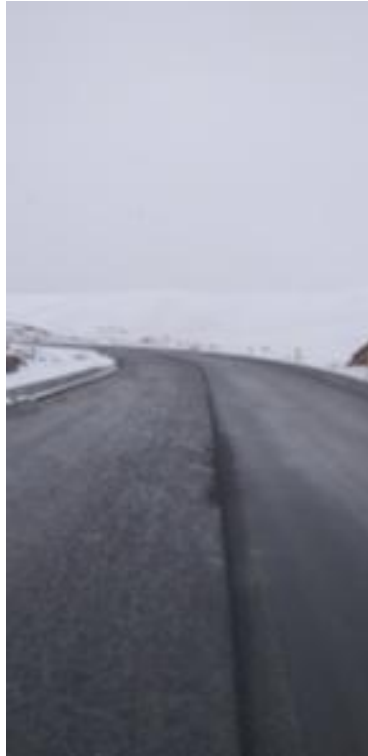
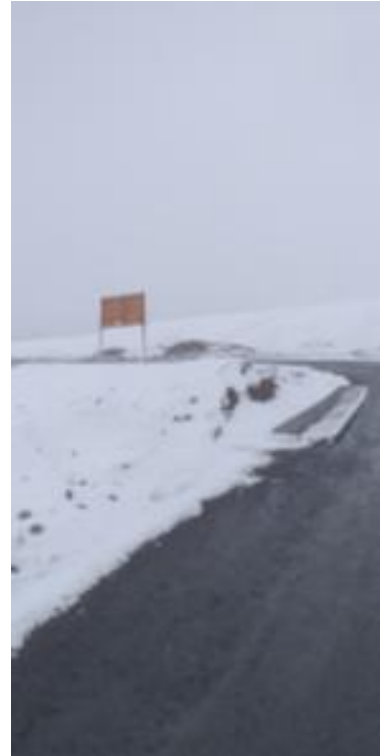
PROGRESIVA KM. 59+900
VISITA DE SEGUIMIENTO Y MONITOREO AL TRAMO 2 (OBRAS INICIALES) :
TRAMO ASFALTADO EN EL MES DE DICIEMBRE 2022 (CARRIL IZQUIERDO)

En la progresiva Km. 59+900 se verifica que la contratista realizo el asfaltado en el carril izquierdo de la via, durante el mes de diciembre 2022, paralizando luego estas actividades. Las condiciones climáticas actuales de la via , son críticas, con presencia de lluvias desde la progresiva Km. 0+000 al Km. 37+000 y con presencia de nevadas desde el Km. 37+000 hasta Km. 95'500 (Huallay) . Actualmente es imposible realizar actividades en la via.

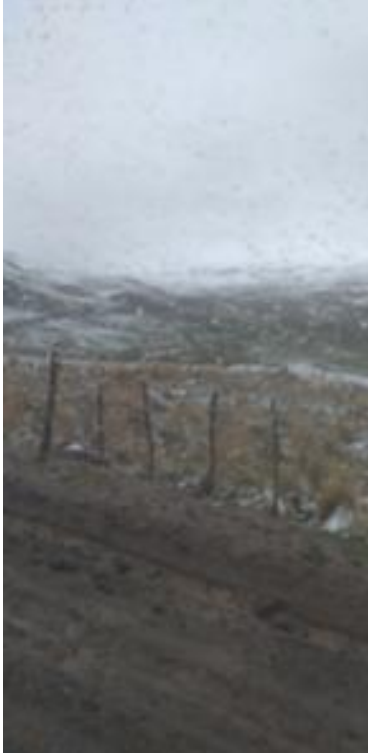
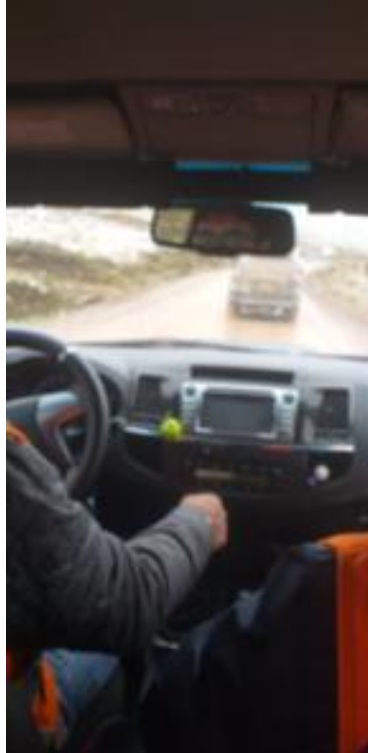
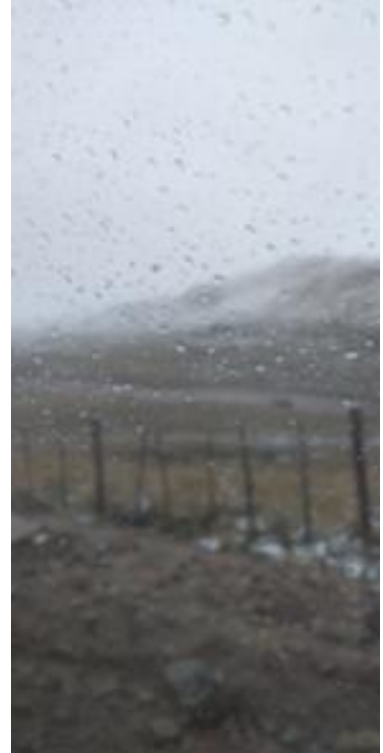
PROGRESIVA KM, 93+800
VISITA DE SEGUIMIENTO Y MONITOREO AL TRAMO 2 (OBRAS INICIALES): VISITA DE LA ADMINISTRADORA DEL CONTRATO HASTA HUALLAY

En la progresiva Km. 93+800 se realiza el acompañamiento a la Ing. Gladys Santiago, Administradora de Contrato, a verificar las condiciones actuales de la via, donde se verifica condiciones climaticas adversas, toda la zona esta saturada, con presencia de nieve desde el Km. 37 hasta el Km., 95.6 (Huallay),

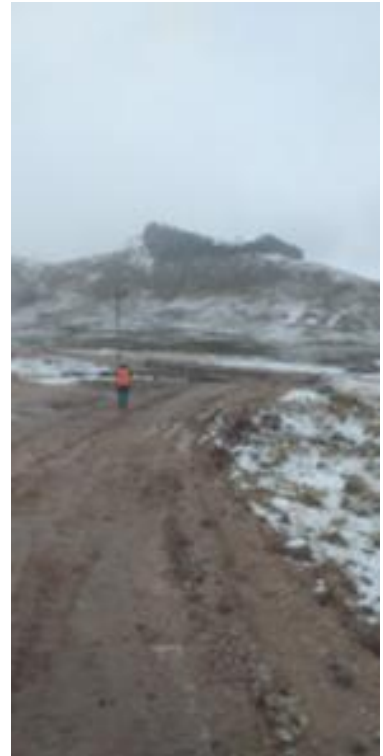
PROGRESIVA KM, 93+800

VISITA DE SEGUIMIENTO Y MONITOREO AL TRAMO 2 (OBRAS INICIALES): VISITA DE LA ADMINISTRADORA DEL CONTRATO HASTA HUALLAY (VIA DE ACCESO A HUALLAY)

En la progresiva Km. 93+800 se realiza el acompañamiento a la Ing. Gladys Santiago, Administradora de Contrato, a verificar las condiciones actuales de la vía, donde se verifica condiciones climaticas adversas, toda la zona esta saturada, con presencia de nieve desde el Km. 37 hasta el Km., 95.6 (Huallay), Con respecto al hallazgo No. 6 (presencia de polvo en la via) se verifica que en toda la vis Canta -Huallay las condiciones de la superficie es completamente húmeda, por las lluvias y caidas de nevadas en todo el tramo 2. Si es necesario tener en el sitio un camión cisterna, cuando las condiciones climaticas son soleados.

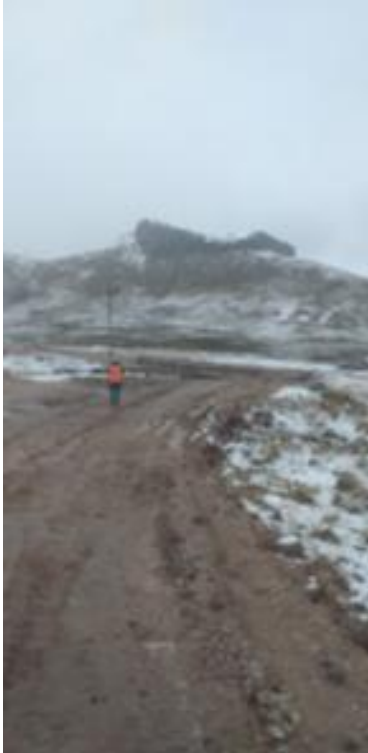
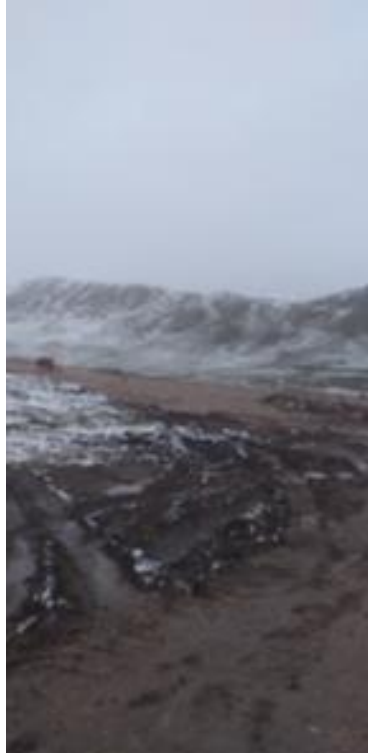
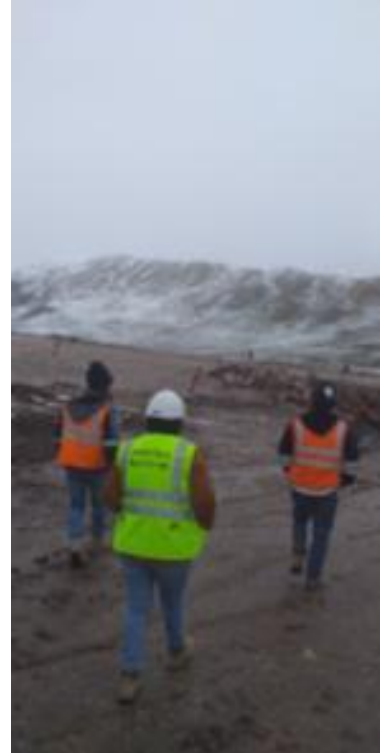
PROGRESIVA KM. 93+100 al 94+000

VISITA DE SEGUIMIENTO Y MONITOREO AL TRAMO 2(OBRAS INICIALES: VISITA DE LA ADMINISTRADORA DEL CONTRATO A ZONA DE PEDRAPLEN

En las progresivas Km. 93+100 al Km. 94+000 se realiza visita al sitio donde se realizaba la construcción de pedraplén, actualmente la representante de PROVIAS NACIONAL , Ing. Gladys Santiago, administradora del contrato, Jefe de Supervisión: Ing. Octaviano Ubillus y los representantes de la Contratista: Ing. Alvaro Portugal, residente de las Obras Iniciales y el Ing. dante Burga, Gerente Vial realizan un recorrido a las zonas donde se continuara con la construcción de terraplenes una vez culmine la suspensión, se verifica que la zona esta completamente saturada, con presencia de nieve y lloviznas en todo el tramo 2.

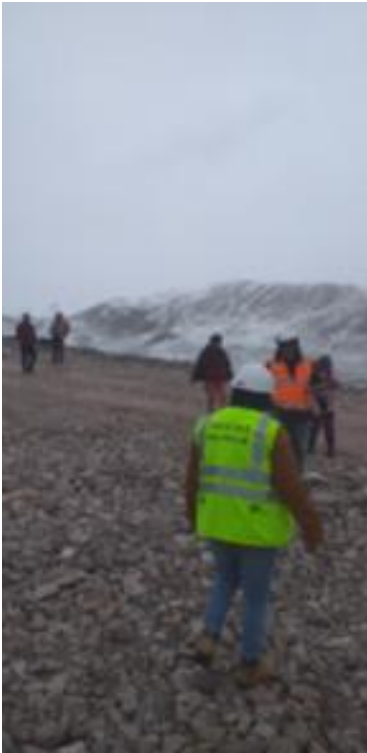
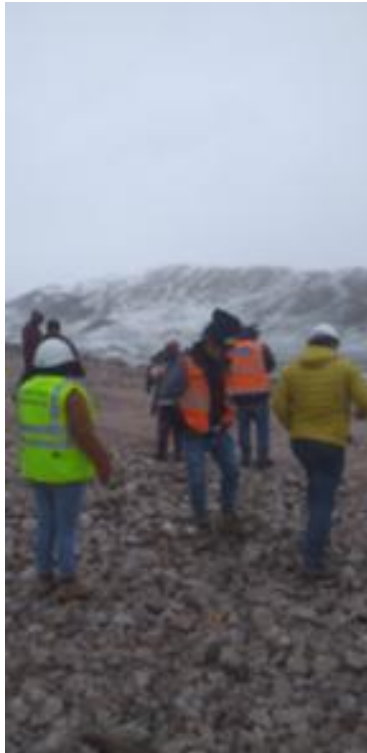
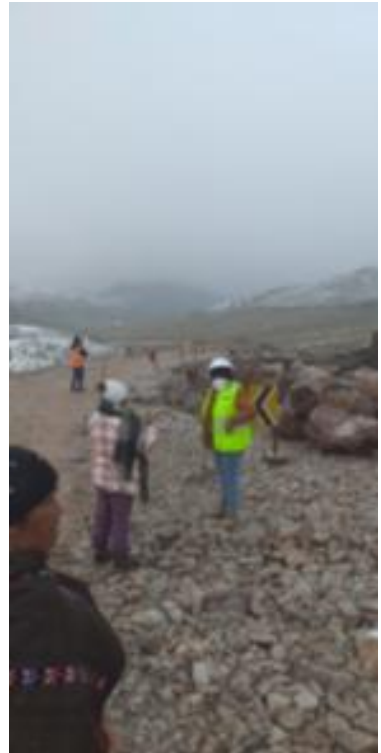
PROGRESIVA KM. 93+100

VISITA DE SEGUIMIENTO Y MONITOREO AL TRAMO 2(OBRAS INICIALES: VISITA DE LA ADMINISTRADORA DEL CONTRATO A ZONA DE PEDRAPLEN (PRESENCIA DE COMUNEROS EN EL SITIO)

En la progresivas Km. 93+100 se realiza visita al sitio donde se realizaba la construcción de pedraplén, actualmente la representante de PROVIAS NACIONAL , Ing. Gladys Santiago, administradora del contrato, Jefe de Supervisión: Ing. Octaviano Ubillus y los representantes de la Contratista: Ing. Alvaro Portugal, residente de las Obras Iniciales y el Ing. dante Burga, Gerente Vial, realizan un recorrido a las zonas donde se continuara con la construcción de terraplenes una vez culmine la suspensión, se verifica que la zona esta completamente saturada, con presencia de nieve y lloviznas en todo el tramo 2. En la zona, los comuneros solicitan la inclusión de su gente en los trabajos de mantenimiento y seguridad vial, solicitan a la Empresa la incorporación de los trabajadores del sector.

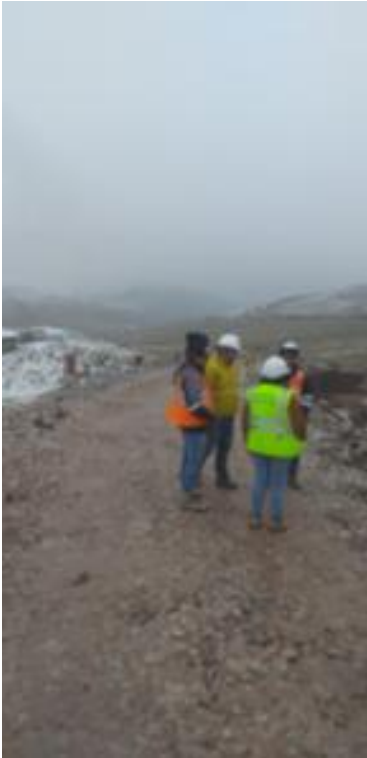
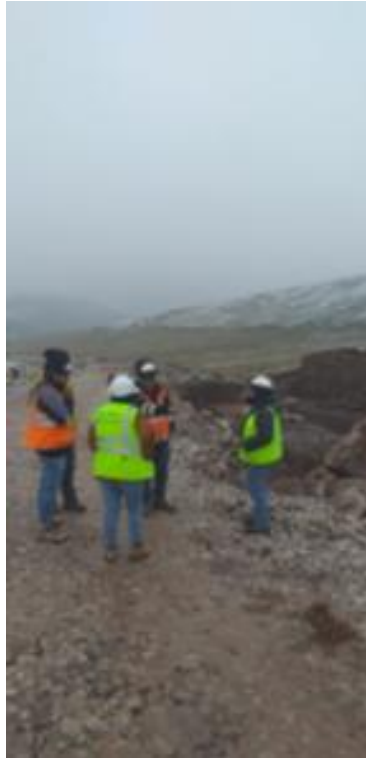
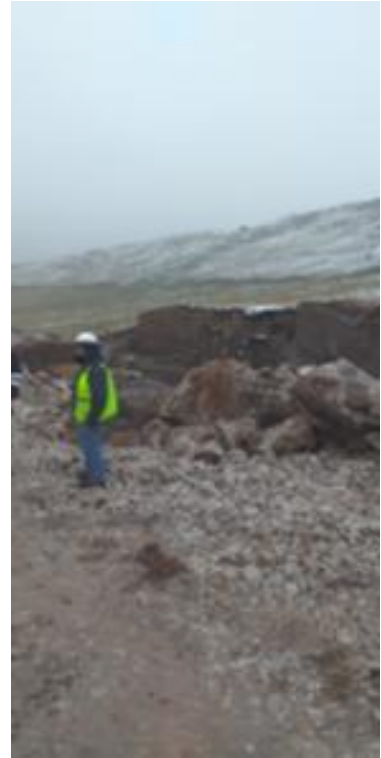
PROGRESIVA KM. 93+100

VISITA DE SEGUIMIENTO Y MONITOREO AL TRAMO 2(OBRAS INICIALES) : VISITA
A ZONA DE PEDRAPLENES

En la progresivas Km. 93+100 se realiza visita junto con la representante de PROVIAS NACIONAL , Ing. Gladys Santiago, administradora del contrato, Jefe de Supervisión: Ing. Octaviano Ubillus y los representantes de la Contratista: Ing. Alvaro Portugal, residente de las Obras Iniciales y el Ing. dante Burga, Gerente Vial, realizan un recorrido a las zonas donde se continuara con la construcción de terraplenes una vez culmine la suspensión, se verifica que la zona esta completamente saturada, con presencia de nieve y lloviznas en todo el tramo 2.
