BITACORA ELECTRÓNICA DE OBRA

Confirma Bitacora:	Nro Informe:	Fecha Informe:	Nombre De La Obra:	Personal Encargado:	Fotos del Cuaderno de Obra					
Si	Nº 020-PVN - MJQ Y - 2023	20 - 01 - 2023	Corredor Vial: Huánuco - La Unión-Huallanca, Dv. Antamina/Emp. PE-3N (Tingo Chico) - Nuevas Flores - Llata - Antamina, Tramo III	MICHAEL JESUS QUISPE YAURI.		Ver imagen completa	Ver imagen completa	Ver imagen completa	Ver imagen completa	Ver imagen completa

OBRA: MEJORAMIENTO, CONSERVACIÓN POR NIVELES DE SERVICIO Y OPERACIÓN DEL CORREDOR VIAL: HUÁNUCO – LA UNIÓN – HUALLANCA – DV. ANTAMINA/ EMP. PE-3N (TINGO CHICO) – NUEVAS FLORES – LLATA – ANTAMINA, TRAMO III.

Panel Fotográfico de la Bitacora de Obras

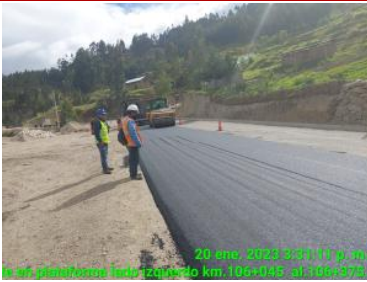
Foto1:

SE VERIFICO LA TEMPERATURA DE LAS MEZCLAS ASFÁLTICAS (ASFALTO EN CALIENTE) EN LA PLANTA KM 103+200

SE VERIFICA LA COLOCACIÓN DE LAS MEZCLAS ASFÁLTICAS (ASFALTO EN CALIENTE) Y TEMPERATURA EN PISTA

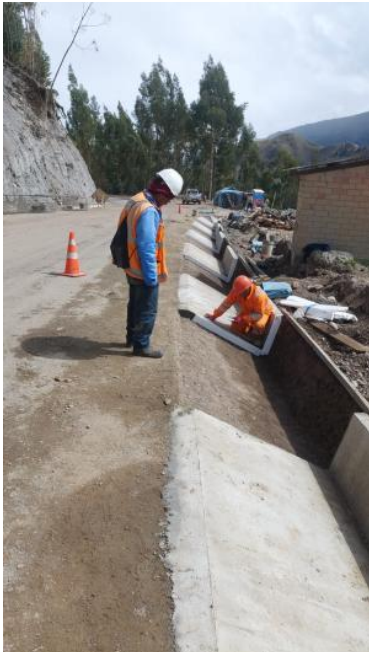
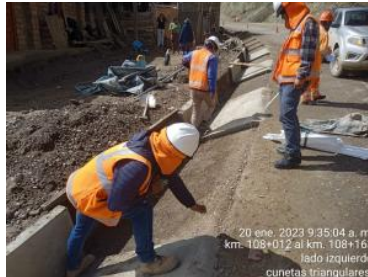
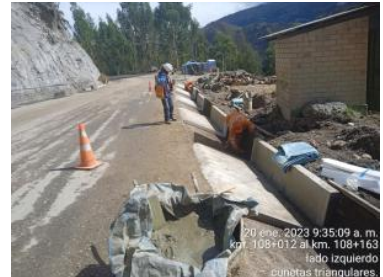
PROGRESIVA: KM 108+012 AL KM 108+163

CONSTRUCCIÓN DE CUNETAS

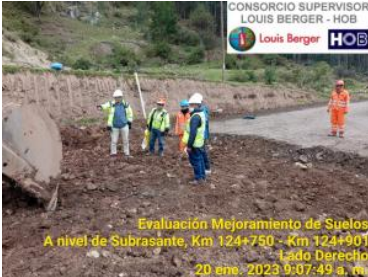
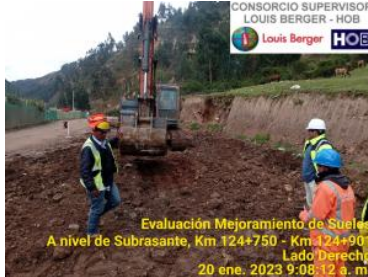
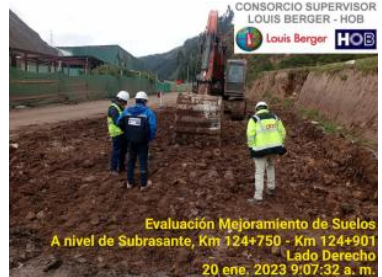
PROGRESIVA: KM 124+750 AL KM 124+901

SE VERIFICA LOS TRABAJOS DE CONFORMACIÓN EN LA SUBRASANTE

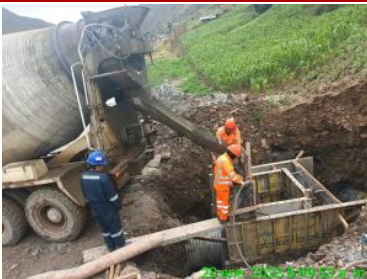
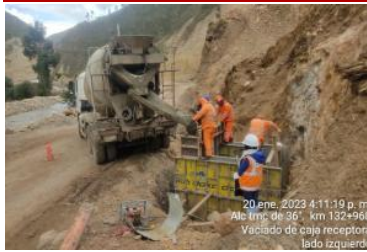
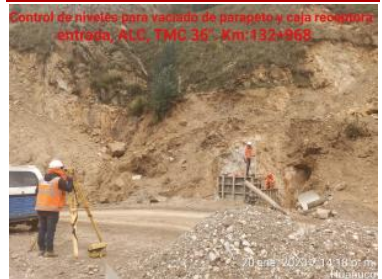
PROGRESIVA: KM 132+968

SE VERIFICA EL COLOCADO DE CONCRETO DE F'C=175 KG/CM2 EN LAS ALCANTARILLAS

ALC. TMC Ø 36", SE PROCEDIO CON LA COLOCACIÓN DE CONCRETO F'C.175 KG/CM2, EN EL CABEZAL CON ALAS DE SALIDA

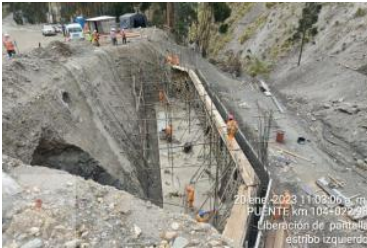
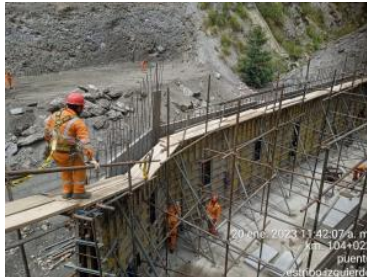
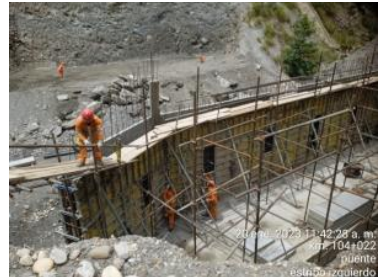
PROGRESIVA: KM 104+007.98 AL KM 104+037.98

CONSTRUCCIÓN DEL PUENTE S/N

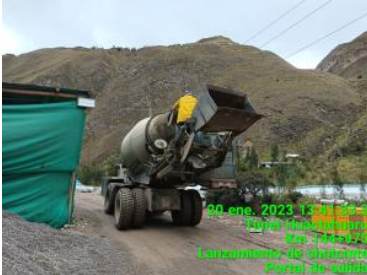
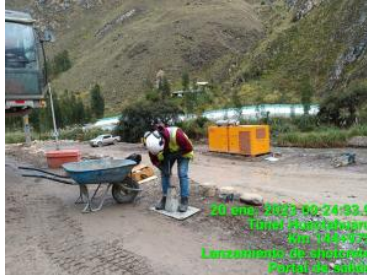
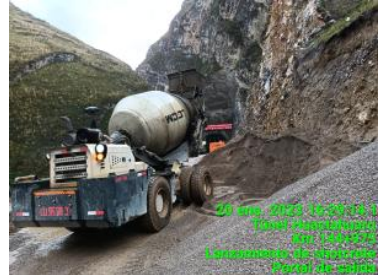
PROGRESIVA: KM 144+390 AL KM 144+970:

PERFORACIÓN DE ROCAS CON MAQUINARIAS

TRABAJOS DE MOVIMIENTO DE TIERRA Y ACCESOS DE ENTRADA Y SALIDA DE TÚNEL HUACTAHUARU

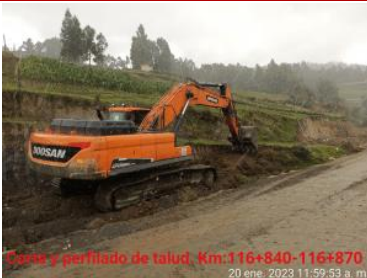
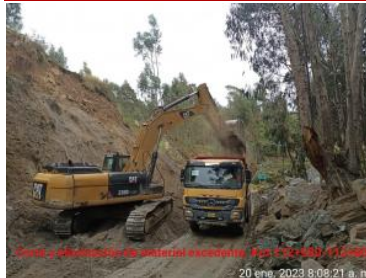
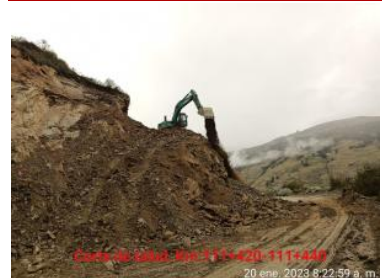
PROGRESIVA: KM 116+840, KM 112+580, KM 111+420

CORTE DE TALUD
