BITACORA ELECTRÓNICA DE OBRA

REGISTRO DE LA BITACORA Y FOTO DEL CUADERNO DE OBRA

OBRA: MEJORAMIENTO, CONSERVACIÓN POR NIVELES DE SERVICIO Y OPERACIÓN DEL CORREDOR VIAL: HUÁNUCO – LA UNIÓN – HUALLANCA – DV. ANTAMINA/ EMP. PE-3N (TINGO CHICO) – NUEVAS FLORES – LLATA – ANTAMINA, TRAMO III.

(TINGO CHICO - LA UNIÓN - HUALLANCA) TRAMO III DEL KM 102+819 AL KM 150+421
LONG: 47.602 KM

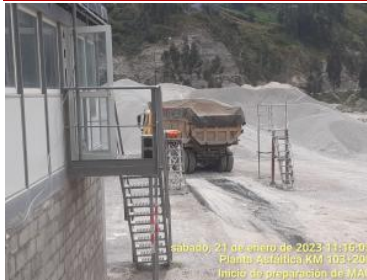
Foto2:

PROGRESIVA: KM 106+285 AL KM 106+330

SE VERIFICO LA TEMPERATURA DE LAS MEZCLAS ASFÁLTICAS (ASFALTO EN CALIENTE) EN LA PLANTA KM 103+200

SE VERIFICA LA COLOCACIÓN DE LAS MEZCLAS ASFÁLTICAS (ASFALTO EN CALIENTE) Y TEMPERATURA EN PISTA

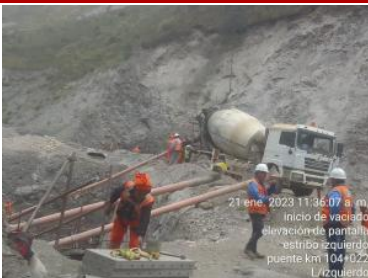
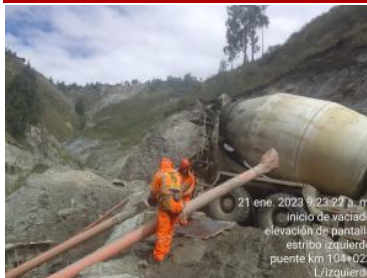
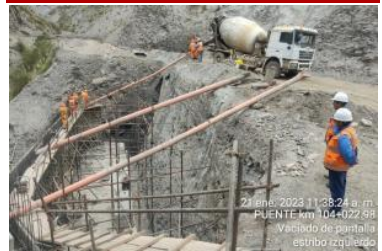
PROGRESIVA: KM 104+007.98 AL KM 104+037.98

CONSTRUCCIÓN DEL PUENTE S/N

SECCIÓN COMPUESTA VIGA METÁLICA- LOSA DE CONCRETO

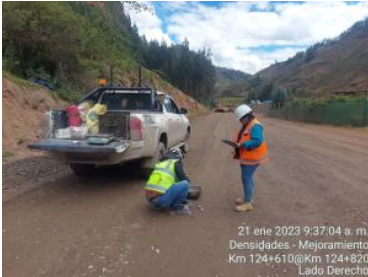
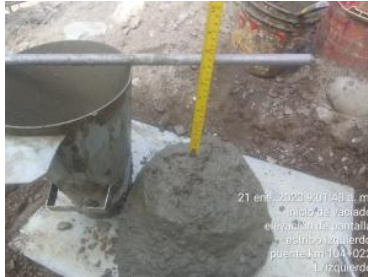
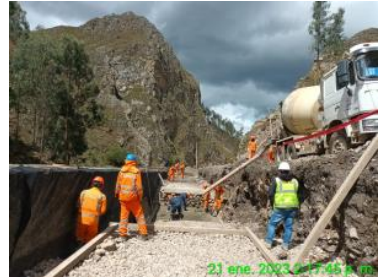
PROGRESIVA: KM 124+621

SE REALIZA EL ENSAYO DE DENSIDAD DE CAMPO (CONO DE ARENA) EN EL RELLENO ESTRUCTURAL DEL MURO

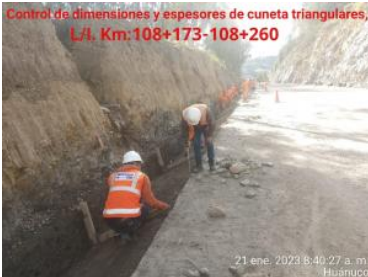
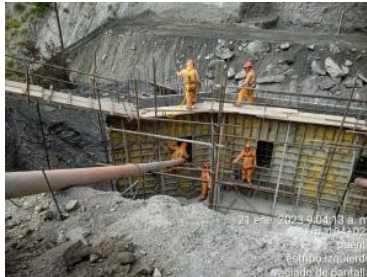
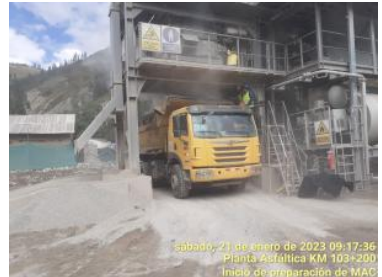
PROGRESIVA: KM 108+173

CONSTRUCCIÓN DE CUNETAS

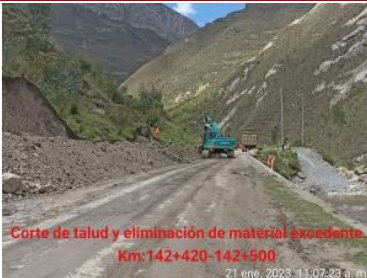
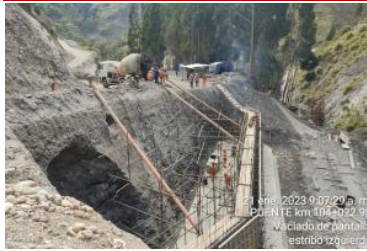
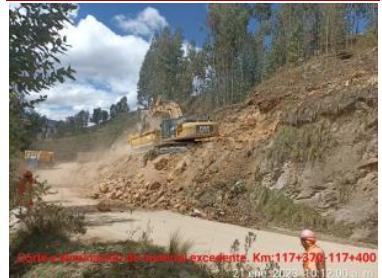
PROGRESIVA: KM 142+420, KM 117+370

CORTE DE TALUD

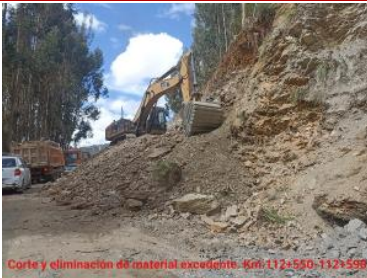
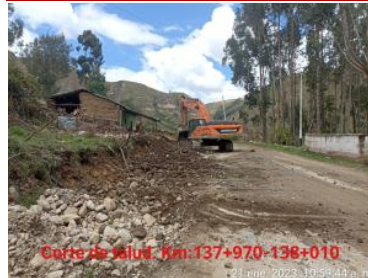
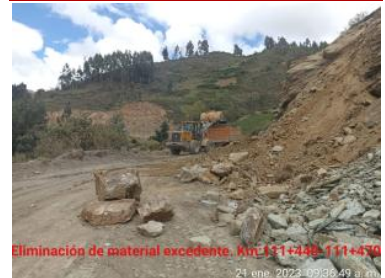
PROGRESIVA: KM 112+550, KM 137+970, KM 111+440

CORTE DE TALUD
