BITACORA ELECTRÓNICA DE OBRA

Confirma Bitacora:	Nro Informe:	Fecha Informe:	Nombre De La Obra:	Personal Encargado:
Si	009	20 - 01 - 2023	Rehabilitación y Mejoramiento de Obra Carretera Lima - Canta - La Viuda- Unish, tramo Canta- Huayllay	BORIS WALTER AYLLÓN CARCELÉN

NUMERO DE INFORME No. 009-2023
 CONTRATO DE OBRA: No. 103-2019-MTC/ 20 de fecha 24/09/2019
 EMPRESA CONTRATISTA: CHINA ROAD AND BRIDGE CORPORATION SUCURSAL PERU
 OBRA: SALDO DE OBRA: "MEJORAMIENTO, REHABILITACIÓN Y CONSERVACIÓN POR NIVELES DE SERVICIO Y OPERACIÓN DEL CORREDOR VIAL, LIMA – CANTA – HUAYLLAY –DV. COCHAMARCA – EMP.PE 3N" (SALDO DE OBRAS INICIALES (OI) TRAMO 2 CANTA - HUALLAY LONGITUD: 95.2 KMS.
 MONTO DE OBRAS INICIALES : 338,725,656.80
 SUPERVISOR: CONSORCIO CESEL - CAL Y MAYOR
 CONTRATO DE CONSULTORIA DE OBRA N° 077-2014-MTC/20) ADENDA No. 4 DE FECHA,24-09-2019
 LA OBRA ACTUALMENTE SE ENCUENTRA EN SUSPENSIÓN , SOLO SE REALIZA LABORES EMERGENCIA Y SUBSANACION DE OBSERVACIONES EN EL TRAMO 2 Y SE REALIZA LABORES DE CONSERVACION Y MANTENIMIENTO EN LOS TRAMOS 1,3 Y 4
 VISITA DE SEGUIMIENTO Y MONITOREO A LAS OFICINAS DE LA SUPERVISION Y CONTRATISTA (REUNION DE TRABAJO EN OFICINAS DE LA CONTRATISTA)

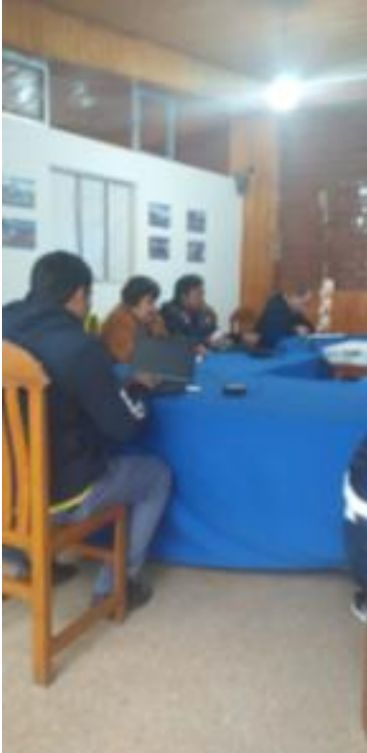
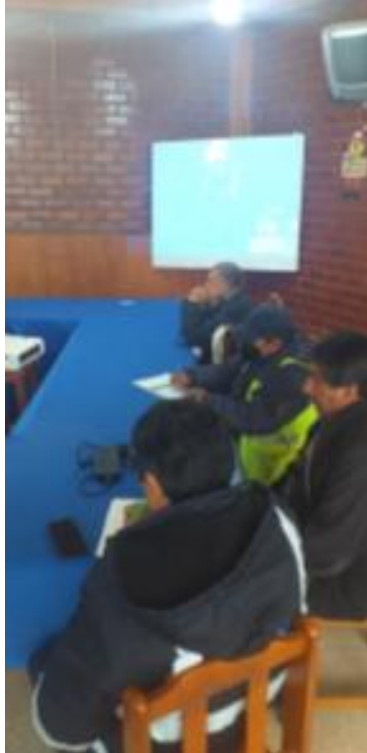
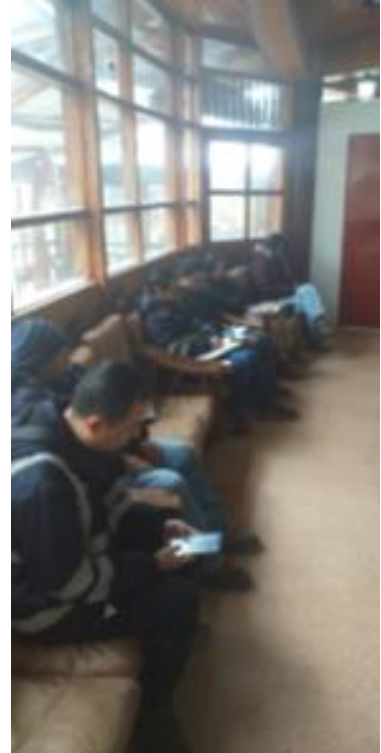
PROGRESIVA KM. 0+150
VISITA DE SEGUIMIENTO Y MONITOREO A LAS OFICINAS DE LA CONTRATISTA:
REUNION DE TRABAJO

En la progresiva Km. 0+150 se realiza reunión en la sala de reuniones de la Contratista, donde participa la Administradora del contrato, Ing. Gladys Santiago con los representantes de la Contratista y Supervisión. Las obras iniciales (tramo 2) actualmente esta en suspensión, solo se realizan actividades de mantenimiento vial.

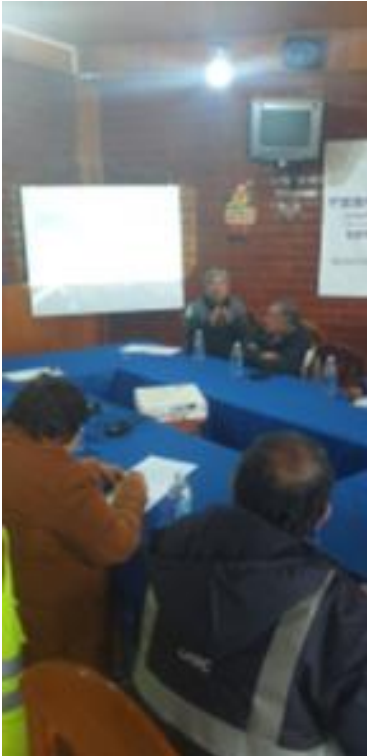
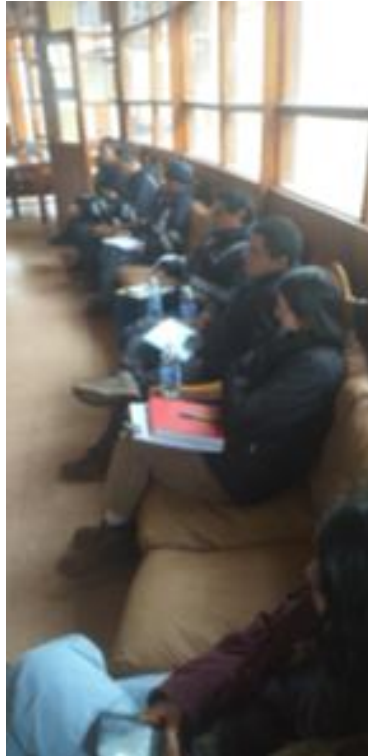
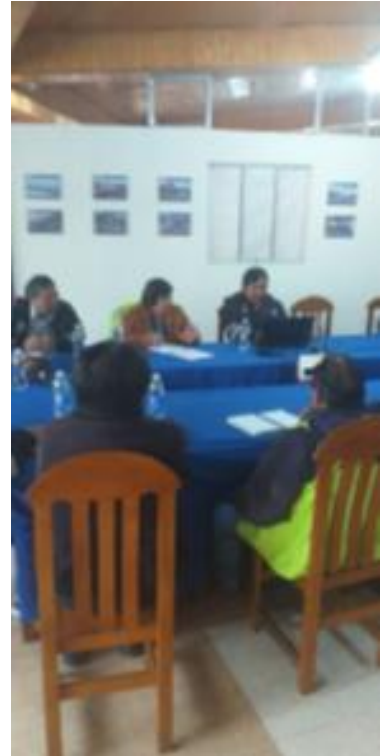
PROGRESIVA KM. 0+150

En la progresiva Km. 0+150 se realiza reunión en la sala de reuniones de la Contratista, donde participa la Administradora del contrato, Ing. Gladys Santiago con los representantes de la Contratista y Supervisión. Las obras iniciales (tramo 2) actualmente esta en suspensión, solo se realizan actividades de mantenimiento vial. Se trata de las prestaciones adicionales pendientes por tramitar, el cual tienen que ser presentados una vez se reinicien las actividades al finalizar la suspension

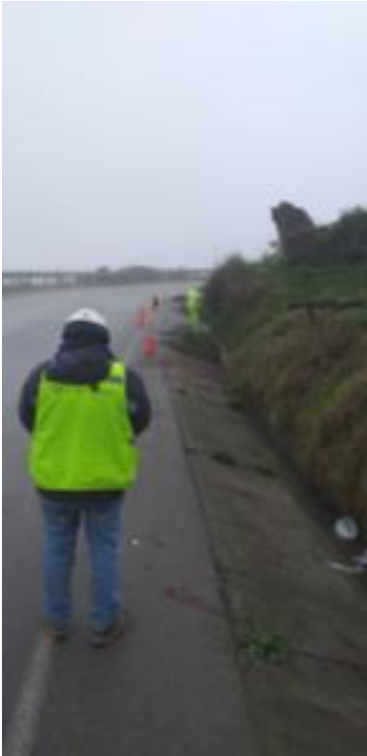
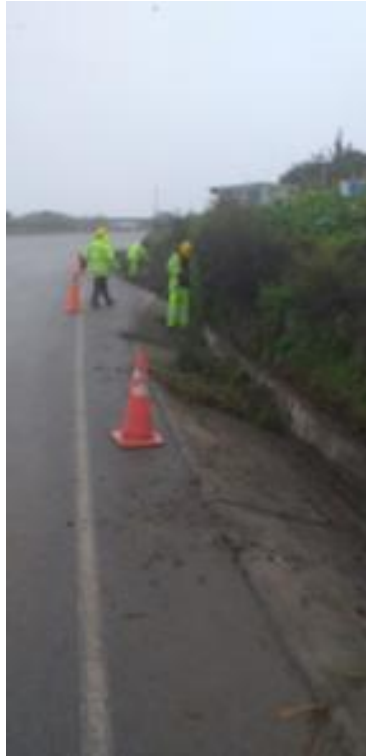
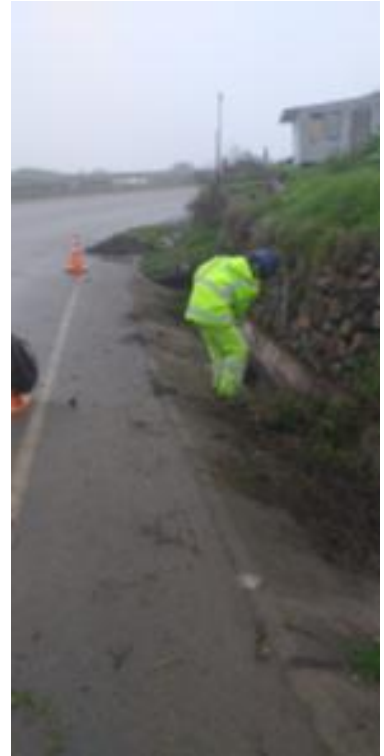
PROGRESIVA KM. 4+800 A KM. 4+900

VISITA DE SEGUIMIENTO A ACTIVIDADES DE MANTENIMIENTO DE OBRAS DE DRENAJE Y MANTENIMIENTO VIAL: LIMPIEZA DE CUNETAS CON PRESENCIA DE VEGETACION

En la progresiva Km. 4+800 al km. 4+900 se continua con la limpieza de cunetas y zanjas de drenaje que están invadidas con vegetación. Se utiliza un cargador frontal y herramientas menores, trabajan: 1 capataz, 3 peones 1 operador, 2 vigias. La zona esta nublada, con garuas constantes,

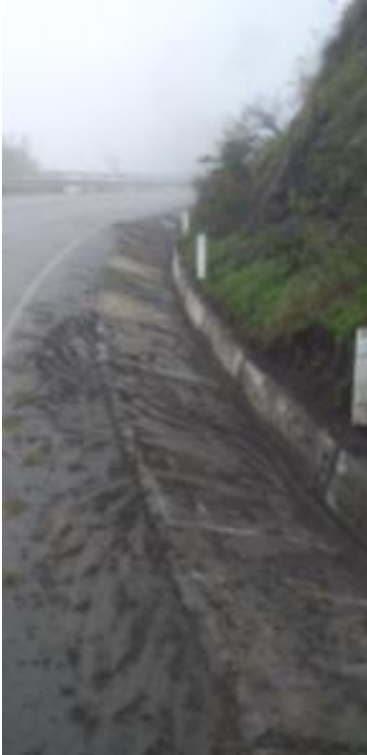
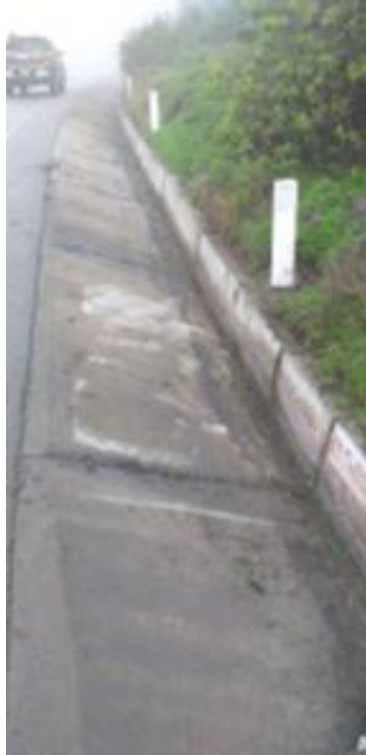
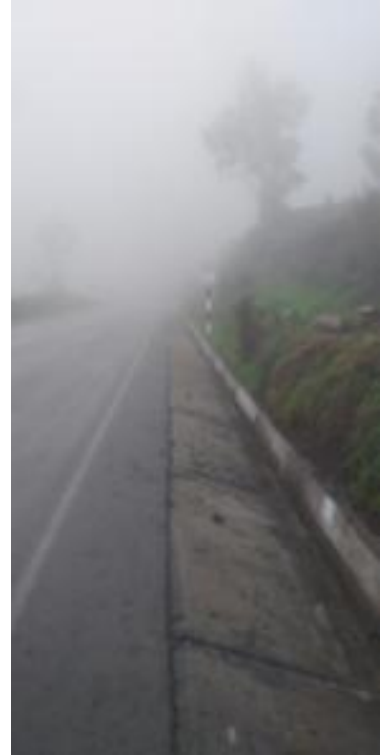
PROGRESIVA KM. 4+900 A KM. 5+000
VISITA DE SEGUIMIENTO A ACTIVIDADES DE MANTENIMIENTO DE OBRAS DE
DRENAJE Y MANTENIMIENTO VIAL: CUNETAS LIMPIAS

En la progresiva Km. 4+900 al km. 5+000 en este tramo se verifica la limpieza de cunetas.

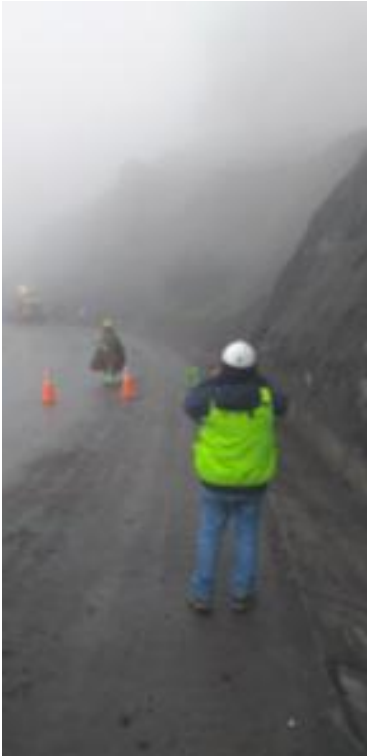
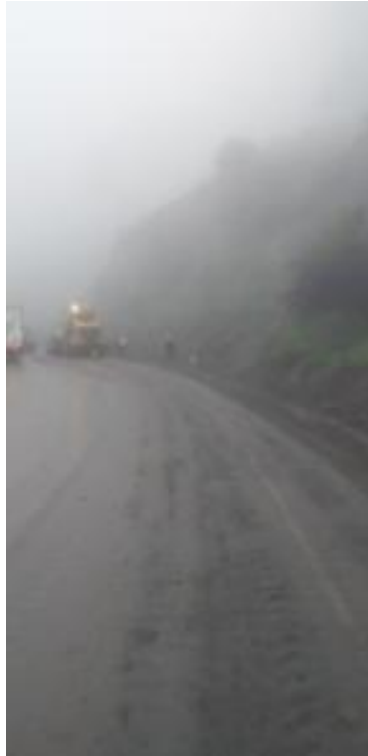
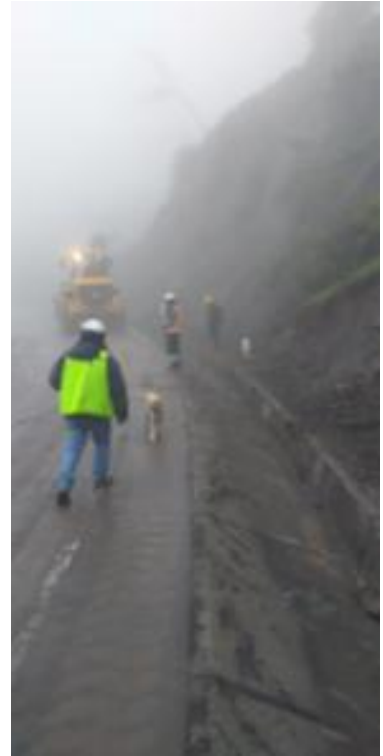
PROGRESIVA KM. 5+200 A KM. 5+400
VISITA DE SEGUIMIENTO A ACTIVIDADES DE MANTENIMIENTO DE OBRAS DE
DRENAJE Y MANTENIMIENTO VIAL: LIMPIEZA DE CUNETAS CON PRESENCIA DE
ESCOMBROS

En la progresiva Km. 5+200 al km. 5+400 se continua con la limpieza de cunetas que están invadidas con escombros. Se utiliza un cargador frontal y herramientas menores, trabajan: 1 capataz, 2 peones 1 operador, 2 vigias. La zona esta nublada, con garuas constantes,

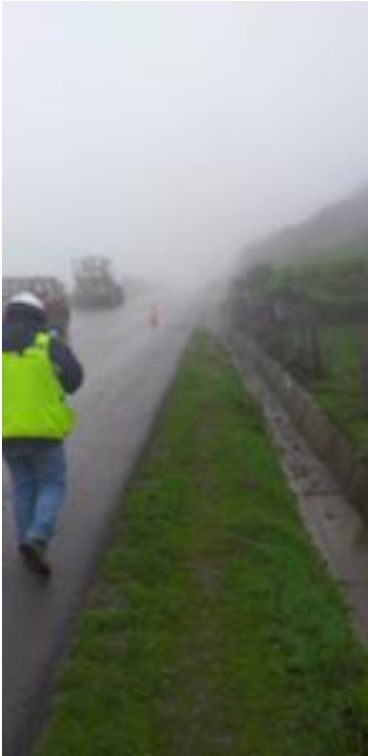
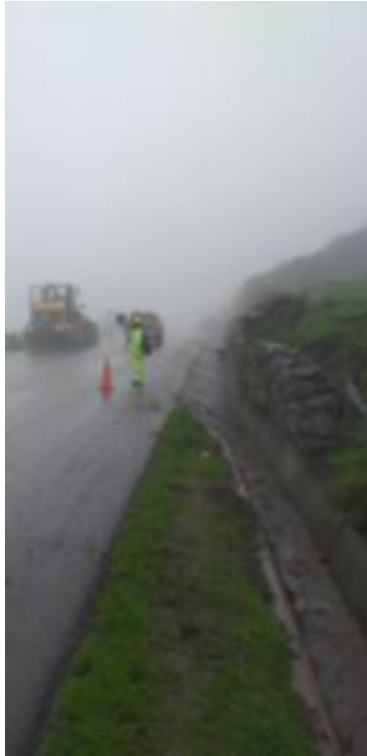
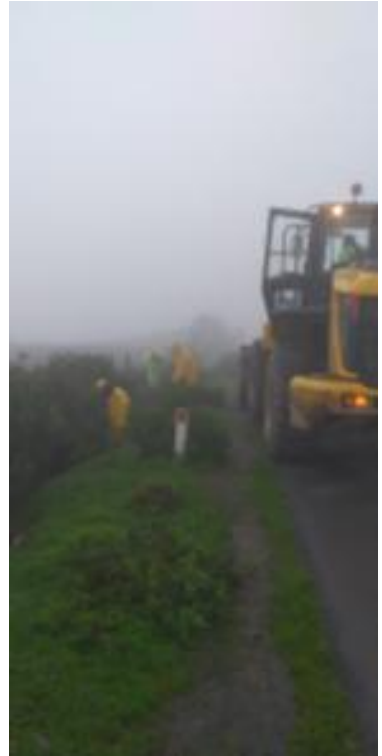
PROGRESIVA KM. 6+900 A KM. 7+000
VISITA DE SEGUIMIENTO A ACTIVIDADES DE MANTENIMIENTO DE OBRAS DE DRENAJE Y MANTENIMIENTO VIAL: LIMPIEZA DE CUNETAS CON PRESENCIA DE VEGETACION

En la progresiva Km. 6+900 al km. 7+000 se continua con la limpieza de cunetas y zanjas de drenaje que están invadidas con vegetación. Se utiliza un cargador frontal y herramientas menores, trabajan: 1 capataz, 3 peones 1 operador, 2 vigias. La zona esta nublada, con garuas constantes,

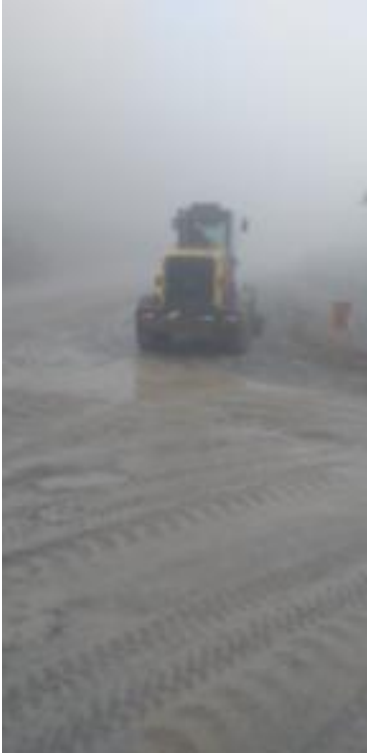
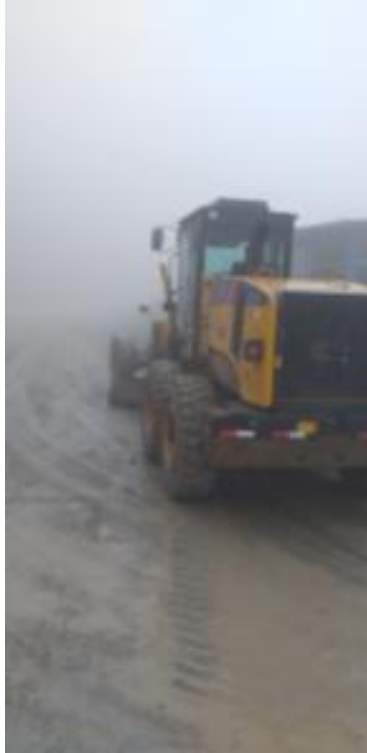
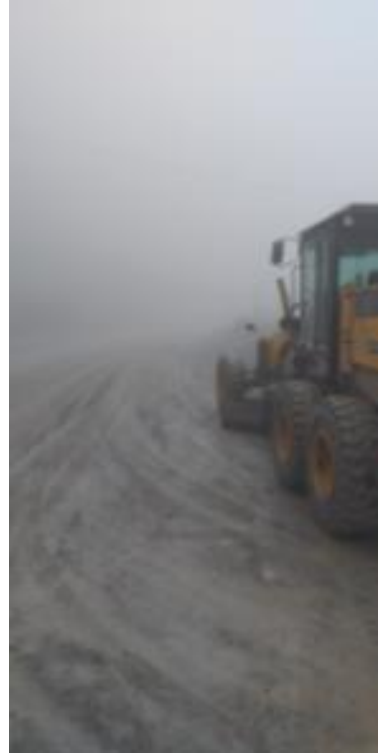
PROGRESIVA KM, 21+300

VISITA DE SEGUIMIENTO A ACTIVIDADES DE MANTENIMIENTO VIAL EN EL
TRAMO 2 (OBRAS INICIALES) : CONFORMACIÓN DE LA VIA

En la progresiva Km. 21+300 en la entrada del poblado de cullhuay se tiene una motoniveladora para realizar el mantenimiento de la vía , actualmente hay una lluvia constante.

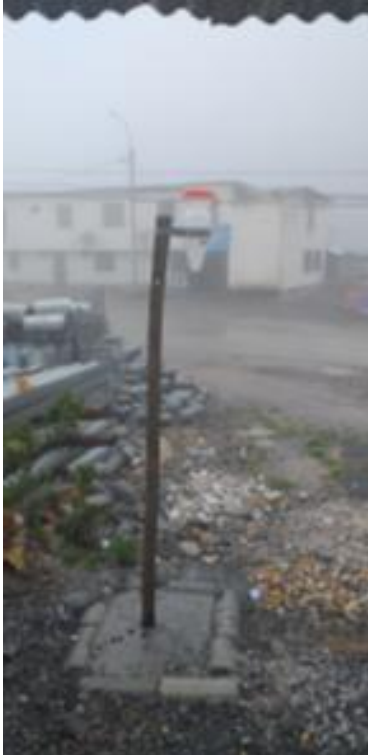
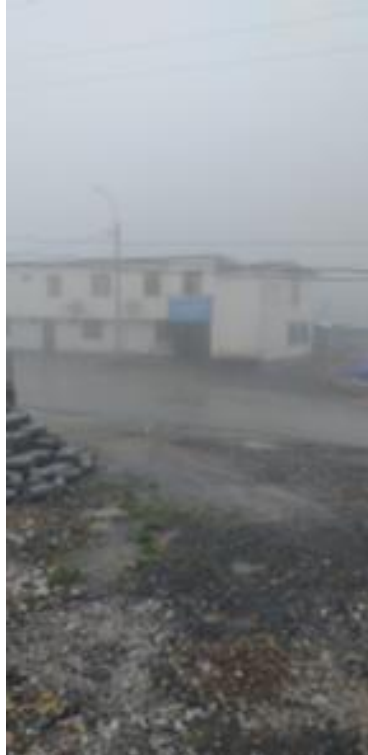
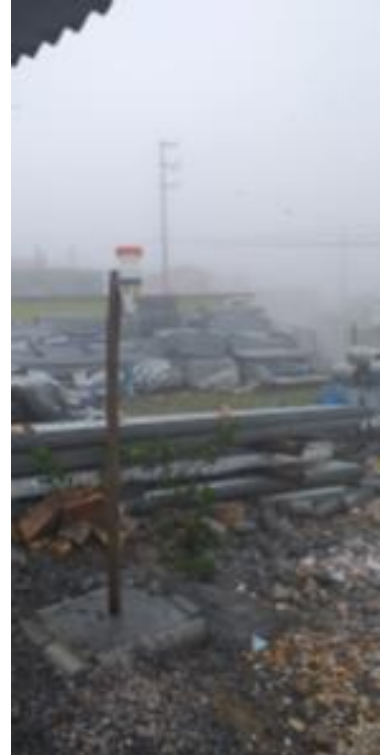
PROGRESIVA KM. 21+310
VISITA DE SEGUIMIENTO Y MONITOREO AL TRAMO 2 (OBRAS INICIALES):
PLUVIOMETRO EN POBLADO DE CULLHUAY

En la progresiva KM. 21+300 en los lados del laboratorio de suelos y pavimentos de la Supervisión se ha colocado un pluviometro, donde dia a dia se toma registros de las precipitaciones ocurridas en el lugar, actualmente esta garuando en la zona, donde las superficies estan totalmente saturadas.

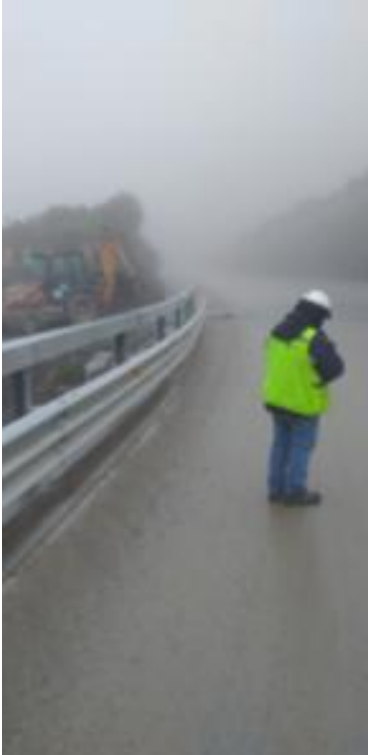
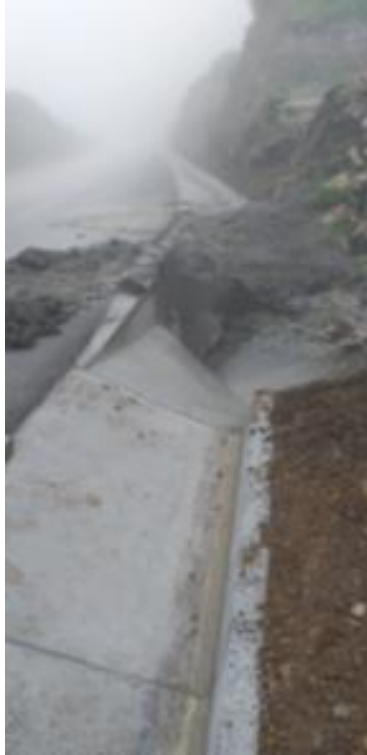
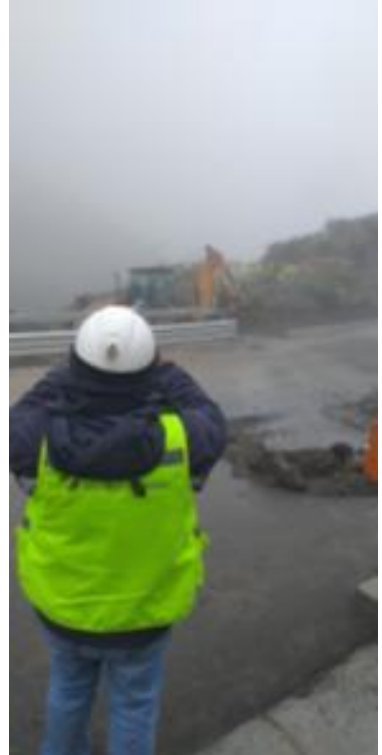
PROGRESIVA KM. 25+200

VISITA DE SEGUIMIENTO Y MONITOREO A LAS ACTIVIDADES DE MANTENIMIENTO DE LAS OBRAS INICIALES (TRAMO 2): LIMPIEZA DE ALCANTARILLAS

En la progresiva Km. 25+200 se realiza actividades de limpieza de alcantarillas tapadas, donde se utiliza una retroexcavadora y herramientas menores, trabajan: 1 capataz, 3 peones, 2 vigias 1 operador
