BITACORA ELECTRÓNICA DE OBRA

REGISTRO DE LA BITACORA Y FOTO DEL CUADERNO DE OBRA

Confirma Bitacora:	Nro Informe:	Fecha Informe:	Nombre De La Obra:	Personal Encargado:
Si	010	21 - 01 - 2023	Rehabilitación y Mejoramiento de Obra Carretera Lima - Canta - La Viuda- Unish, tramo Canta- Huayllay	BORIS WALTER AYLLÓN CARCELÉN

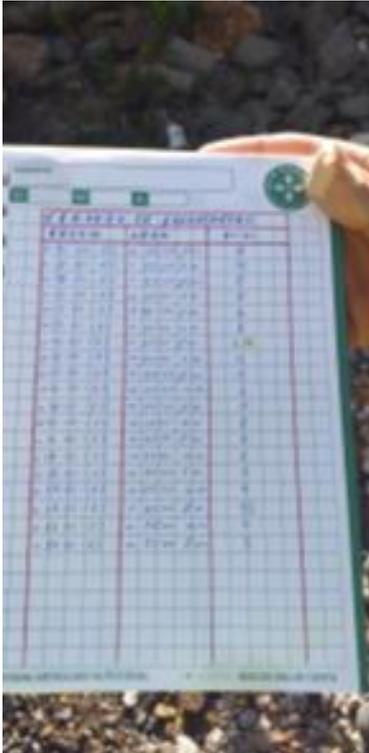
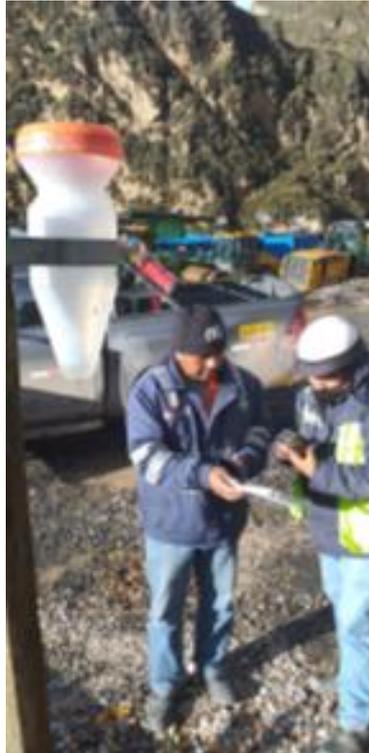
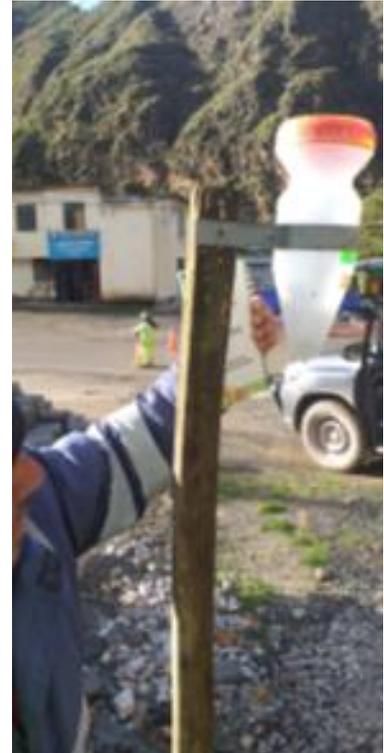
PROGRESIVA KM. 21+310
VISITA DE SEGUIMIENTO Y MONITOREO A ACTIVIDADES REALIZADAS EN EL TRAMO 2 (OBRAS INICIALES) : REGISTRO PLUVIOMETRICO ESTACION No. 1 (POBLADO DE CULLHUAY)

En la progresiva km. 21+310 se realiza visita de seguimiento y monitoreo al registro pluviométrico de la ESTACION No. 1, ubicado en el Poblado de Cullhuay, donde se verifico el contenido del pluviómetro del día 20-01-2023 recolectado desde las 5 pm. hasta las 7 am resultando 2.5 mm . Los registros pluviométricos se realizan dos lecturas desde 5pm a 7.00 am y de 5pm hasta las 7 am

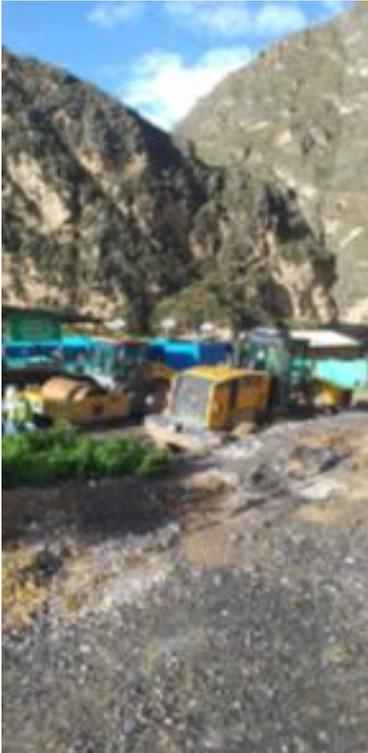
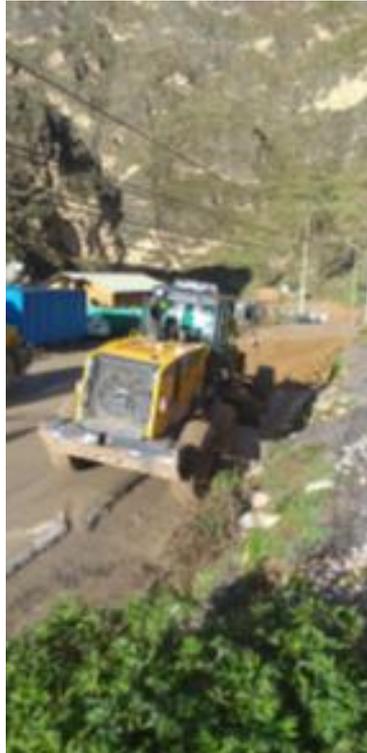
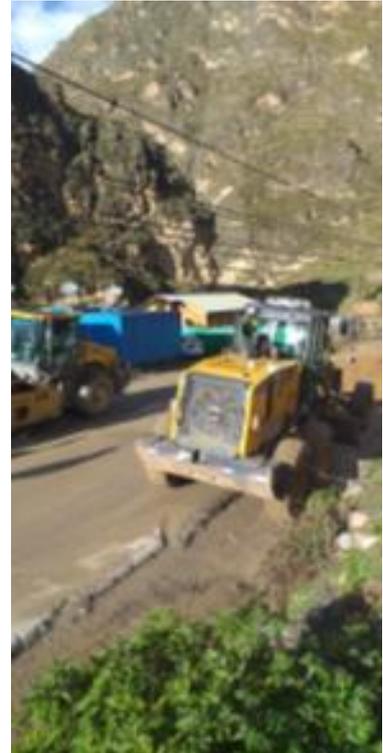
PROGRESIVA KM. 21+300
VISITA DE SEGUIMIENTO Y MONITOREO A LAS ACTIVIDADES EN EL TRAMO 2 (OBRAS INICIALES): MANTENIMIENTO VIAL

En la progresiva Km. 21+300 se realiza visita de seguimiento y monitoreo a las actividades de mantenimiento vial realizados por la Contratista en tiempo de suspensión. Actualmente se realiza la conformación de la entrada al poblado de Cullhuay. Se utiliza una motoniveladora y una compactadora de rodillo, trabajan: 1 capataz, 2 operadores, 2 vigias

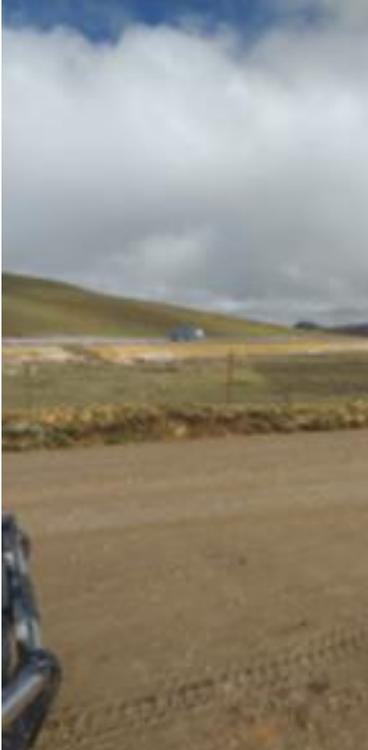
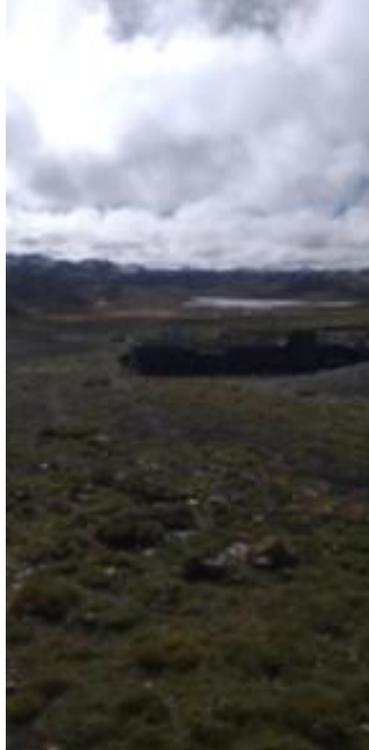
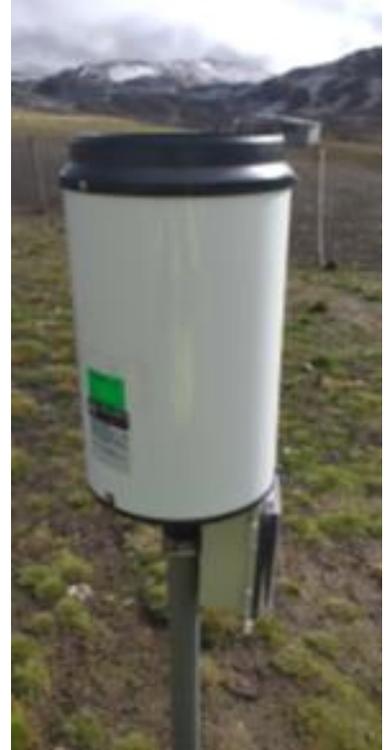
PROGRESIVA KM. 64+000 VISITA DE SEGUIMIENTO Y MONITOREO A ACTIVIDADES REALIZADAS EN EL TRAMO 2 (OBRAS INICIALES) : REGISTRO PLUVIOMETRICO ESTACION No. 2

En el Km. 64+000 se realiza la visita de seguimiento a la ESTACION No. 2 donde se ubica otro pluviómetro, en el lado derecho de la via a 0+020 de via de acceso, donde se verifica la lectura del pluviometro digital, donde se cuantifica la cantidad de lluvia caída hasta la fecha,

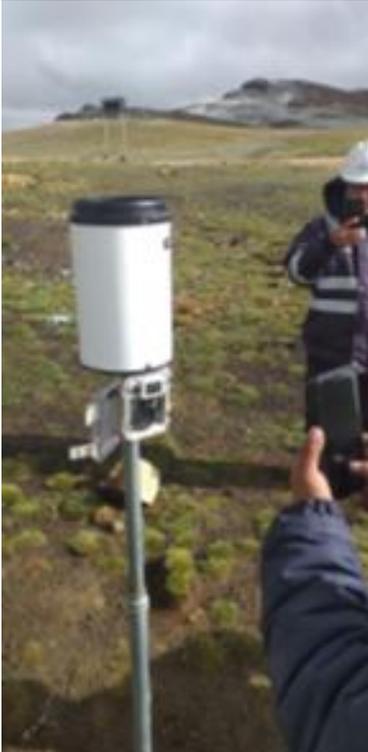
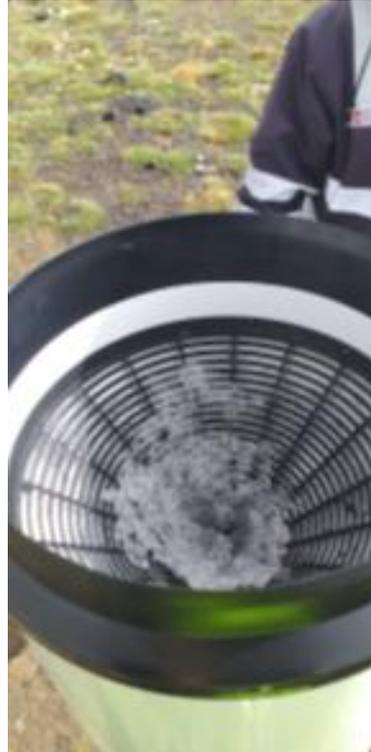
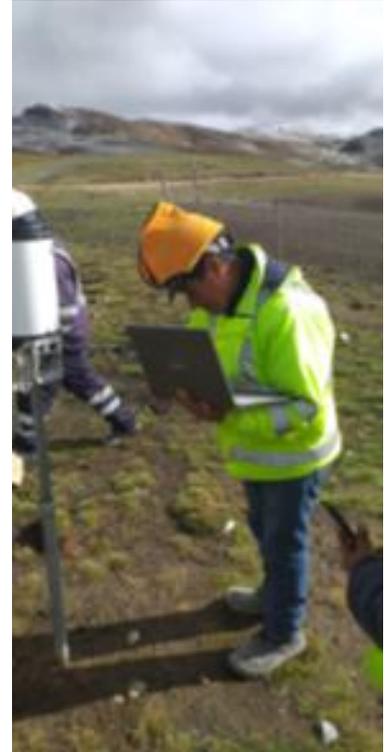
PROGRESIVA KM. 64+000

En el Km. 64+000 se realiza la visita de seguimiento a la ESTACION No. 2 donde se ubica otro pluviómetro, en el lado derecho de la vía a 0+020 de vía de acceso, donde se verifica la lectura del pluviómetro digital, donde se cuantifica la cantidad de lluvia caída hasta la fecha, Toma de registro en horas de la mañana .

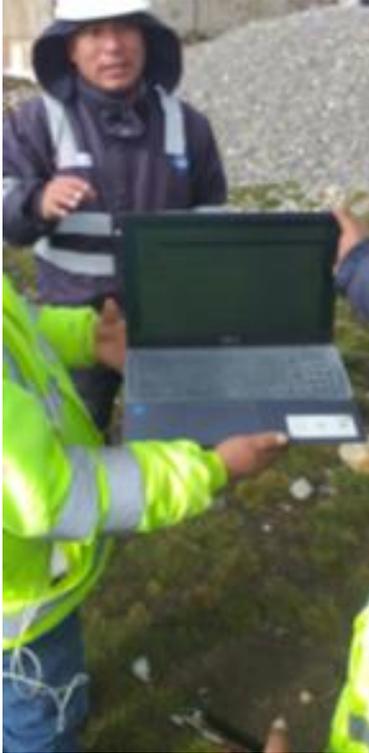
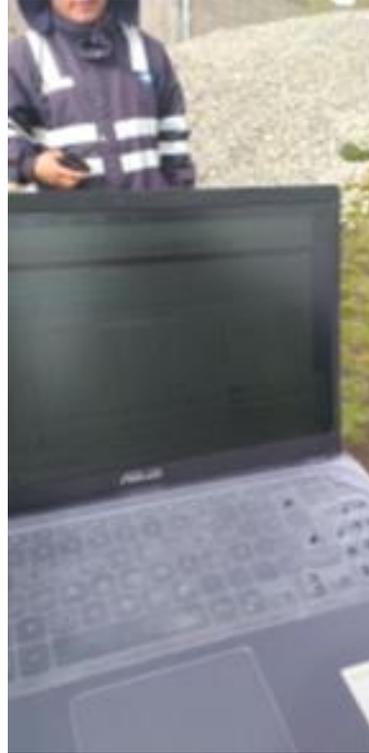
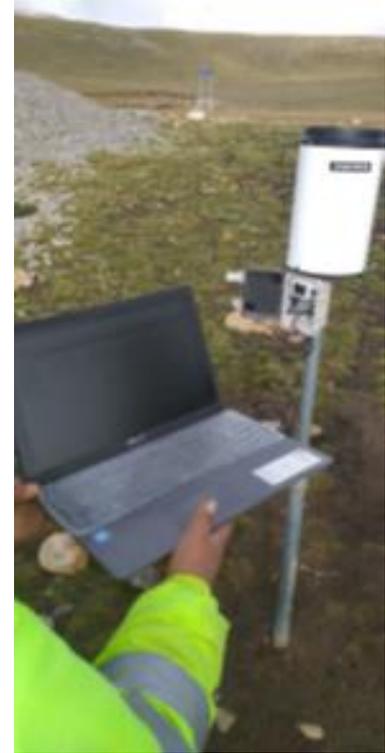
PROGRESIVA KM. 64+000
VISITA DE SEGUIMIENTO Y MONITOREO A ACTIVIDADES REALIZADAS EN EL TRAMO 2 (OBRAS INICIALES) : REGISTRO PLUVIOMETRICO ESTACION No. 2 (TOMA DE INFORMACION)

En el Km. 64+000 se realiza la visita de seguimiento a la ESTACION No. 2 donde se ubica otro pluviómetro, en el lado derecho de la vía a 0+020 de vía de acceso, donde se verifica la lectura del pluviómetro YOUNG digital, donde se cuantifica la cantidad de lluvia caída hasta la fecha, Con técnicos de la contratista se descargo la información hasta la fecha.

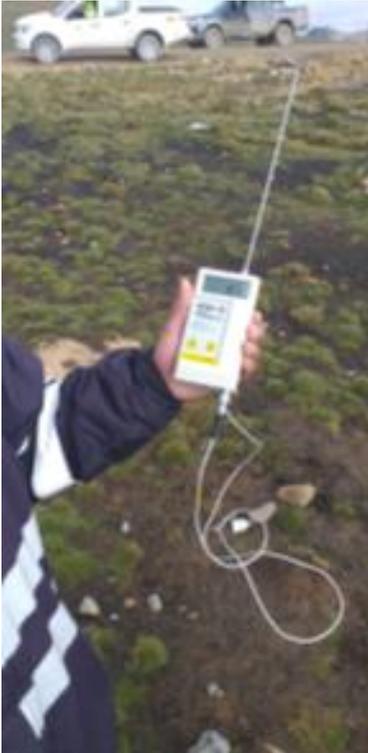
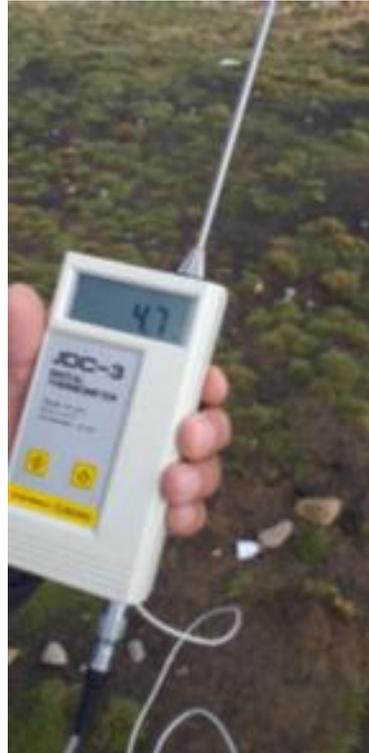
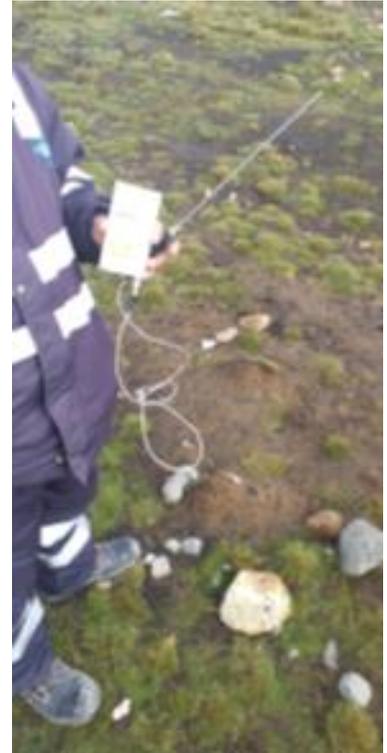
PROGRESIVA KM. 64+000

En el Km. 64+000 se realiza la visita de seguimiento a la ESTACION No. 2 donde se ubica otro pluviómetro, en el lado derecho de la vía a 0+020 de vía de acceso, donde se verifica la lectura del pluviometro YOUNG digital, donde se cuantifica la cantidad de lluvia caída hasta la fecha, Con técnicos de la contratista se descargo la información hasta la fecha. La temperatura ambiental es de 4,7 °C

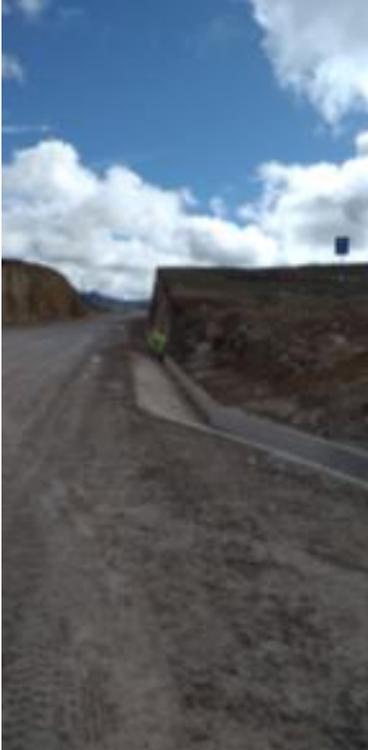
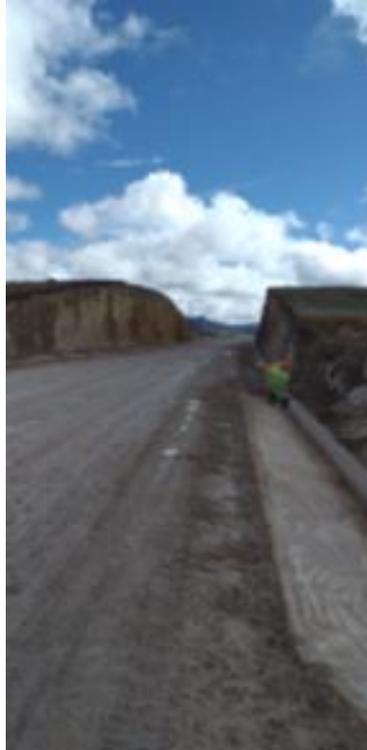
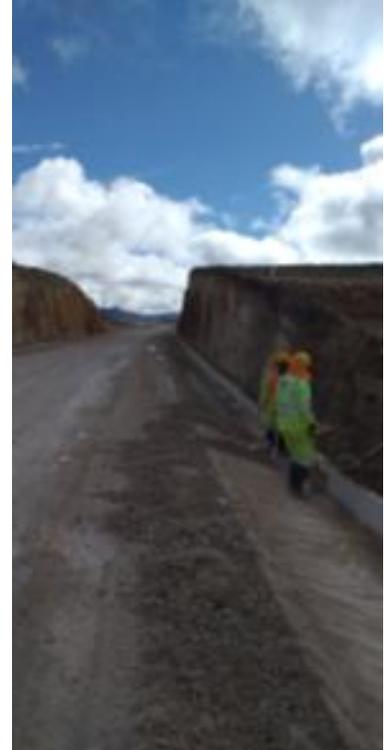
PROGRESIVA KM. 77+ 520 li y ld
VISITA DE SEGUIMIENTO Y MONITOREO A LAS ACTIVIDADES EN EL TRAMO 2 (OBRAS INICIALES) :MANTENIMIENTO DE OBRAS DE DRENAJE (CUNETAS)

En la progresiva Km. 77+520 se realiza visita de seguimiento a las actividades de mantenimiento vial que se realiza en tiempo de suspensión, donde se ejecuta la limpieza de cunetas triangulares, se utiliza herramientas menores, trabajan : 3 peones

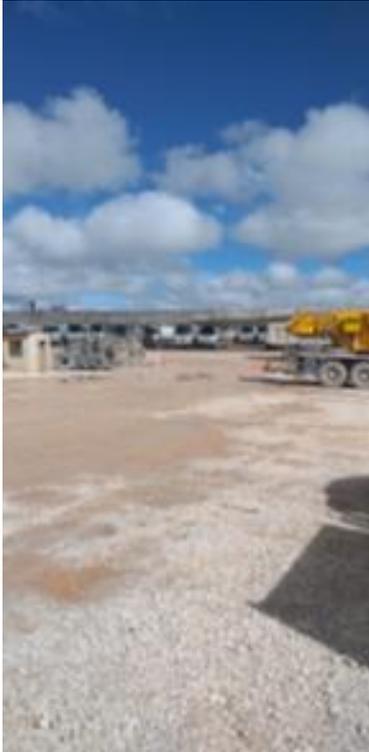
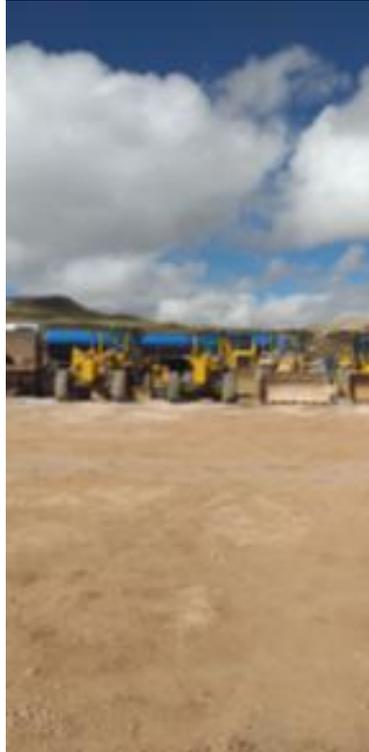
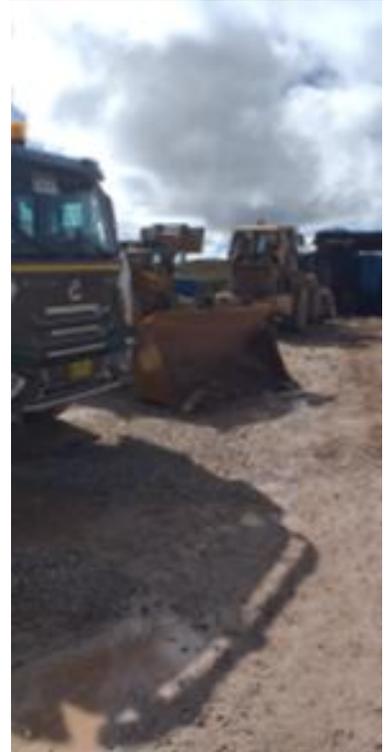
PROGRESIVA KM. 80+200

En la progresiva Km. 80+200 se realiza visita de seguimiento al taller de maquinas del contratista , donde se verifica la maquinaria estacionadas por suspensión de actividades en el tramo 2, dentro del taller se ubica el LABORATORIO donde se determina los porcentajes de humedad de las muestras extraidas de la vía y de los centros de acopio.

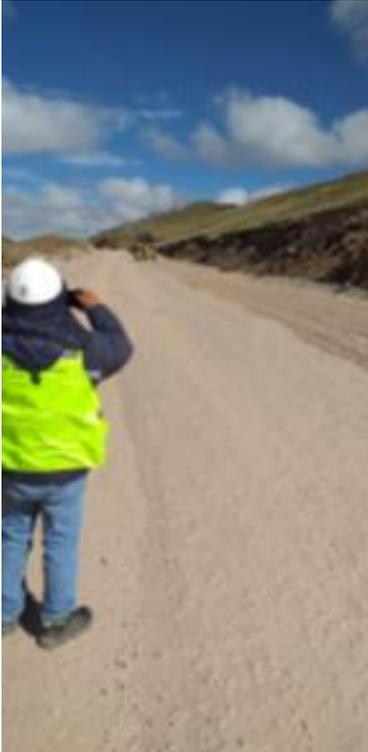
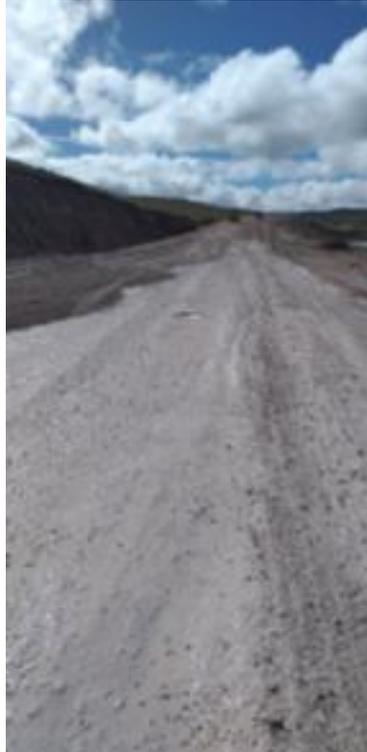
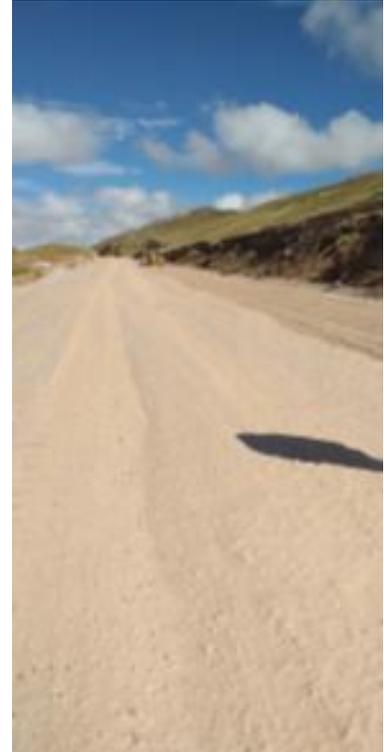
PROGRESIVA KM. 81+200 AL km. 81+800

En la progresiva KM. 81+200 al Km. 81+800 se realiza labores de mantenimiento vial, donde se utiliza una motoniveladora y una compactadora de rodillo, trabajan 1 capataz, 2 operadores, 2 vigias

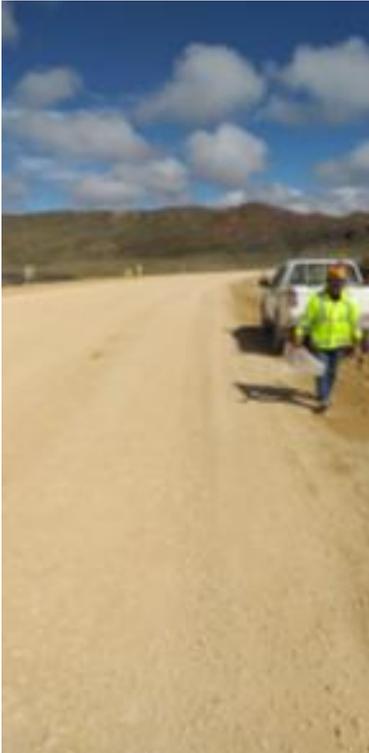
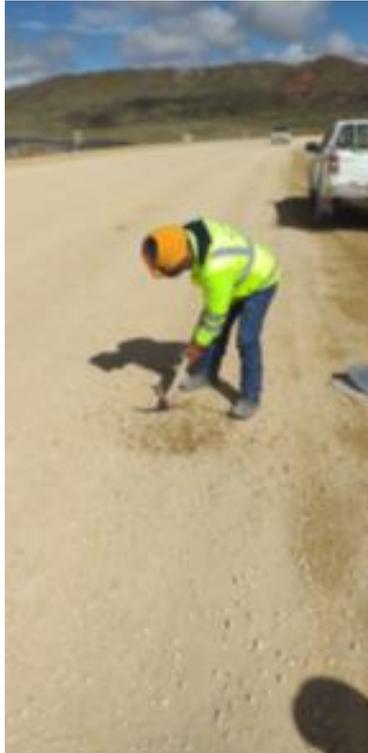
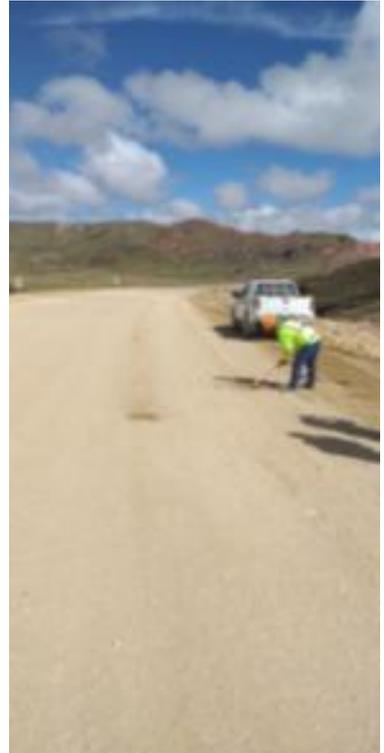
PROGRESIVA KM. 86+600

En la progresiva KM. 86+600 se realiza la toma de muestra del material colocado a nivel de subrasante , para determinar en laboratorio el porcentaje de humedad, se utiliza herramientas menores y trabajan 1 técnico y un peón para la toma de muestras a nivel de subrasante, esta zona se realizo la conformación sin la verificación de la Supervisión.

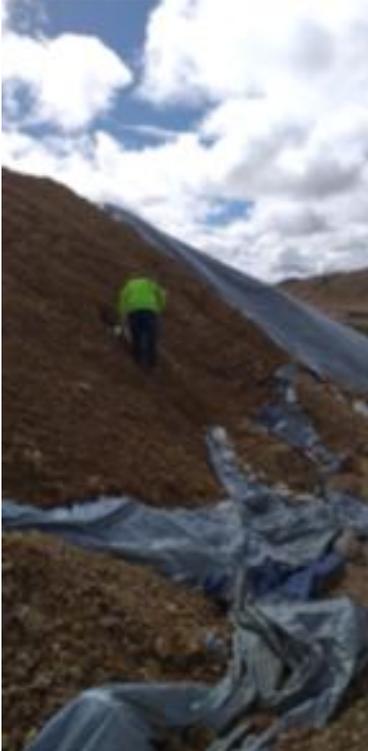
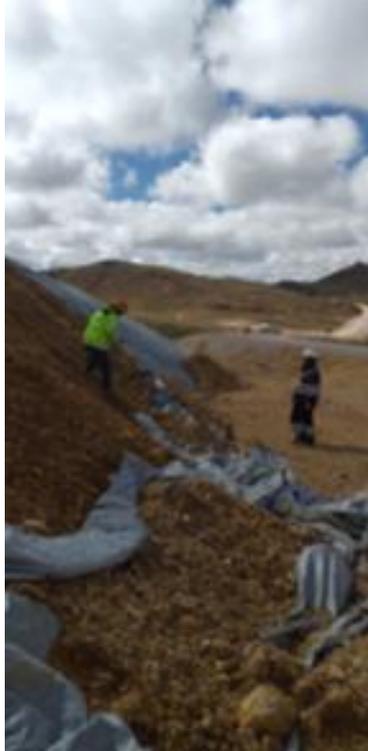
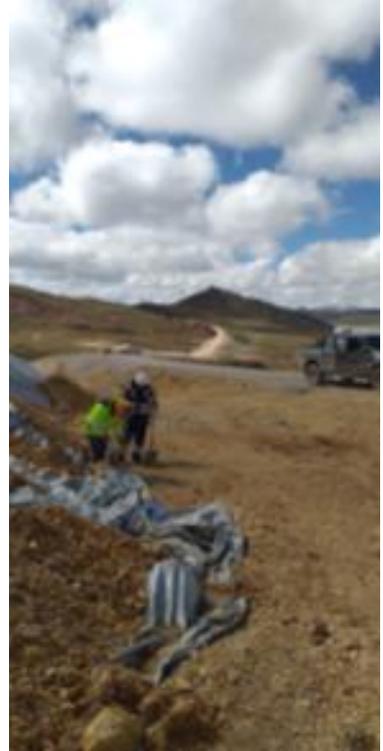
PROGRESIVA KM. 87+600
VISITA DE SEGUIMIENTO Y MONITOREO AL TRAMO 2 (OBRAS INICIALES): TOMA DE MUESTRAS DE ACOPIO (MATERIAL PROVENIENTE DE CANTERA KM. 77)

En la progresiva KM. 87+600 se realiza la toma de muestra del material de acopio ubicado en lado derecho de la via, para determinar en laboratorio el porcentaje de humedad, se utiliza herramientas menores y trabajan 1 técnico y un peón para la toma de muestra, este material es proveniente de la cantera Km. 77+000. Se verifico que el material no esta protegido en algunos lados, donde la Contratista informa que se han robado los plásticos que protegen el material acopiado.

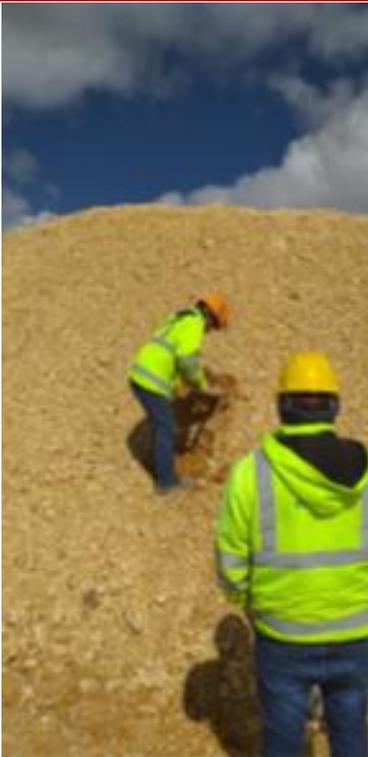
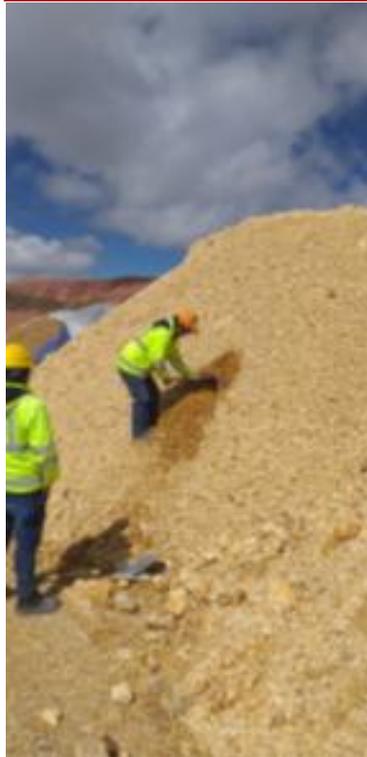
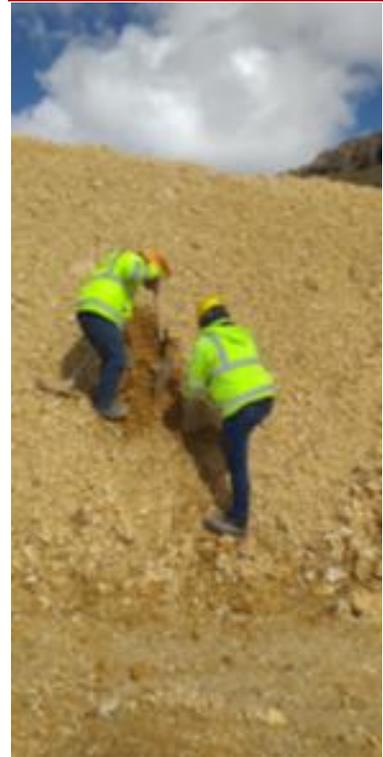
PROGRESIVA KM. 89+700

En la progresiva KM. 89+700 se realiza la toma de muestra del material de acopio ubicado en lado derecho de la via, para determinar en laboratorio el porcentaje de humedad, se utiliza herramientas menores y trabajan 1 técnico y un peón para la toma de muestra, este material es proveniente de la cantera Km. 77+000. Se verifico que el material no esta protegido en algunos lados, donde la Contratista informa que se han robado los plásticos que protegen el material acopiado.
gn-utils/595/020231022091020.jpg

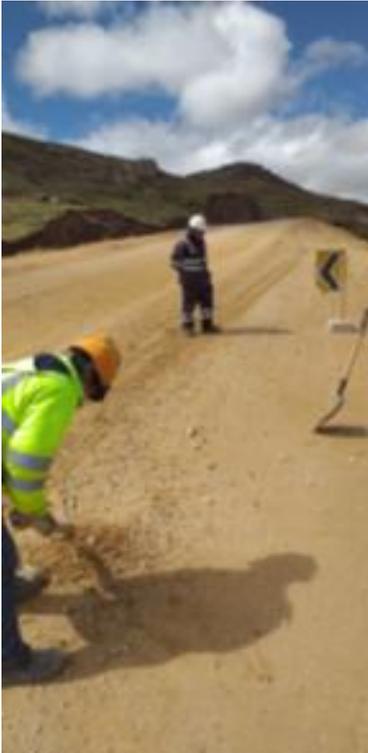
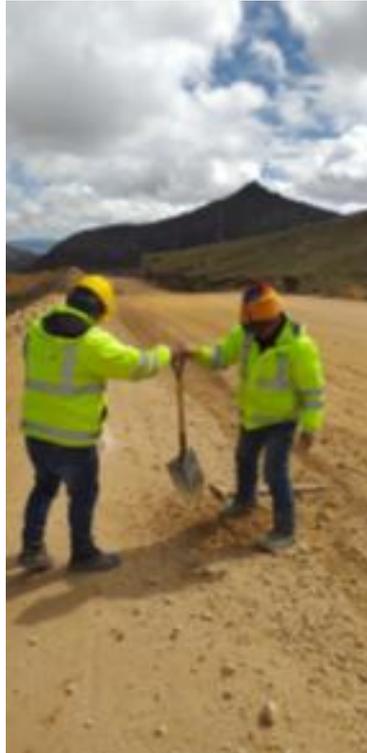
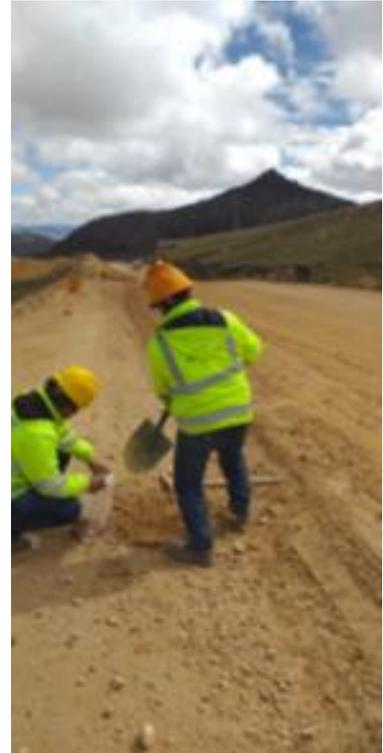
PROGRESIVA KM. 91+340

En la progresiva KM. 91+340 se realiza la toma de muestra del material colocado a nivel de terraplen en el lado izquierdo de la vía , para determinar en laboratorio el porcentaje de humedad, se utiliza herramientas menores y trabajan 1 técnico y un peón para la toma de muestras a nivel de terraplén.

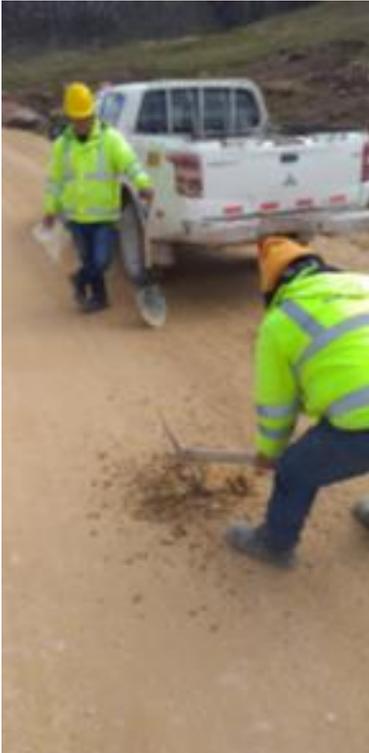
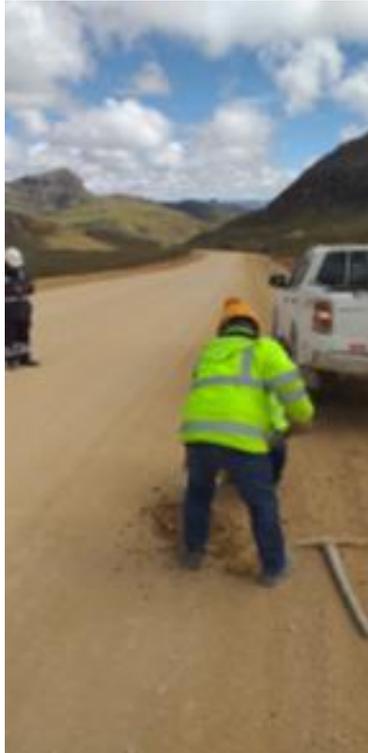
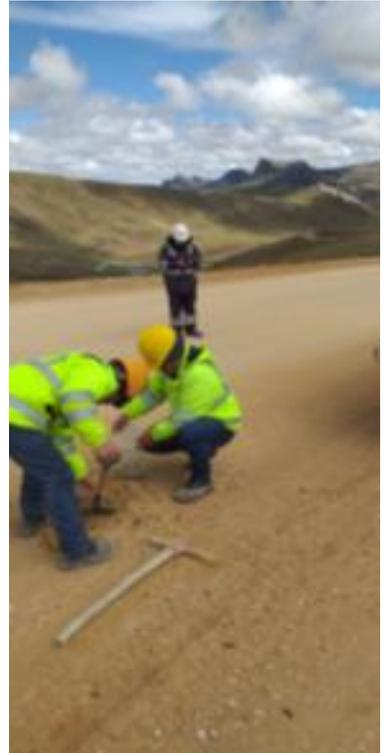
PROGRESIVA KM. 92+150
VISITA DE SEGUIMIENTO Y MONITOREO AL TRAMO 2 (OBRAS INICIALES): TOMA DE MUESTRAS DE LA SUPERFICIE DE LA VIA (CONFORMACION A NIVEL TERRAPLEN (CORONA))

En la progresiva KM. 92+150 se realiza la toma de muestra del material colocado a nivel de terraplen en el lado derecho de la vía , para determinar en laboratorio el porcentaje de humedad, se utiliza herramientas menores y trabajan 1 técnico y un peón para la toma de muestras a nivel de terraplén(corona menos 30 cms.) .

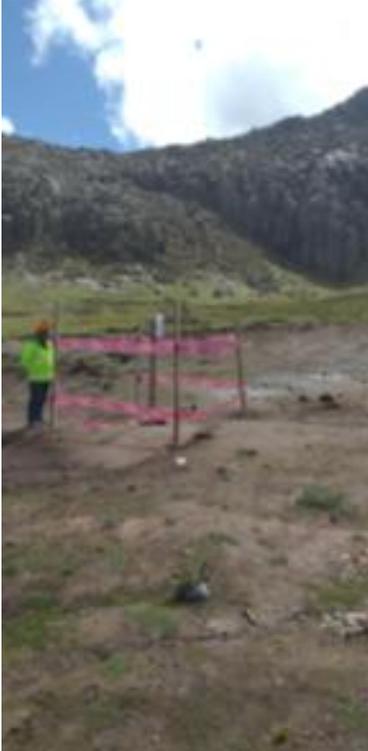
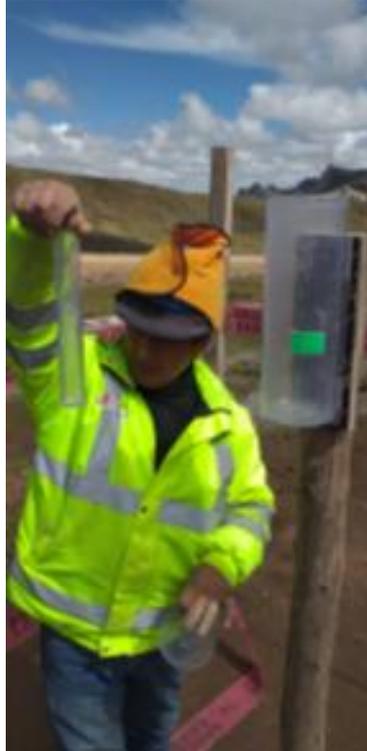
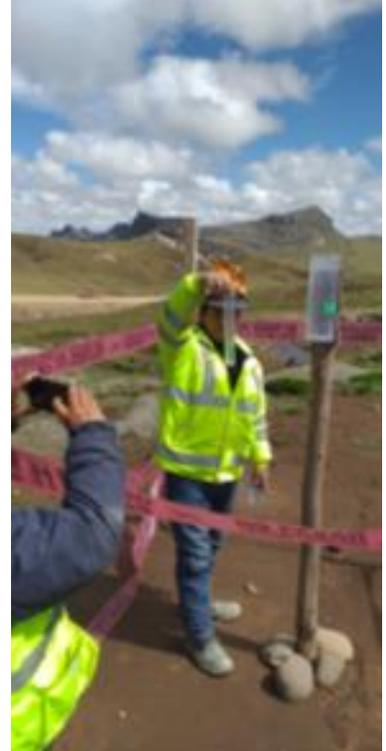
PROGRESIVA KM. 92+600 Id

En el Km. 92+600 se realiza la visita de seguimiento a la ESTACION No. 3 donde se ubica otro pluviometro, en el lado derecho de la via, donde se verifica la lectura del pluviometro donde NO HAY RASTROS DE PRECIPITACION (0.00 MM) donde se cuantifica la cantidad de lluvia caída hasta la fecha. La temperatura ambiental de hoy es de 11,00 °C, la lectura del pluviometro se realizan a las 7am ,12 am y 5 pm .

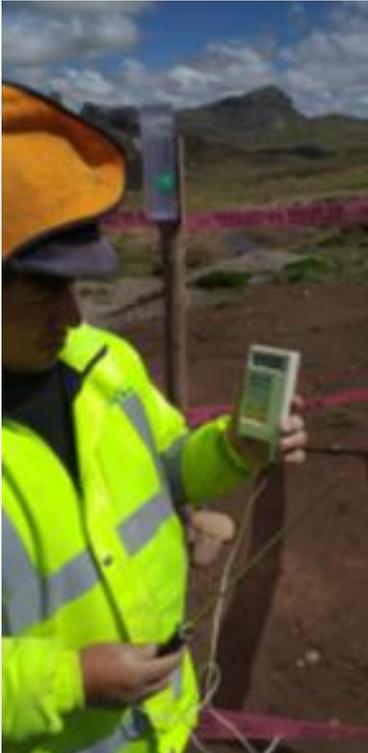
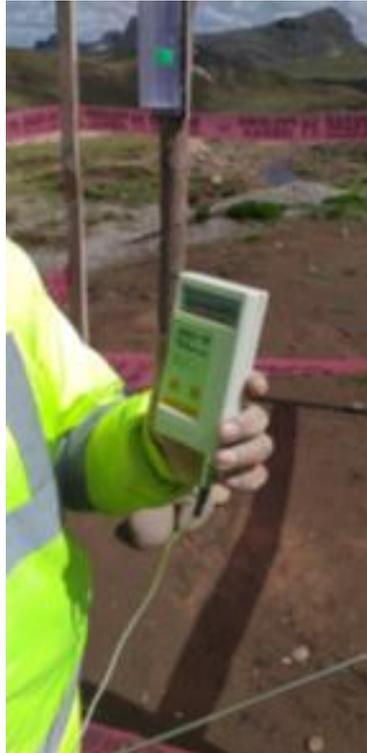
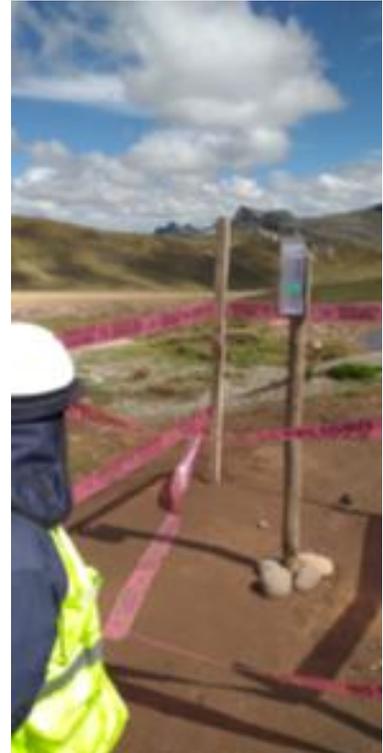
PROGRESIVA KM. 92+600 Id
VISITA DE SEGUIMIENTO Y MONITOREO A ACTIVIDADES EN EL TRAMO 2 (OBRAS INICIALES) : PLUVIOMETRO EN ESTACION No. 3 (TOMA DE TEMPERATURA AMBIENTAL)

En el Km. 92+600 se realiza la visita de seguimiento a la ESTACION No. 3 donde se ubica otro pluviómetro, en el lado derecho de la via, donde se verifica la lectura del pluviometro donde NO HAY RASTROS DE PRECIPITACION (0.00 MM) donde se cuantifica la cantidad de lluvia caída hasta la fecha. La temperatura ambiental de hoy es de 11,00 °C

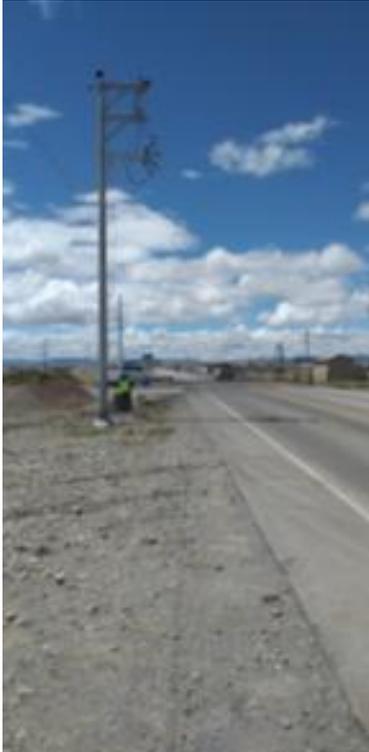
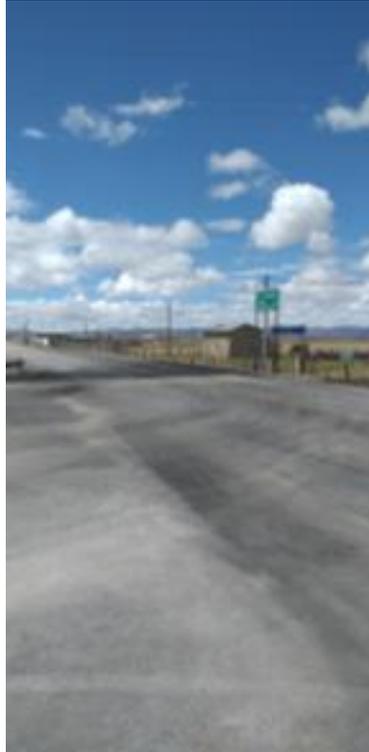
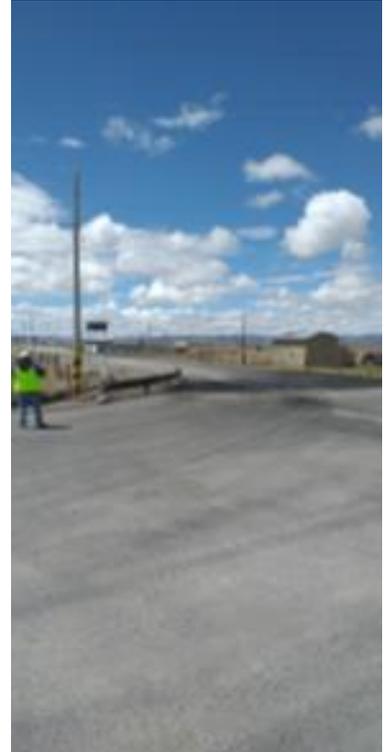
PROGRESIVA KM. 150 (INTERSECCION VIA CHELBY CON CERRO DE PASCO)
VISITA DE SEGUIMIENTO Y MONITOREO AL TRAMO 3 Y 4 : ZONA
CORRESPONDIENTE A CONSERVACION

En la progresiva Km. 150 (aproximadamente) se realiza el acompañamiento a la Supervisión donde se visita los tramos 3 y 4 donde solo trabajan en la CONSERVACION VIAL , donde se visita el cruce de la via a chelby y cerro de pasco

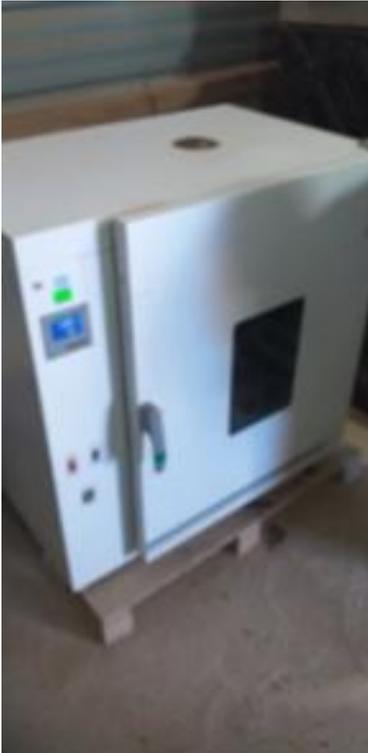
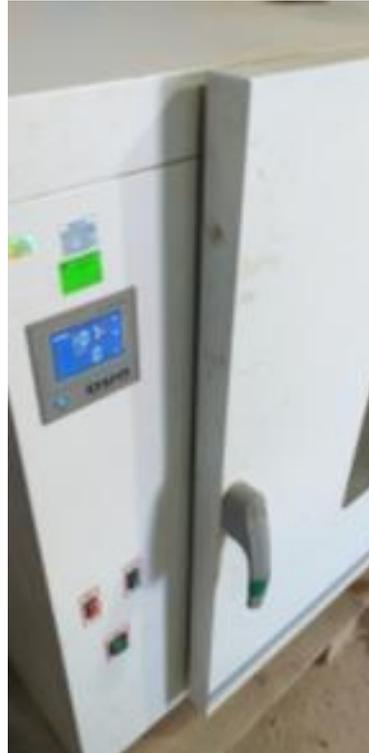
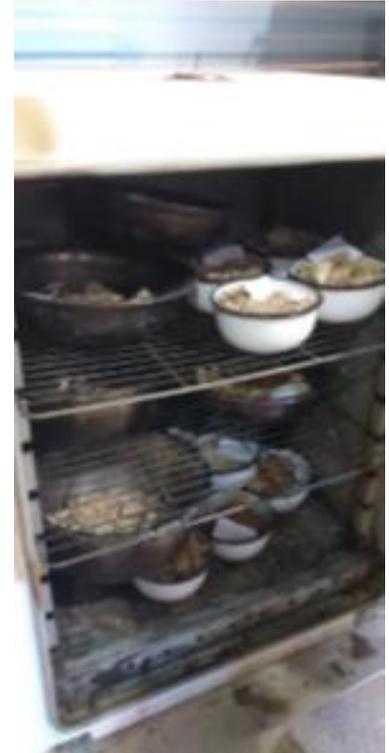
PROGRESIVA KM. 80+200

En la progresiva Km. 80+200 se realiza visita de seguimiento y monitoreo a las actividades que realiza la Contratista en tiempo de suspensión, Las muestras de los materiales extraídos de los centros de acopio y de diferentes sitios no asfaltados (material km 60+150 , km 92+600) son llevados a laboratorio, pesados y colocados en horno para la determinación del porcentaje de humedad.
