BITACORA ELECTRÓNICA DE OBRA

NUMERO DE INFORME No. 011-2023

OBRA: SALDO DE OBRA: "MEJORAMIENTO, REHABILITACIÓN Y CONSERVACIÓN POR NIVELES DE SERVICIO Y OPERACIÓN DEL CORREDOR VIAL, LIMA – CANTA – HUAYLLAY –DV. COCHAMARCA – EMP.PE 3N" (SALDO DE OBRAS INICIALES (OI) TRAMO 2 CANTA - HUALLAY LONGITUD: 95.2 KMS.

SUPERVISOR: CONSORCIO CESEL - CAL Y MAYOR

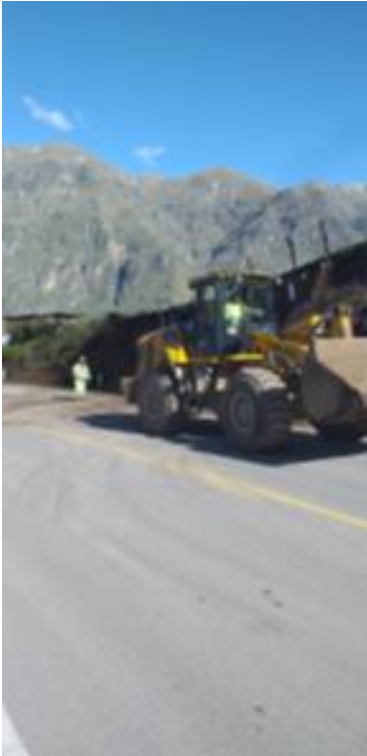
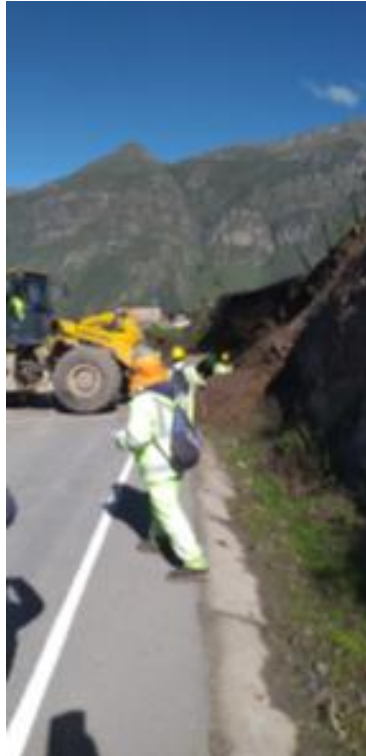
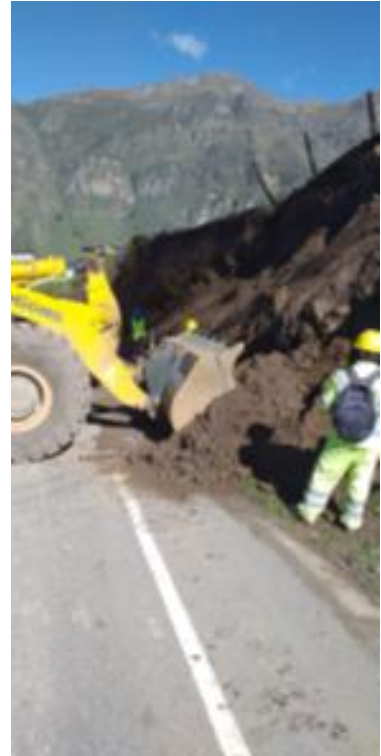
PROGRESIVA KM. 7+040

VISITA DE SEGUIMIENTO Y MONITOREO AL TRAMO 2 (OBRAS INICIALES) :
LABORES DE MANTENIMIENTO DE CUNETAS (LIMPIEZA DE MATERIAL DE
DERRUMBES EN CUNETAS)

En la progresiva Km. 7+040 se realiza la limpieza de cunetas tapadas con material desechable y derrumbes como labores de mantenimiento del drenaje vial, Se utiliza una cargador frontal y herramientas menores trabajan: 1 capataz, 1 operador, 3 obreros, 2 vigías-

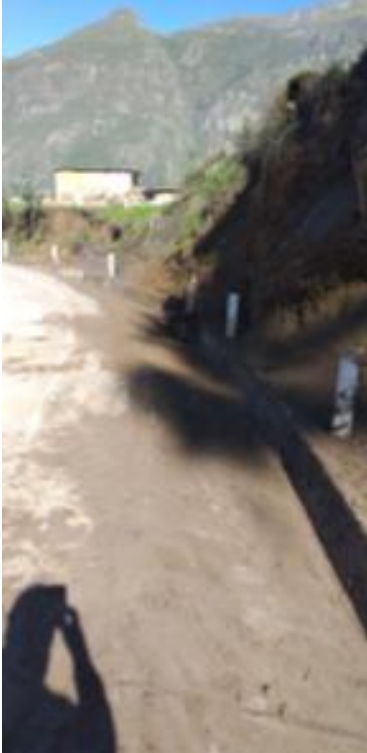
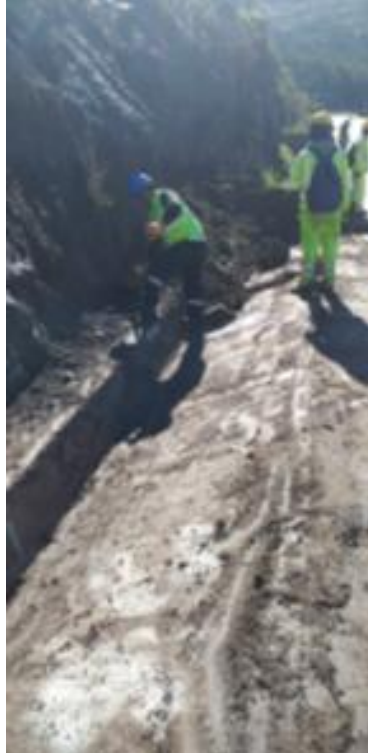
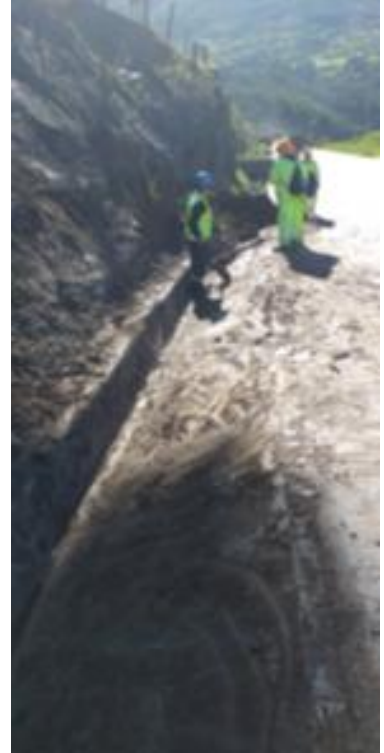
PROGRESIVAS KM. 7+000 AL KM. 7+040
VISITA DE SEGUIMIENTO Y MONITOREO AL TRAMO 2 (OBRAS INICIALES) :
LABORES DE MANTENIMIENTO DE CUNETAS (LIMPIEZA DE MATERIAL DE DERRUMBES EN CUNETAS)

En las progresivas Km. 7+000 al Km. 7+040 se realiza la limpieza de cunetas tapadas con material desechable y derrumbes en el lado izquierdo de la vía, como labores de mantenimiento del drenaje vial, trabajan: 1 capataz, 1 operador, 3 obreros, 2 vigías-

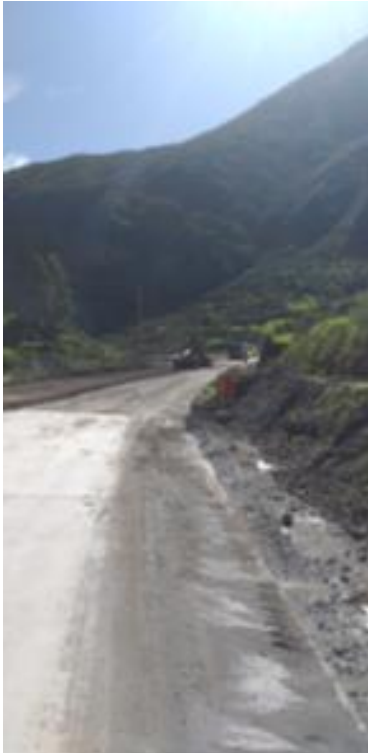
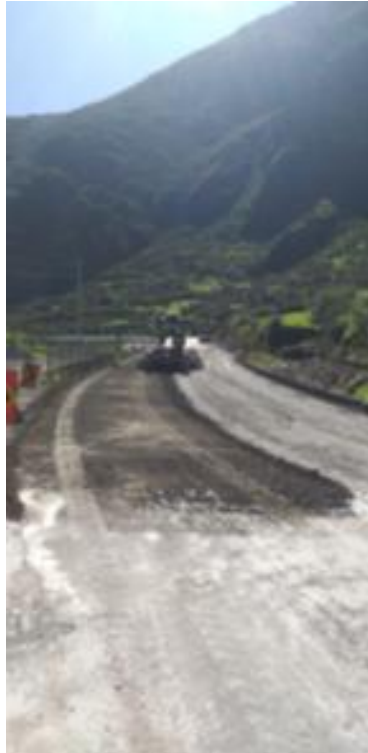
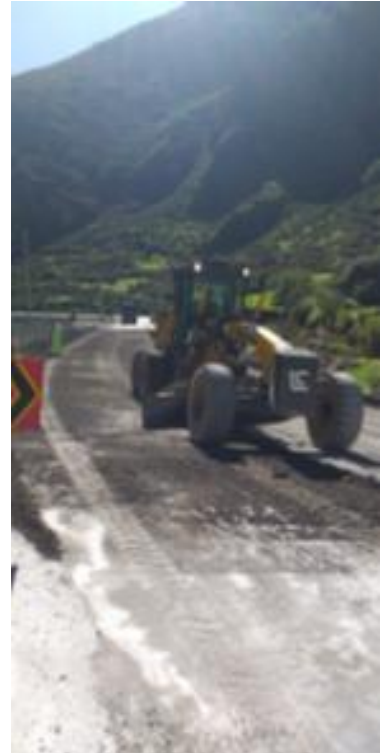
PROGRESIVA KM. 17+500
VISITA DE SEGUIMIENTO Y MONITOREO AL TRAMO 2 (OBRAS INICIALES):
LABORES DE MANTENIMIENTO VIAL

En la progresiva Km. 17+500 se realiza visita de seguimiento y monitoreo al tramo 2 (obras iniciales) donde la obra en tiempo de suspensión solo realiza labores de mantenimiento vial, actualmente se reconforma la base existente, se utiliza una motoniveladora y una compactadora de rodillo, trabajan 1 capataz, 2 operadores, 2 vigias

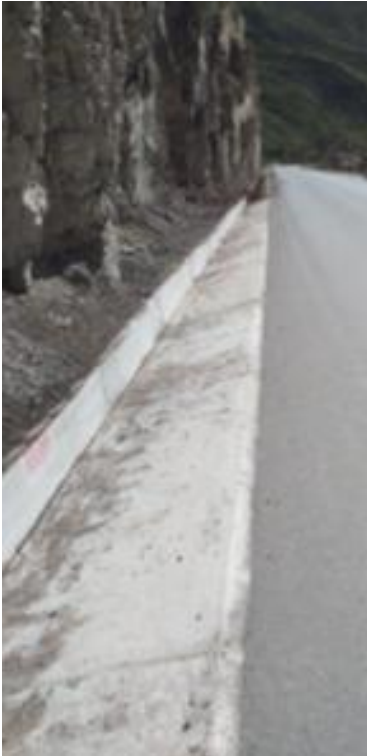
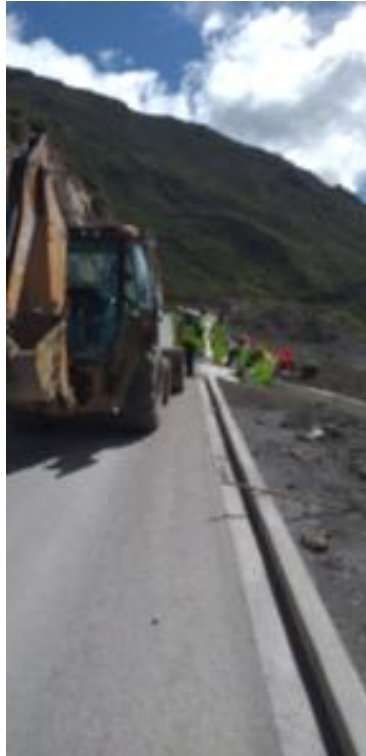
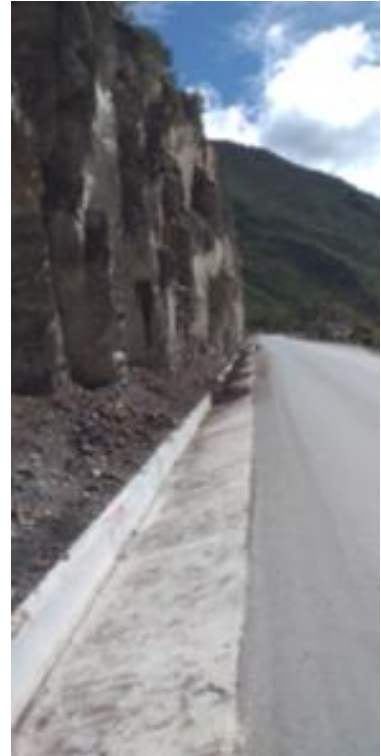
PROGRESIVAS KM. 26+200

VISITA DE SEGUIMIENTO Y MONITOREO AL TRAMO 2 (OBRAS INICIALES) :
LABORES DE MANTENIMIENTO DE CUNETAS (LIMPIEZA DE MATERIAL DE DERRUMBES EN CUNETAS)

En las progresivas Km. 26+200 se realiza la limpieza de cunetas tapadas con material desechable y derrumbes en el lado izquierdo de la vía, como labores de mantenimiento del drenaje vial, Se utiliza una retroexcavadora ,trabajan: 1 capataz, 1 operador, 6 obreros, 2 vigias-
