BITACORA ELECTRÓNICA DE OBRA

NUMERO DE INFORME No. 013-2023

OBRA: SALDO DE OBRA: "MEJORAMIENTO, REHABILITACIÓN Y CONSERVACIÓN POR NIVELES DE SERVICIO Y OPERACIÓN DEL CORREDOR VIAL, LIMA – CANTA – HUAYLLAY –DV. COCHAMARCA – EMP.PE 3N" (SALDO DE OBRAS INICIALES (OI) TRAMO 2 CANTA - HUALLAY LONGITUD: 95.2 KMS.

SUPERVISOR: CONSORCIO CESEL - CAL Y MAYOR

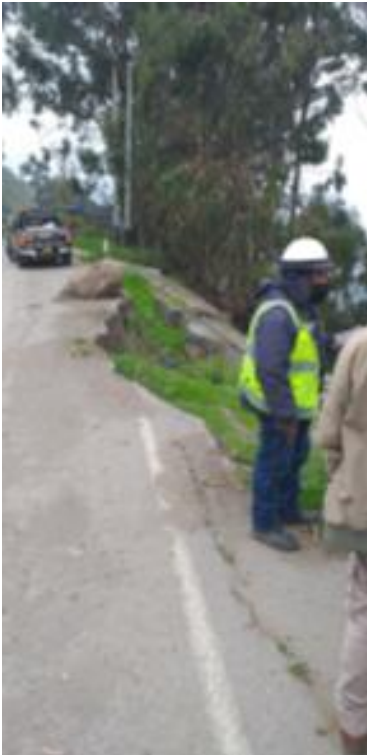
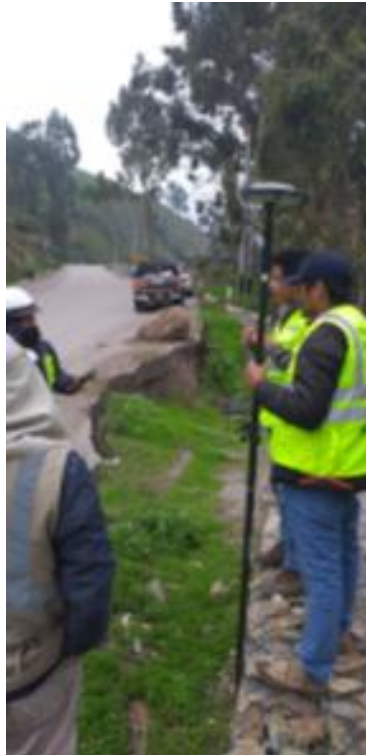
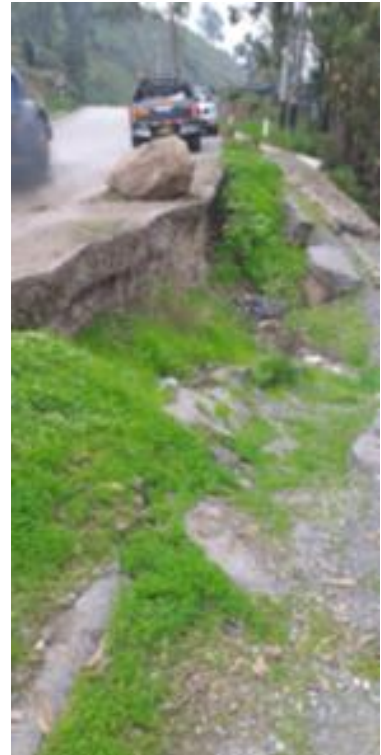
PROGRESIVA KM. 0+830

En la progresiva Km. 0+830 se realiza el acompañamiento a los especialistas de la Dirección de Control y Calidad de PROVIAS NACIONAL, donde se realiza un recorrido de la vía Canta . Huallay desde el Km. 0+000 al Km. 20+900 se reúnen en campo la Supervisión , Contratista , con los especialistas de Control y Calidad de PROVIAS NACIONAL están presentes de PROVIAS NACIONAL : El Ing. Gustavo Galindo especialista de HIDROLOGÍA, Ing. Santiago Guerra, especialista de estructuras y obras de arte, Ing, William Allcallima . especialista de trazo y topografía, Ing. jhony Salas especialista de Geología y geotecnia y el Top. Jairo Ventura donde están viendo una falla de borde ocurrida en el margen derecho de la vía,

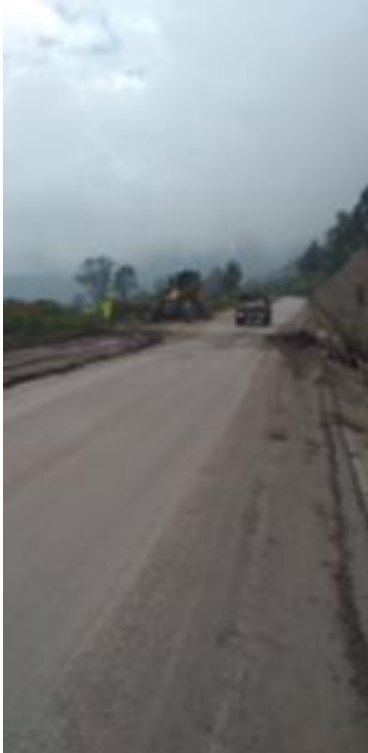
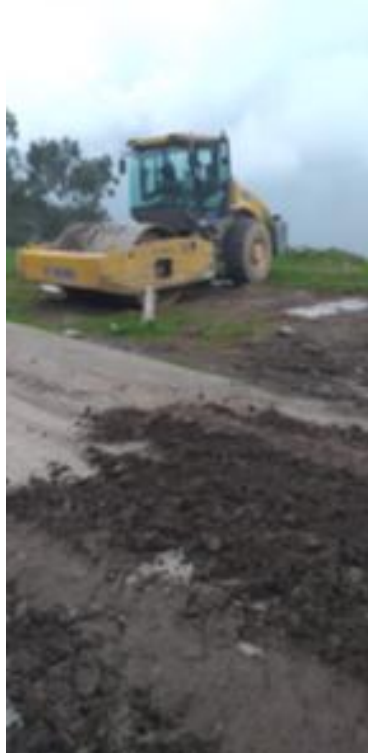
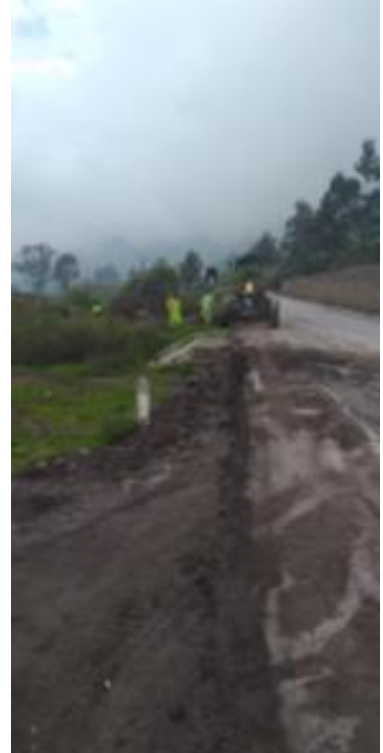
PROGRESIVA KM. 4+000

En la progresiva KM. 4+000 se realiza labores de mantenimiento vial, donde se utiliza una motoniveladora y una compactadora de rodillo, trabajan 1 capataz, 2 operadores, 2 vigías

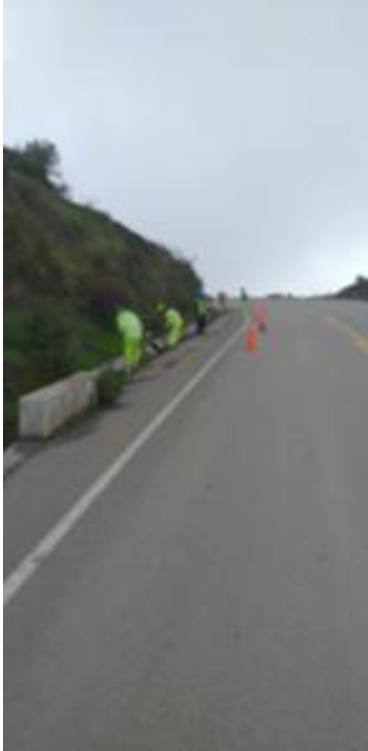
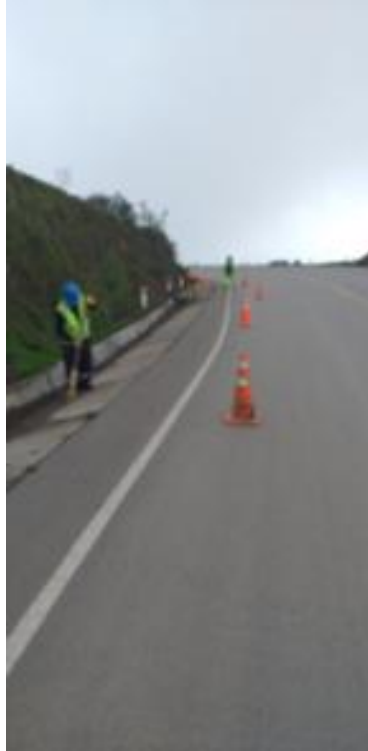
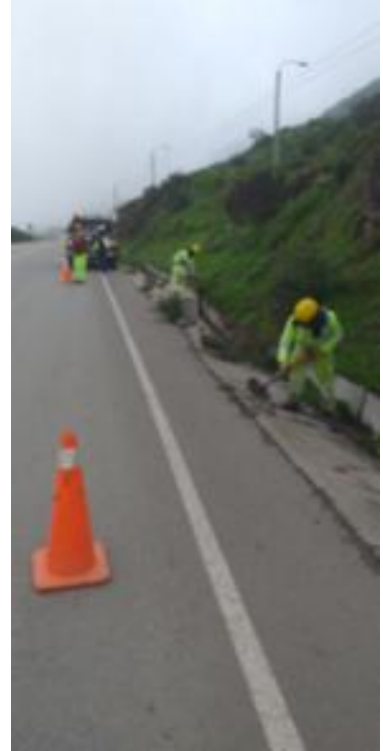
PROGRESIVA KM. 7+600 a KM. 7+700
VISITA DE SEGUIMIENTO Y MONITOREO A LAS ACTIVIDADES REALIZADAS EN EL TRAMO 2 (OBRAS INICIALES): LIMPIEZA DE CUNETAS

En la progresiva Km. 7+500 se realiza labores de mantenimiento de obras de drenaje, donde se limpia las cunetas de restos de vegetación y material desechable, Se utiliza herramientas menores, trabajan: 1 capataz, 6 obreros, 2 vigias

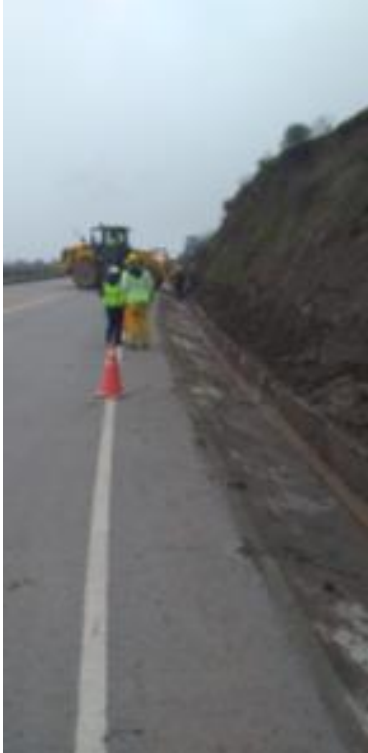
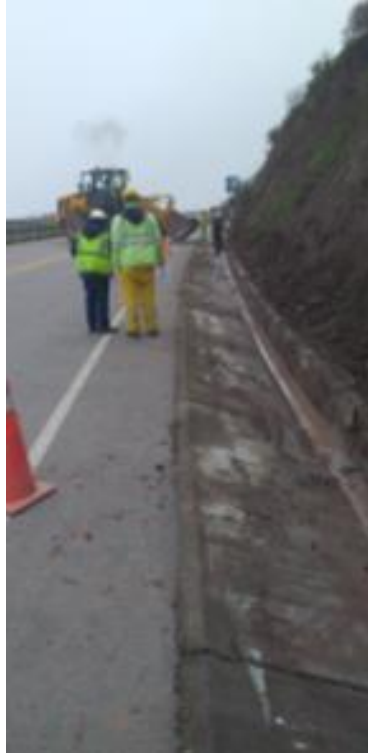
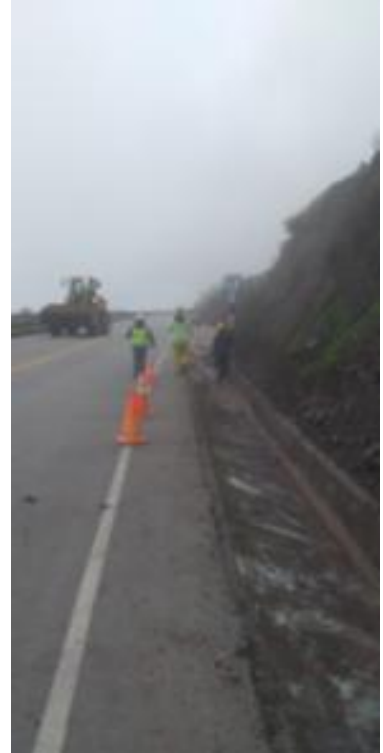
PROGRESIVA KM. 9+200 AL KM. 9+400
VISITA DE SEGUIMIENTO Y MONITOREO AL TRAMO 2 (OBRAS INICIALES):
LIMPIEZA DE CUNETAS

En la progresiva Km. 9+200 A Km. 9+400 se realiza labores de mantenimiento de obras de drenaje, donde se limpia las cunetas de restos de vegetación y material desechable, Se utiliza un cargador frontal y herramientas menores, trabajan: 1 capataz, 1 operador, 6 obreros, 2 vigias

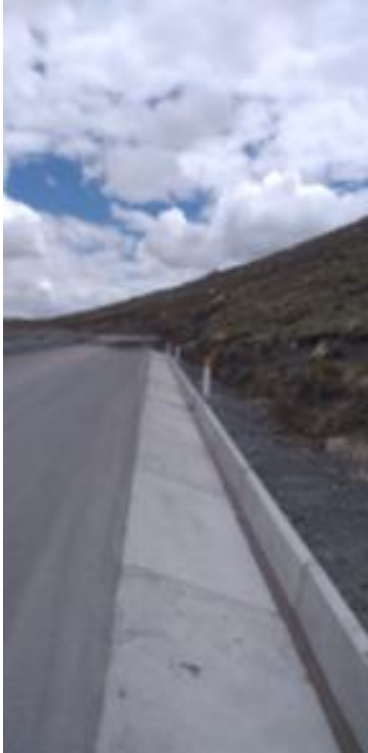
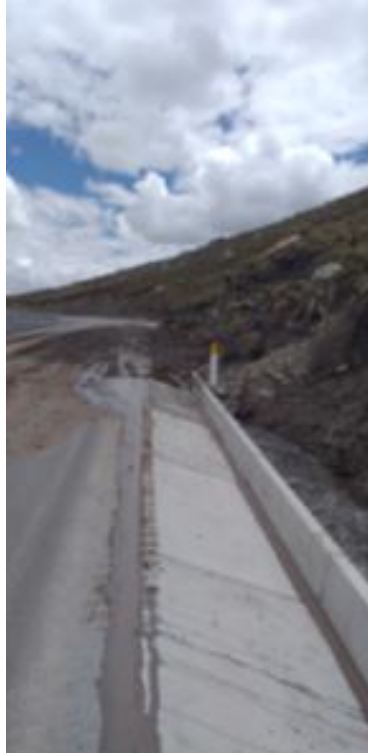
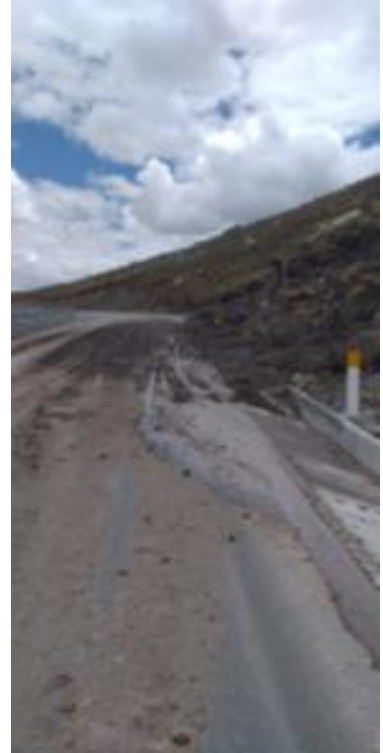
PROGRESIVA KM. 55+260
VISITA DE SEGUIMIENTO Y MONITOREO AL TRAMO 2 (OBRAS INICIALES):
DESLAVE EN LA VIA (CARRIL IZQUIERDO INVADIDO DE BARRO)

En la progresiva Km. 55+260 ha ocurrido un deslave del talud superior izquierdo de la via donde el barro ha invadido el carril izquierdo asfaltado. Se requiere el mantenimiento y limpieza inmediato por parte de la Contratista.

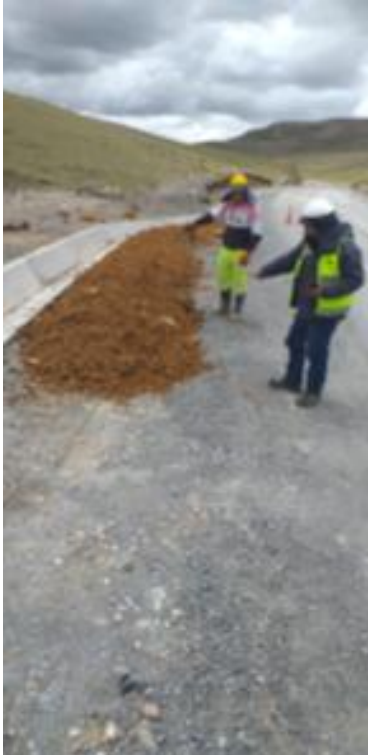
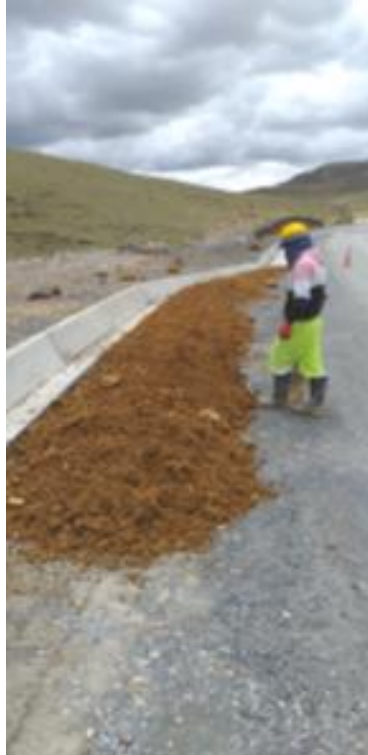
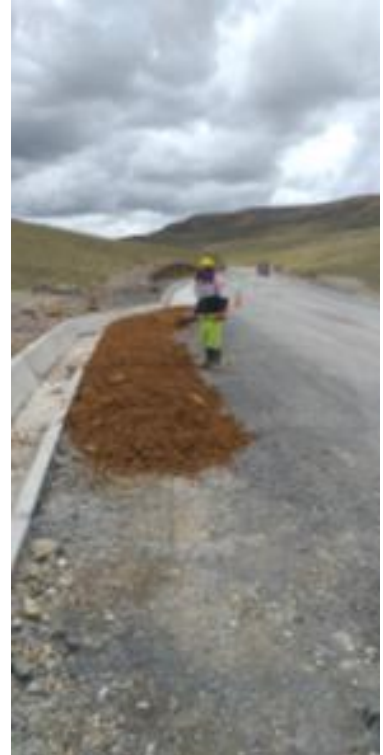
PROGRESIVAS KM. 64+560

VISITA DE SEGUIMIENTO Y MONITOREO AL TRAMO 2(OBRAS INICIALES):
RELLENO EN BORDE DE VIA NO ACEPTADO POR LA SUPERVISION

En las progresivas Km. 64+560 se realiza visita al tramo 2 (obras iniciales) y se detecta un relleno en los bordes de la vía que no aceptable para la supervisión. El material es de conformación de terraplén, estando la vía a nivel de base.

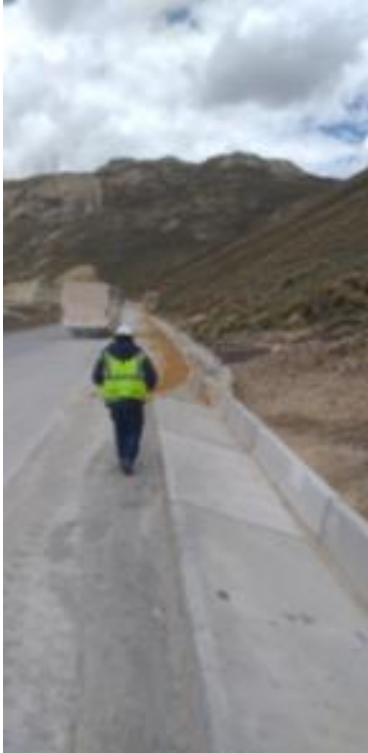
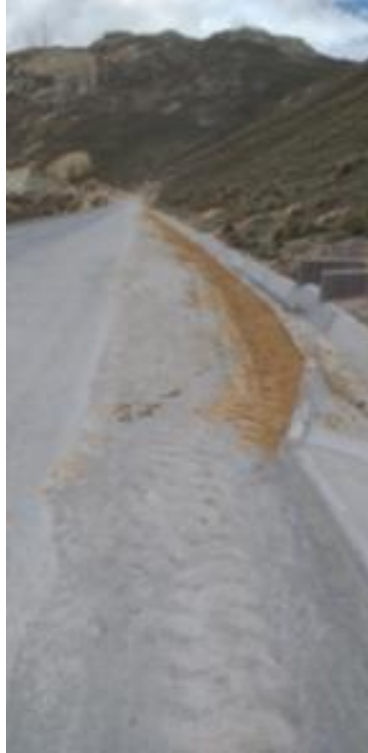
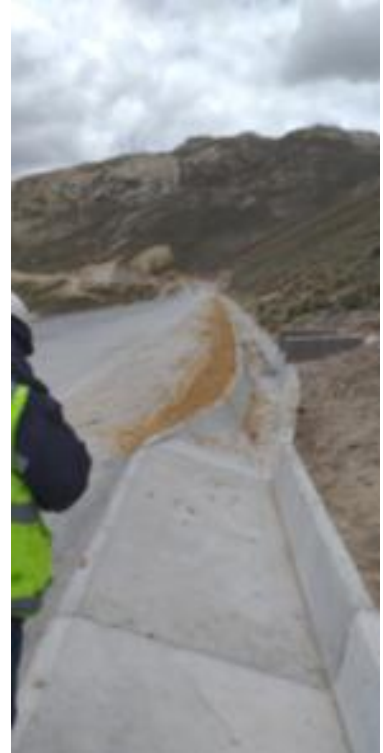
PROGRESIVAS KM. 71+420 a KM. 71+520
VISITA DE SEGUIMIENTO Y MONITOREO AL TRAMO 2(OBRAS INICIALES):
RELLENO EN BORDE DE VIA NO ACEPTADO POR LA SUPERVISION

En las progresivas Km. 71+420 al KM. 71+520 se realiza visita al tramo 2 (obras iniciales) y se detecta un relleno en los bordes de la via que no aceptable para la supervisión. El material es de conformación de terraplén, estando la vía a nivel de base.

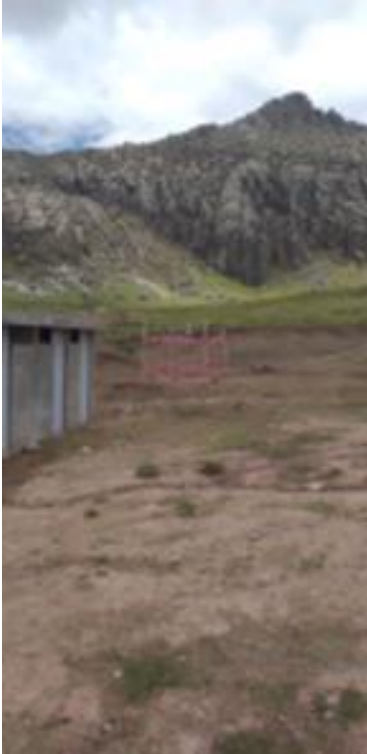
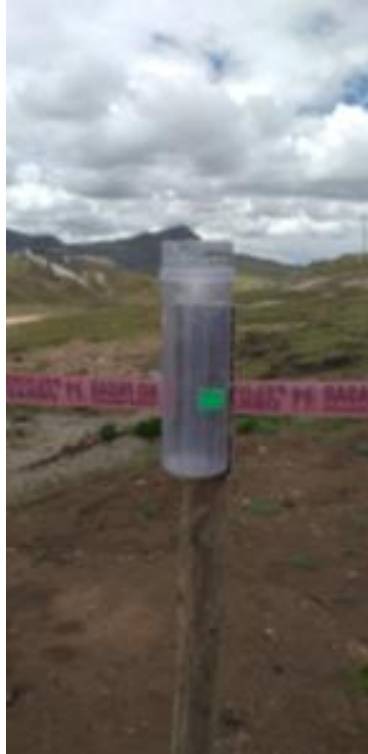
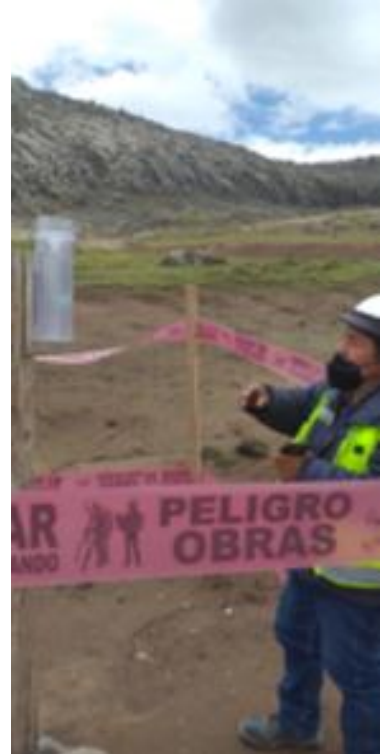
En el Km. 92+600 se realiza la visita de seguimiento a la ESTACION No. 3 donde se ubica otro pluviómetro, en el lado derecho de la via, donde se verifica la lectura del pluviometro donde NO HAY RASTROS DE PRECIPITACION (0.00 MM) donde se cuantifica la cantidad de lluvia caída hasta la fecha, la lectura del pluviometro se realizan a las 7am ,12 am y 5 pm .

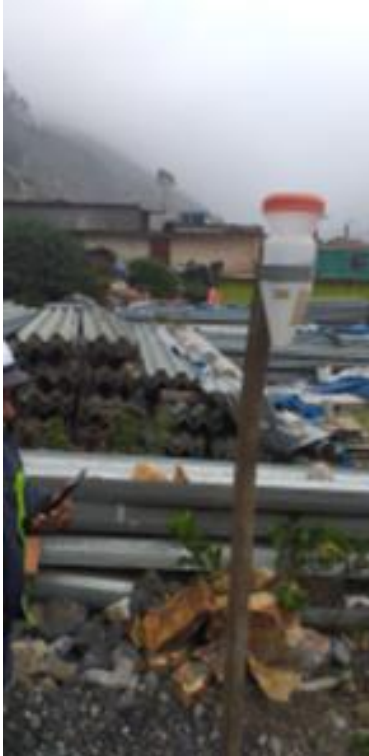
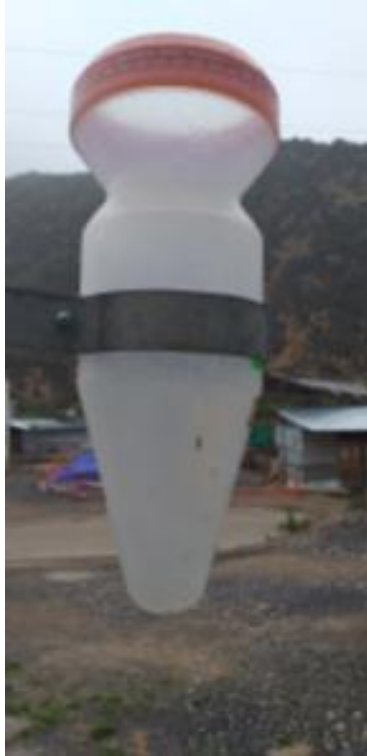
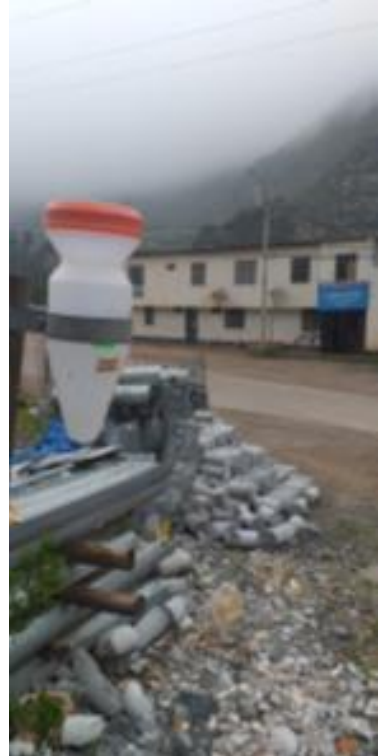
En la progresiva km. 21+310 se realiza visita de seguimiento y monitoreo al registro pluviométrico de la ESTACION No. 1, ubicado en el Poblado de Cullhuay, donde se verifico el contenido del pluviómetro del día 25-01-2023 recolectado desde las 7 pm. hasta las 3 pm va 5 mm . Los registros pluviométricos se realizan dos lecturas desde 5pm a 7.00 am y de 5pm hasta las 7 am
