BITACORA ELECTRÓNICA DE OBRA

Confirma Bitacora:	Nro Informe:	Fecha Informe:	Nombre De La Obra:	Personal Encargado:	
Si	N ^o 024- PVN - MJQ Y - 2023	25 - 01 - 2023	Corredor Vial: Huánuco - La Unión-Huallanca, Dv. Antamina/Emp. PE-3N (Tingo Chico) - Nuevas Flores - Llata - Antamina, Tramo III	MICHAEL JESUS QUISPE YAURI.	
Foto Bitacora:	Foto Bitacora 2:	Foto Bitacora 3:	Foto Bitacora 4:	Foto Bitacora 5:	Foto Bitacora 6:
 	Ver imagen completa	Ver imagen completa	Ver imagen completa	Ver imagen completa	Ver imagen completa
Ver imagen completa

OBRA: MEJORAMIENTO, CONSERVACIÓN POR NIVELES DE SERVICIO Y OPERACIÓN DEL CORREDOR VIAL: HUÁNUCO – LA UNIÓN – HUALLANCA – DV. ANTAMINA/ EMP. PE-3N (TINGO CHICO) – NUEVAS FLORES – LLATA – ANTAMINA, TRAMO III.

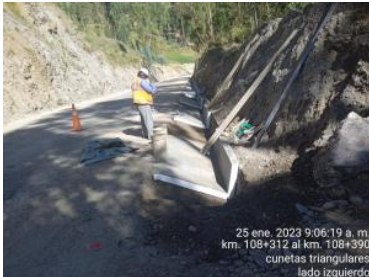
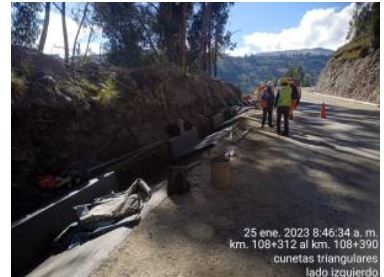
PROGRESIVA: KM 108+312 AL KM 108+390

EN EL KM. 108+312 AL KM. 108+390 LADO IZQUIERDO SE HA LIBERADO Y VACIADO DE CONCRETO F'C 175 LAS CUNETAS TRIANGULARES.

CONSTRUCCIÓN DE CUNETAS

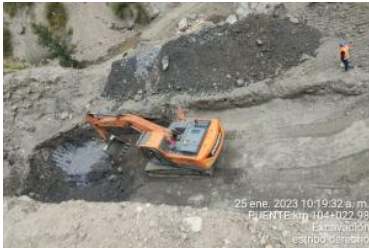
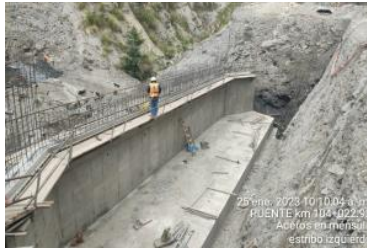
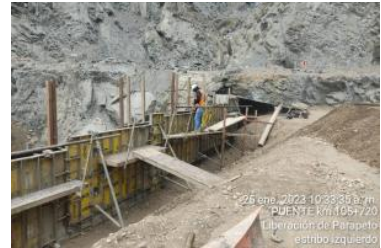
PROGRESIVA: KM 104+007.98 AL KM 104+037.98

CONSTRUCCIÓN DEL PUENTE S/N

SECCIÓN COMPUESTA VIGA METÁLICA- LOSA DE CONCRETO

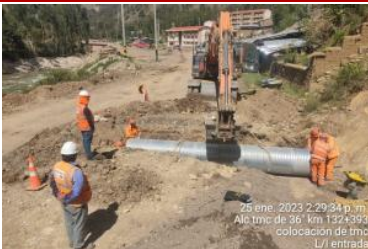
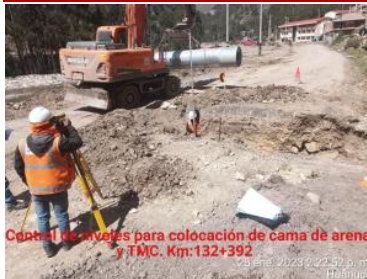
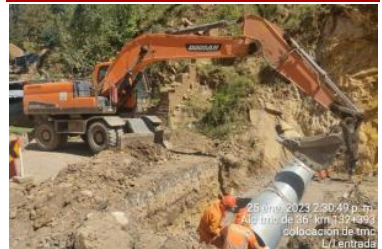
PROGRESIVA: KM 132+393

CONTROL DE NIVELES DE CAMA DE ARENA PARA COLOCACIÓN TMC, ALC KM 132+392.

SE VERIFICA EL COLOCADO DE CONCRETO DE F'C=175 KG/CM2 EN LAS ALCANTARILLAS

ALC. TMC Ø 36", SE PROCEDIO CON LA COLOCACIÓN DE CONCRETO F'C.175 KG/CM2, EN EL CABEZAL CON ALAS DE SALIDA

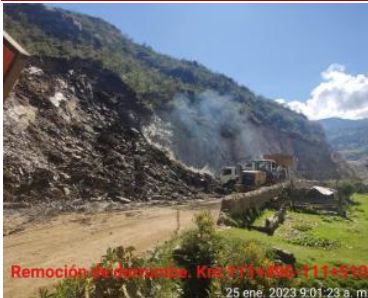
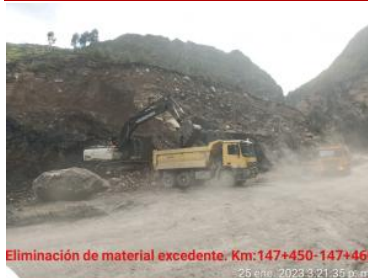
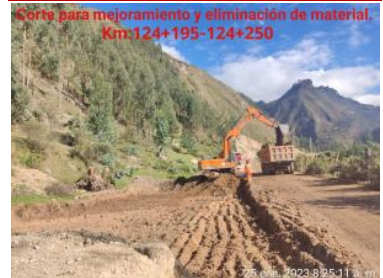
PROGRESIVA: KM 111+490, KM 147+450, KM 124+195

CORTE DE TALUD

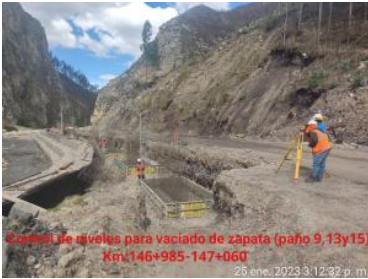
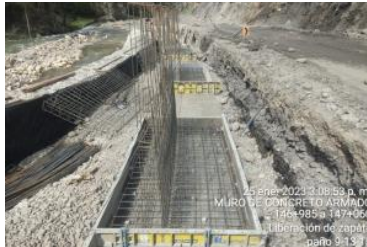
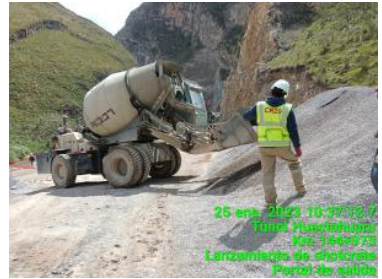
PROGTRESIVA: KM 146+985 AL KM 147+060

EN EL MURO DE C.A. DEL KM. 146+985.00 - KM. 147+060.75 SE HA VACIADO ZAPATA 3, 5 Y 11

CONSTRUCCIÓN MURO DE CONTENCIÓN – (MCA)

COLOCACIÓN DE CONCRETO PARA ZAPATA DE F'C = 210 KG/CM2
