## BITACORA ELECTRÓNICA DE OBRA

Confirma Bitacora:	Nro Informe:	Fecha Informe:	Nombre De La Obra:	Personal Encargado:
Si	N <sup>o</sup> 025- PVN - MJQ Y - 2023	26 - 01 - 2023	Corredor Vial: Huánuco - La Unión-Huallanca, Dv. Antamina/Emp. PE-3N (Tingo Chico) - Nuevas Flores - Llata - Antamina, Tramo III	MICHAEL JESUS QUISPE YAURI.

OBRA: MEJORAMIENTO, CONSERVACIÓN POR NIVELES DE SERVICIO Y OPERACIÓN DEL CORREDOR VIAL: HUÁNUCO – LA UNIÓN – HUALLANCA – DV. ANTAMINA/ EMP. PE-3N (TINGO CHICO) – NUEVAS FLORES – LLATA – ANTAMINA, TRAMO III.

ENTIDAD: PROVÍAS NACIONAL / SUBDIRECCIÓN DE OBRAS DE CARRETERAS

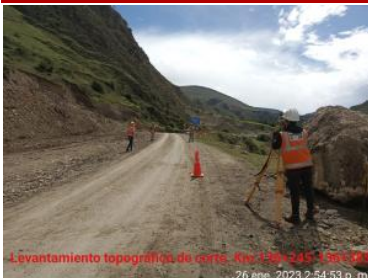
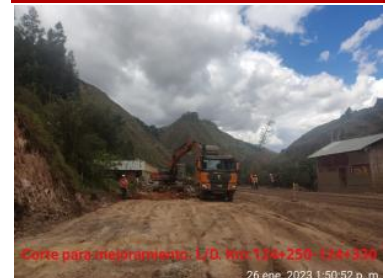
PROGRESIVA: KM 105+280, KM 136+245

MEJORAMIENTO DE SUELOS

MEJORAMIENTO DE SUELO A NIVEL DE BASE GRANULAR

EVALUACIÓN EN SECTORES DE MEJORAMIENTO DE SUELOS A NIVEL DE SUBRASANTE EN SECTORES INTERVENIDOS

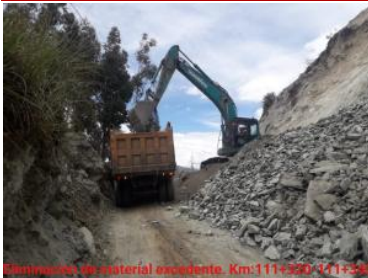
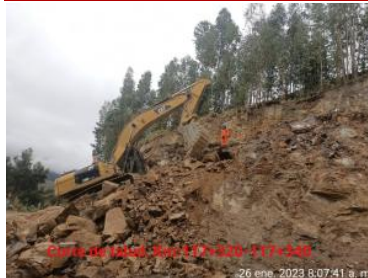
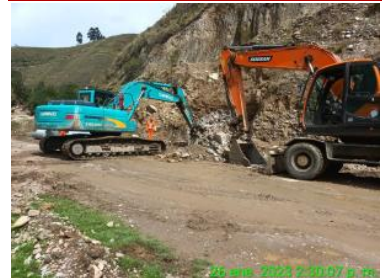
PROGRESIVA: KM 111+320, KM 117+320, KM 117+250

CORTE DE TALUD

200. MOVIMIENTO DE TIERRAS

202.A EXCAVACIÓN EN ROCA FIJA

202.B EXCAVACIÓN EN ROCA SUELTA

202.C EXCAVACIÓN EN MATERIAL SUELTO

203.A REMOCIÓN DE DERRUMBES

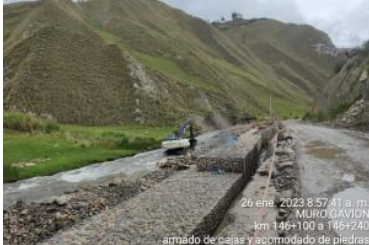
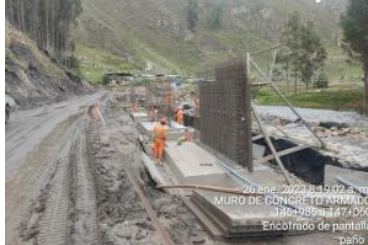
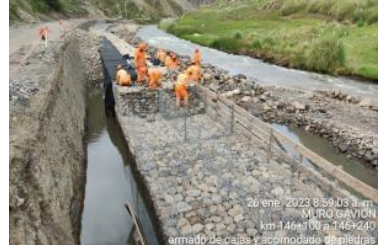
PROGRESIVA: KM 146+100 AL KM 146+240

ENROCADO

DEFENSA RIBEREÑA GAVIONES

ENROCADOS EN DEFENSAS RIBEREÑAS

EXCAVACIÓN PARA CONSTRUCCIÓN DE DEFENSAS RIBEREÑAS

CONSTRUCCIÓN DE LA DEFENSA RIBEREÑA CON PIEDRAS DE RIO

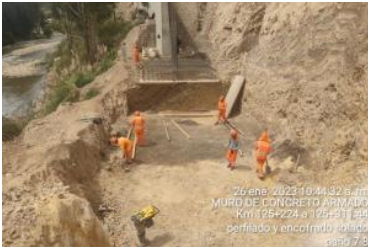
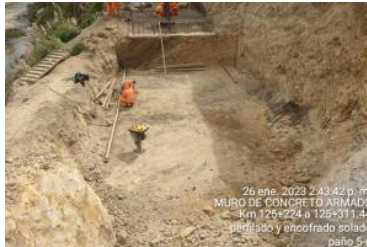
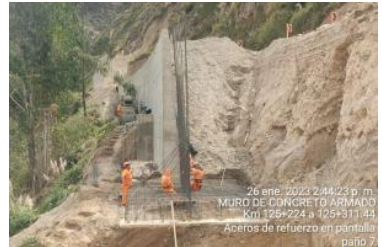
PROGRESIVA: KM 125+224 AL KM 125+311

CONSTRUCCIÓN MURO DE CONTENCIÓN – (MCA)

EXCAVACIÓN Y ELIMINACIÓN DEL TERRENO NATURAL

ENCOFRADO DEL MURO CON PANELES FENÓLICOS METALICOS

COLOCACIÓN DE CONCRETO PARA SOLADO DE F'C = 100 KG/CM2

COLOCACIÓN DE CONCRETO PARA ZAPATA DE F'C = 210 KG/CM2
