BITACORA ELECTRÓNICA DE OBRA

Confirma Bitacora:	Nro Informe:	Fecha Informe:	Nombre De La Obra:	Personal Encargado:
Si	N ^o 027-PVN - MJQY - 2023	28 - 01 - 2023	Corredor Vial: Huánuco - La Unión-Huallanca, Dv. Antamina/Emp. PE-3N (Tingo Chico) - Nuevas Flores - Llata - Antamina, Tramo III	MICHAEL JESUS QUISPE YAURI.

OBRA: MEJORAMIENTO, CONSERVACIÓN POR NIVELES DE SERVICIO Y OPERACIÓN DEL CORREDOR VIAL: HUANUCO – LA UNIÓN – HUALLANCA – DV. ANTAMINA/ EMP. PE-3N (TINGO CHICO) – NUEVAS FLORES – LLATA – ANTAMINA, TRAMO III.

(TINGO CHICO - LA UNIÓN - HUALLANCA) TRAMO III DEL KM 102+819 AL KM 150+421
LONG: 47.602 KM

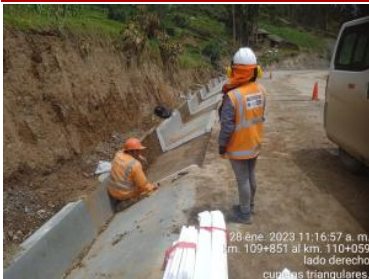
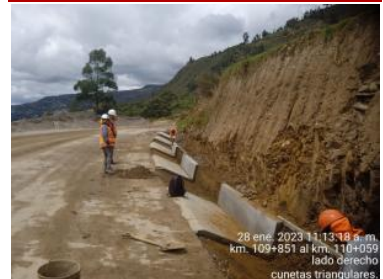
PROGRESIVA: KM 108+851 AL KM 110+059

CUNETAS

CONSTRUCCIÓN DE CUNETAS

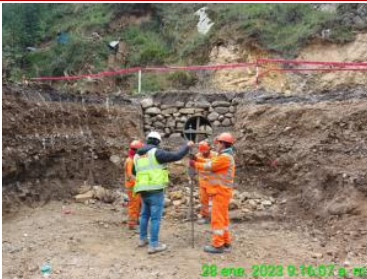
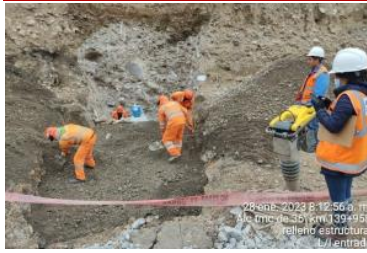
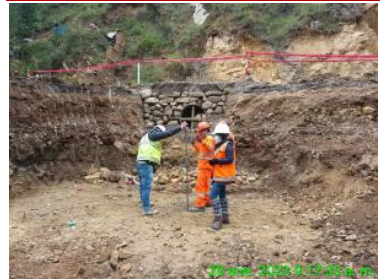
PROGRESIVA: KM 132+393

ENSAYO DE DENSIDAD DE CAMPO

SE REALIZA EN ENSAYO DE (DPL) EN EL TERRENO DE FUNDACIÓN DEL MURO

SE REALIZA EL ENSAYO DE DENSIDAD DE CAMPO (CONO DE ARENA) EN EL RELLENO ESTRUCTURAL DEL MURO

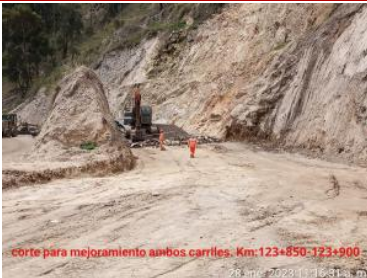
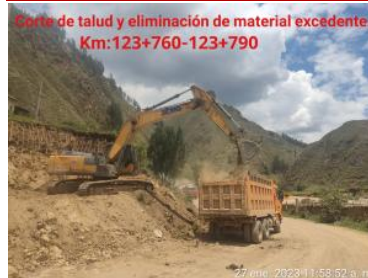
PROGRESIVA: KM 117+480, KM 123+850, KM 123+790

CORTE DE TALUD

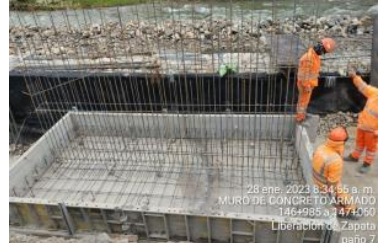
Foto3:

EN EL MURO DE C.A. DEL KM. 146+985.00 - KM. 147+060.75 SE HA COLOCADO EL ACERO Y ENCOFRADO LAS ZAPATAS 9, 13 Y 15

EN EL MURO DE C.A. DEL KM. 146+985.00 - KM. 147+060.75 SE HA VACIADO ZAPATA 3, 5 Y 11

PROGRESIVA: KM 146+985 AL KM 147+060

CONSTRUCCIÓN MURO DE CONTENCIÓN – (MCA)

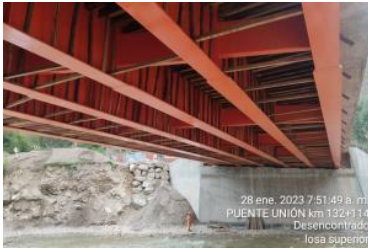
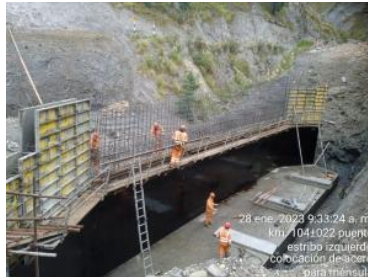
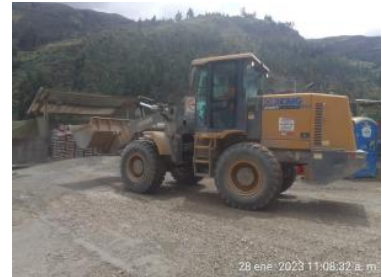
PROGRESIVA: KM 104+007.98 AL KM 104+037.98

CONSTRUCCIÓN DEL PUENTE S/N

SECCIÓN COMPUESTA VIGA METÁLICA- LOSA DE CONCRETO
