## BITACORA ELECTRÓNICA DE OBRA

NUMERO DE INFORME No. 0001-2023  
 CONTRATO DE OBRA: No. 127-2018-MTC/ 20  
 EMPRESA CONTRATISTA: CHINA RAILWAY 20 BUREAU GROUP CORPORATION  
 OBRA: "CONSERVACIÓN POR NIVELES DE SERVICIO Y OPERACIÓN DEL CORREDOR VIAL; HUANUCO- LA UNION - HUALLANCA –DV. ANTAMINA – EMP.PE 3N" ( TINGO CHICO) - NUEVAS FLORES - LLATA- ANTAMINA - TRAMO 1 LONGITUD: 52.92 KMS.  
 MONTO DEL CONTRATO : S/ 1,241,495,685.46 INCLUYE IGV  
 MONTO DEL CONTRATO TRAMO 1 ( OI-1) ; S/ 323,942,616.32 Nuevo Monto del Presupuesto OI-1S/ 395 427 697,64 inc. I.G.V con precios a junio 2018  
 SUPERVISOR: CONSORCIO SUPERVISOR LOUIS BERGER - HOB  
 CONTRATO DE CONSULTORIA DE OBRA N° 144 -2018-MTC/20.2  
 MONTO DEL CONTRATO DE CONSULTORIA: S/. 123,625,905,13 INCLUYE IGV  
 MONTO ASIGNADO AL PRIMER TRAMO (PRIMER EQUIPO) : S/ 27,450,314.74 INCLUYE IGV  
 LA OBRA ACTUALMENTE SE ENCUENTRA EN EJECUCION

- VISITA DE SEGUIMIENTO Y MONITOREO AL TRAMO 1 ( OBRASINICIALES T1) DESDE HUANUCO ( PROGRESIVA KM. 0+000 HASTA CAMPAMENTO DE LA CONTRATISTA ( PROGRESIVA KM. 37+600 )

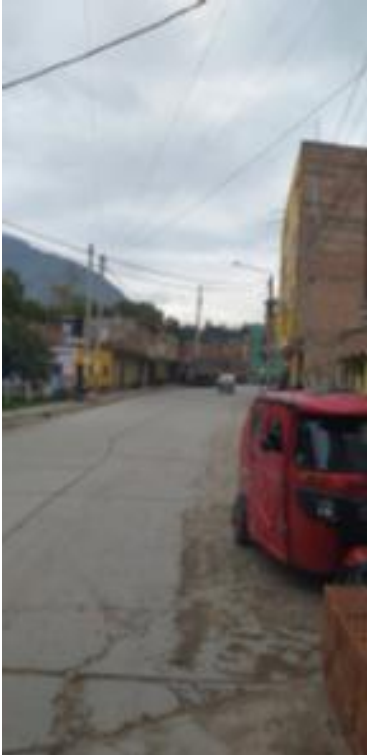
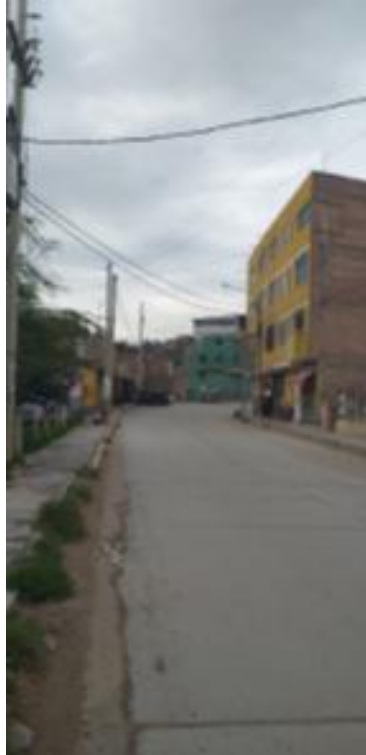
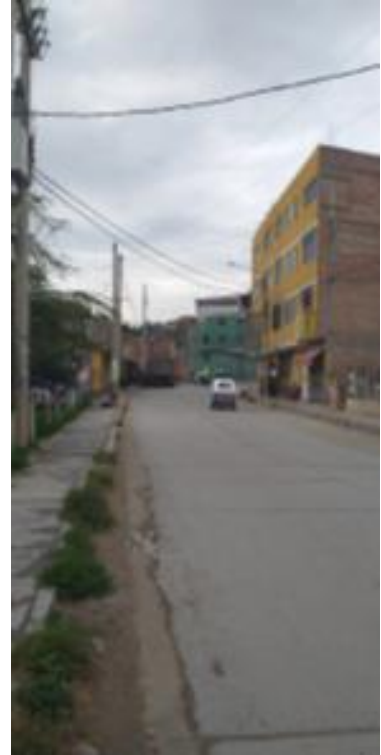
PROGRESIVA KM. 0+000  
VISITA DE SEGUIMIENTO Y MONITOREO DEL TRAMO 1 ( OBRAS INICIALES):  
INICIO DEL TRAMO 1

En la progresiva Km. 0+000 se realiza visita al inicio del tramo 1 de la via Huanuco-La unión. Huallanca, se realiza el recorrido inicial de reconocimiento del tramo 1

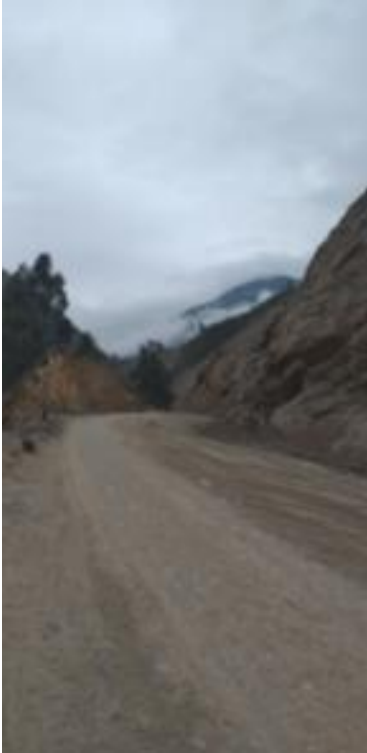
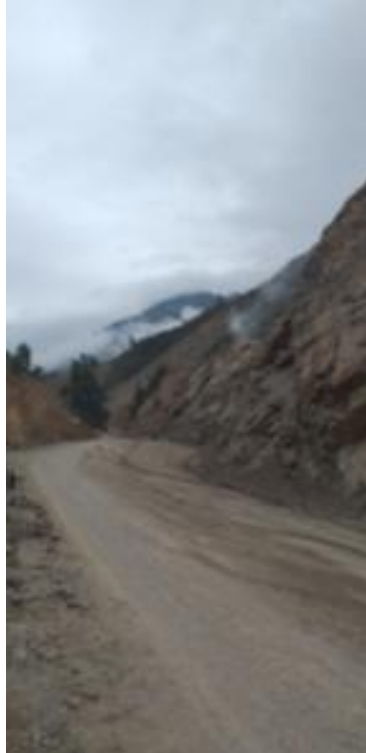
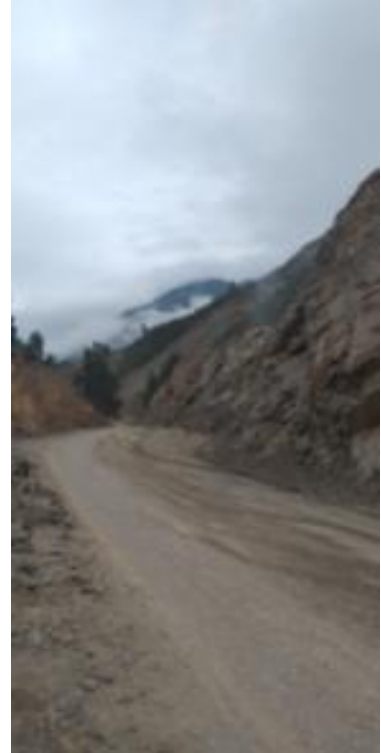
PROGRESIVA KM. 16+400

En la progresiva Km. 16+400 se realiza la perforación de roca para realizar voladura en el talud superior izquierdo de la via, donde se utiliza una perforadora ROCKDRILL. una excavadora de oruga , trabajan 1 capataz, 2 operadores, 2 obreros, 2 vigias

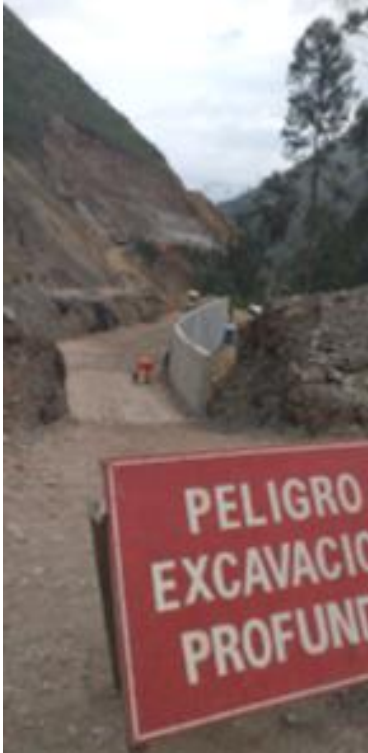
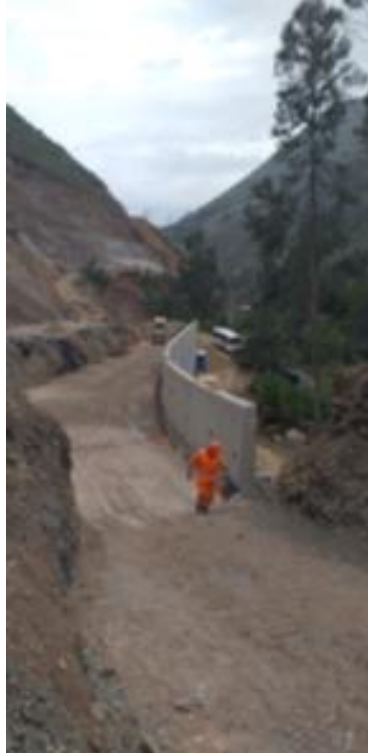
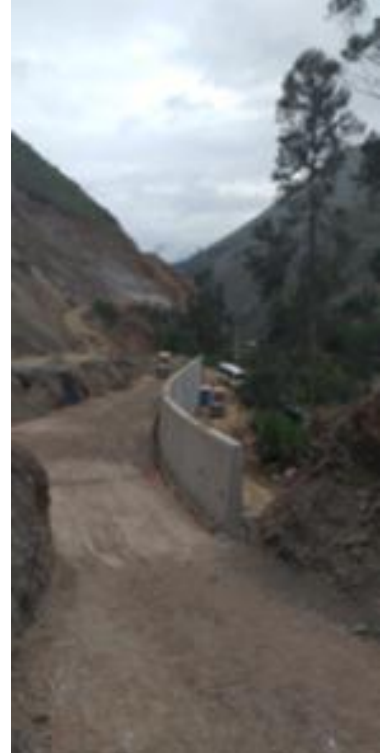
PROGRESIVA KM. 16+700  
CODIGO 500 DRENAJE  
CODIGO 502 A RELLENO PARA ESTRUCTURAS

En la progresiva Km. 16+700 se realiza el relleno para estructuras al lado de muro de contención en el lado izquierdo de la vía, se utiliza dos mini compactadoras de rodillos lisos, y herramientas menores, trabajan: 1 capataz, 2 operadores, 4 obreros y 2 vigías.

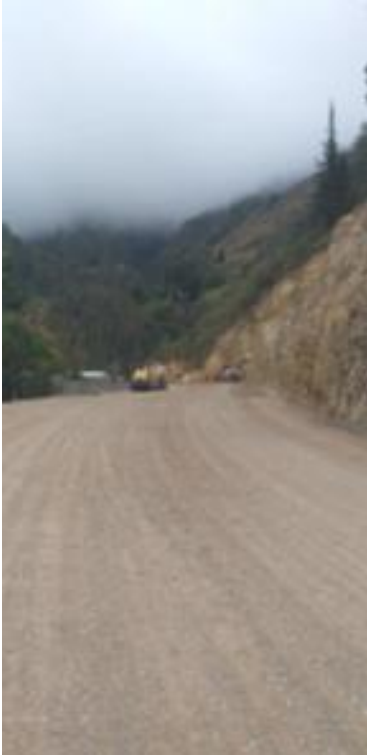
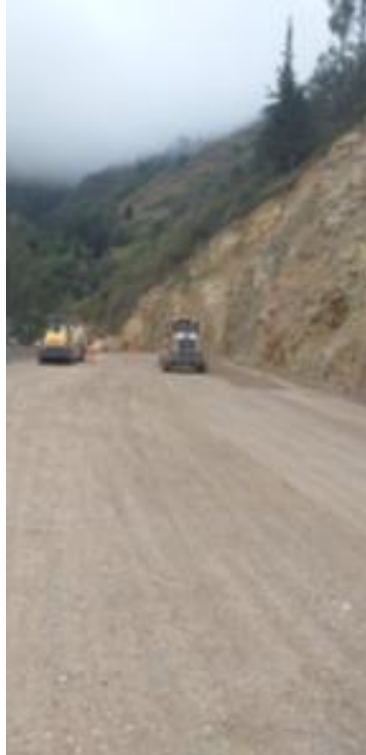
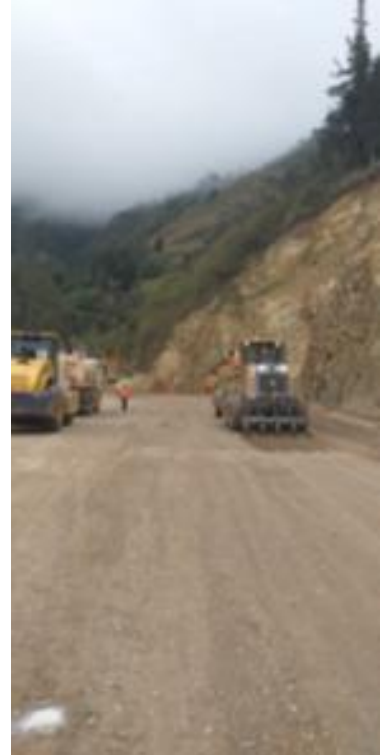
PROGRESIVA KM. 23+120 AL KM. 23+220  
CODIGO 200 MOVIMIENTO DE TIERRAS  
205.A TERRAPLENES : CONFORMACION DE TERRAPLENES

En las progresivas Km. 23+120 al Km. 23+220 se realiza la escarificación del terraplén para la colocación de material ( nivel a menos quince centímetros de la subrasante) se utiliza una motoniveladora, una compactadora de rodillo y un camión cisterna. Trabajan 1 capataz, 2 operadores, 1 conductor de camión cisterna, 2 obreros, 2 vigías.

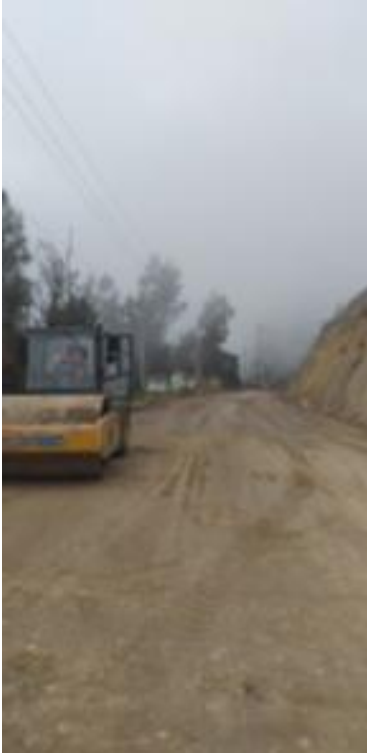
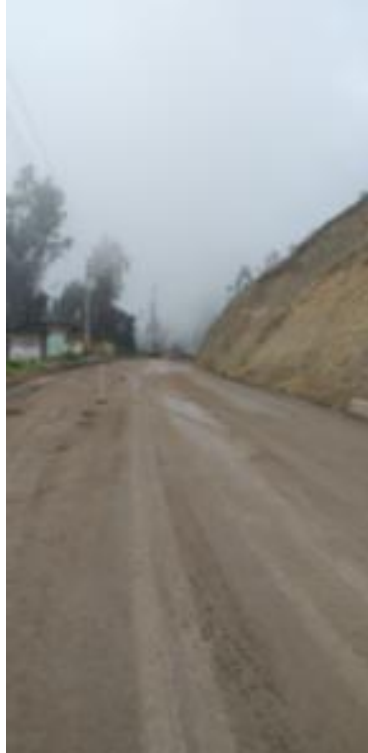
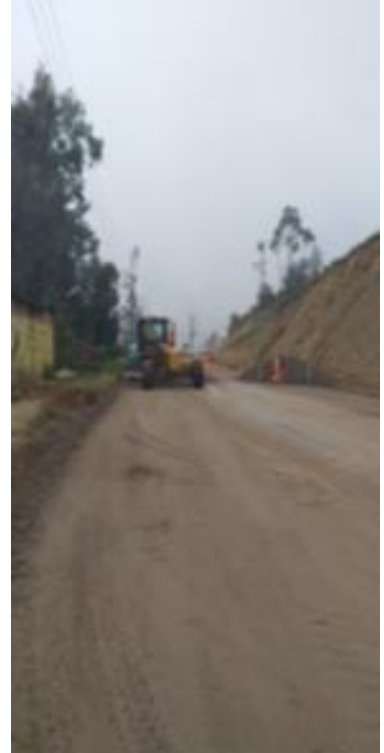
PROGRESIVA KM. 24+960 AL KM. 25+060  
CODIGO 200 MOVIMIENTO DE TIERRAS  
205.A TERRAPLENES : CONFORMACION DE TERRAPLENES

En las progresivas Km. 24+960 al Km. 25+060 se realiza la conformación del terraplén a nivel de subrasante, se utiliza una motoniveladora, una compactadora de rodillo y un camión cisterna. Trabajan 1 capataz, 2 operadores, 1 conductor de camión cisterna, 2 obreros, 2 vigias.

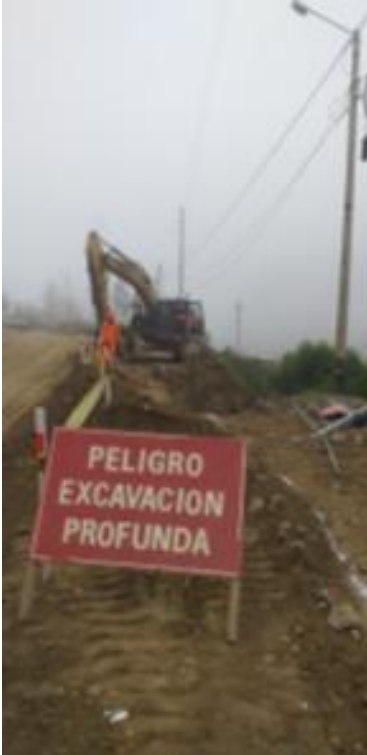
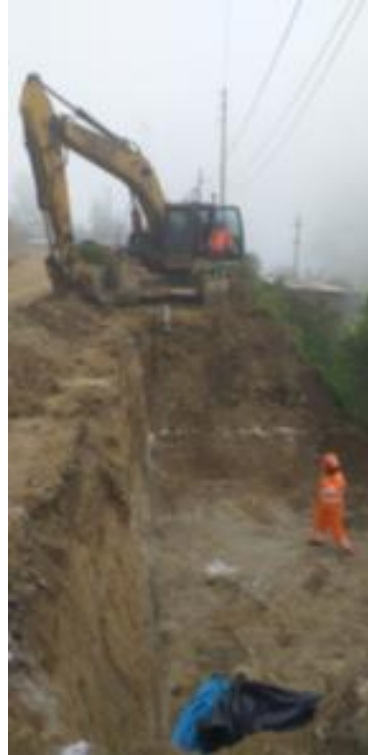
PROGRESIVA KM. 25+279 a kM. 25+323  
CODIGO 500 DRENAJE  
500.E EXCAVACION NO CLASIFICADA PARA ESTRUCTURAS

En la progresivas Km. 25+279 a Km. 25+323 se realiza la excavación para la construcción de muros ciclopeos, en el lado izquierdo de la vía, se utiliza una excavadora de oruga, trabajan: 1 capataz, 1 operador, 2 obreros y 2 vigias, En el sitio hay un técnico de la supervisión.

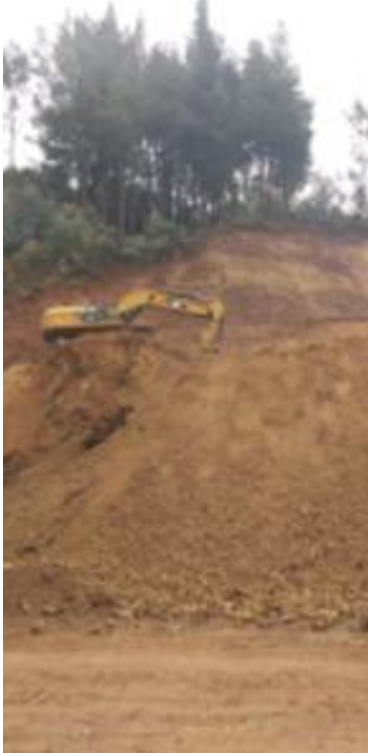
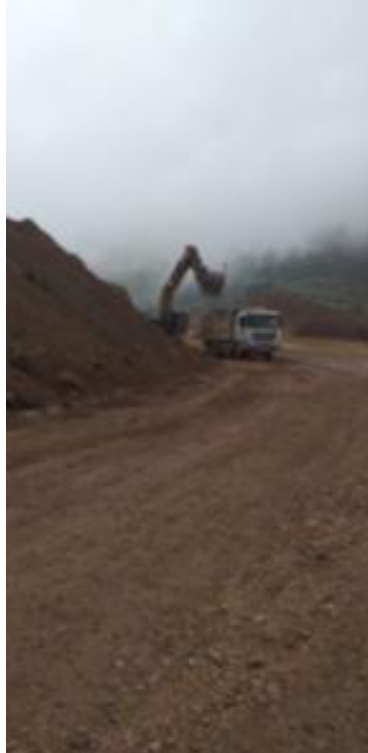
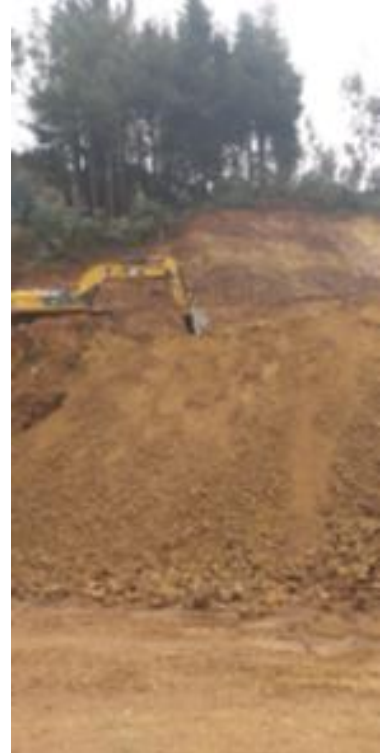
PROGRESIVA KM. 34+400  
CODIGO 200 MOVIMIENTO DE TIERRAS  
202.C EXCAVACION EN MATERIAL SUELTO

En la progresiva Km, 34+400 se realiza la excavación en material suelto, el corte se realiza en el lado derecho de la via, en el lado izquierdo se ubica un DME ( culminado ), Se utiliza 4 volquetes, 2 excavadoras de oruga , trabajan: 1 capataz, 2 operadores, 4 choferes, 2 vigías.

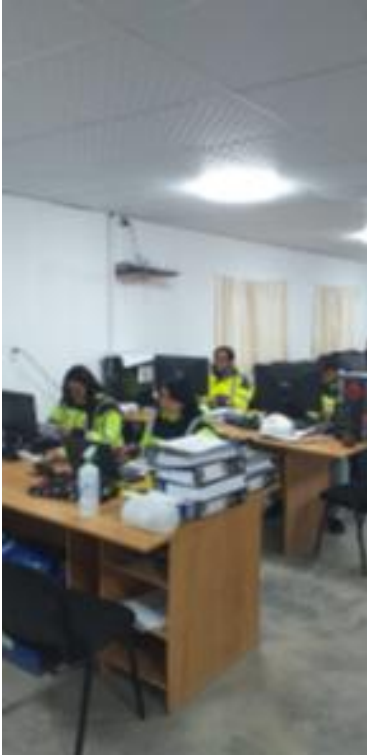
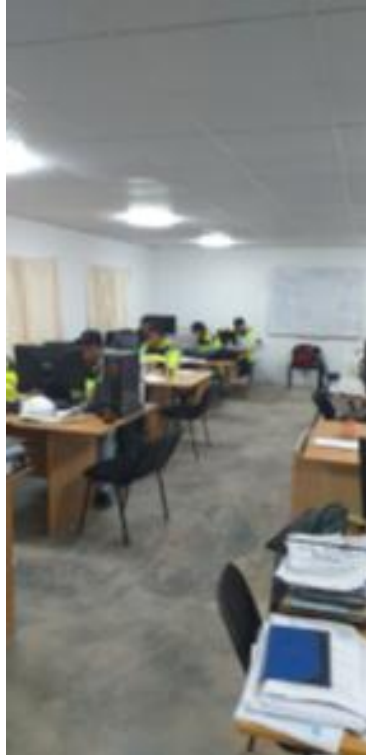
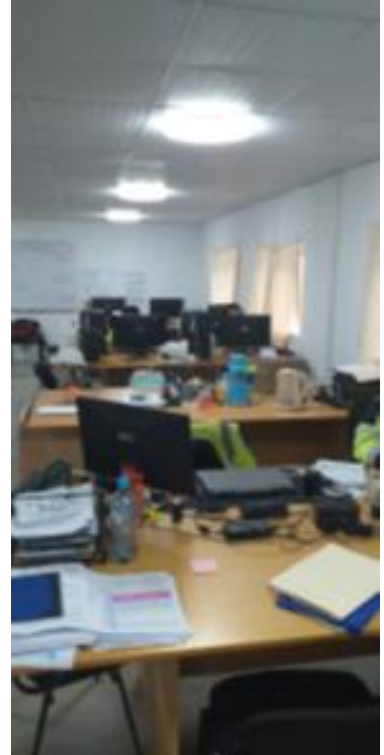
PROGRESIVA 37+800  
VISITA DE SEGUIMIENTO Y MONITOREO AL CAMPAMENTO DE LA CONTRATISTA:  
VISITA A OFICINAS DE LA CONTRATISTA.

, En la progresiva Km 37+800 se realiza visita a las oficinas de la Contratista ubicado en el campamento donde se ubica también el taller y planta de concreto campesina,

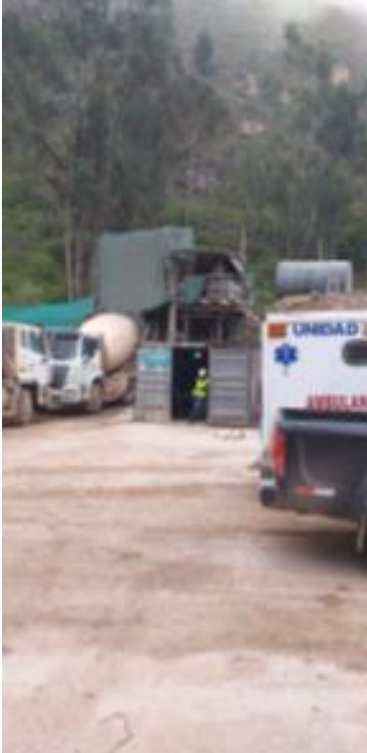
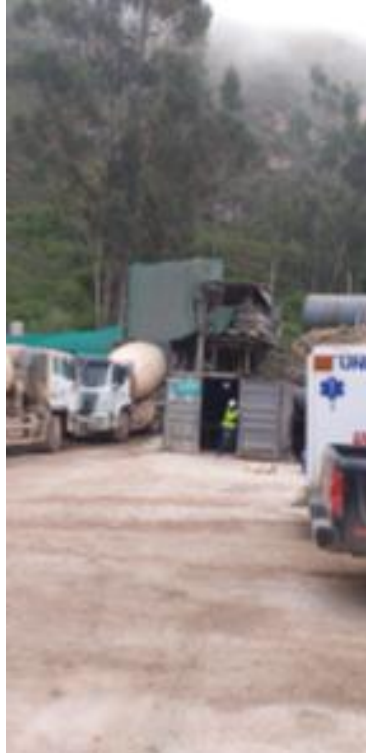
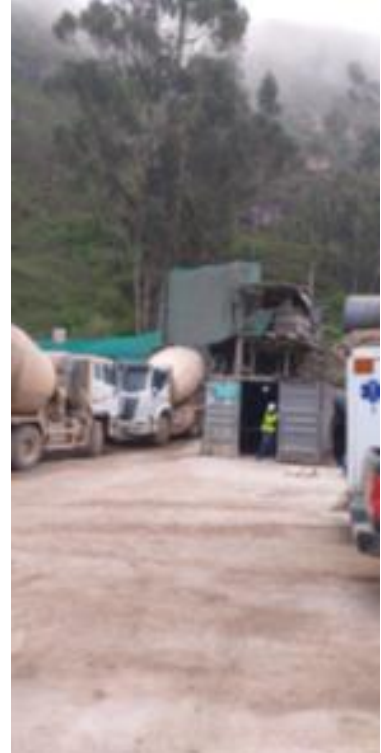
VISITA DE SEGUIMIENTO Y MONITOREO AL CAMPAMENTO DE LA CONTRATISTA:  
VISITA A PLANTA DE CONCRETO CAMPESINA**CDescripcion** :

, En la progresiva Km 37+800 se realiza visita a las oficinas de la Contratista ubicado en el campamento donde se ubica también el taller y planta de concreto campesina, En el lugar se ubica un técnico de la supervisión : Tec. Piero Andres Remusgo supervisando las actividades en la zona de la planta.

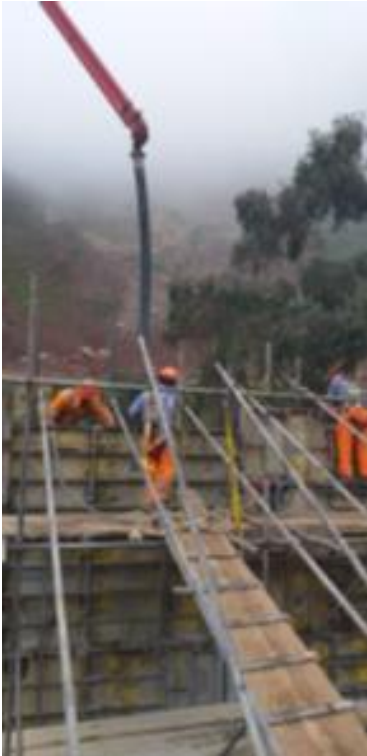
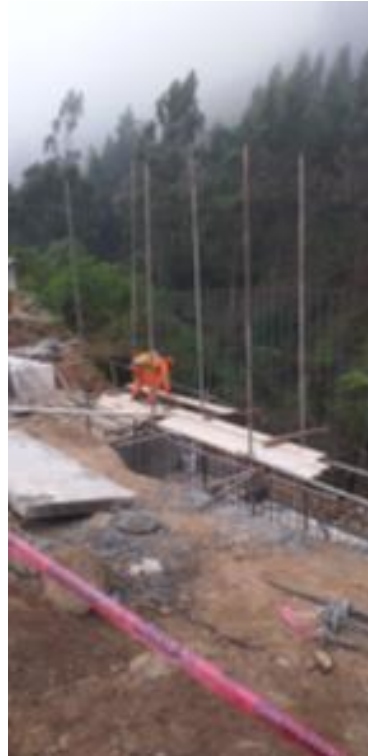
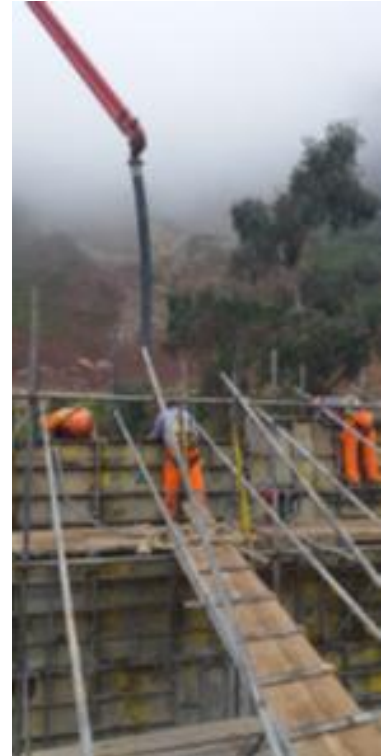
**Actividades:**PROGRESIVA KM. 37+816 AL KM. 37+845  
CODIGO 500 DRENAJE  
503.I ENCOFRADO  
504.A ACERO DE REFUERZO  
503.D CONCRETO CLASE D ( Fc= 210 kg/cm2)**CDescripcion** :

En las progresivas Km, 37+816 al Km. 37+845 se ha realizado la colocación de acero de refuerzo y encofrado para el inicio del vaciado de muro de concreto armado, se utilizara un concreto de 210 Kg/cm2 trabajan: 3operarios carpinteros 2 albañiles, 4 fierrosos y 1 capataz

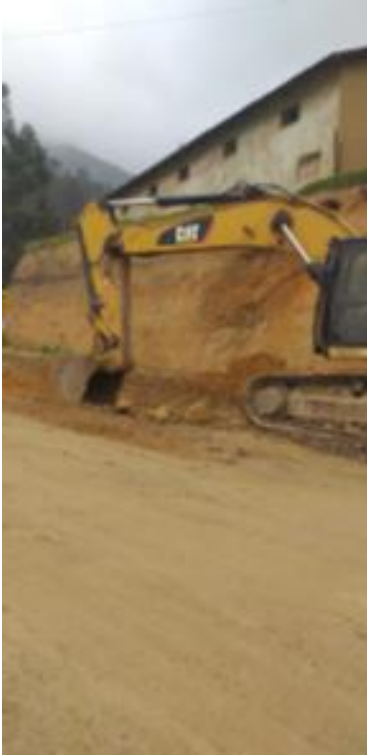
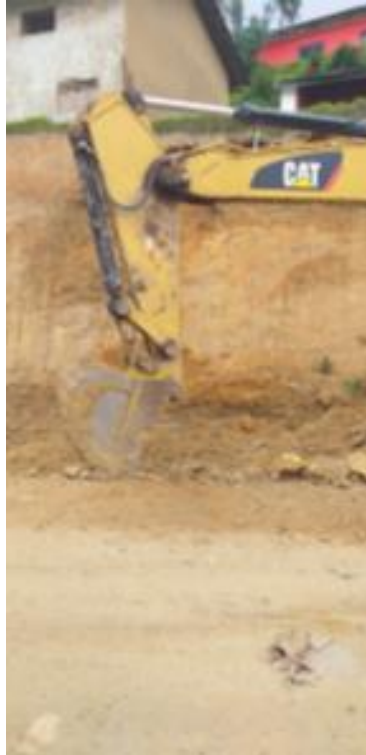
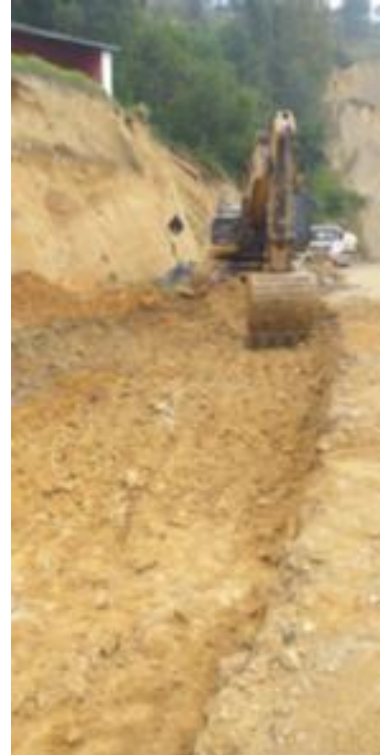
PROGRESIVA KM. 25+880 Id  
CODIGO 200 MOVIMIENTO DE TIERRAS  
207.A MEJORAMIENTOS DE SUELOS

En la progresiva Km. 25+880 se realiza excavación en el lado derecho de la vía, para realizar el mejoramiento de la misma, se utiliza una excavadora de oruga, trabajan 1 capataz, 1 operador, 2 obreros, 2 vigias

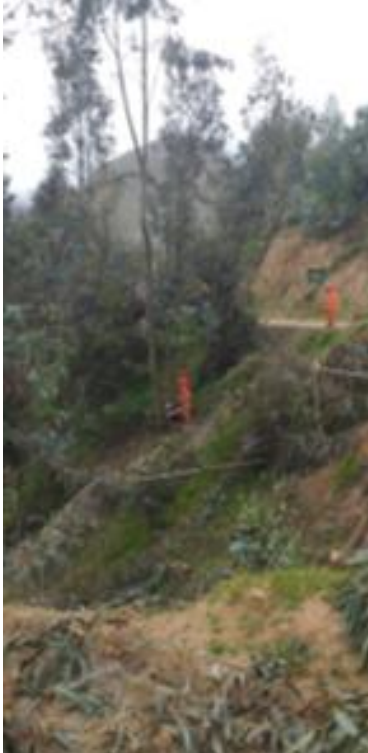
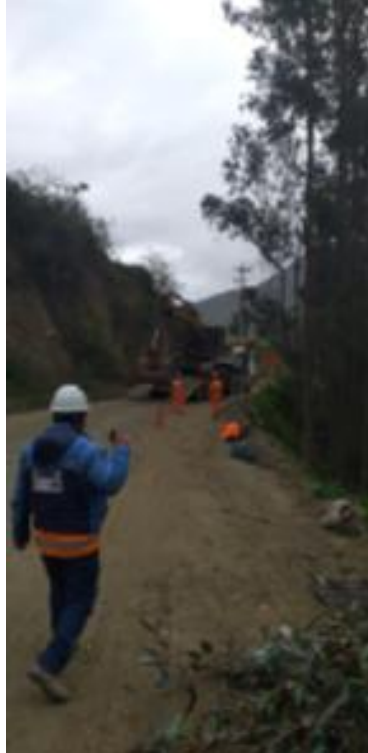
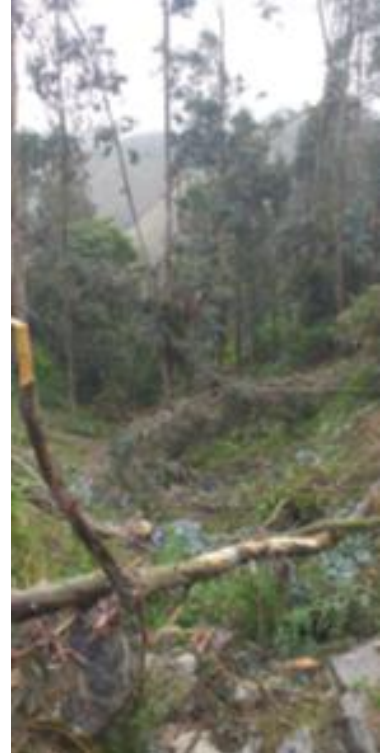
VISITA DE SEGUIMIENTO Y MONITOREO AL TRAMO 1 : LABORES EN EL NUEVO  
DME APROBADO

En las progresivas KM. 23+500 se realiza visita de seguimiento y monitoreo al lugar donde se ubicara un nuevo DME , se realizan labores de desbroce y limpieza en zonas no boscosas, En el sitio llega una excavadora de oruga , trabajan 1 capataz y 5 obreros

Se recomienda a la Contratista, la inmediata limpieza, descarga del material de desecho y de eliminación colocados en los lados de la vía, hacia los DMEs recientemente aprobados

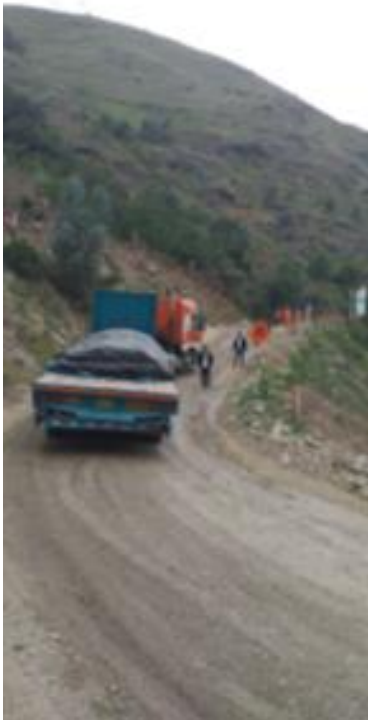
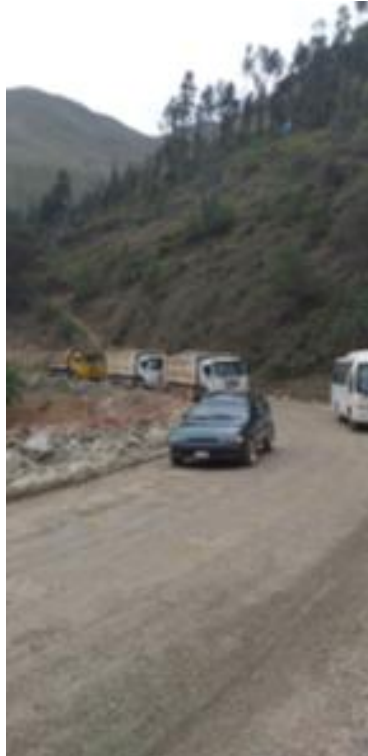
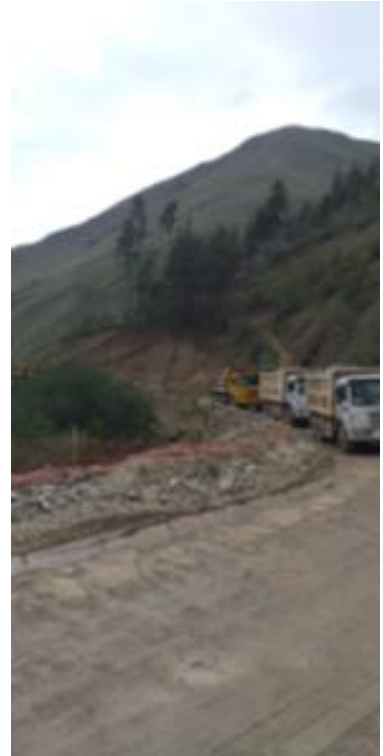
PROGRESIVA KM. 17+000  
VISITA DE SEGUIMIENTO Y MONITOREO AL TRAMO 1: ZONA CRITICA ( VIA DE ACCESO MUY ANGOSTO)

En la progresiva KM.17+000 se realiza visita de seguimiento en el sector critico del tramo 1, donde en la via de acceso presenta constantes atascamientos, cuando circulan trailer de gran tamaño, en este sector los taludes superiores son completamente inestables, que ocasiono la construcción de este acceso provisionalmente, se requiere la presencia de Geologos o geotécnicos que evaluen el sitio.
