BITACORA ELECTRÓNICA DE OBRA

Confirma Bitacora:	Nro Informe:	Fecha Informe:	Nombre De La Obra:	Personal Encargado:
Si	002	02 - 02 - 2023	Corredor Vial: Huánuco - La Unión-Huallanca, Dv. Antamina/Emp. PE-3N (Tingo Chico) - Nuevas Flores - Llata - Antamina, Tramo I	BORIS WALTER AYLLÓN CARCELÉN

- VISITA DE SEGUIMIENTO Y MONITOREO AL TRAMO 1 (OBRASINICIALES T1) DESDE HUANUCO (PROGRESIVA KM. 0+000 HASTA PUNTO UNION (PROGRESIVA KM. 52+920)
 - VISITA DE SEGUIMIENTO Y MONITOREO A LAS OFICINAS DE LA SUPERVISIÓN Y CONTRATISTA.

Panel Fotográfico de la Bitacora de Obras

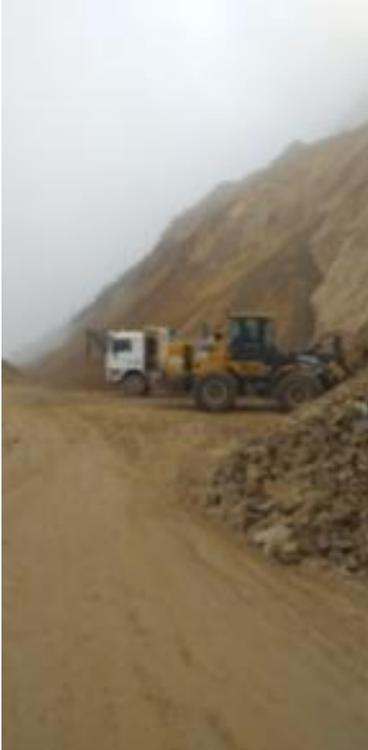
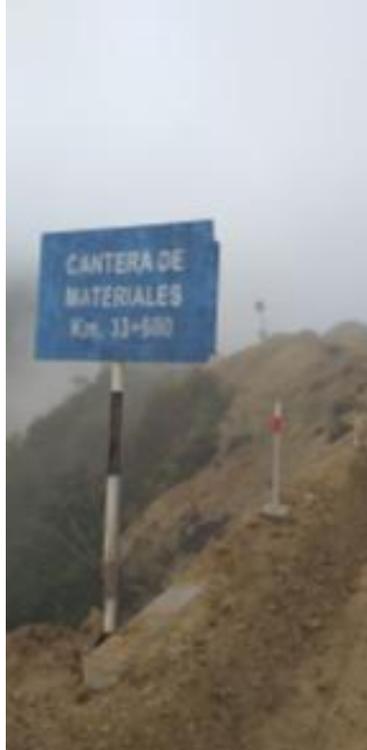
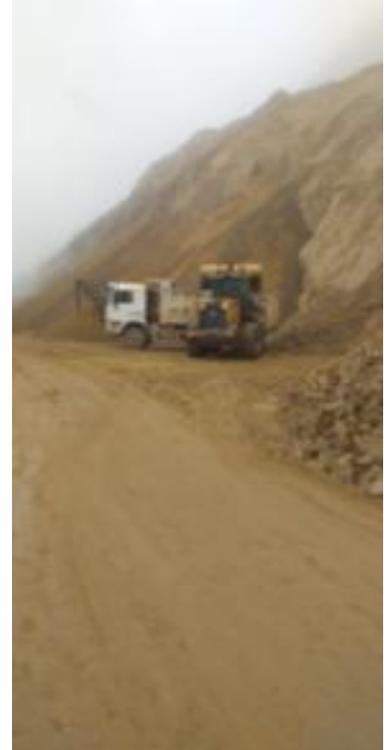
PROGRESIVA KM. 33+600
VISITA DE SEGUIMIENTO Y MONITOREO AL TRAMO 1 (OBRAS INICIALES T1);
AREA AUXILIAR (CANTERA)

En la progresiva Km. 33+600 se realiza visita de seguimiento y monitoreo a la zona de cantera, En el sitio se utiliza un cargador frontal y un volquete

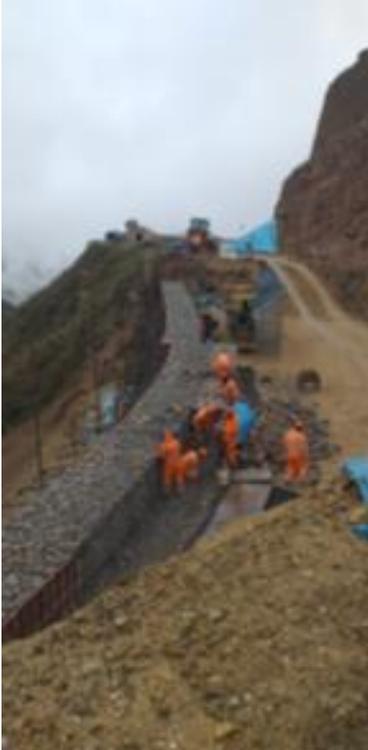
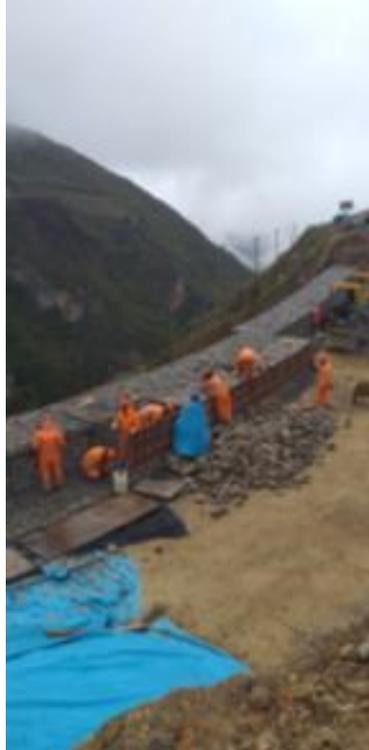
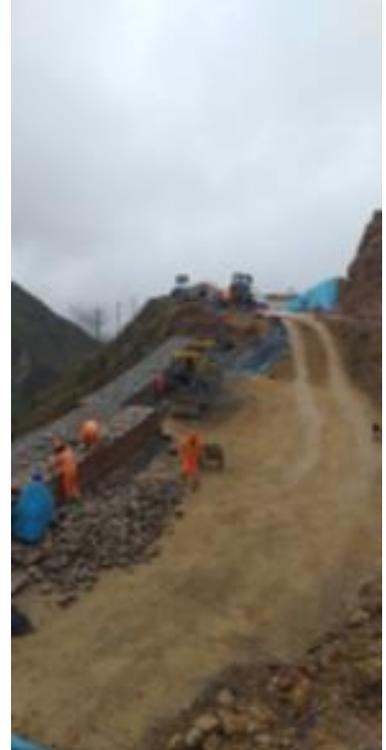
PROGRESIVA KM. 42+860
CODIGO 600 OBRAS COMPLEMENTARIAS
PARTIDA 602.A.1 GAVION TIPO CAJA
PARTIDA 601.D PIEDRA ASENTADA

En la progresiva Km. 42+860 se realiza construcción de muro de gaviones, se utiliza herramientas menores, 2 mini compactadoras de rodillo, 1 cargador frontal , Se utiliza 1 capataz, 3 operadores, 6 obreros

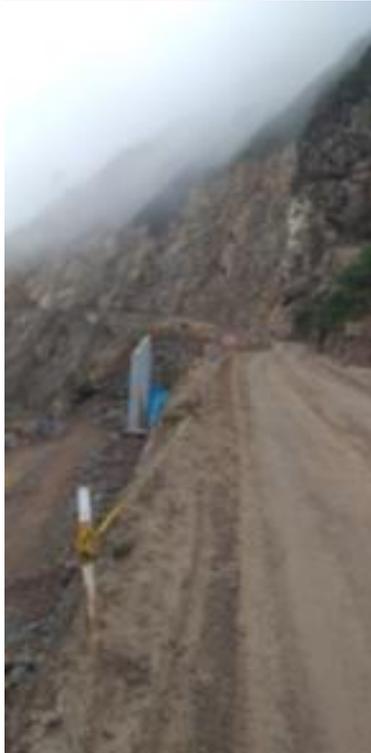
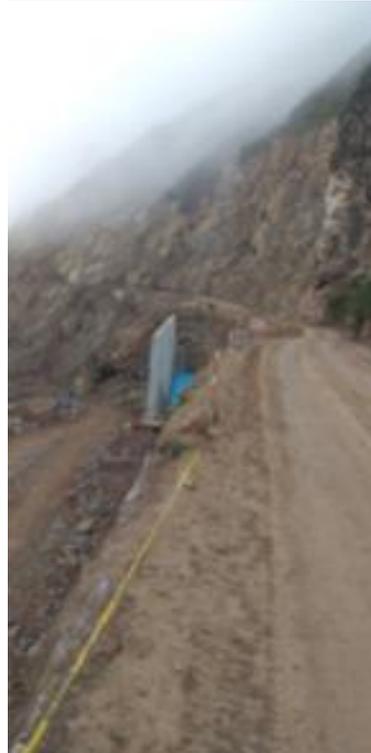
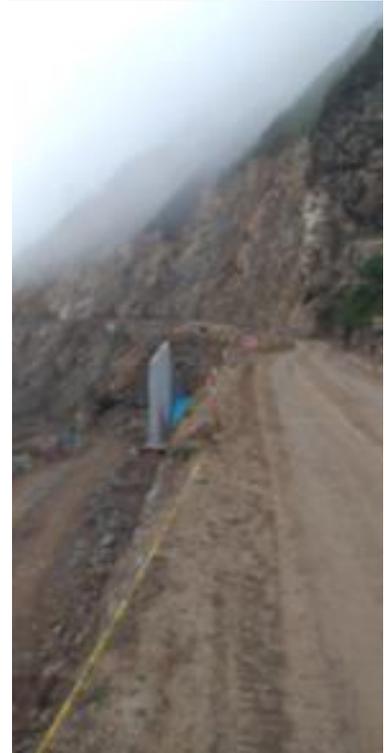
PROGRESIVA KM. 43+980
VISITA DE SEGUIMIENTO Y MONITOREO AL TRAMO 1 (OBRAS INICIALES T1) :
MURO DE CONCRETO CONSTRUIDO

En la progresiva Km. 43+980 se realiza visita de seguimiento y monitoreo al tramo 1 (OI- T1) donde se verifica la construcción de muro de concreto armado en el lado izquierdo de la via , donde no se realizan actividades en el sitio puesto que en el sector se ha realizado el corte de material mediante el uso de explosivos, el tiempo es nublado. Falta realizar relleno .

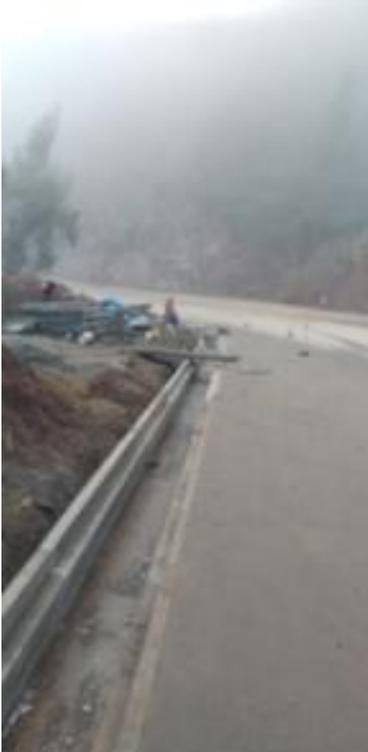
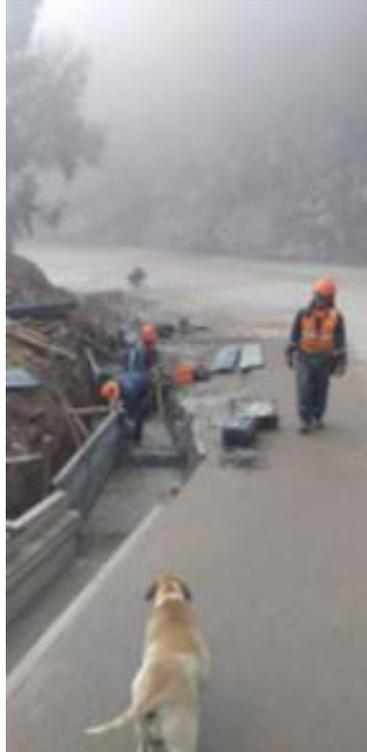
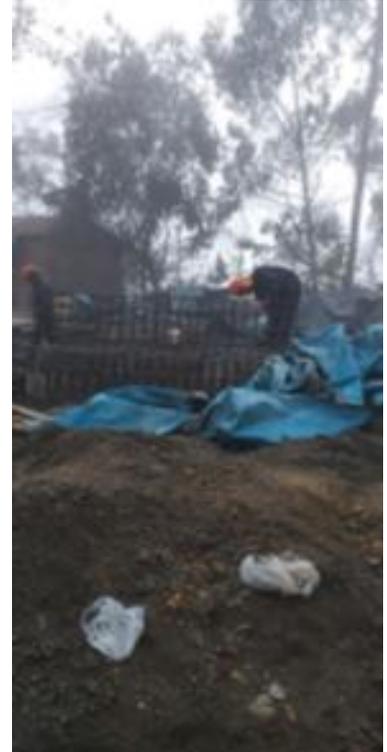
PROGRESIVA KM. 47+320 AL KM. 47+350
CODIGO 500 DRENAJE
PARTIDA: 520.A2 CUNETAS REVESTIDAS TIPO C-2

En la progresiva Km. 47+320 al Km. 47+350 se realiza la construcción de cunetas rectangulares, donde se utiliza herramientas menores, trabajan 1 capataz, 6 obreros

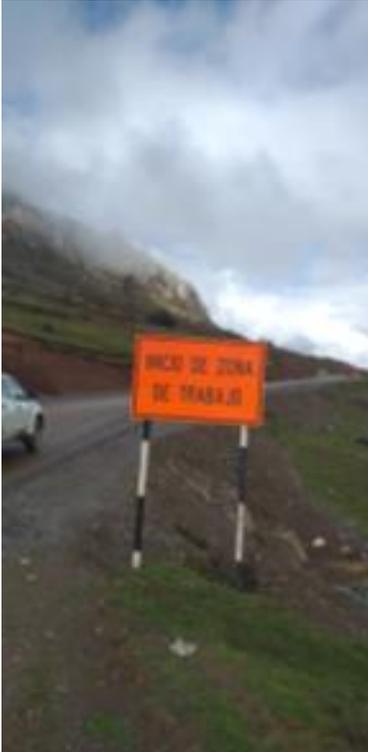
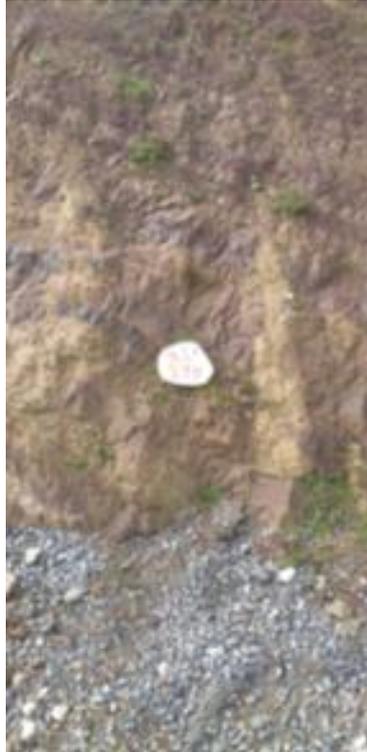
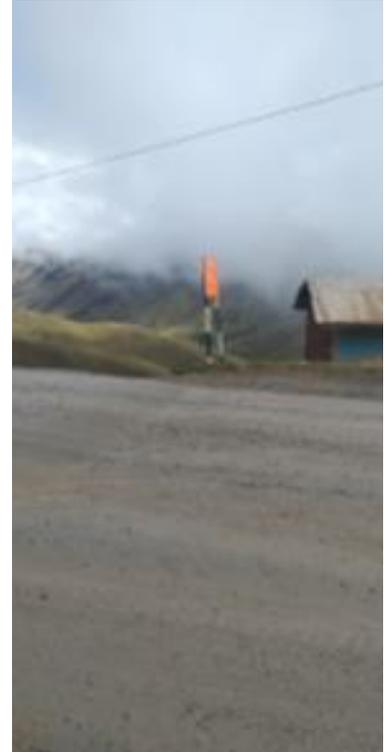
PROGRESIVA KM. 52+960
VISITA DE SEGUIMIENTO Y MONITOREO AL TRAMO 1 (OBRAS INICIALES T-1) :
FINAL DEL TRAMO 1

En la progresiva Km. 52+960 se realiza visita de seguimiento y monitoreo en el final del tramo 1 (Inicio del tramo 2) sector del poblado de Punto Unión.

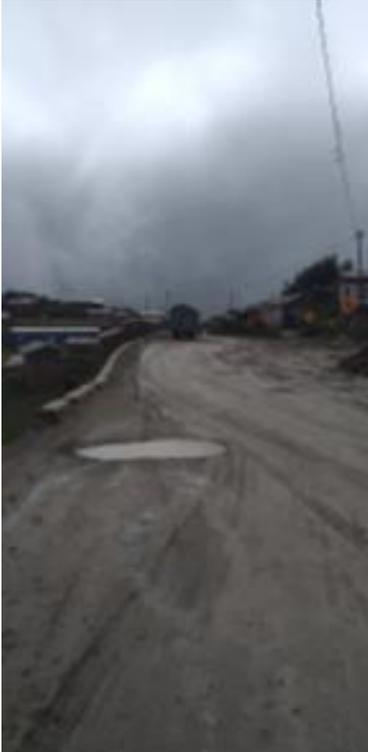
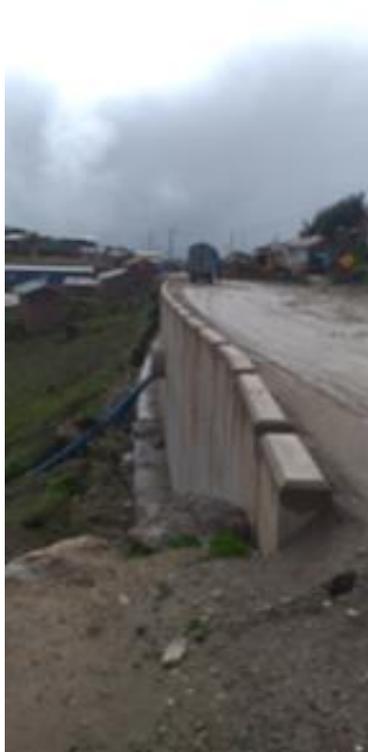
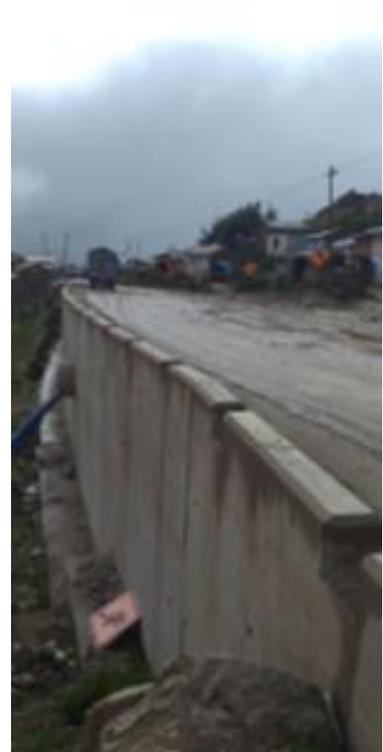
PROGRESIVA KM. 52+920
VISITA DE SEGUIMIENTO Y MONITOREO AL TRAMO 1 (OBRAS INICIALES T-1) :
MURO DE CONCRETO ARMADO CONSTRUIDO

En la progresiva Km. 52+960 se realiza visita de seguimiento y monitoreo en el final del tramo 1, sector del poblado de Punto Unión. s,e verifica la construcción de un muro de concreto armado construido. completamente terminado

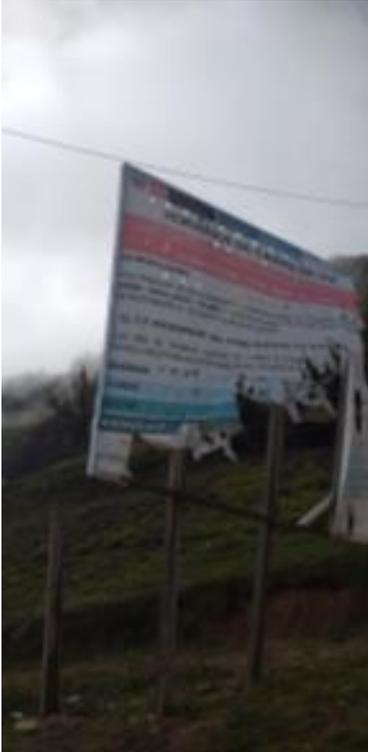
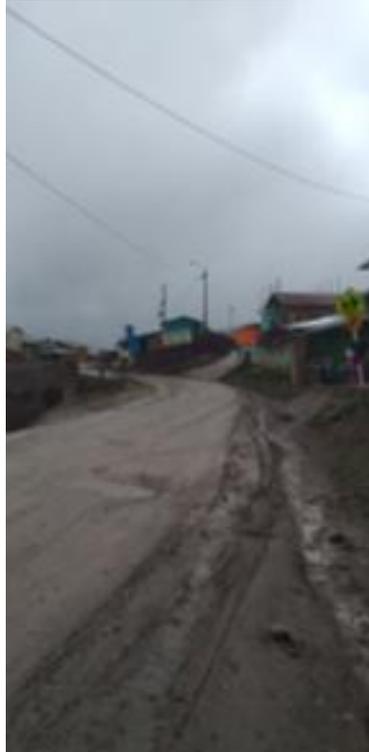
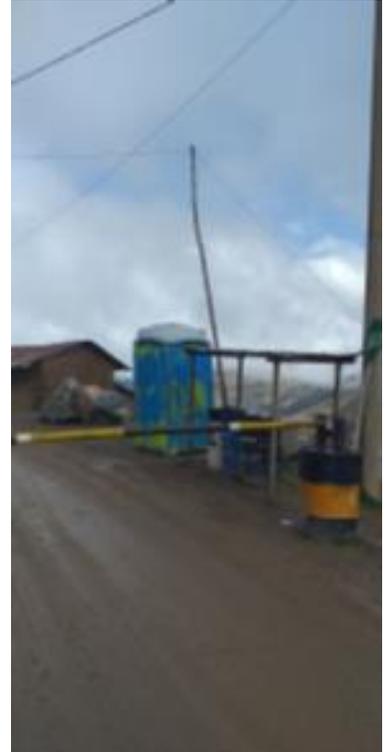
PROGRESIVA KM. 52+780
VISITA DE SEGUIMIENTO Y MONITOREO AL TRAMO 1 (OBRAS INICIALES T-1) :
POBLADO PUNTO UNION

En la progresiva Km. 52+780 se realiza visita de seguimiento y monitoreo en el final del tramo 1, en la tranquera ubicado en e poblado de punto union

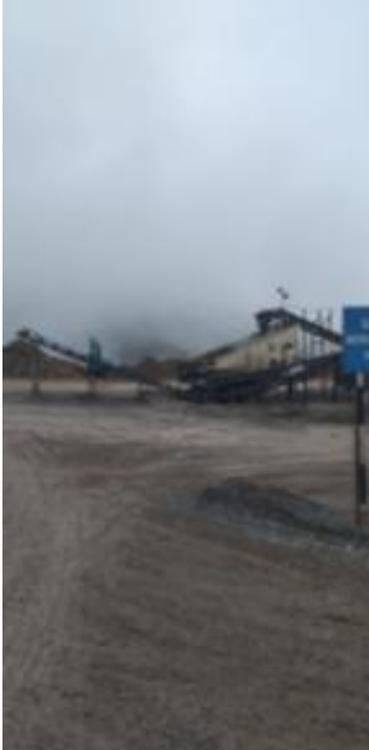
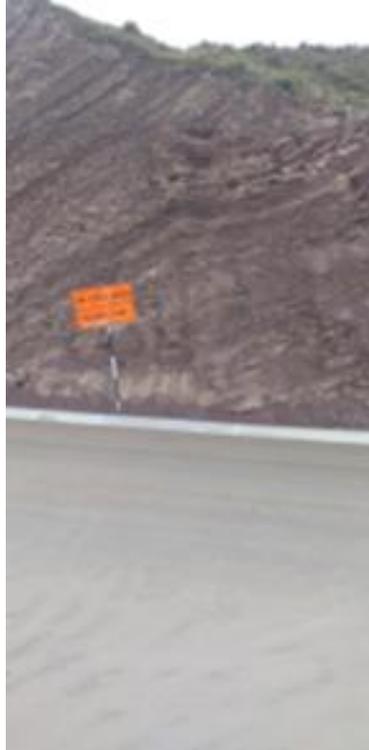
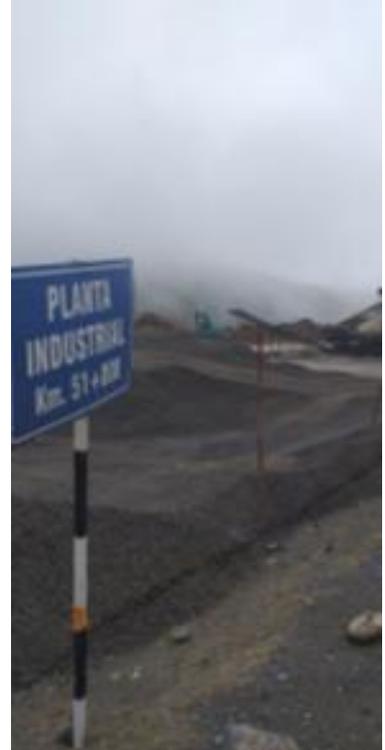
PROGRESIVA KM. 51+000
VISITA DE SEGUIMIENTO Y MONITOREO A AREAS AUXILIARES DEL TRAMO 1 (OI-T1) : CHANCADORA

En la progresiva Km. 51+000 se realiza visita de seguimiento y monitoreo a las areas auxiliares del tramo 1, donde se ubica una chancadora de materiales para la obra. actualmente en operación.

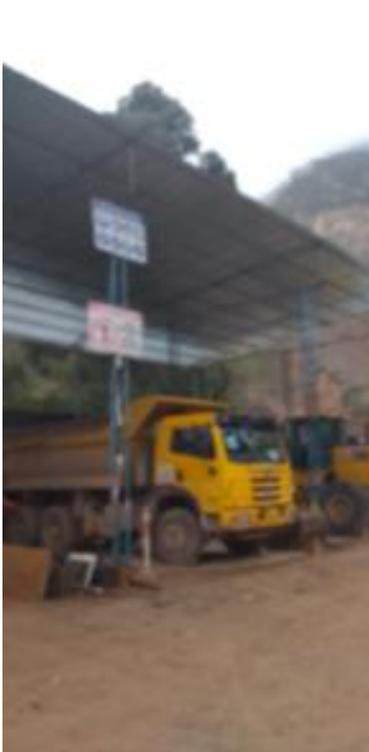
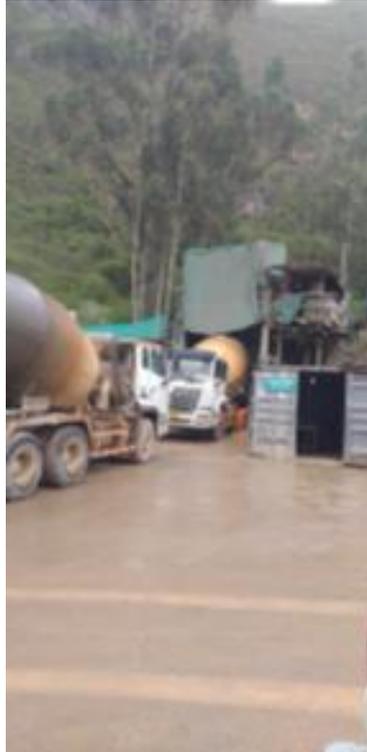
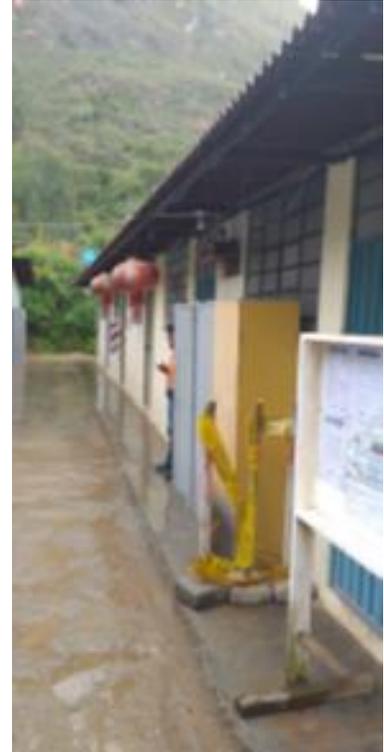
PROGRESIVA KM. 37+720
VISITA DE SEGUIMIENTO Y MONITOREO AL CAMPAMENTO DEL CONTRATISTA:
TALLER DE MAQUINAS Y PLANTA DE CONCRETO

En la progresiva Km. 37+720 se realiza visita de seguimiento y monitoreo al campamento del Contratista, donde su ubica el taller de maquinas, planta de concreto y oficinas de la Contratista.

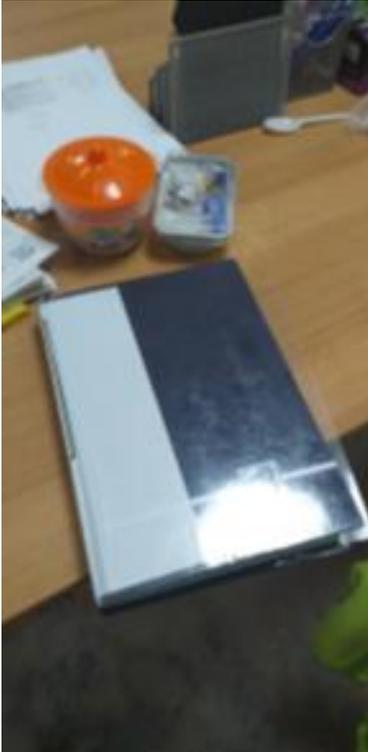
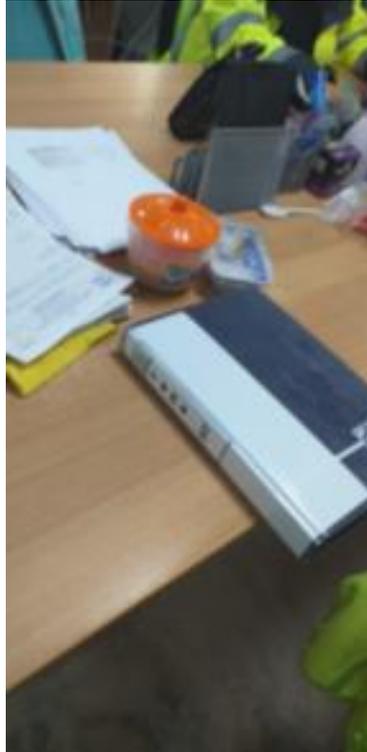
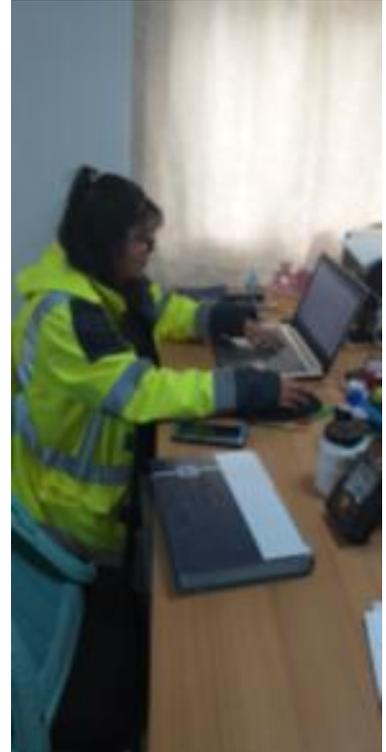
PROGRESIVA KM. 37+720
VISITA DE SEGUIMIENTO Y MONITOREO AL CAMPAMENTO DEL CONTRATISTA:
EN BUSCA DEL CUADERNO DE OBRA

En la progresiva Km. 37+720 se realiza visita de seguimiento y monitoreo al campamento del contratista, donde en sus oficinas tiene el cuaderno de obra, se logro acceso al mismo.

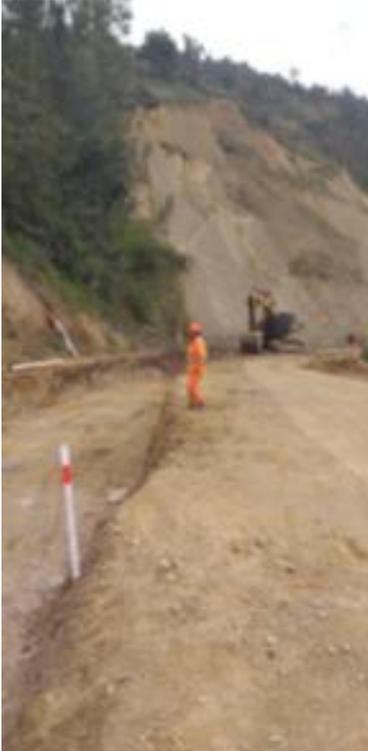
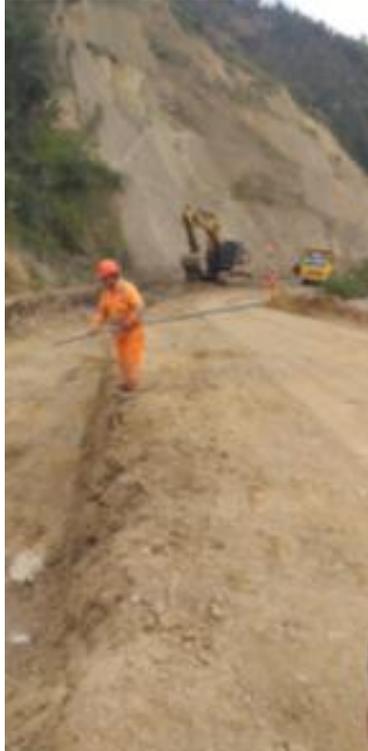
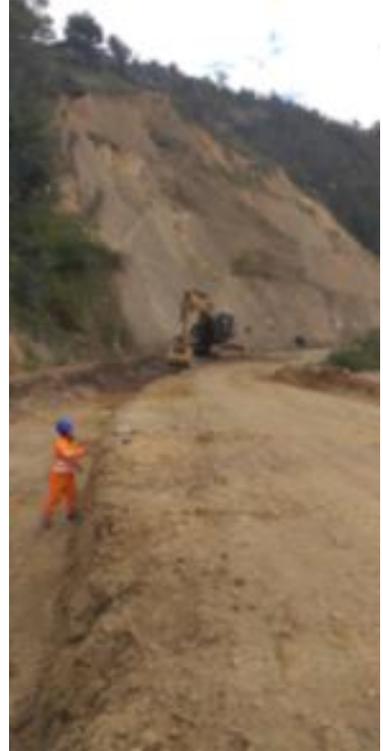
PROGRESIVAS KM. 25+815 AL KM. 25+860 Id
CODIGO 200 MOVIMIENTO DE TIERRAS
PARTIDA 207.A MEJORAMIENTOS DE SUELOS

En las progresivas Km. 25+815 al Km, 25+860 se realiza excavación en el lado derecho de la vía, para realizar el mejoramiento de la misma, se utiliza una excavadora de oruga, trabajan 1 capataz, 1 operador, 2 obreros, 2 vigías , por la supervisión esta controlando el técnico Anibal Ponce.

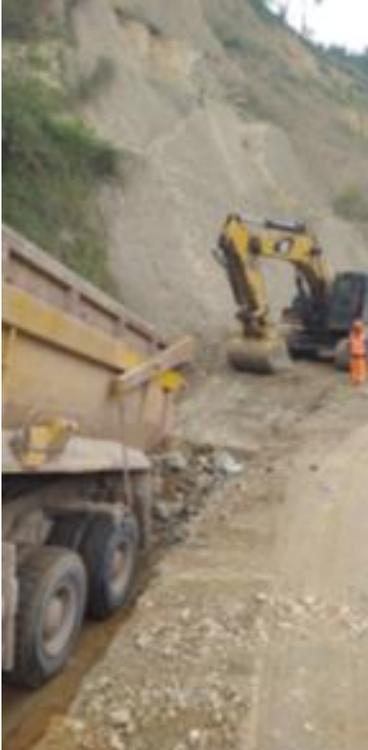
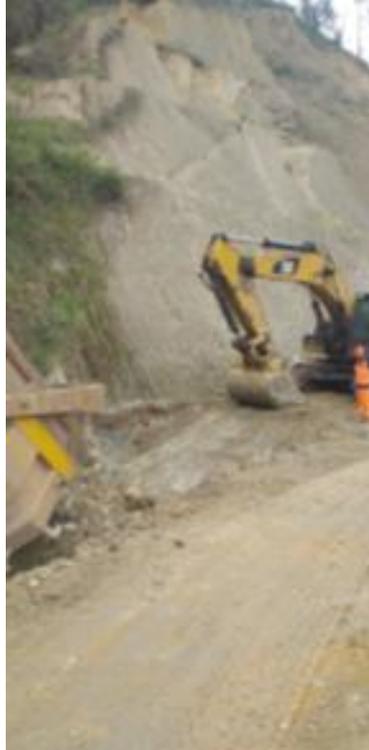
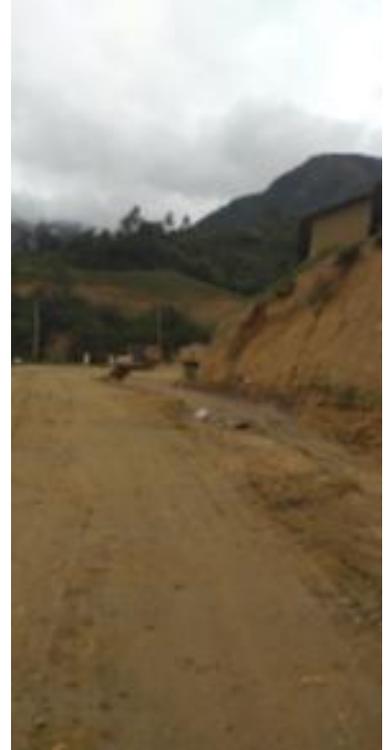
PROGRESIVA KM. 25+820 Id
CODIGO 200 MOVIMIENTO DE TIERRAS
PARTIDA 207.A MEJORAMIENTOS DE SUELOS

En la progresiva Km. 25+820 se realiza excavación en el lado derecho de la vía, para realizar el mejoramiento de la misma, se utiliza una excavadora de oruga, 2 volquetes trabajan 1 capataz, 1 operador, 2 obreros, 2 choferes, 2 vigías

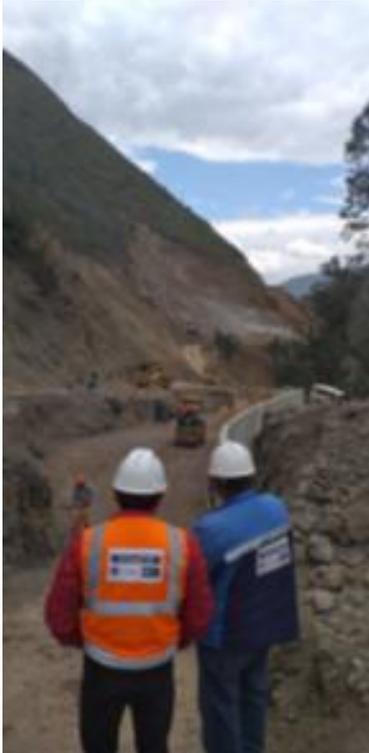
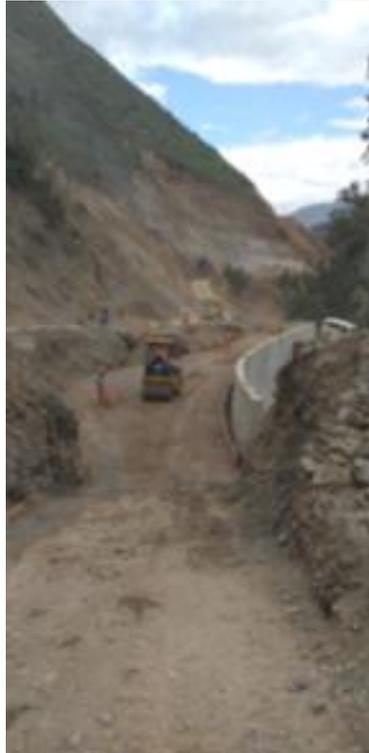
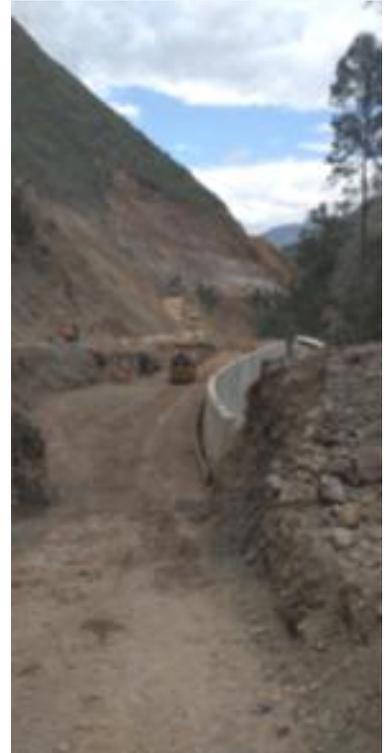
PROGRESIVA KM. 16+700
CODIGO 500 DRENAJE
PARTIDA 502 A RELLENO PARA ESTRUCTURAS

En la progresiva Km. 16+700 se realiza el relleno para estructuras al lado de muro de contención en el lado izquierdo de la vía, se utiliza dos mini compactadoras de rodillos lisos, y herramientas menores, trabajan: 1 capataz, 2 operadores, 4 obreros y 2 vigías, En el sitio estan presentes: el Ing residente del tramo 1, especialista de estructuras y obras de arte, y jefe de supervisión del tramo 1
