MINISTERIO DE TRANSPORTES Y COMUNICACIONES

BITACORA ELECTRÓNICA DE OBRA

REGISTRO DE LA BITACORA Y FOTO DEL CUADERNO DE OBRA

| Confirma Bitacora: | Nro Informe: | Fecha Informe: | Nombre De La Obra: | Personal Encargado: |
|---|---|---|--|---|
| Si | 003 | 03 - 02 - 2023 | Corredor Vial: Huánuco - La Unión-Huallanca, Dv. Antamina/Emp. PE-3N (Tingo Chico) - Nuevas Flores - Llata - Antamina, Tramo I | BORIS WALTER AYLLÓN CARCELÉN |

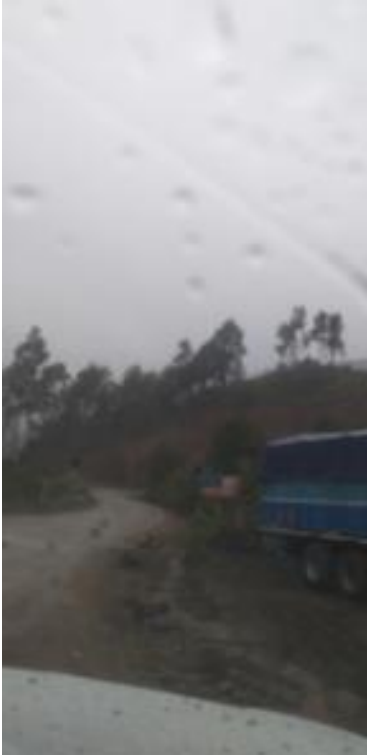
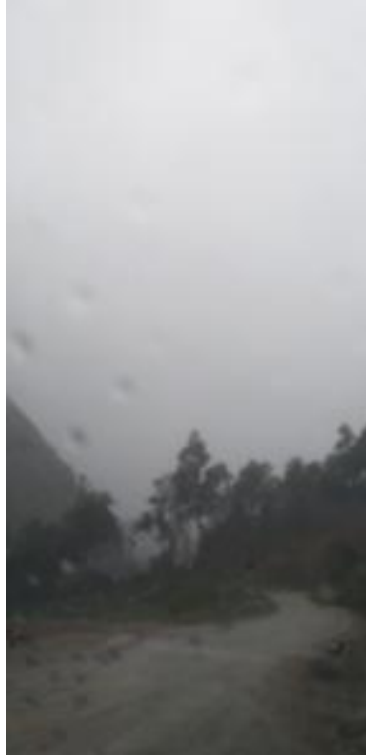
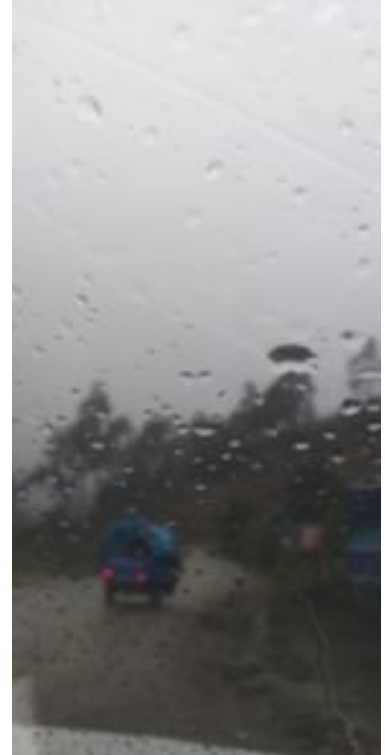
PROGRESIVA KM. 19+500

VISITA DE SEGUIMIENTO Y MONITOREO AL TRAMO 1 (OI-T1) : LLUVIAS
CONSTANTES EN TODO EL TRAMO 1

En la progresiva Km. 19+500 se realiza visita de seguimiento y monitoreo al tramo 1 (obras iniciales - T1) donde desde el inicio del tramo 1 las condiciones climatológicas son adversas (cielo nublado completamente con lluvias constantes en todo el tramo 1

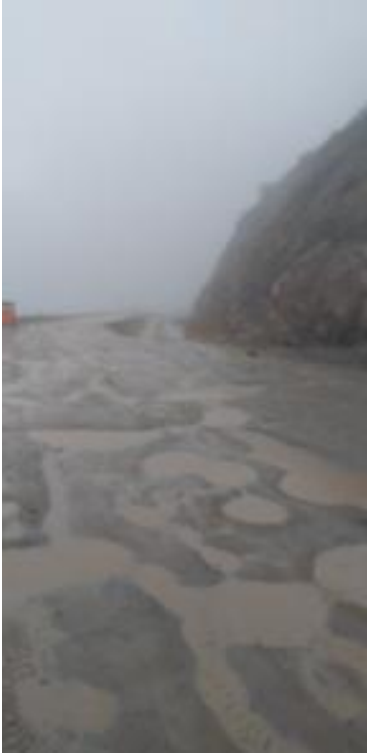
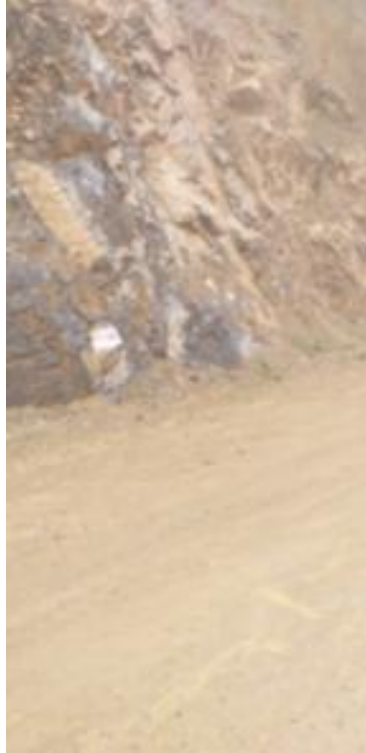
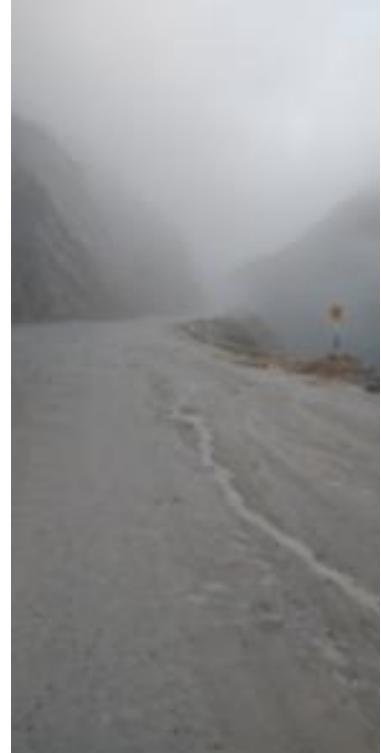
PROGRESIVA KM. 43+180

VISITA DE SEGUIMIENTO Y MONITOREO AL TRAMO 1 (OI-T1) : LLUVIAS
CONSTANTES EN TODO EL TRAMO 1

En la progresiva Km. 43+180 se realiza visita de seguimiento y monitoreo al tramo 1 (obras iniciales - T1) donde desde el inicio del tramo 1 las condiciones climatológicas son adversas (cielo nublado completamente con lluvias constantes en todo el tramo 1

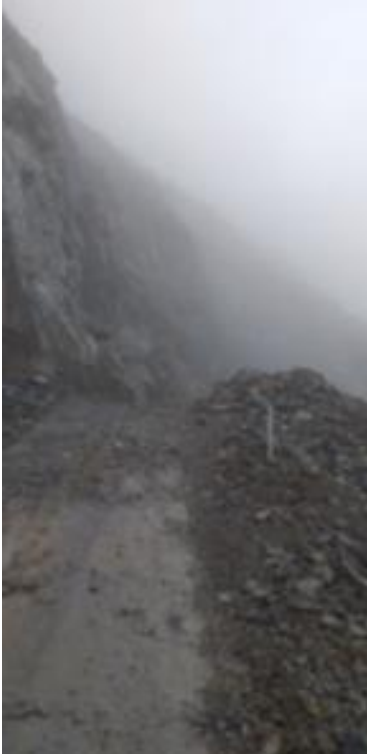
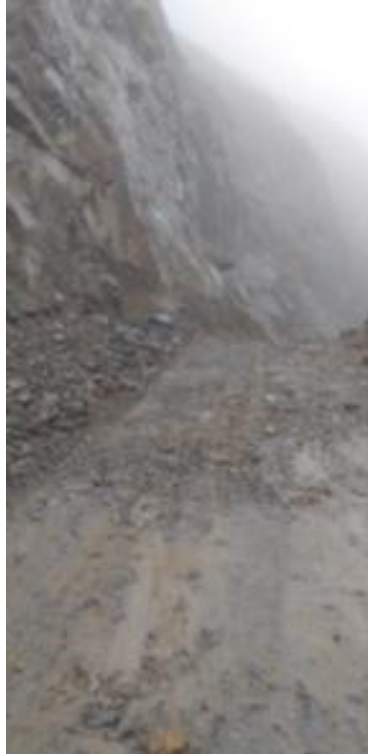
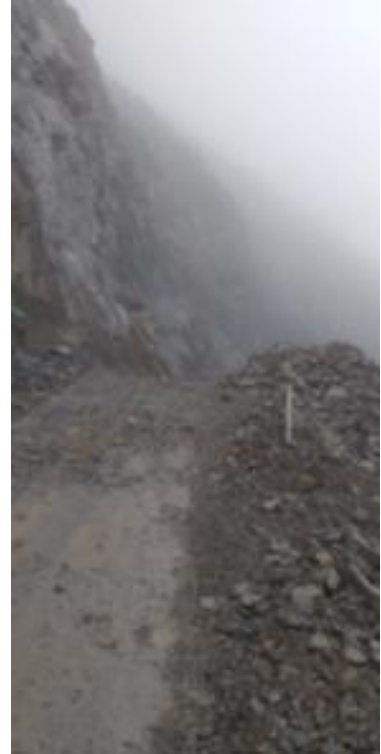
PROGRESIVA KM. 43+800

VISITA DE SEGUIMIENTO Y MONITOREO AL TRAMO 1 (OI-T1) : ZONA DE EXPLOTACION DE MATERIALES PARA EL TRAMO 2

En la progresiva Km. 43+800 es una zona rocosa donde en el talud superior se realiza la explotación del material para el tramo 2, se utiliza como cantera, en este sector el paso es restringido para poder llegar hacia Punto Unión. Se verifico la utilización de una excavadora de oruga en el talud superior, el uso de un tractor y otra excavadora de oruga para el despeje del material caído en la vía y alrededores. trabajan: 1 capataz, 3 operadores, 4 obreros, 2 vigias,

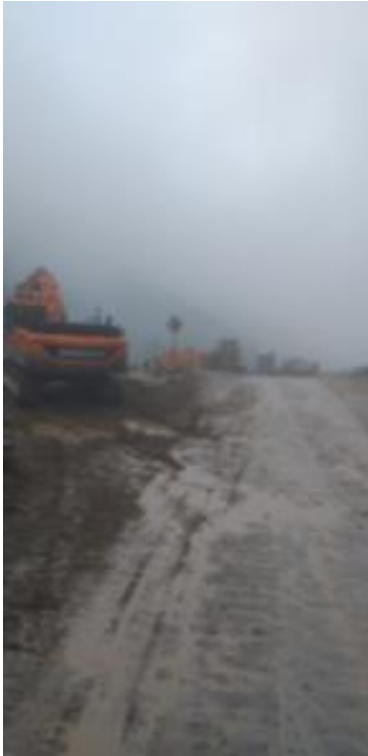
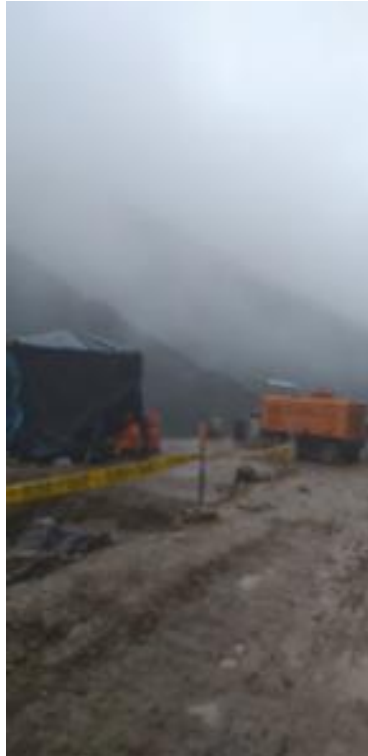
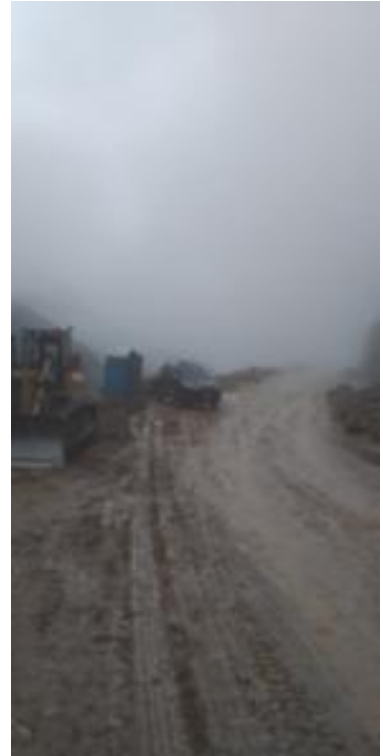
PROGRESIVA KM. 44+600
VISITA DE SEGUIMIENTO Y MONITOREO AL TRAMO 1 (OI-T1) : LLUVIAS CONSTANTES EN TODO EL TRAMO 1 (MAQUINARIAS PARADAS)

En la progresiva Km. 44+600 se realiza visita de seguimiento y monitoreo al tramo 1 (obras iniciales - T1) donde desde el inicio del tramo 1 las condiciones climatológicas son adversas (cielo nublado completamente con lluvias constantes en todo el tramo 1, todos los sitios de trabajo están paralizados, todas las maquinarias y equipos estan sin actividad por las condiciones climatologicas.

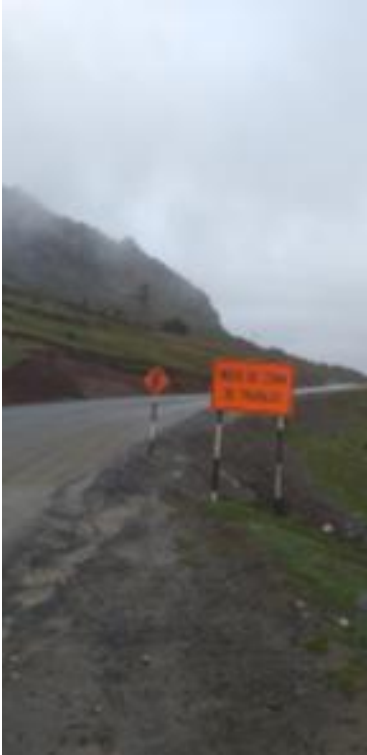
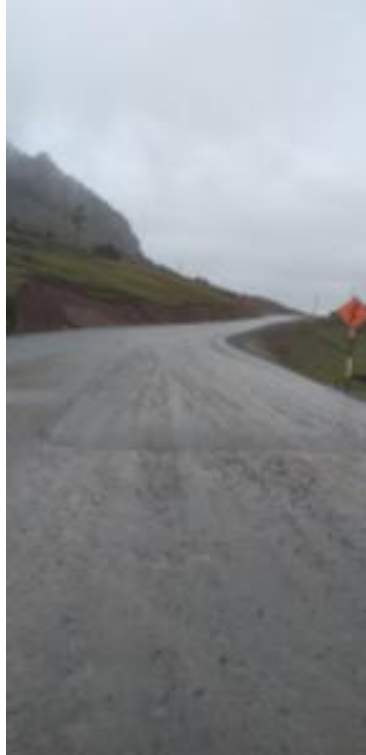
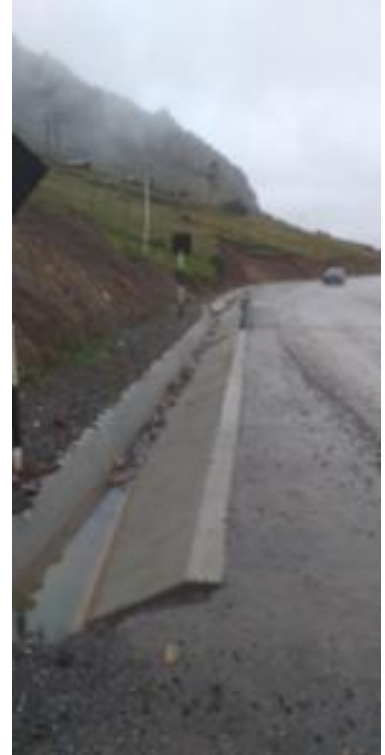
PROGRESIVA KM. 52+920
VISITA DE SEGUIMIENTO Y MONITOREO AL TRAMO 1 (OBRAS INICIALES T-1) :
FINAL DEL TRAMO 1

En la progresiva Km. 52+960 se realiza visita de seguimiento y monitoreo en el final del tramo 1 (Inicio del tramo 2) sector del poblado de Punto Unión , en esta zona tambien esta nublado, con garuas y precipitaciones constantes.

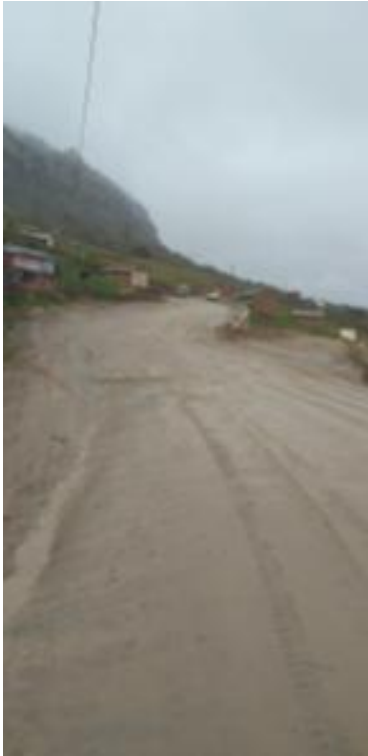
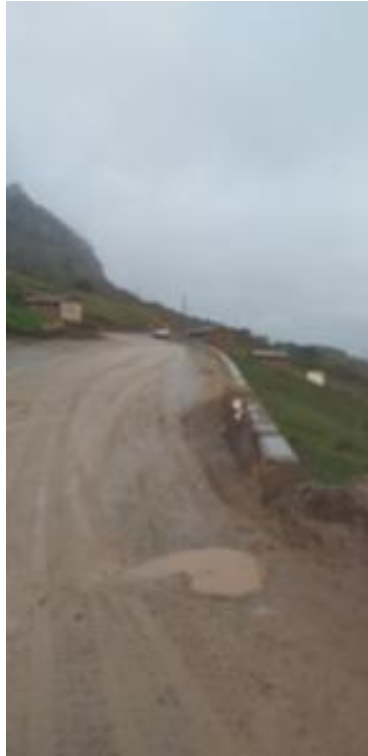
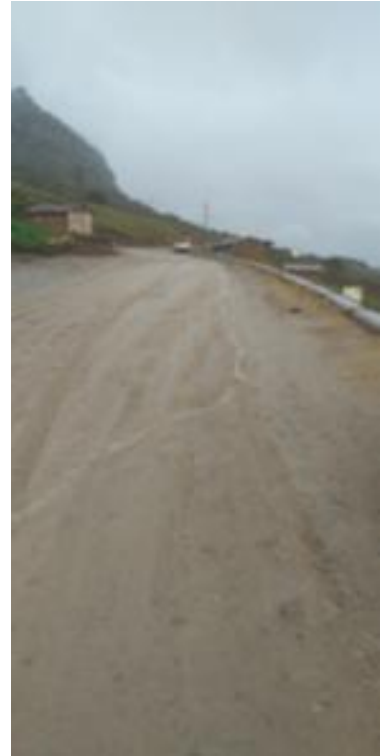
PROGRESIVA KM. 52+800

VISITA DE SEGUIMIENTO Y MONITOREO AL TRAMO 1 (_OI-T1) : LLUVIAS CONSTANTES EN TODO EL TRAMO 1 (SUPERFICIE SOBRESATURADA)

En la progresiva Km. 52+800 se realiza visita de seguimiento y monitoreo al tramo 1 (obras iniciales - T1) donde desde el inicio del tramo 1 las condiciones climatológicas son adversas (cielo nublado completamente con lluvias constantes en todo el tramo 1, La superficie de la via esta sobre saturada y todos los sitios de trabajo están paralizados, todas las maquinarias y equipos estan sin actividad por las condiciones climatologicas. gn-utils/595/020233003023038.jpg

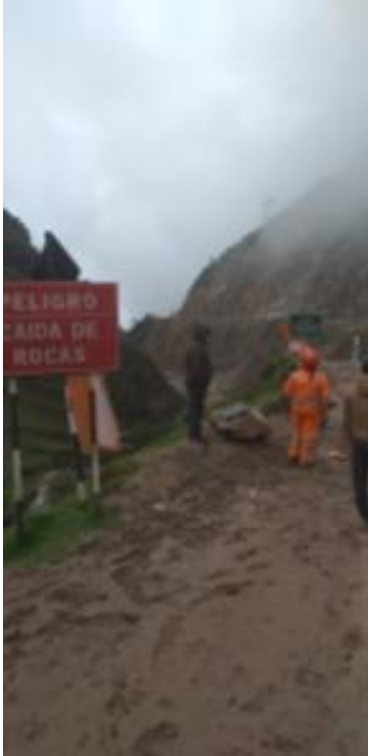
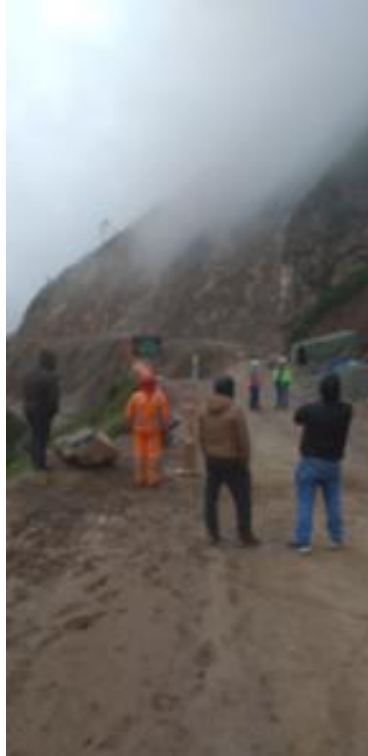
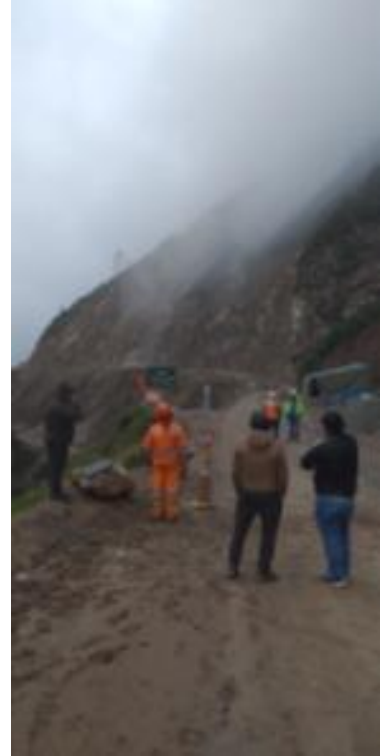
PROGRESIVA KM. 43+900

VISITA DE SEGUIMIENTO Y MONITOREO AL TRAMO 1 (OI-T1) : ZONA DE EXPLOTACION DE MATERIALES PARA EL TRAMO 2 (LIMPIEZA Y DESCARGA DE MATERIAL EN AL VIA)

En la progresiva Km. 43+900 es una zona rocosa donde en el talud superior se realiza la explotación del material para el tramo 2, se utiliza como cantera, en este sector el paso es restringido para poder llegar hacia Punto Unión. Se verifico la utilización de una excavadora de oruga en el talud superior, el uso de un tractor y otra excavadora de oruga para el despeje del material caido en la via y alrededores. trabajan: 1 capataz, 3 operadores, 4 obreros, 2 vigias,

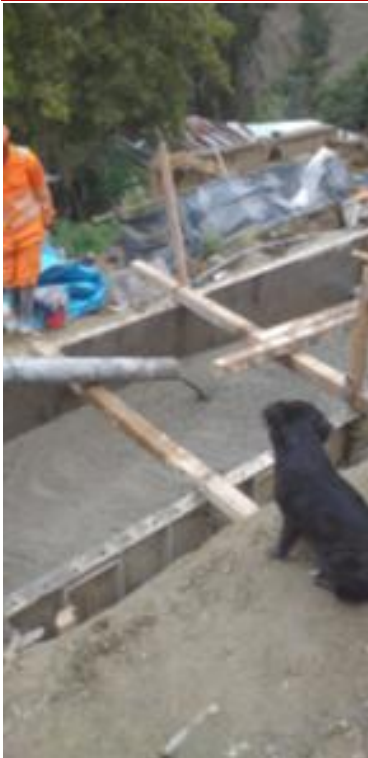
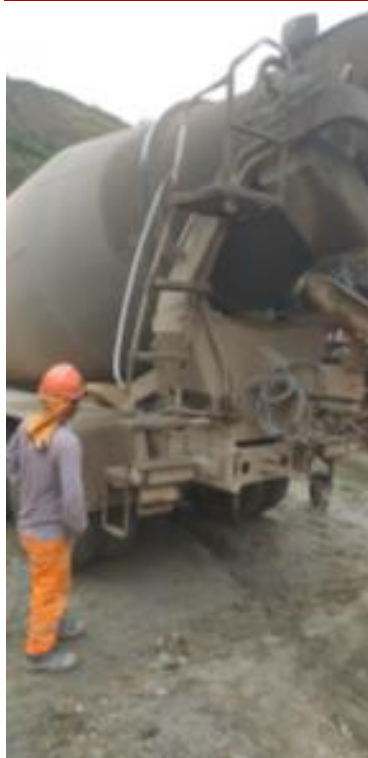
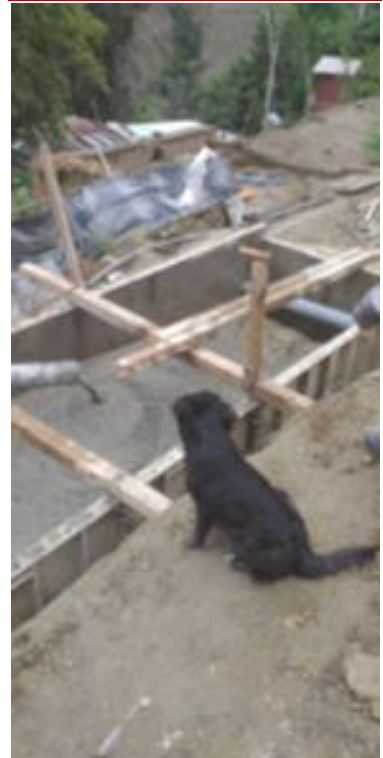
PROGRESIVA KM. 24+677 AL KM. 24+700
CODIGO 500 DRENAJE
PARTIDA 503.G CONCRETO TIPOG ($f_c=140$ KG/CM²) + 30 %

En la progresiva Km. 24+677 al Km. 24+700 se realiza el vaciado del paño 1 de las bases de un muro ciclopeo de $F_c=140$ kg/cm², se utiliza un camión mixer, herramientas menores, trabajan 1 capataz, 4 obreros y un operador de mixer.
