# BITACORA ELECTRÓNICA DE OBRA

N ° 003-PVN-MJQY-2023

OBRA: MEJORAMIENTO, CONSERVACIÓN POR NIVELES DE SERVICIO Y OPERACIÓN DEL CORREDOR VIAL: HUANUCO – LA UNIÓN – HUALLANCA – DV. ANTAMINA/ EMP. PE-3N (TINGO CHICO) – NUEVAS FLORES – LLATA – ANTAMINA, TRAMO III.

(TINGO CHICO - LA UNIÓN - HUALLANCA) TRAMO III DEL KM 102+819 AL KM 150+421  
LONG: 47.602 KM

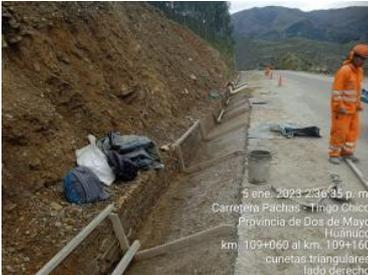
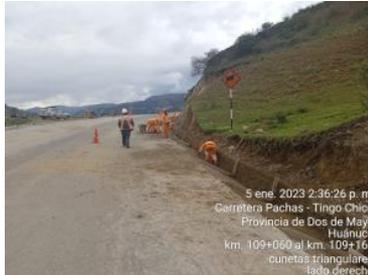
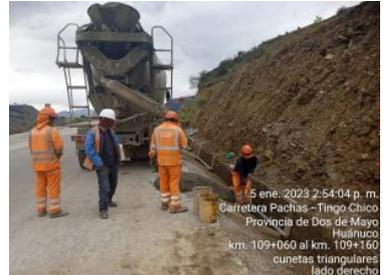
PROGRESIVA: KM 109+060 AL KM 109+160

CONSTRUCCIÓN DE CUNETAS

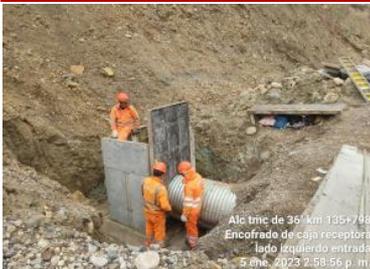
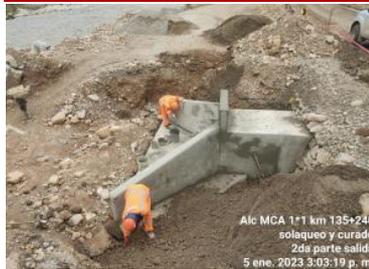
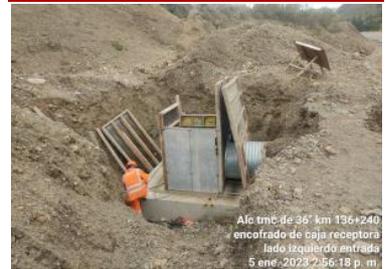
PROGRESIVA: KM 135+798

CONTROL DE NIVELES PARA VACIADO DE ALEROS Y PARAPETOS CABEZAL DE SALIDA ALC, TMC KM 135+798.

SE VERIFICA EL COLOCADO DE CONCRETO DE F'C=175 KG/CM2 EN LAS ALCANTARILLAS

ALC. TMC Ø 36", SE PROCEDIO CON LA COLOCACIÓN DE CONCRETO F'C.175 KG/CM2, EN EL CABEZAL CON ALAS DE SALIDA

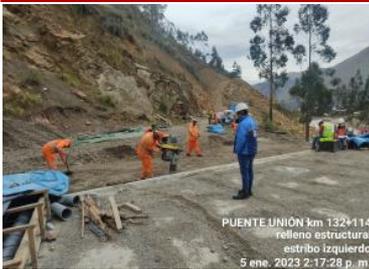
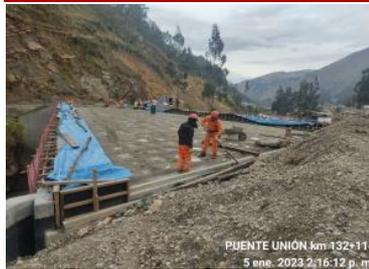
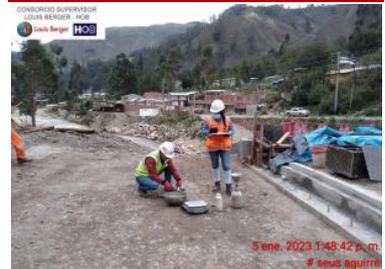
PROGRESIVA: KM 132+097.25 AL KM 132+130.75

CONSTRUCCIÓN DEL PUENTE UNIÓN

SECCIÓN COMPUESTA VIGA METÁLICA- LOSA DE CONCRETO

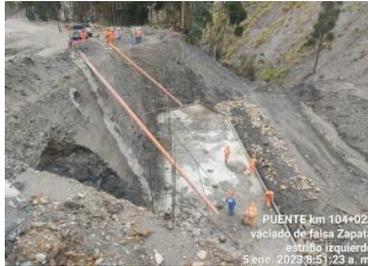
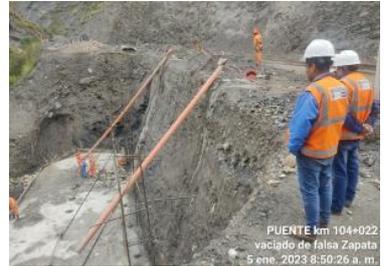
PROGRESIVA: KM 104+007.98 AL KM 104+037.98

EN EL PUENTE DEL KM. 104+022.00 FALTA COMPLETAR EL VACIADO EN LA FALSA ZAPATA PARA EL ESTRIBO IZQUIERDO. NO HAN DEJADO ANCLAJES. NO SE AUTORIZA NINGÚN VACIADO HASTA QUE SE ARREGLE EL TEMA DE ANCLAJES.

CONSTRUCCIÓN DEL PUENTE S/N
