## BITACORA ELECTRÓNICA DE OBRA

| Confirma Bitacora: | Nro Informe: | Fecha Informe: | Nombre De La Obra: | Personal Encargado: | |
|---|---|---|--|---|---|
| Si | 0006 | 07 - 02 - 2023 | Corredor Vial: Huánuco - La Unión-Huallanca, Dv. Antamina/Emp. PE-3N (Tingo Chico) - Nuevas Flores - Llata - Antamina, Tramo I | BORIS WALTER AYLLÓN CARCELÉN | |

NUMERO DE INFORME No. 0006-2023  
 CONTRATO DE OBRA: No. 127-2018-MTC/ 20  
 EMPRESA CONTRATISTA: CHINA RAILWAY 20 BUREAU GROUP CORPORATION  
 OBRA: "CONSERVACIÓN POR NIVELES DE SERVICIO Y OPERACIÓN DEL CORREDOR VIAL; HUANUCO- LA UNION - HUALLANCA –DV. ANTAMINA – EMP.PE 3N" ( TINGO CHICO) - NUEVAS FLORES - LLATA- ANTAMINA - TRAMO 1 LONGITUD: 52.92 KMS.  
 MONTO DEL CONTRATO : S/ 1,241,495,685.46 INCLUYE IGV  
 MONTO DEL CONTRATO TRAMO 1 ( OI-1) ; S/ 323,942,616.32 Nuevo Monto del Presupuesto OI-1 S/ 395 427 697,64 inc. I.G.V con precios a junio 2018  
 SUPERVISOR: CONSORCIO SUPERVISOR LOUIS BERGER - HOB  
 CONTRATO DE CONSULTORIA DE OBRA N° 144 -2018-MTC/20.2  
 MONTO DEL CONTRATO DE CONSULTORIA: S/. 123,625,905,13 INCLUYE IGV  
 MONTO ASIGNADO AL PRIMER TRAMO (PRIMER EQUIPO) : S/ 27,450,314.74 INCLUYE IGV  
 LA OBRA ACTUALMENTE SE ENCU

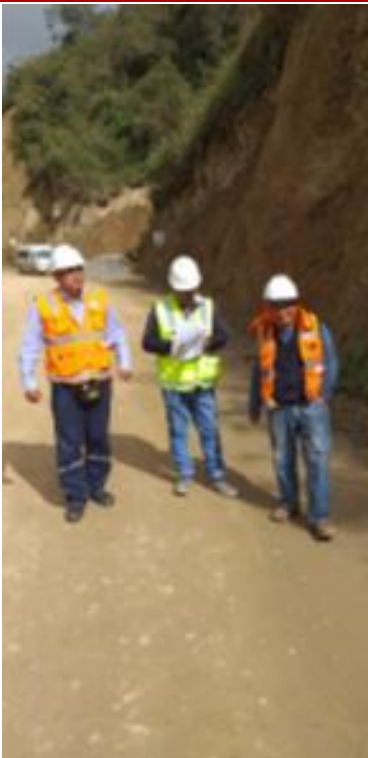
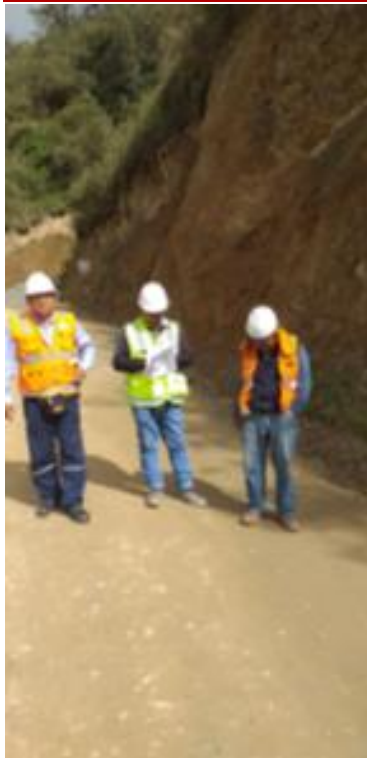
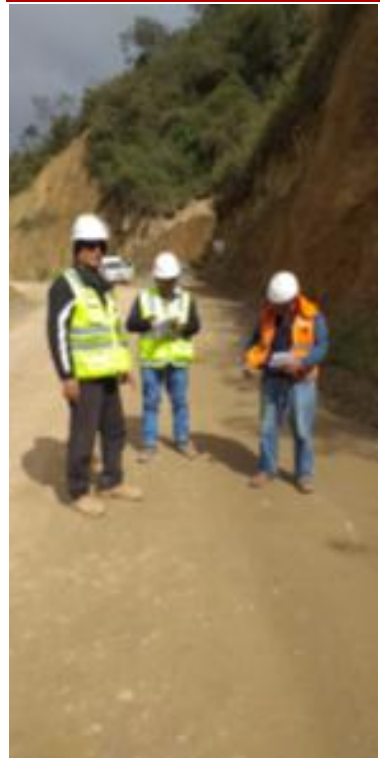
PROGRESIVA KM. 30+170 AL KM. 30+220 ( SECTOR 09) (CARRIL DERECHO)  
VISITA DE CONSTATAACION DE MAYORES CANTIDADES EN EL TRAMO 1( OI - T1):  
MEJORAMIENTOS A NIVEL DE SUBRASANTE DEL KM. 25+570 AL KM. 52+150  
(SECTOR 09)

En la Progresiva km. 30+170 al km 30+220 se realiza visita de constatación de mayores cantidades de Mejoramientos a nivel de subrasante, acompañado por el ingeniero Percy Quispe, Especialista de Suelos y Pavimentos de la Supervisión y el Técnico Javier Querevalú, Asistente del Especialista de Suelos y pavimentos de la Contratista, suficientemente autorizados por el Jefe de Supervisión y Residente de la Contratista, respectivamente. Se realiza la visita inicial al sitio para verificar las mayores cantidades ejecutados hasta la fecha y lo que esta pendiente por ejecutar. En este Sector No.09 ( carril derecho), se verifica que la plataforma de la vía esta a nivel de terreno natural y no se han ejecutado mejoramientos en el carril derecho de la vía, actualmente las condiciones del clima es soleado. De acuerdo al control de cantidades ejecutadas de la Supervisión, hasta la fecha no se ha realizado actividades de mejoramientos en este sector

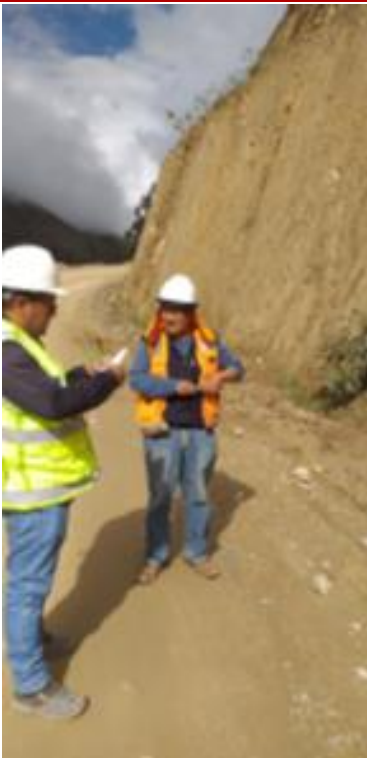
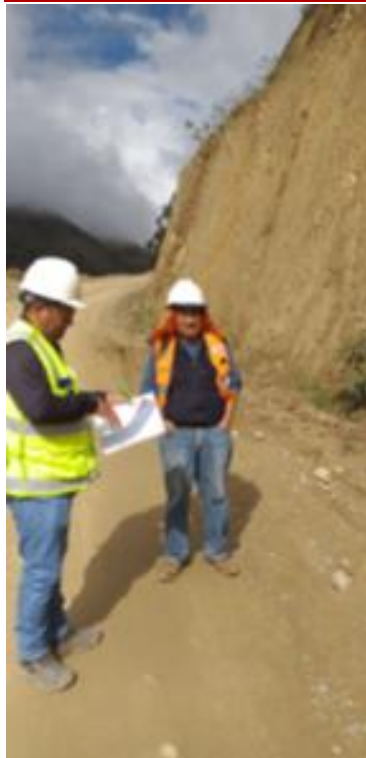
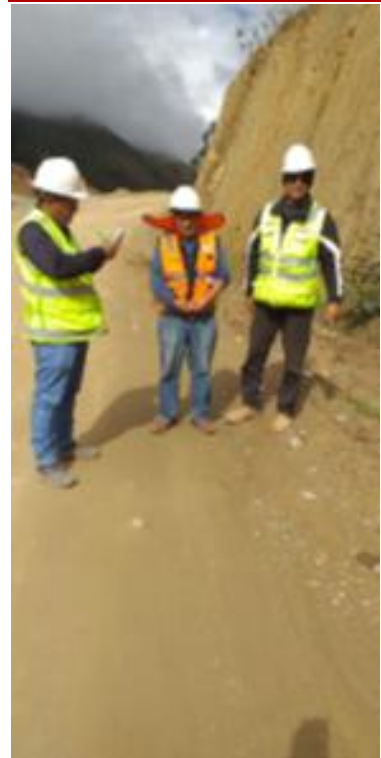
PROGRESIVA KM. 30+220 AL KM. 30+300 ( SECTOR 10) (CARRIL DERECHO)  
VISITA DE CONSTATAACION DE MAYORES CANTIDADES EN EL TRAMO 1( OI - T1):  
MEJORAMIENTOS A NIVEL DE SUBRASANTE DEL KM. 25+570 AL KM. 52+150  
(SECTOR 10)

En la Progresiva km. 30+220 al km 30+300 se realiza visita de constatación de mayores cantidades de Mejoramientos a nivel de subrasante, acompañado por el ingeniero Percy Quispe, Especialista de Suelos y Pavimentos de la Supervisión y el Técnico Javier Querevalú, Asistente del Especialista de Suelos y pavimentos de la Contratista, suficientemente autorizados por el Jefe de Supervisión y Residente de la Contratista, respectivamente. Se realiza la visita inicial al sitio para verificar las mayores cantidades ejecutados hasta la fecha y lo que esta pendiente por ejecutar. En este Sector No. 10 ( carril derecho), se verifica que la plataforma de la vía esta a nivel de terreno natural y no se han ejecutado mejoramientos en el carril derecho de la vía, actualmente las condiciones del clima es soleado. De acuerdo al control de cantidades ejecutadas de la Supervisión, hasta la fecha no se ha realizado actividades de mejoramientos en este sector

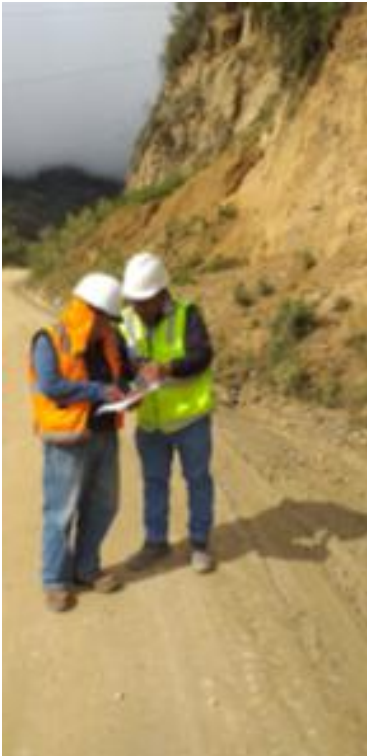
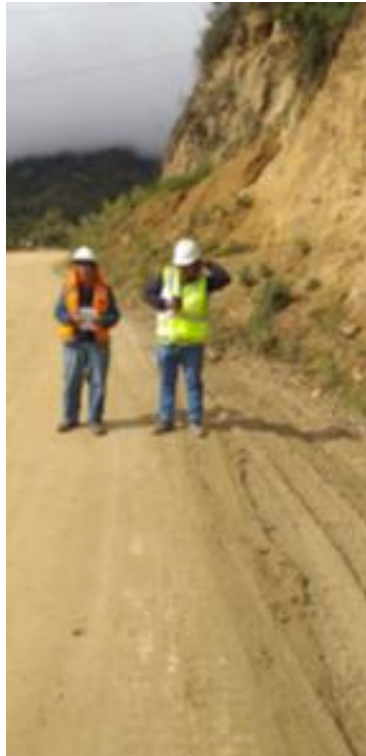
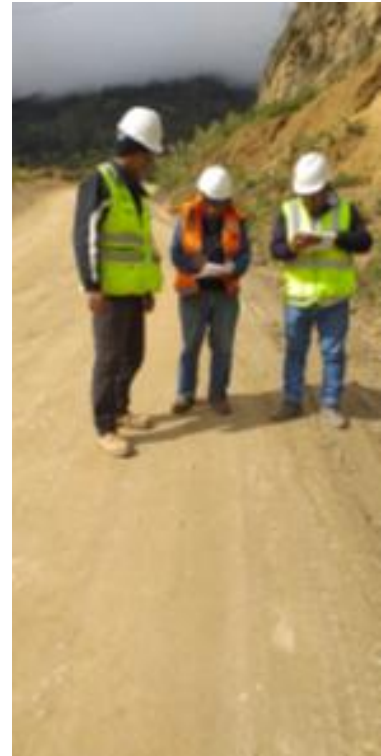
PROGRESIVA KM. 29+655 AL KM. 29+750 ( SECTOR 08) (CARRIL DERECHO)  
VISITA DE CONSTATAACION DE MAYORES CANTIDADES EN EL TRAMO 1( OI - T1):  
MEJORAMIENTOS A NIVEL DE SUBRASANTE DEL KM. 25+570 AL KM. 52+150  
(SECTOR 08)

En la Progresiva km. 29+655 al km 29+750 se realiza visita de constatación de mayores cantidades de Mejoramientos a nivel de subrasante, acompañado por el ingeniero Percy Quispe, Especialista de Suelos y Pavimentos de la Supervisión y el Técnico Javier Querevalú, Asistente del Especialista de Suelos y pavimentos de la Contratista, suficientemente autorizados por el Jefe de Supervisión y Residente de la Contratista, respectivamente. Se realiza la visita inicial al sitio para verificar las mayores cantidades ejecutados hasta la fecha y lo que esta pendiente por ejecutar. En este Sector No.08 ( carril derecho), se verifica que la plataforma de la vía esta a nivel de terreno natural y no se han ejecutado mejoramientos en el carril derecho de la vía, actualmente las condiciones del clima es soleado. De acuerdo al control de cantidades ejecutadas de la Supervisión, hasta la fecha no se ha realizado actividades de mejoramientos en este sector

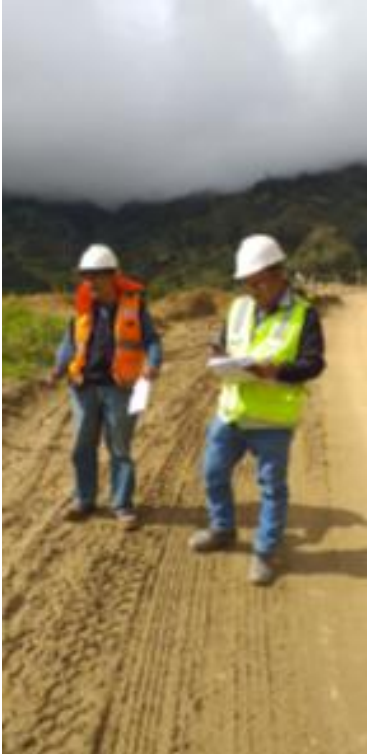
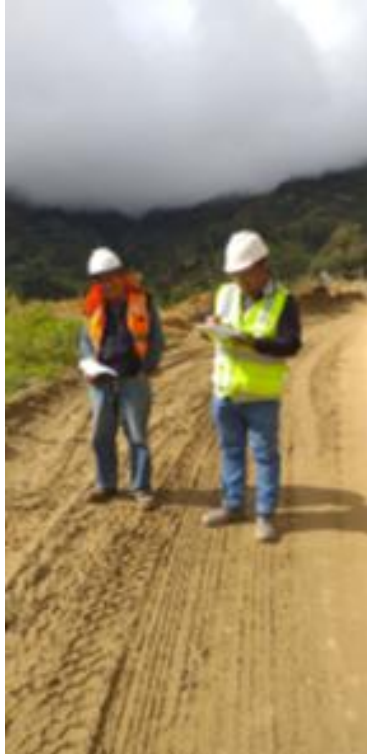
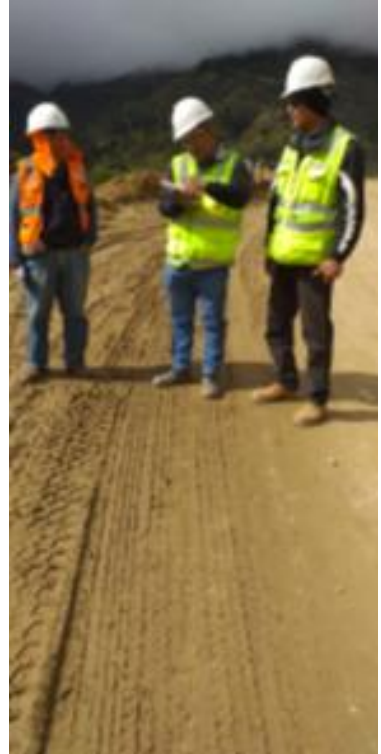
PROGRESIVA KM. 29+750 AL KM. 29+851 ( SECTOR 07) (CARRIL IZQUIERDO)  
VISITA DE CONSTATAACION DE MAYORES CANTIDADES EN EL TRAMO 1( OI - T1):  
MEJORAMIENTOS A NIVEL DE SUBRASANTE DEL KM. 25+570 AL KM. 52+150  
(SECTOR 07)

En la Progresiva km. 29+750 al km 29+851 se realiza visita de constatación de mayores cantidades de Mejoramientos a nivel de subrasante, acompañado por el ingeniero Percy Quispe, Especialista de Suelos y Pavimentos de la Supervisión y el Técnico Javier Querevalú, Asistente del Especialista de Suelos y pavimentos de la Contratista, suficientemente autorizados por el Jefe de Supervisión y Residente de la Contratista, respectivamente. Se realiza la visita inicial al sitio para verificar las mayores cantidades ejecutados hasta la fecha y lo que esta pendiente por ejecutar. En este Sector No.07 ( carril izquierdo), se verifica que la plataforma de la vía esta a nivel de terreno natural y no se han ejecutado mejoramientos en el carril izquierdo de la vía, actualmente las condiciones del clima es soleado. De acuerdo al control de cantidades ejecutadas de la Supervisión, hasta la fecha no se ha realizado actividades de mejoramientos en este sector

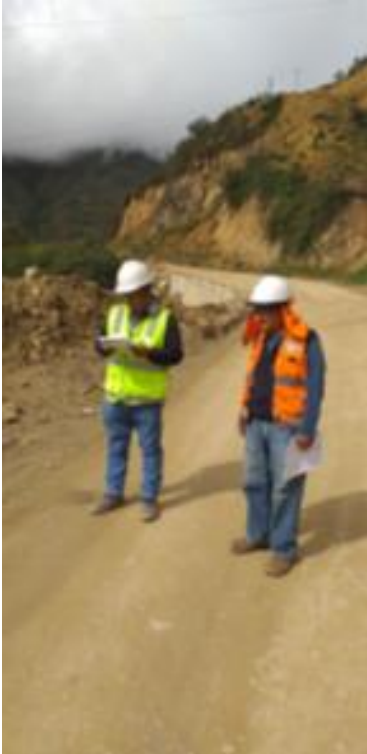
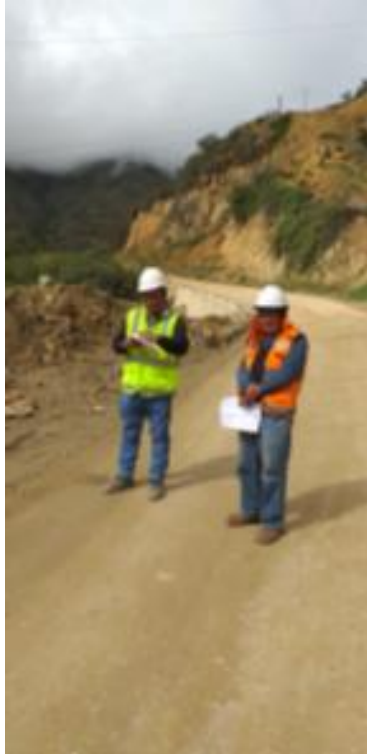
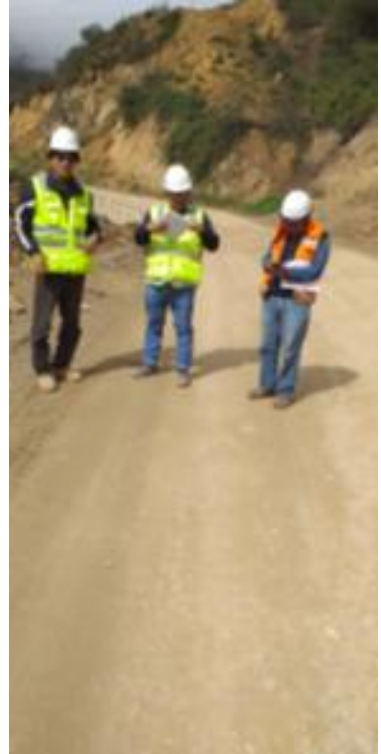
PROGRESIVA KM. 29+655 AL KM. 29+750 ( SECTOR 06) (CARRIL IZQUIERDO)  
VISITA DE CONSTATAACION DE MAYORES CANTIDADES EN EL TRAMO 1( OI - T1):  
MEJORAMIENTOS A NIVEL DE SUBRASANTE DEL KM. 25+570 AL KM. 52+150  
(SECTOR 06)

En la Progresiva km. 29+655 al km 29+750 se realiza visita de constatación de mayores cantidades de Mejoramientos a nivel de subrasante, acompañado por el ingeniero Percy Quispe, Especialista de Suelos y Pavimentos de la Supervisión y el Técnico Javier Querevalú, Asistente del Especialista de Suelos y pavimentos de la Contratista, suficientemente autorizados por el Jefe de Supervisión y Residente de la Contratista, respectivamente. Se realiza la visita inicial al sitio para verificar las mayores cantidades ejecutados hasta la fecha y lo que esta pendiente por ejecutar. En este Sector No.06 ( carril izquierdo), se verifica que la plataforma de la vía esta a nivel de terreno natural y no se han ejecutado mejoramientos en el carril izquierdo de la vía, actualmente las condiciones del clima es soleado. De acuerdo al control de cantidades ejecutadas de la Supervisión, hasta la fecha no se ha realizado actividades de mejoramientos en este sector

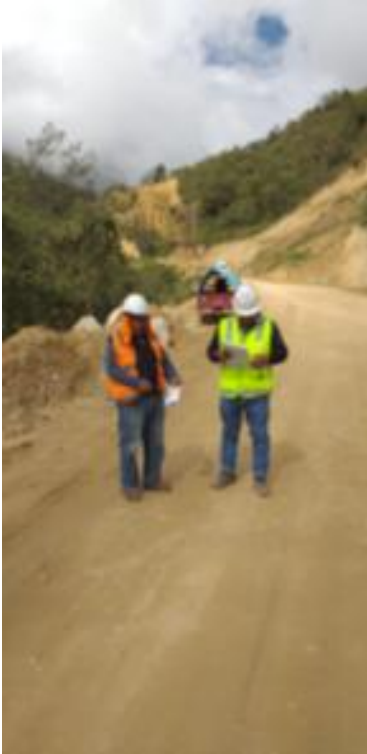
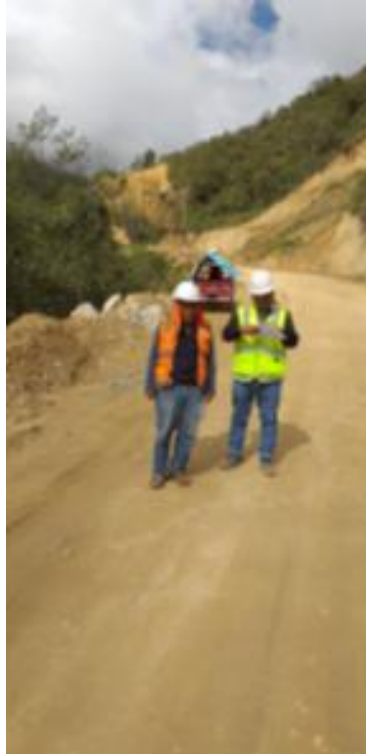
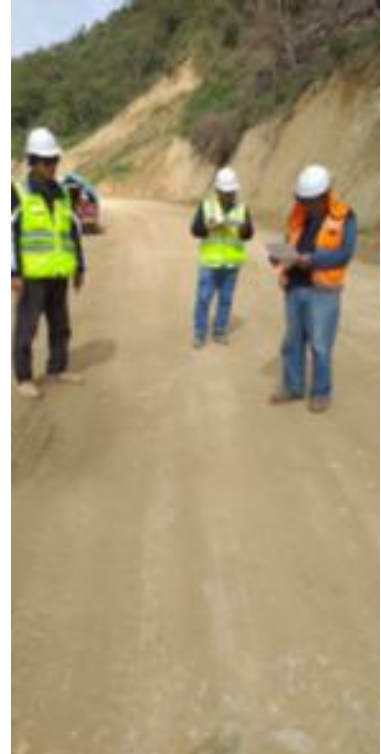
PROGRESIVA KM. 29+470 AL KM. 29+570 ( SECTOR 05) (CARRIL IZQUIERDO)  
VISITA DE CONSTATAACION DE MAYORES CANTIDADES EN EL TRAMO 1( OI - T1):  
MEJORAMIENTOS A NIVEL DE SUBRASANTE DEL KM. 25+570 AL KM. 52+150  
(SECTOR 05)

En la Progresiva km. 29+470 al km 29+570 se realiza visita de constatación de mayores cantidades de Mejoramientos a nivel de subrasante, acompañado por el ingeniero Percy Quispe, Especialista de Suelos y Pavimentos de la Supervisión y el Técnico Javier Querevalú, Asistente del Especialista de Suelos y pavimentos de la Contratista, suficientemente autorizados por el Jefe de Supervisión y Residente de la Contratista, respectivamente. Se realiza la visita inicial al sitio para verificar las mayores cantidades ejecutados hasta la fecha y lo que esta pendiente por ejecutar. En este Sector No.05 ( carril izquierdo), se verifica que la plataforma de la vía esta a nivel de terreno natural y no se han ejecutado mejoramientos en el carril izquierdo de la vía, actualmente las condiciones del clima es soleado. De acuerdo al control de cantidades ejecutadas de la Supervisión, hasta la fecha no se ha realizado actividades de mejoramientos en este sector

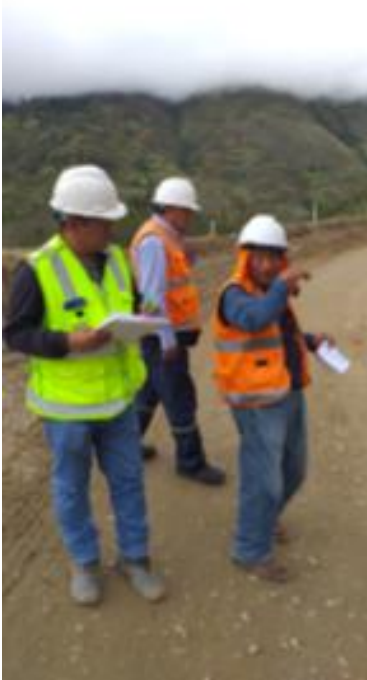
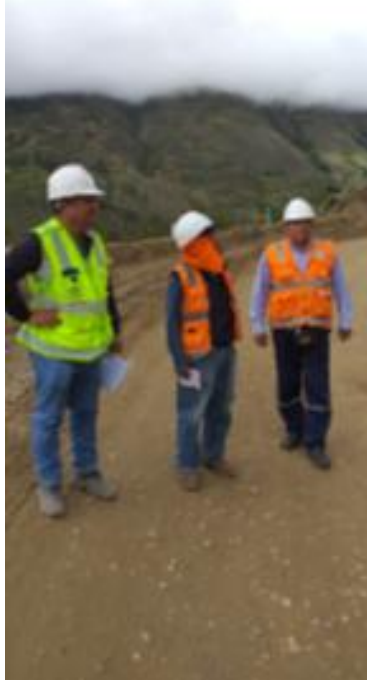
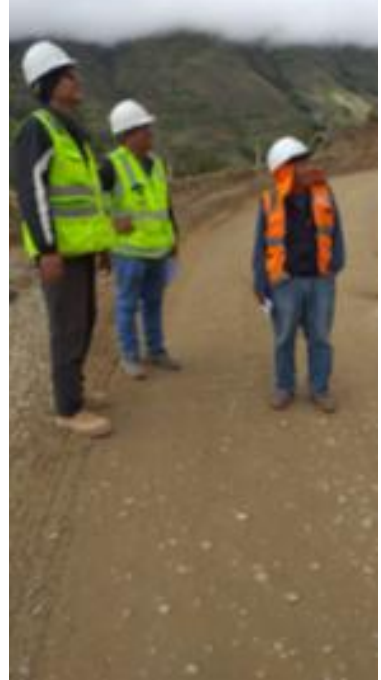
PROGRESIVA KM. 29+450 AL KM. 29+470 ( SECTOR 04) (CARRIL IZQUIERDO)  
VISITA DE CONSTATAACION DE MAYORES CANTIDADES EN EL TRAMO 1( OI - T1):  
MEJORAMIENTOS A NIVEL DE SUBRASANTE DEL KM. 25+570 AL KM. 52+150  
(SECTOR 04)

En la Progresiva km. 29+450 al km 29+470 se realiza visita de constatación de mayores cantidades de Mejoramientos a nivel de subrasante, acompañado por el ingeniero Percy Quispe, Especialista de Suelos y Pavimentos de la Supervisión y el Técnico Javier Querevalú, Asistente del Especialista de Suelos y pavimentos de la Contratista, suficientemente autorizados por el Jefe de Supervisión y Residente de la Contratista, respectivamente. Se realiza la visita inicial al sitio para verificar las mayores cantidades ejecutados hasta la fecha y lo que esta pendiente por ejecutar. En este Sector No.04 ( carril izquierdo), se verifica que la plataforma de la vía esta a nivel de terreno natural y no se han ejecutado mejoramientos en el carril izquierdo de la vía, actualmente las condiciones del clima es soleado. De acuerdo al control de cantidades ejecutadas de la Supervisión, hasta la fecha no se ha realizado actividades de mejoramientos en este sector

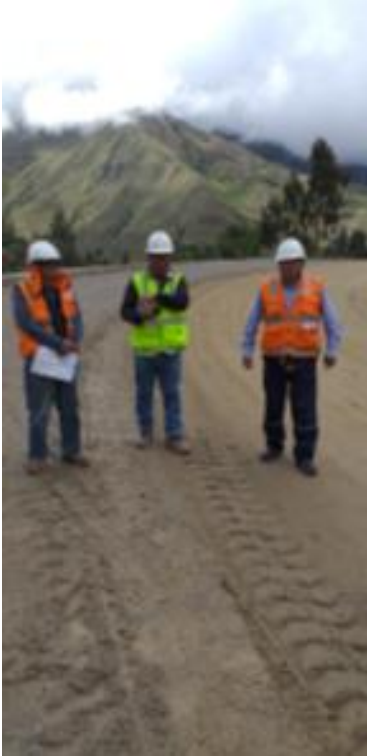
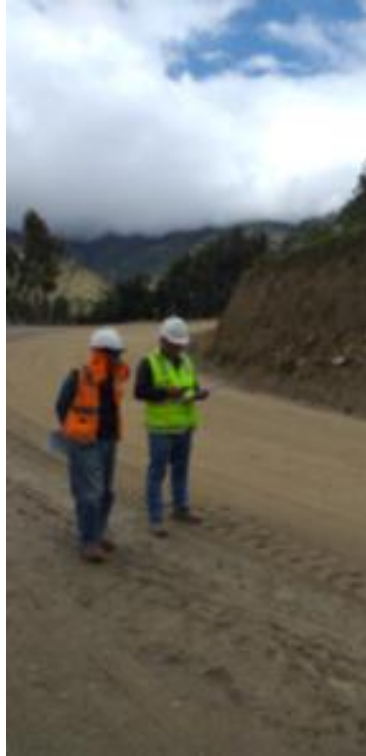
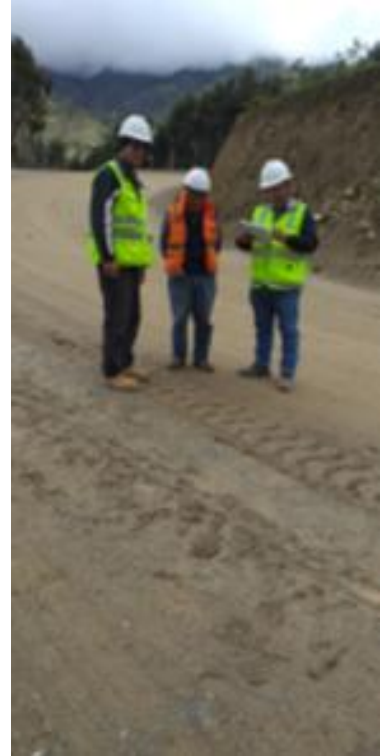
PROGRESIVA KM. 26+405 AL KM. 26+485 ( SECTOR 09) (AMBOS CARRILES)  
VISITA DE CONSTATAACION DE MAYORES CANTIDADES EN EL TRAMO 1( OI - T1):  
MEJORAMIENTOS A NIVEL DE SUBRASANTE DEL KM. 25+570 AL KM. 52+150  
(SECTOR 03)

En la Progresiva km. 26+405 al km 26+485 se realiza visita de constatación de mayores cantidades de Mejoramientos a nivel de subrasante, acompañado por el ingeniero Percy Quispe, Especialista de Suelos y Pavimentos de la Supervisión y el Técnico Javier Querevalú, Asistente del Especialista de Suelos y pavimentos de la Contratista, suficientemente autorizados por el Jefe de Supervisión y Residente de la Contratista, respectivamente. Se realiza la visita inicial al sitio para verificar las mayores cantidades ejecutados hasta la fecha y lo que esta pendiente por ejecutar. En este Sector No.03 (Ambos carriles), se verifica que la plataforma de la vía esta a nivel de terreno natural y no se han ejecutado mejoramientos en ambos carriles de la vía, actualmente las condiciones del clima es soleado. De acuerdo al control de cantidades ejecutadas de la Supervisión, hasta la fecha no se ha realizado actividades de mejoramientos en este sector

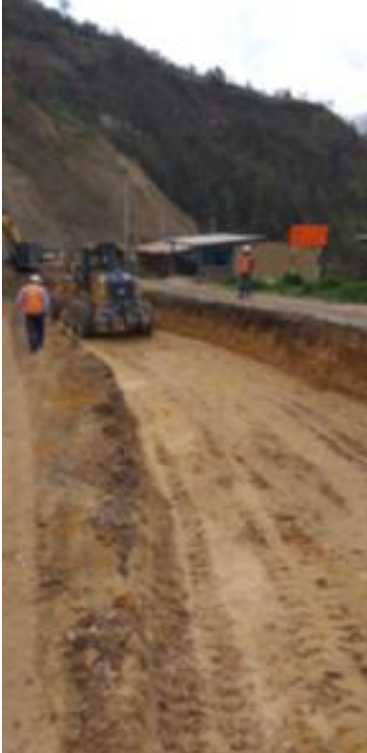
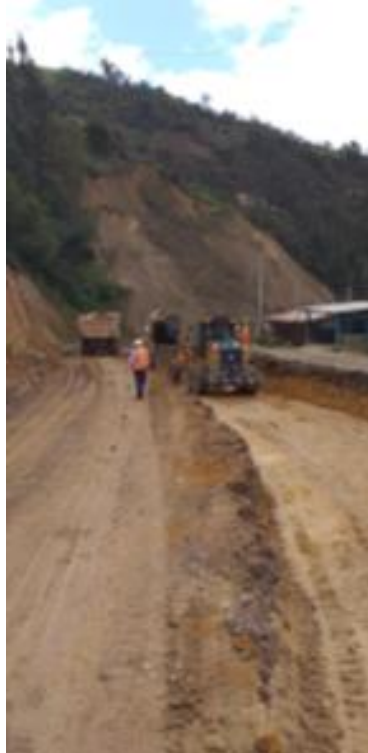
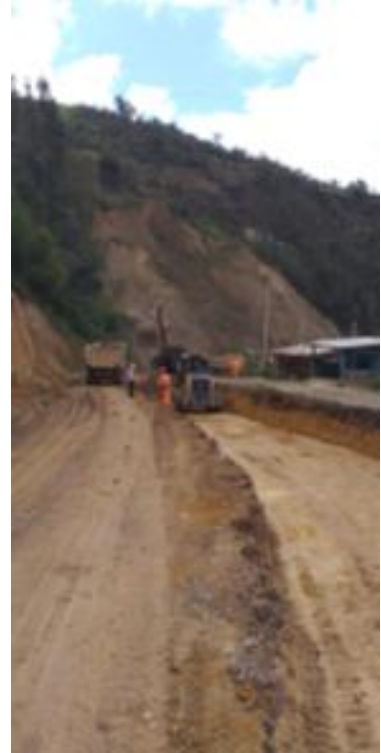
PROGRESIVA KM. 26+820 a KM. 26+880 li ( ADICIONAL 17)  
VISITA DE SEGUIMIENTO Y MONITOREO AL TRAMO 1 ( OI-1) : EJECUCION DE  
MEJORAMIENTOS DEL ADICIONAL No. 17

En la progresiva Km. 26+820 al Km. 26+880 en el lado derecho se realiza actividades de mejoramientos de suelos del adicional No 17, Se utiliza una motoniveladora, una excavadora de oruga y 3 volquetes, trabajan: 1 capataz, 2 operadores, 3 choferes, 2 vigias

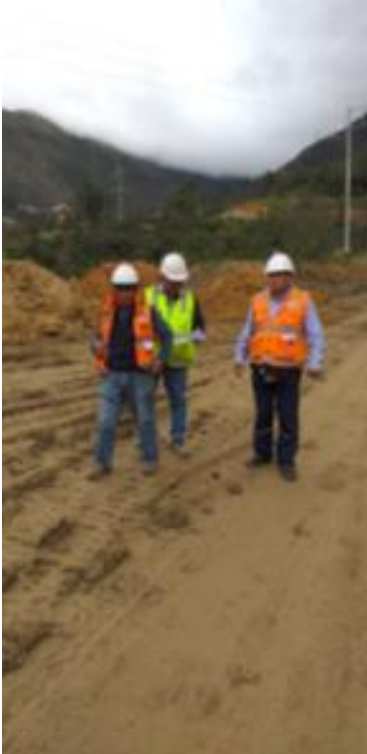
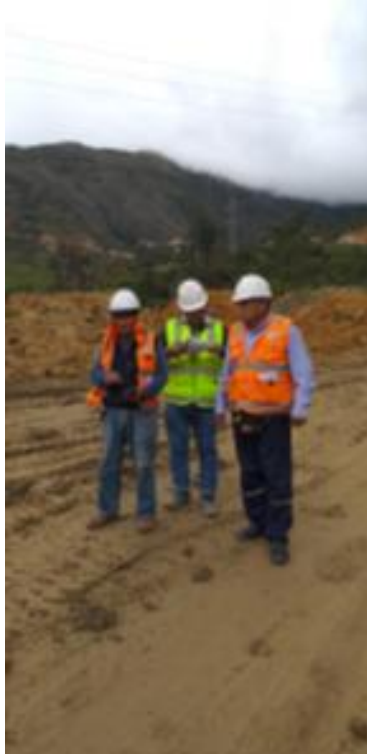
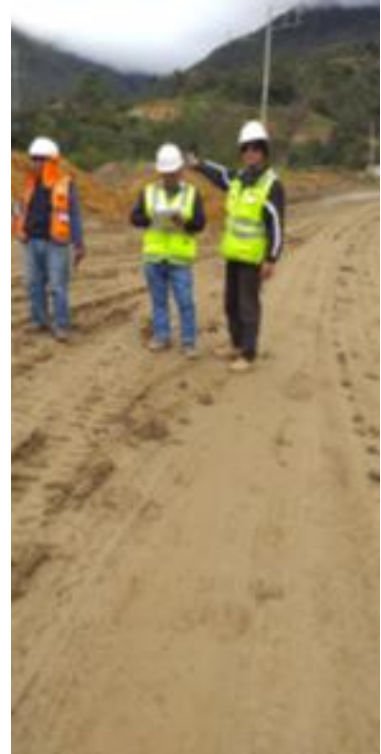
PROGRESIVA KM. 25+620 AL KM. 25+700 ( SECTOR 02) (CARRIL IZQUIERDO)  
VISITA DE CONSTATAACION DE MAYORES CANTIDADES EN EL TRAMO 1( OI - T1):  
MEJORAMIENTOS A NIVEL DE SUBRASANTE DEL KM. 25+570 AL KM. 52+150  
(SECTOR 02)

En la Progresiva km. 25+620 al km 25+700 se realiza visita de constatación de mayores cantidades de Mejoramientos a nivel de subrasante, acompañado por el ingeniero Percy Quispe, Especialista de Suelos y Pavimentos de la Supervisión y el Técnico Javier Querevalú, Asistente del Especialista de Suelos y pavimentos de la Contratista, suficientemente autorizados por el Jefe de Supervisión y Residente de la Contratista, respectivamente. Se realiza la visita inicial al sitio para verificar las mayores cantidades ejecutados hasta la fecha y lo que esta pendiente por ejecutar. En este Sector No.02 ( carril Izquierdo), se verifica que la plataforma de la vía esta a nivel de terreno natural y no se han ejecutado mejoramientos en el carril izquierdo de la vía, actualmente las condiciones del clima es soleado. De acuerdo al control de cantidades ejecutadas de la Supervisión, hasta la fecha no se ha realizado actividades de mejoramientos en este sector.

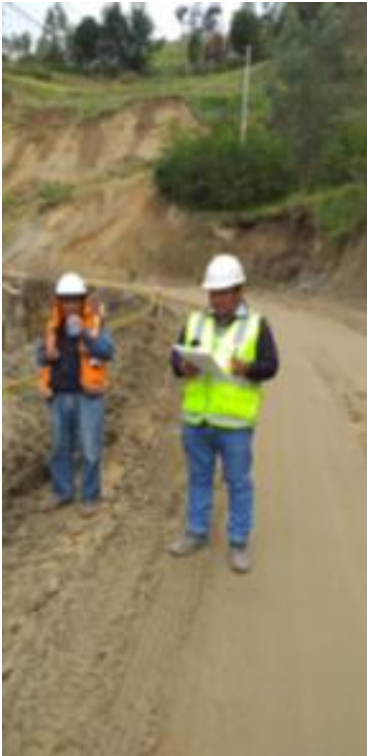
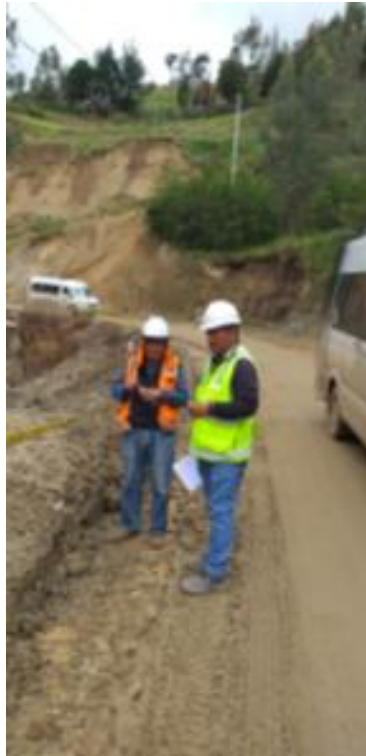
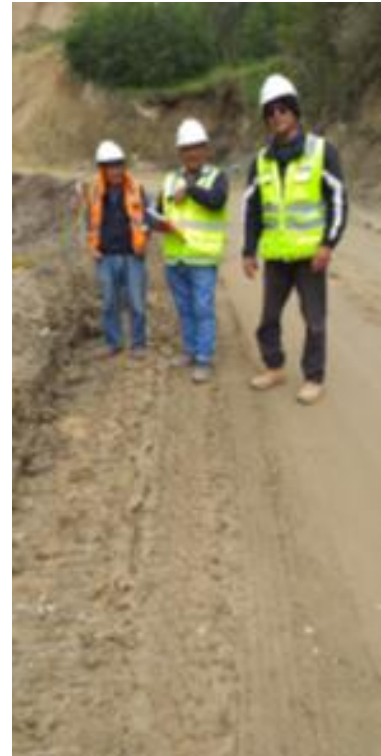
PROGRESIVA KM. 25+570 AL KM. 25+620 ( SECTOR 01) (CARRIL IZQUIERDO)  
VISITA DE CONSTATAACION DE MAYORES CANTIDADES EN EL TRAMO 1( OI - T1):  
MEJORAMIENTOS A NIVEL DE SUBRASANTE DEL KM. 25+570 AL KM. 52+150  
(SECTOR 01)

En la Progresiva km. 25+570 al km 25+620 se realiza visita de constatación de mayores cantidades de Mejoramientos a nivel de subrasante, acompañado por el ingeniero Percy Quispe, Especialista de Suelos y Pavimentos de la Supervisión y el Técnico Javier Querevalú, Asistente del Especialista de Suelos y pavimentos de la Contratista, suficientemente autorizados por el Jefe de Supervisión y Residente de la Contratista, respectivamente. Se realiza la visita inicial al sitio para verificar las mayores cantidades ejecutados hasta la fecha y lo que esta pendiente por ejecutar. En este Sector No.01 ( carril izquierdo), se verifica que la plataforma de la vía esta a nivel de terreno natural y no se han ejecutado mejoramientos en el carril izquierdo de la vía, actualmente las condiciones del clima es soleado. De acuerdo al control de cantidades ejecutadas de la Supervisión, hasta la fecha no se ha realizado actividades de mejoramientos en este sector.

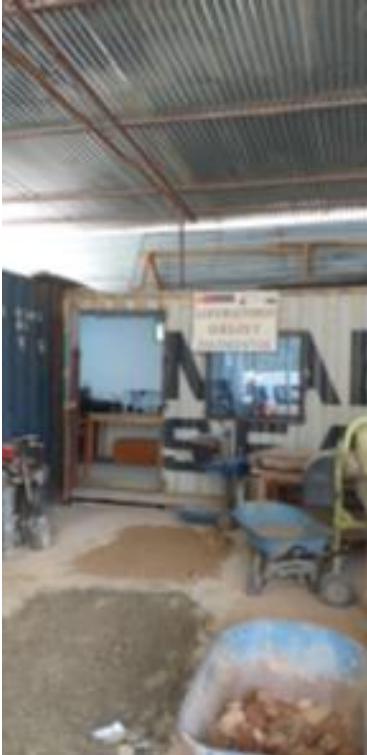
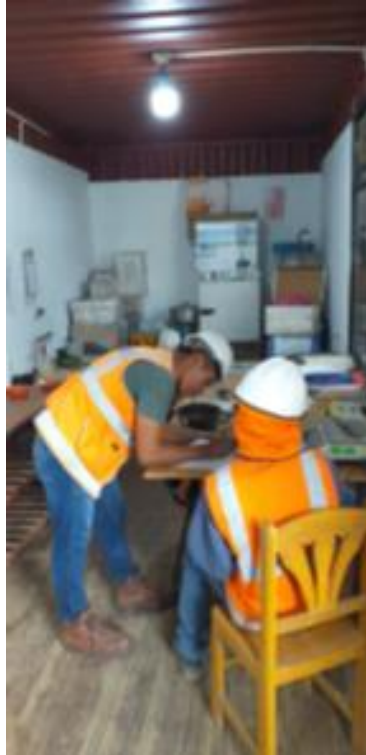
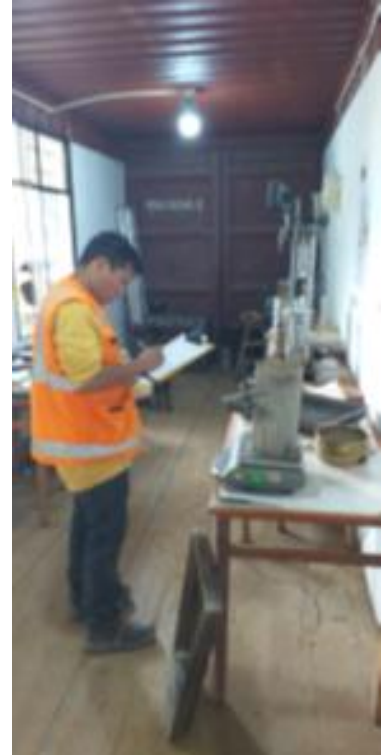
PROGRESIVA KM. 12+900

En la progresiva Km. 12+900 se realiza visita de seguimiento y monitoreo a las áreas auxiliares del tramo 1 donde se verifica actividades en el laboratorio de suelos de la supervisión, En donde laboran 1 jefe de laboratorio, 5 técnicos y auxiliares de suelos

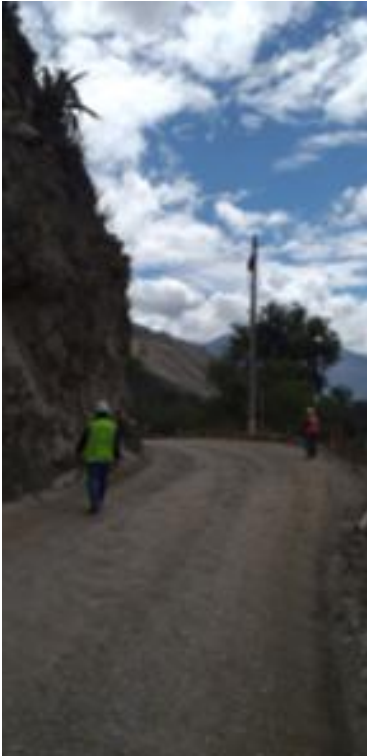
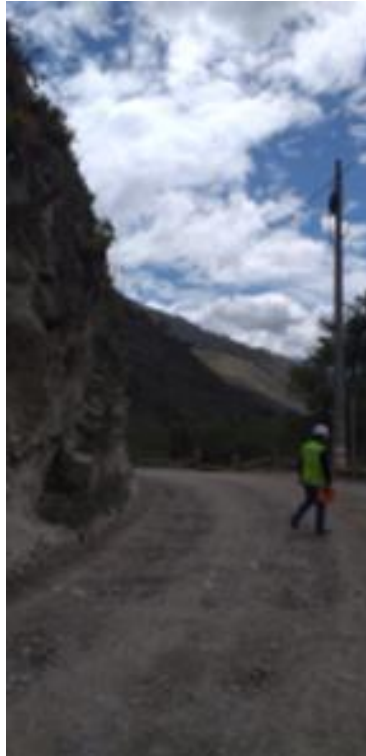
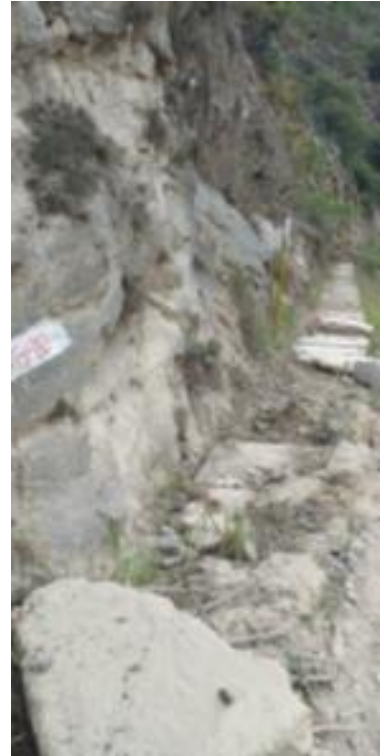
**Actividades:**PROGRESIVA KM. 6+500 canal sedapal}  
VISITA DE SEGUIMIENTO Y MONITOREO AL TRAMO 1 ( OI-T1): VIA ANGOSTA ,  
ZONA CRITICA ( CANALES DE SEDAPAL- HUANUCO)**CDescripcion** :

En la progresiva Km. 6+500 en una longitud de 100 m la via es de un solo carril, donde la zona es critica, puesto que en el margen izquierdo esta el pase de un rio, con el talud inferior casi vertical y en el borde derecho, al borde del talud superior, estan los canales de concreto que suministran agua a Huanuco que pertenecen a SEDAPAL-HUANUCO, esta condicion impide la ampliación de la via, donde se estudia las opciones de solución a este problema que presenta este sector.

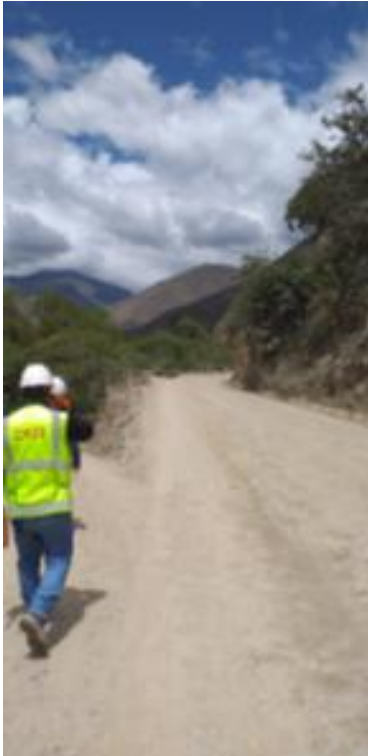
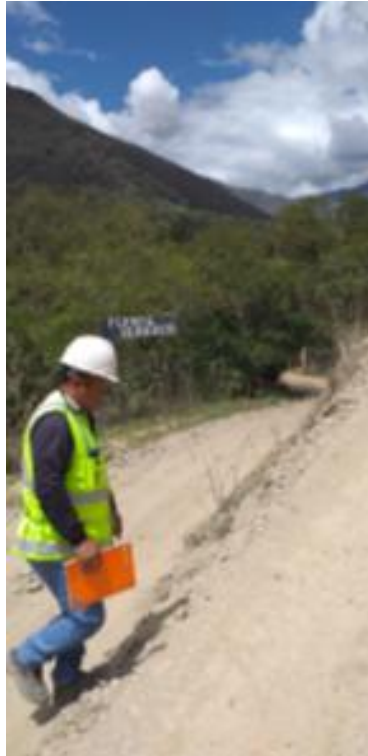
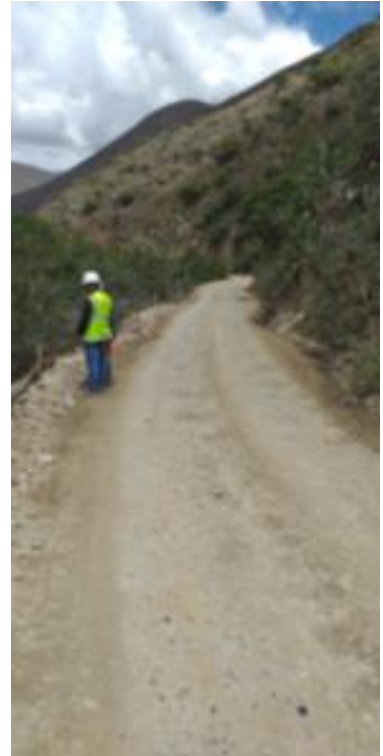
PROGRESIVA KM. 6+200

En la progresiva Km. 6+200 en una longitud de 100 m la vía es de un solo carril, donde la zona es crítica, puesto que en el margen izquierdo esta el pase de un río, con el talud inferior casi vertical y en el borde derecho de la vía, en el talud superior, están los canales de concreto que suministran agua a Huanuco que pertenecen a SEDAPAL-HUANUCO, esta condición impide la ampliación de la vía, donde se estudia las opciones de solución a este problema que presenta este sector. Se ha planteado 2 alternativas de solución que tienen que se estudiados por todos.
