BITACORA ELECTRÓNICA DE OBRA

Asunto:

NUMERO DE INFORME No. 0010-2023
 CONTRATO DE OBRA: No. 127-2018-MTC/ 20
 EMPRESA CONTRATISTA: CHINA RAILWAY 20 BUREAU GROUP CORPORATION
 OBRA: "CONSERVACIÓN POR NIVELES DE SERVICIO Y OPERACIÓN DEL CORREDOR VIAL; HUANUCO- LA UNION - HUALLANCA –DV. ANTAMINA – EMP.PE 3N" (TINGO CHICO) - NUEVAS FLORES - LLATA- ANTAMINA - TRAMO 1 LONGITUD: 52.92 KMS.
 MONTO DEL CONTRATO : S/ 1,241,495,685.46 INCLUYE IGV
 MONTO DEL CONTRATO TRAMO 1 (OI-1) ; S/ 323,942,616.32 Nuevo Monto del Presupuesto OI-1 S/ 395 427 697,64 inc. I.G.V con precios a junio 2018
 SUPERVISOR: CONSORCIO SUPERVISOR LOUIS BERGER - HOB
 CONTRATO DE CONSULTORIA DE OBRA N° 144 -2018-MTC/20.2
 MONTO DEL CONTRATO DE CONSULTORIA: S/. 123,625,905,13 INCLUYE IGV
 MONTO ASIGNADO AL PRIMER TRAMO (PRIMER EQUIPO) : S/ 27,450,314.74 INCLUYE IGV
 LA OBRA ACTUALMENTE SE ENCUENTRA EN EJECUCION

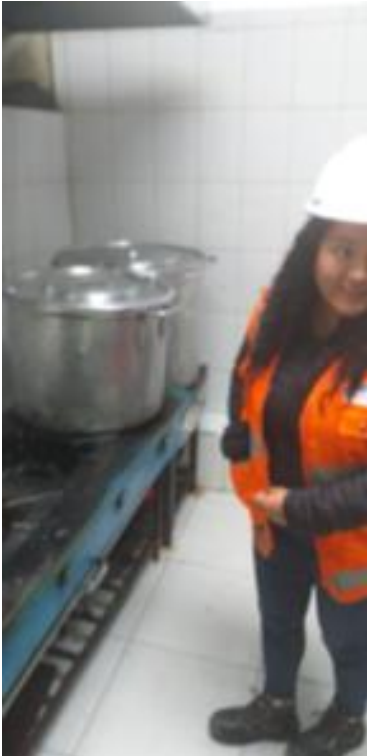
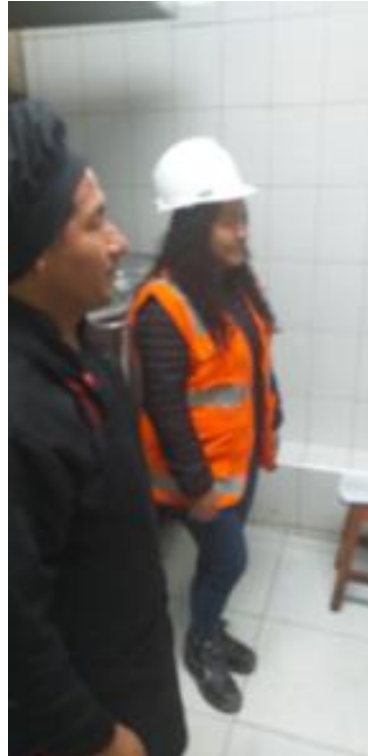
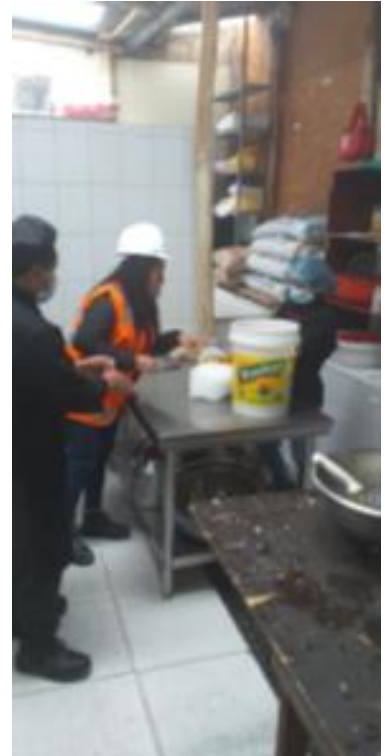
PROGRESIVA KM. 12+000

En la progresiva Km. 12+000 se realiza visita de supervisión, acompañando a la especialista de Salud de la Supervisión, a revisar el estado de la cocina donde se prepara la alimentación de lomas de 230 trabajadores del sector. La Doctora reviso las condiciones de salubridad, estado de los alimentos y revisión de la subsanación de observaciones.

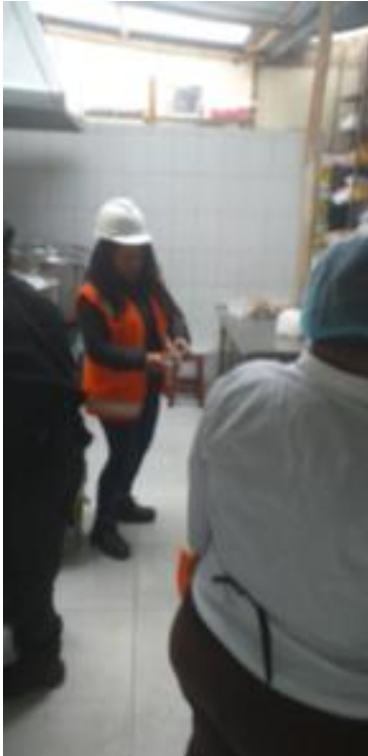
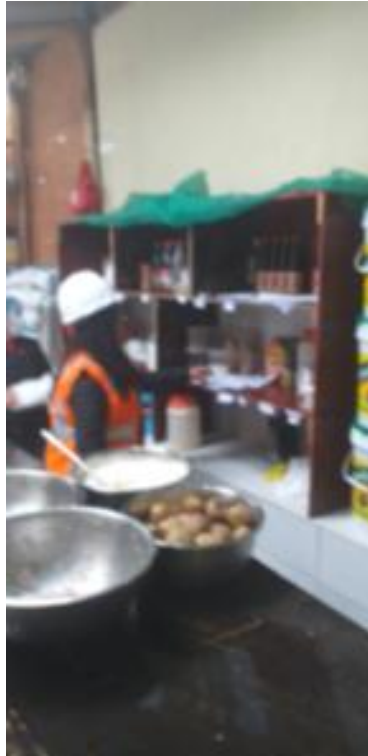
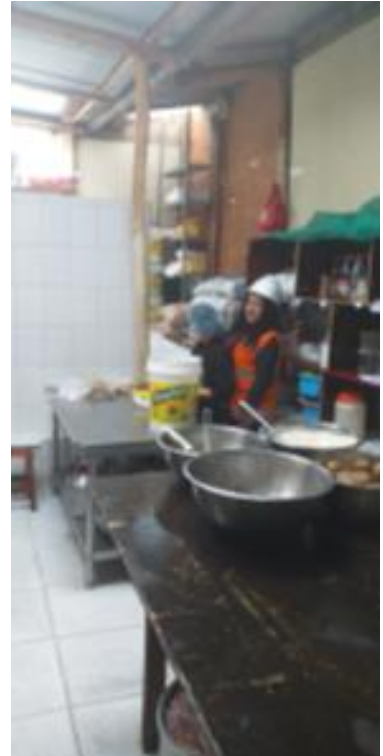
En la progresiva Km. 12+000 se realiza En la progresiva Km. 12+000 se realiza visita de supervisión, acompañando a la especialista de Salud de la Supervisión, a revisar el estado de la cocina donde se prepara la alimentación de mas de 230 trabajadores del sector. La Doctora reviso las condiciones de salubridad, estado de los alimentos, revisión de estantes. condiciones del ambiente de trabajo. En el sitio se constata 1 cocinero y dos ayudantes de cocina.

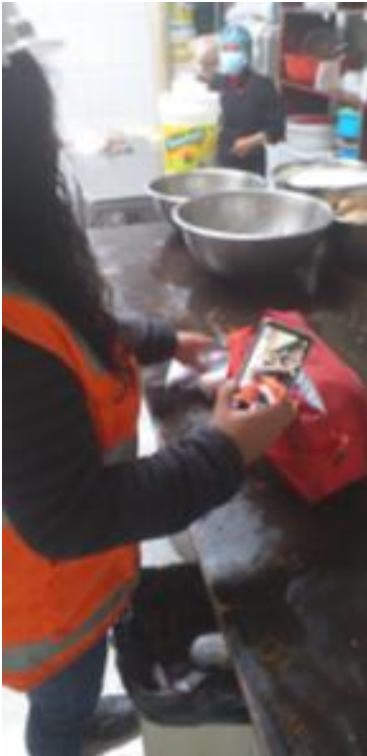
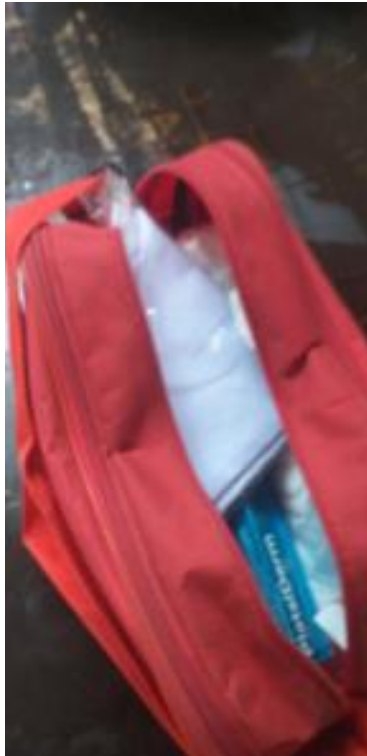
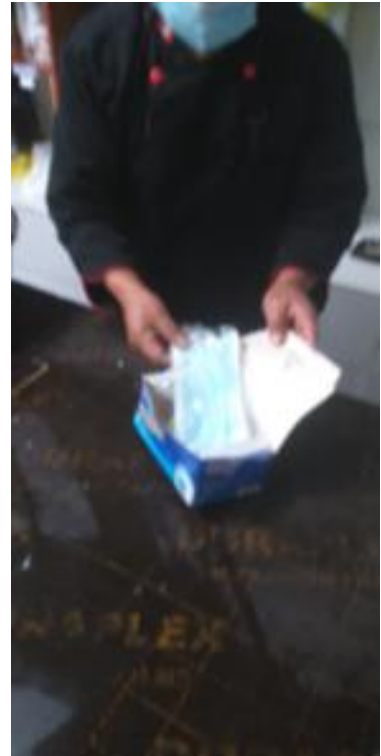
En la progresiva Km. 12+000 se realiza visita de supervisión, acompañando a la especialista de Salud de la Supervisión, a revisar el estado de la cocina donde se prepara la alimentación de lomas de 230 trabajadores del sector. La Doctora reviso las condiciones de salubridad, estado de los alimentos y revisión de la subsanación de observaciones. También se reviso si tenian los medicamentos y materiales en caso de emergencia. Se verifico que tienen su vestimenta adecuado, uso de mascarillas y la falta de guantes para la manipulación de alimentos.

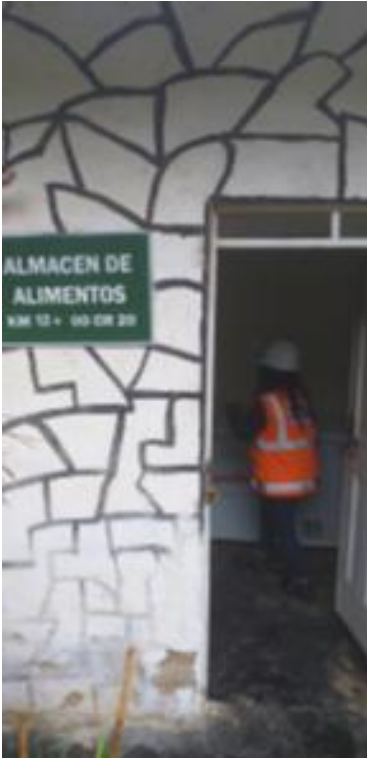
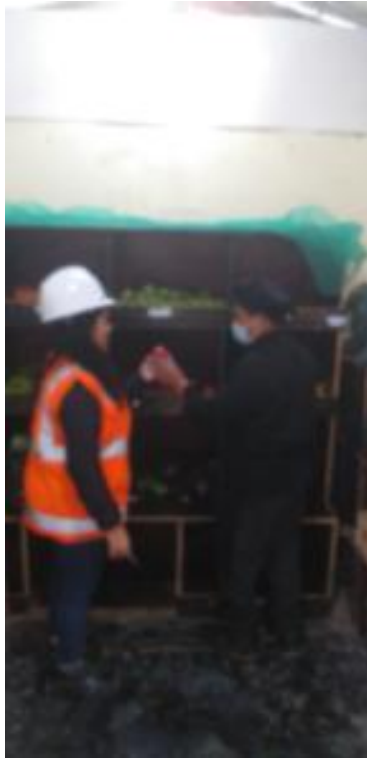
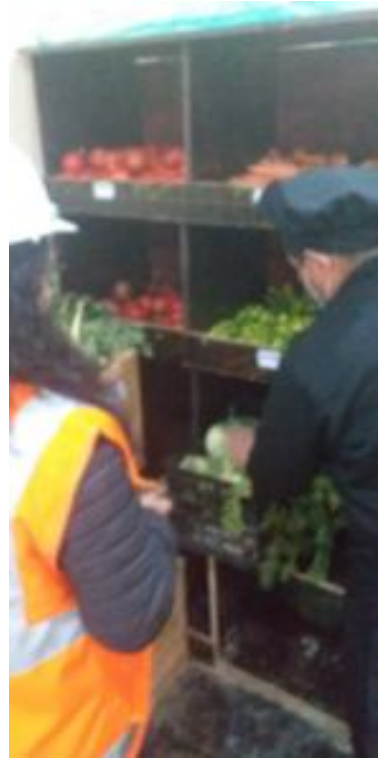
En la progresiva Km. 12+000 se realiza visita de supervisión, acompañando a la especialista de Salud de la Supervisión, a revisar el estado del almacén de alimentos donde se guardan las frutas, verduras y carnes. La Doctora reviso las condiciones de salubridad, estado de los alimentos y revisión de las condiciones de los alimentos, temperatura de refrigeración de las carnes , rotulado de los estantes donde se indica la llegada del producto y el vencimiento de la misma.

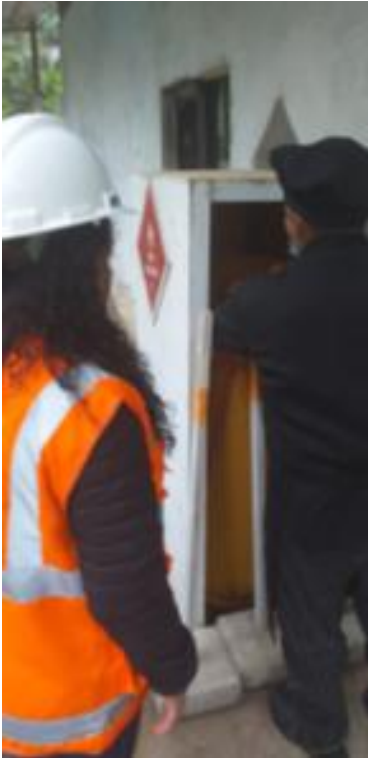
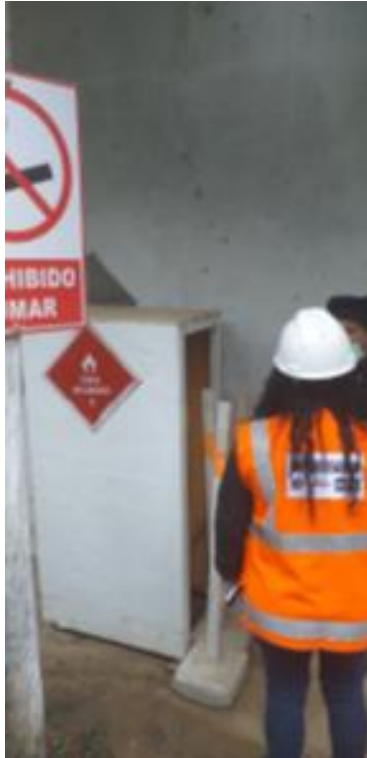
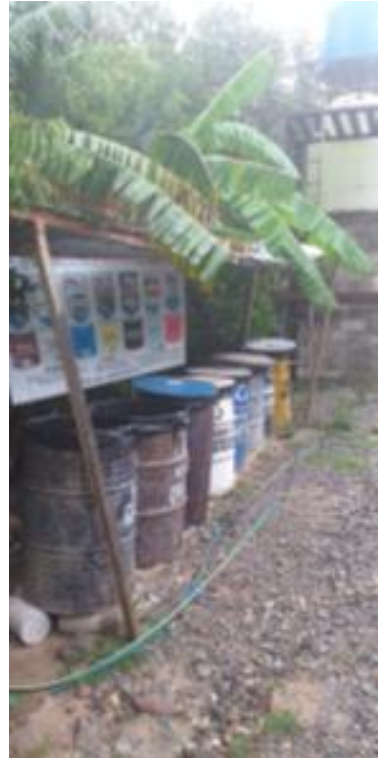
PROGRESIVA KM. 12+000

En la progresiva Km. 12+000 se realiza visita de supervisión, acompañando a la especialista de Salud de la Supervisión, a revisar el estado del COMEDOR. La Doctora reviso las condiciones de salubridad, estado de los alimentos y revisión de las condiciones las instalaciones eléctricas y de gas, deposito de residuos solidos, tanques de almacenamiento de agua y cloración del agua y extintores. Se observo que un extintor esta con fecha vencida, se requiere su restitución.

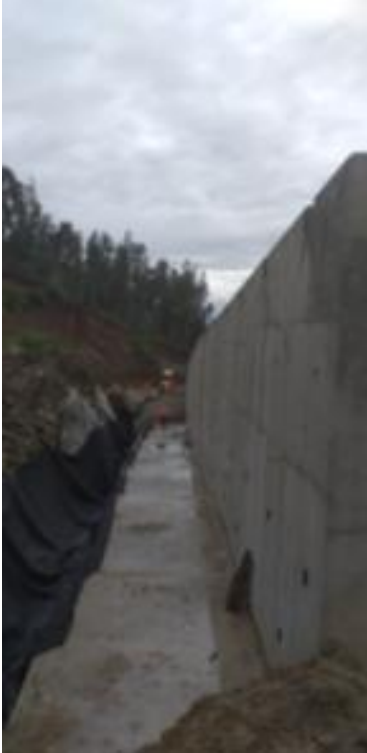
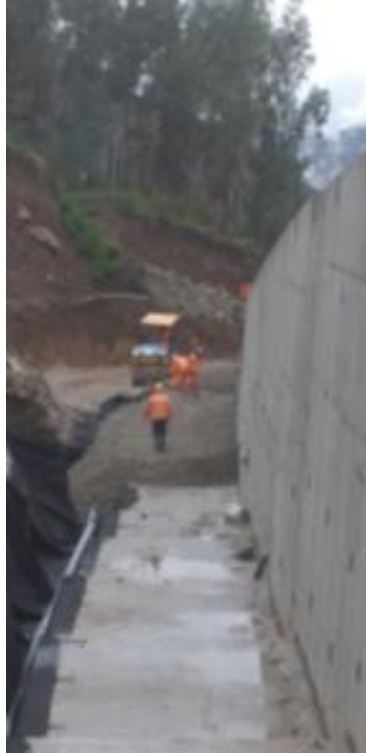
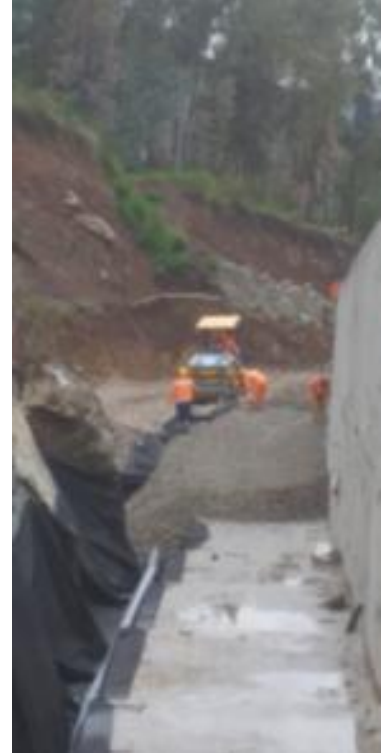
PROGRESIVA 18+300
CODIGO 500 DRENAJE
PARTIDA: 502.A RELLENO PARA ESTRUCTURAS

En la progresivas Km. 18+300 se realiza el relleno para estructuras en donde se ha construido un muro de concreto armado, se utiliza una mini compactadora de doble rodillo, trabajan 1 capataz, 1 operador, 4 obreros

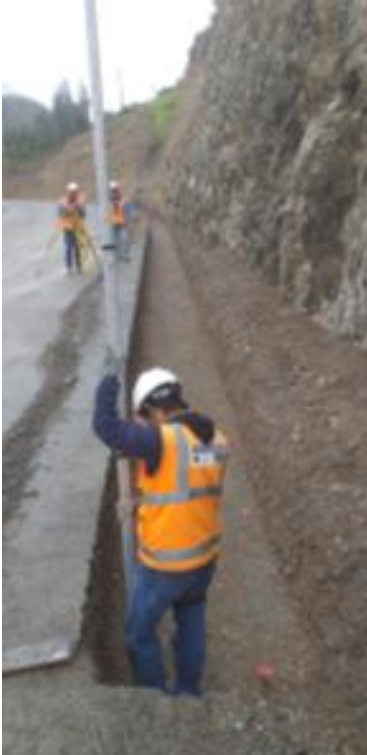
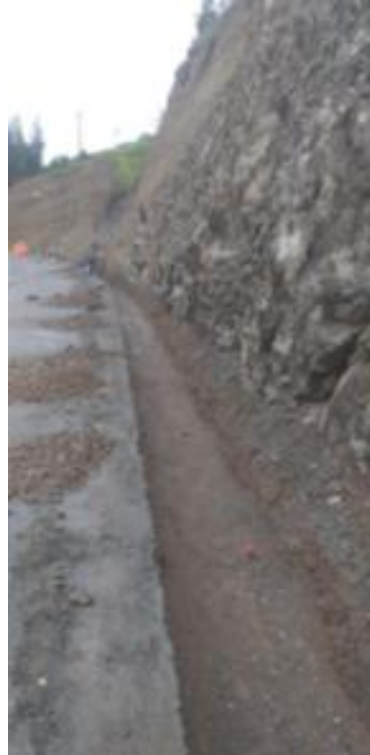
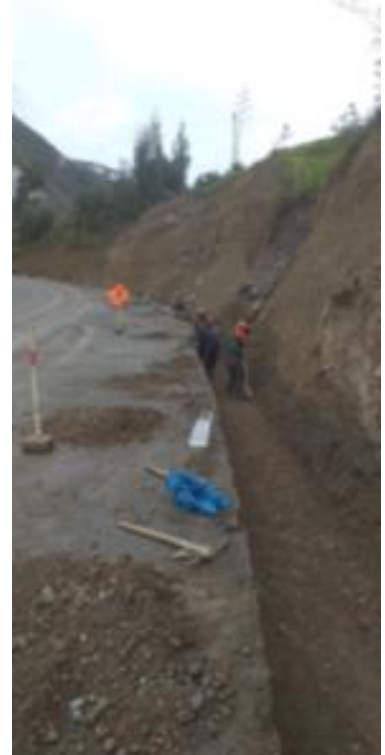
PROGRESIVA KM. 22+200 AL KM. 22+280
CODIGO 500 DRENAJE
PARTIDA 501.E EXCAVACION NO CLASIFICADA PARA ESTRUCTURAS

En las progresivas Km. 22+200 al Km. 22+280 se realiza la excavación para la construcción de cunetas rectangulares, Se utiliza una retroexcavadora y herramientas menores, trabajan: 1 capataz, 1 operador y 6 obreros. La Supervisión revisa las cotas de la excavación realizada.

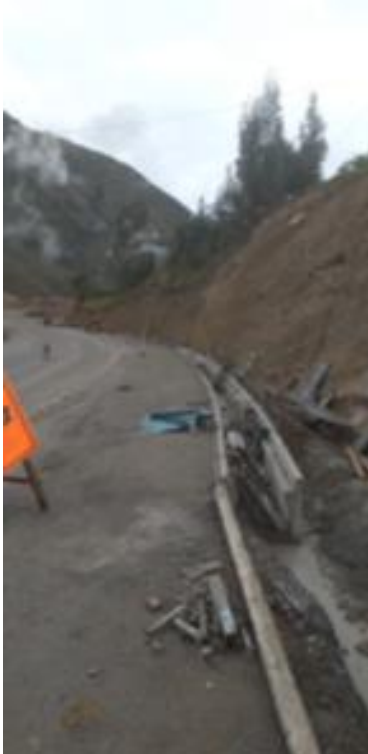
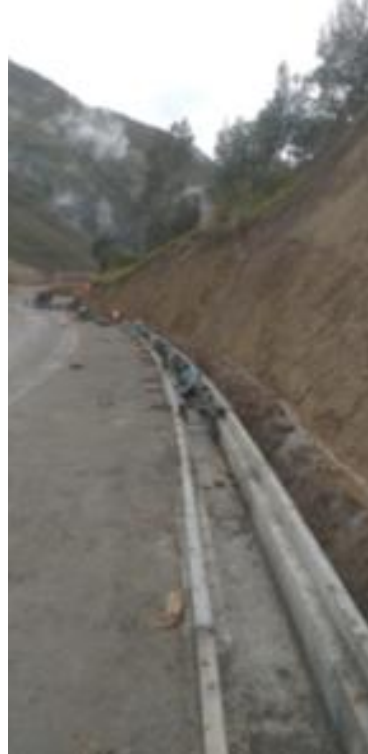
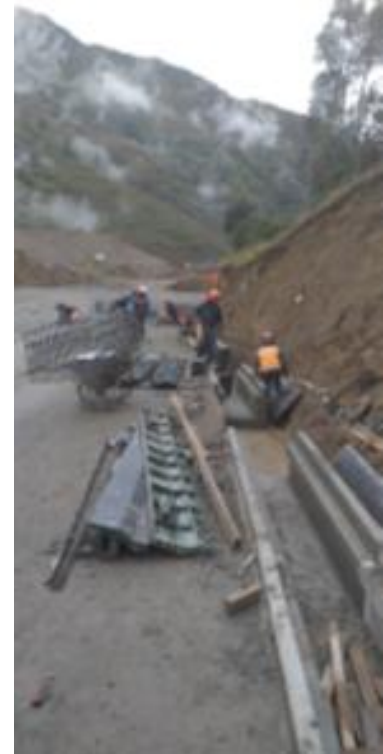
PROGRESIVA KM. 22+260 AL KM. 22+360
CODIGO 500 DRENAJE
PARTIDA 501.E EXCAVACION NO CLASIFICADA PARA ESTRUCTURAS
PARTIDA 503.I ENCOFRADO Y DEENCOFRADO
PARTIDA 504.A ACERO DE REFUERZO
PARTIDA 510.A2 CUNETAS REVESTIDAS EN CONCRETO TIPO C-2,

En la PROGRESIVA KM. 22+260 AL KM. 22+360 Se realiza la excavación, encofrado, colocación de acero de refuerzo para la construcción de cunetas revestidas de concreto tipo c.2 , trabajan: 1 capataz, 1 operador y 6 obreros.

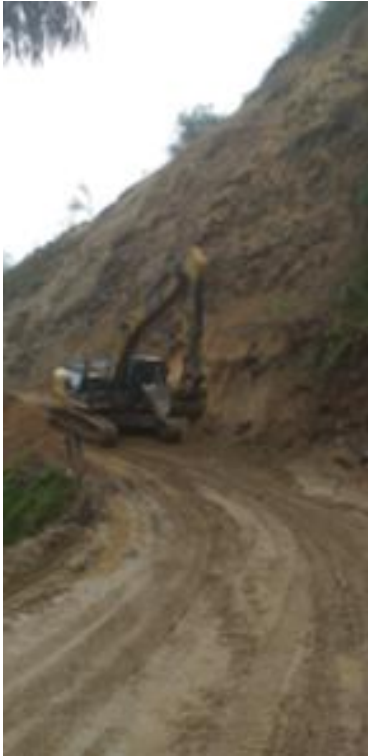
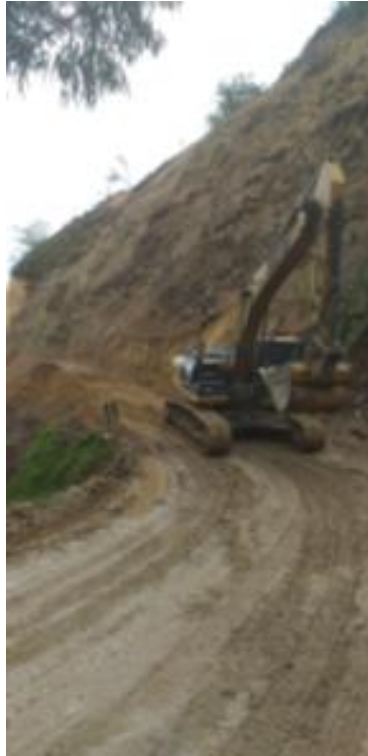
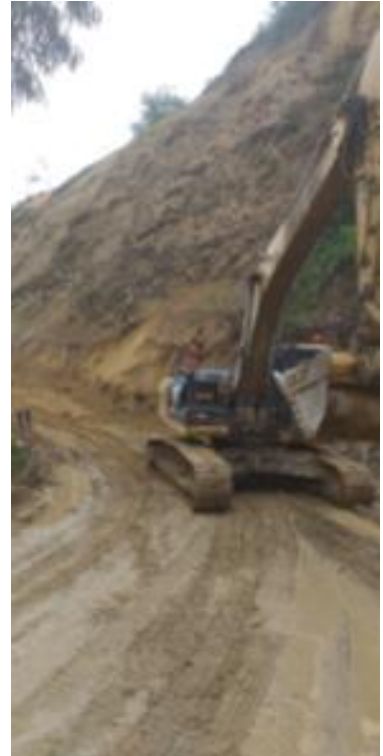
PROGRESIVA KM. 28+800
CODIGO 200 MOVIMIENTO DE TIERRAS
PARTIDA 202.C EXCAVACION DE MATERIAL SUELTO

En la Progresiva Km. 28+800 se realiza la excavación en material común suelto se utiliza una excavadora para el corte de talud y un cargador frontal carga el material de talud caído en la vía para realizar limpieza de la vía, se utiliza 4 volquetes: 1 capataz, 2 operador, 2 obreros, 2 vigías, 4 choferes

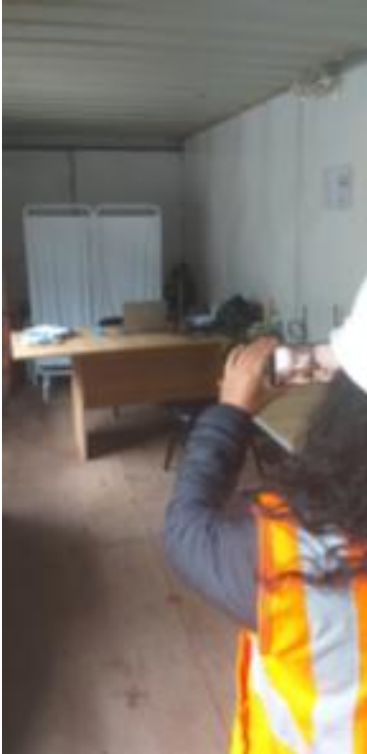
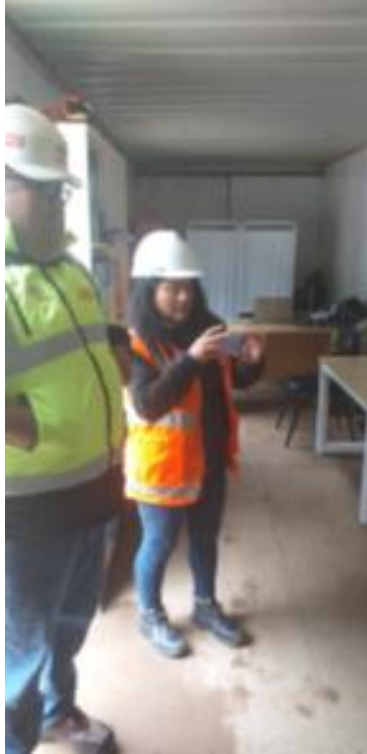
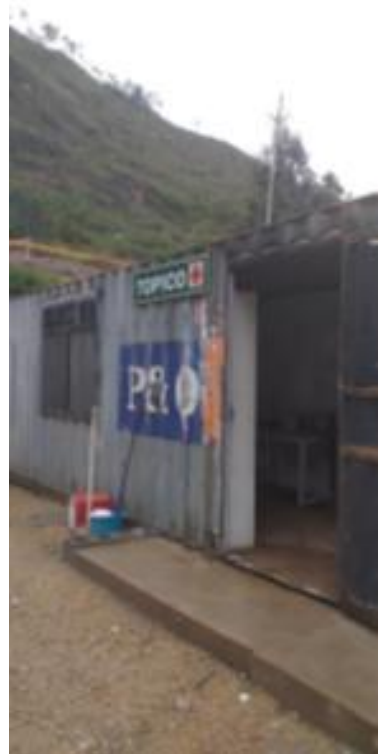
PROGRESIVA KM. 37+720

En la progresiva Km. 37+720 se realiza visita de supervisión, acompañando a la especialista de Salud de la Supervisión, a revisar el estado del tópicos del campamento donde se atiende a los trabajadores del sector del campamento. La Doctora reviso las condiciones de salubridad, equipos instalados. El doctor de la Contratista muestra a su colega las mejoras realizados en el tópicos.

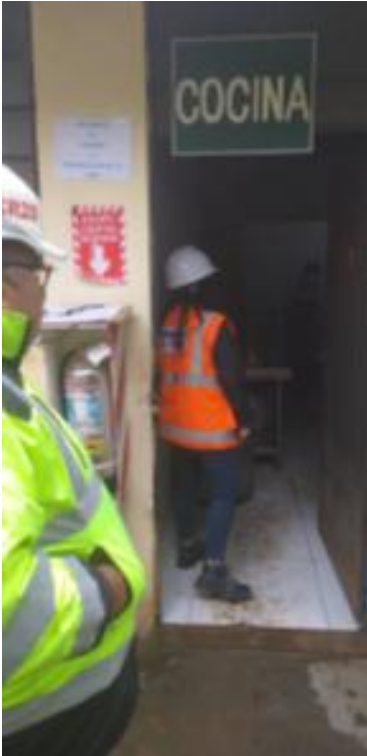
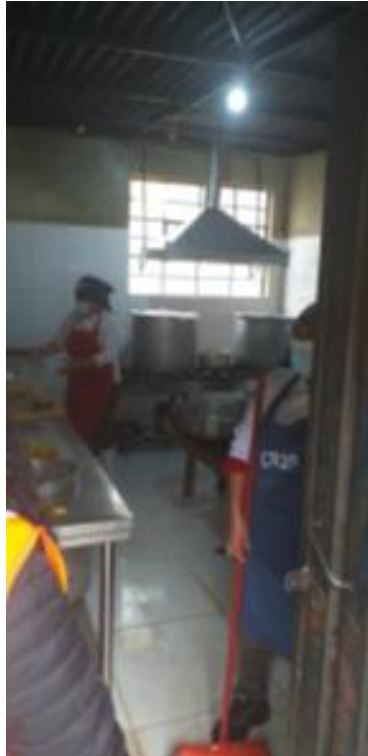
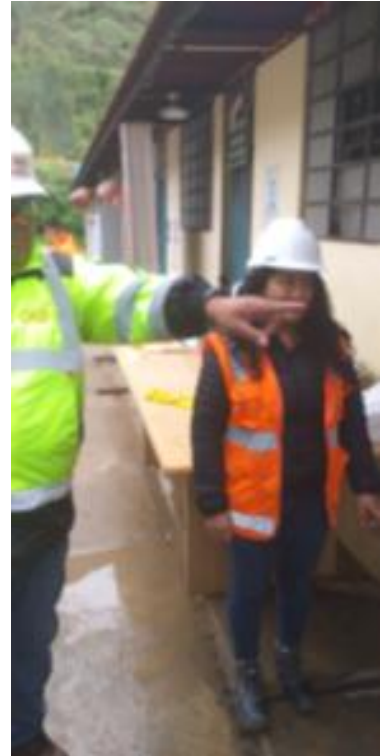
PROGRESIVA KM. 37+720

En la progresiva Km. 37+720 se realiza visita de supervisión, acompañando a la especialista de Salud de la Supervisión, a revisar el estado de la cocina donde se prepara la alimentación de lomas de 200 trabajadores del sector del campamento. La Doctora reviso las condiciones de salubridad, estado de los alimentos y revisión de la subsanación de observaciones. El doctor de la Contratista muestra a su colega las mejoras realizados en la cocina.

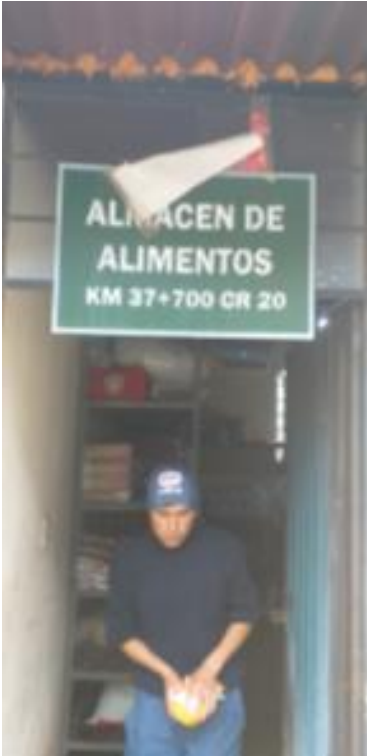
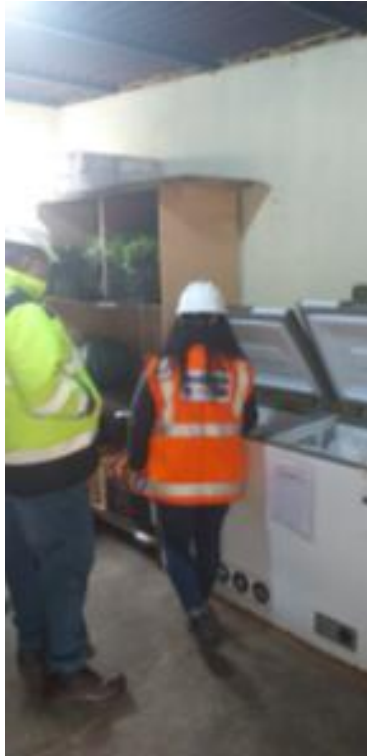
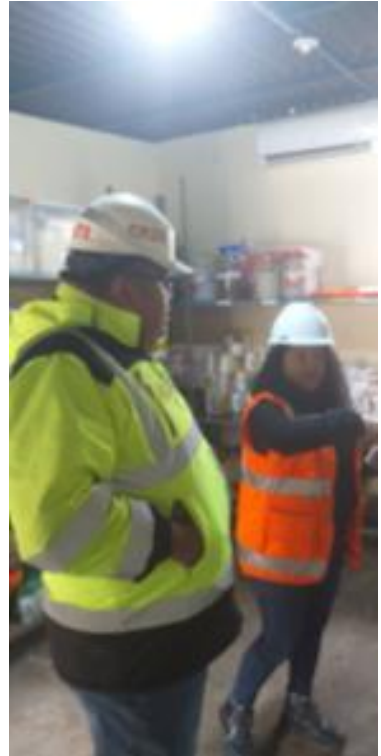
PROGRESIVA KM. 37+720

En la progresiva Km. 37+720 se realiza visita de supervisión, acompañando a la especialista de Salud de la Supervisión, a revisar el estado del almacén de alimentos donde se guardan las frutas, verduras y carnes del campamento. La Doctora reviso las condiciones de salubridad, estado de los alimentos y revisión de las condiciones de los alimentos, temperatura de refrigeración de las carnes , rotulado de los estantes donde se indica la llegada del producto y el vencimiento de la misma.

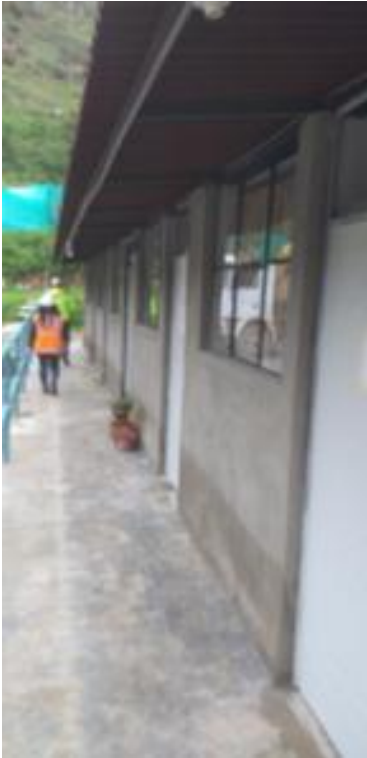
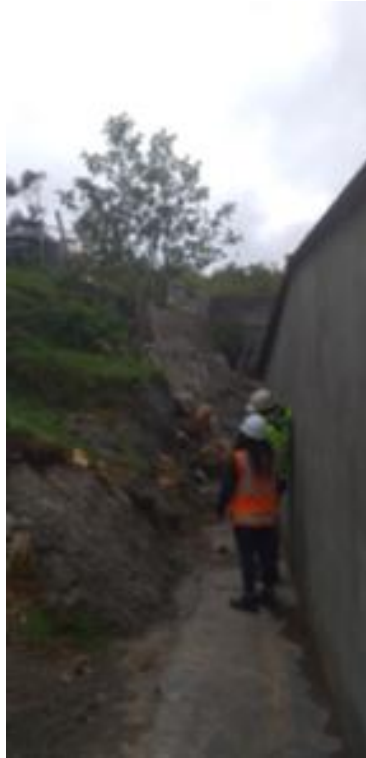
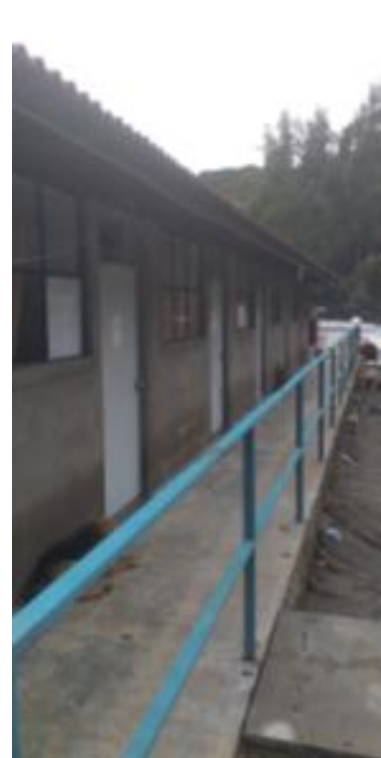
PROGRESIVA KM. 37+720

En la progresiva Km. 37+720 se realiza visita de supervisión, acompañando a la especialista de Salud de la Supervisión, a revisar el estado del CAMPAMENTO. La Doctora reviso las condiciones de salubridad, estado de los diferentes ambientes, habitaciones, áreas comunes y revisión de las condiciones las instalaciones eléctricas y de gas, deposito de residuos solidos, tanques de almacenamiento de agua y cloración del agua y extintores.

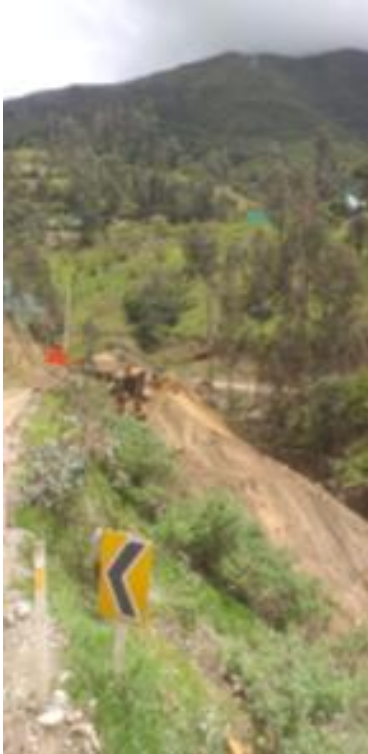
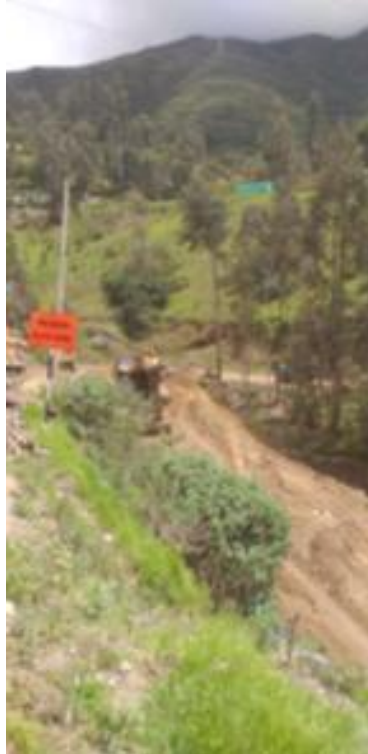
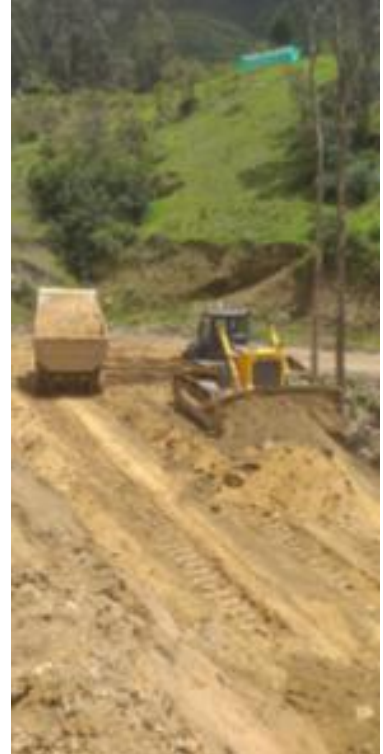
PROGRESIVA KM. 23+500
CODIGO 900 PROTECCION AMBIENTAL
CODIGO 910 PROGRAMA DE ABANDONO DE OBRA
PARTIDA 901.A DISPOSICION Y CONFORMACION DE DEPOSITOS DE MATERIAL EXCEDENTE

En la progresiva Km. 23+500 se ubica un nuevo DME aprobado donde se hace la disposición y conformación del material excedente, donde se utiliza un tractor de oruga, Trabajan: 1 capataz, 1 operador, 2 vigías
