BITACORA ELECTRÓNICA DE OBRA

Confirma Bitacora:	Nro Informe:	Fecha Informe:	Nombre De La Obra:	Personal Encargado:
Si	026-2023 - MTC /20.9 -Igm	08 - 02 - 2023	Mejoramiento de la Carretera Oyón- Ambo, Tramo II: Dv. Cerro de Pasco- Dv. Chacayan	LUZMILA GUERRA MOTTA

OBRA: MEJORAMIENTO DE LA CARRETERA OYÓN – AMBO, TRAMO II, DESVIÓ CERRO DE PASCO (KM 181+000) – DV. CHACAYÁN (KM 230+000)
 CONTRATISTA: CONSORCIO CARRETERO DEL PERÚ, CONFORMADO POR LAS EMPRESAS CHINA GEZHOUBA GROUP COMPANY LIMITED SUCURSAL DEL PERÚ Y LA EMPRESA EIVI S.A.C.
 CONTRATO DE OBRA: N° 167-2018-MTC/20
 MONTO DEL CONTRATO: S/ 444 229 695.84 INC. IGV
 SUPERVISOR: CONSORCIO SUPERVISOR OYÓN CHANCAYÁN, CONFORMADO POR LAS EMPRESAS SERVICIO DE CONSULTORES ANDINOS SOCIEDAD ANÓNIMA – SERCONSULT S.A., Y ASISTENCIA TÉCNICA Y JURÍDICA CONSULTORES SL - ATJSL
 CONTRATO DE SERVICIOS DE CONSULTORÍA: N° 147-2018-MTC/20.2
 MONTO DEL CONTRATO: S/ 16 736 725.29 INC. IGV

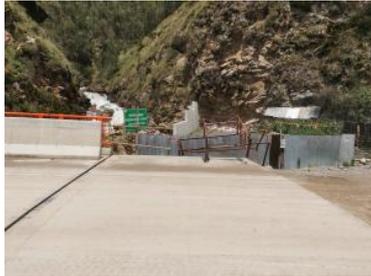
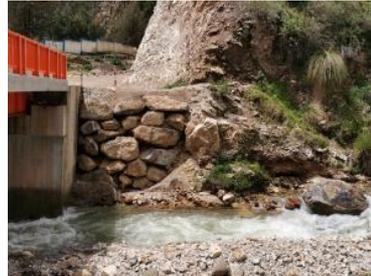
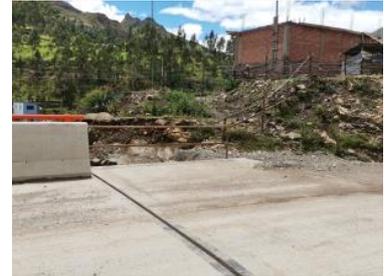
Progresiva: km 204+926.00
Puente Grau

Los especialistas refieren que el Expediente Técnico de Obra no considera la colocación de barandas de protección en los accesos al puente Grau ni a los otros puentes menores o mayores descritos en el expediente técnico, hecho que podría generar incidentes y/o accidentes en los usuarios.

Del mismo modo refieren que estarían preparando un informe de mayores metrados para atender la colocación de barandas en los accesos de los puentes menores y mayores considerados en el proyecto.

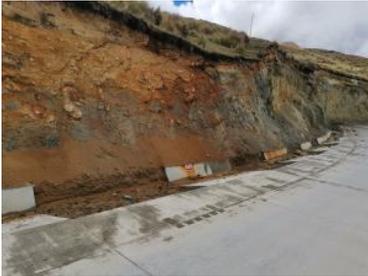
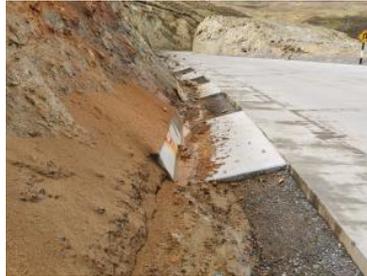
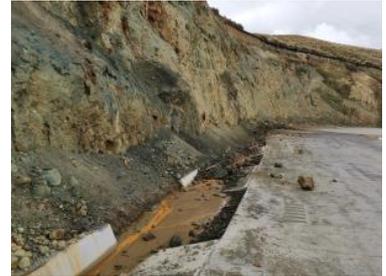
Progresiva: km 182+410 al km 182+500 aproximadamente
Ejecución parcial de cunetas triangulares

En el sector km 182+410 al km 182+500 aproximadamente, a ambos lados de la plataforma se aprecia la ejecución parcial de cunetas triangulares además que, en algunos casos, se encuentran colmatadas de material producto aparentemente de caída de materiales de los taludes.

Al respecto, la Supervisión de Obra refiere que dichas estructuras se encuentran pendientes de ejecución hace aproximadamente un año. Hecho que sería atribuido a posibles adeudos de la Empresa Contratista hacia sus Sub Contratistas.

Del Panel Fotográfico n° 2, se recomienda instar al Contratista el Cumplimiento de sus posibles adeudos, con la finalidad de concluir la construcción de las cunetas triangulares y por tanto la protección de la base granular.

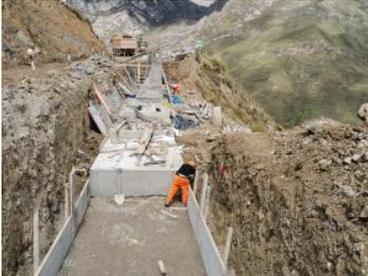
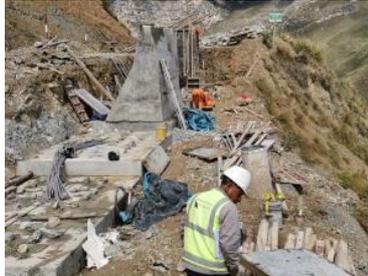
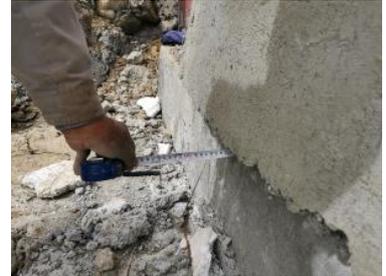
Progresiva: km 194+895 al km 194+292 - Muro de Sostenimiento
 600.OBRAS DE ARTE Y DRENAJE
 612.AENCOFRADO Y DEENCOFRADO PARA OBRAS DE ARTE
 649.BTUBO DE PVC-SAP CLASE 10, D=2"

Personal aproximado verificado en el frente de trabajo: 1 Capataz, 1 Operario, 1 Oficial y 3 Ayudantes,
 Equipos aproximados verificados en el frente de trabajo: 1 Retroexcavadora, 1 Camión Baranda con sus respectivos operadores, además de equipos menores como 2 vibradora de concreto y 1 Generador Eléctrico.
 Actividades desarrolladas a través del Sub Contratista Inversiones y Proyectos San Rafael.
 Actividades verificadas por personal profesional, técnico y auxiliar del CR20 y del Consorcio Supervisor. Se sugirió el control adecuado de los procesos constructivos al Consorcio Supervisor, a fin de garantizar la calidad y durabilidad de la obra. Así como el cumplimiento de los protocolos de seguridad y salud en el trabajo para la actividad y la adecuada disposición de residuos a fin de su posterior transporte.
 EN EL PAÑO 3 DEL MURO DE SOSTENIMIENTO SE APRECIA UN DESFACE ENTRE LA ZAPATA Y LA ELEVACIÓN DE APROXIMADAMENTE 4 CM (FOTOS N°S 2 Y 3).

Del Panel Fotográfico n° 3, se ha recomendado a la Supervisión de Obra, las acciones correctivas del caso, y el control adecuado de los procesos constructivos en obra a fin de garantizar la calidad y durabilidad de la obra.

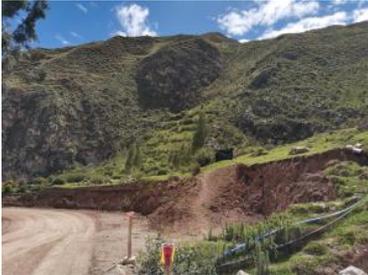
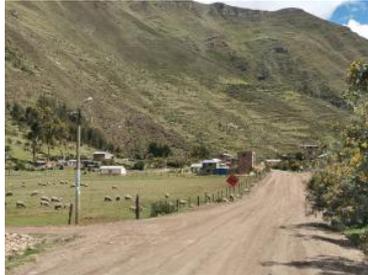
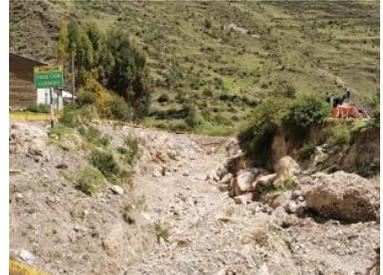
Progresiva: km 200+958 al km 201+870

En el sector donde se ejecutará la Prestación Adicional de Obra N° 09 denominada "Sistema de Drenaje y Protección de plataforma en el sector San Juan Baños de Rabi - km 200+958 al km 201+870", a la fecha no se cuenta con ninguna actividad de ejecución (salvo por el replanteo realizado del canal en U).

Al respecto, la supervisión de Obra refiere que, de forma conjunta con el Contratista vienen coordinando ante la Comunidad los permisos respectivos con la finalidad de iniciar la ejecución física de las actividades programadas en el Adicional, del mismo modo, refiere que, el Contratista estaría programando iniciar la ejecución de las actividades correspondientes a la construcción del Canal en U en el transcurso de la próxima semana.

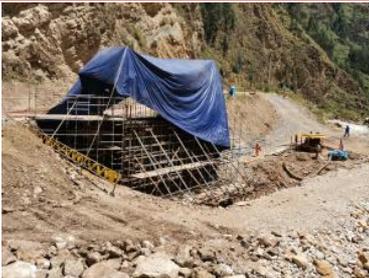
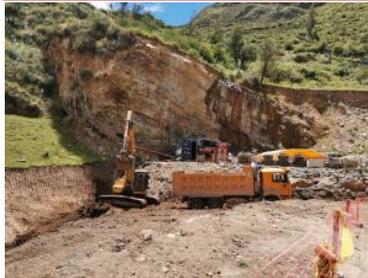
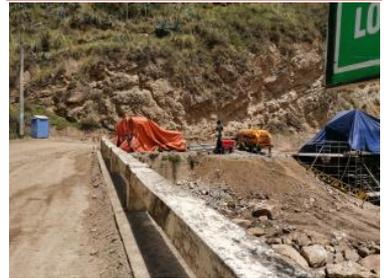
5 Personal aproximado verificado en el frente de trabajo: 1 Capataz, 4 Operario, 4 Oficial y 4 Ayudantes,
 Equipos aproximados verificados en el frente de trabajo: 1 Excavadora sobre orugas y 4 Volquetes con sus respectivos operadores, además de equipos menores como 2 vibradora de concreto, 1 Motobomba de 4" y 1 Generador Eléctrico.
 En el lado Izquierdo se realizan actividades relacionadas a la construcción del estribo, mientras que en el lado derecho se realizan actividades relacionadas a excavaciones.
 Actividades verificadas por personal profesional, técnico y auxiliar del CR20 y del Consorcio Supervisor. Se sugirió el control adecuado de los procesos constructivos al Consorcio Supervisor, a fin de garantizar la calidad y durabilidad de la obra. Así como el cumplimiento de los protocolos de seguridad y salud en el trabajo para la actividad y la adecuada disposición de residuos a fin de su posterior transporte.

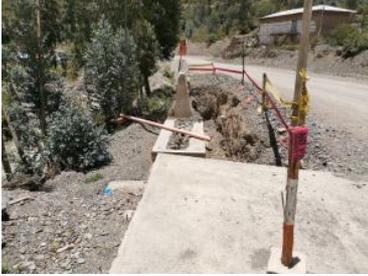
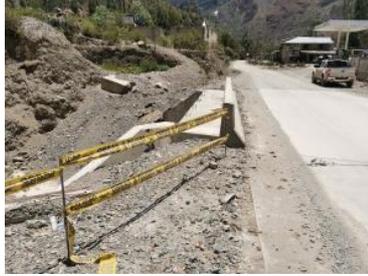
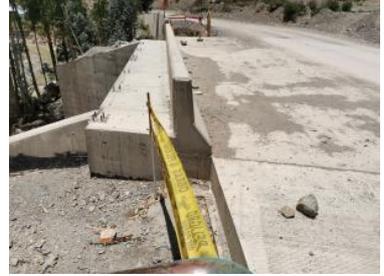
Progresiva: km 227+977.80 - Puente menor Uspachaca
Km 227+907.92 al km 227+969.41 – Muro de Sostenimiento

El Consorcio Supervisor hace llegar su preocupación debido a que las estructuras Puente menor Uspachaca ubicada en el km 227+977.80 y muro de sostenimiento ubicada en el km 227+907.92 al km 227+969.41, no pueden ser concluidas debido a la falta de liberación de interferencias a la comunidad (Pago por afectaciones a la Comunidad), la cual se encuentra a cargo de la DDV.

Del Panel Fotográfico n° 6, Se recomienda, a través de las instancias correspondientes la pronta liberación de interferencias (viviendas, terrenos, postes de energía eléctrica y/o de telecomunicaciones, torres de media o baja tensión, entre otros) a fin de evitar mayores dilaciones en el plazo de ejecución de obra y posibles conflictos sociales.

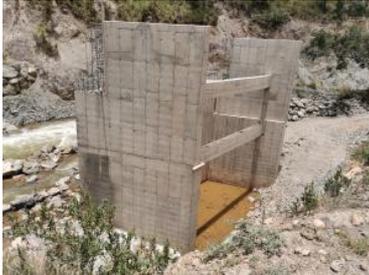
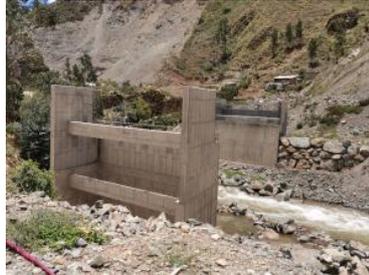
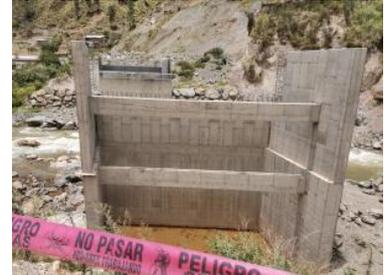
Progresiva: km 229+929.00
Puente mayor Huarimarca

El Consorcio Supervisor refiere que, para la conclusión del puente se encuentra pendiente la ejecución de la superestructura, sin embargo, ello dependería de la programación que pudiera realizar el Contratista.
