## BITACORA ELECTRÓNICA DE OBRA

<b>Confirma Bitacora:</b> Si	<b>Nro Informe:</b> 0014	<b>Fecha Informe:</b> 16 - 02 - 2023	<b>Nombre De La Obra:</b> Corredor Vial: Huánuco - La Unión-Huallanca, Dv. Antamina/Emp. PE-3N (Tingo Chico) - Nuevas Flores - Llata - Antamina, Tramo I	<b>Personal Encargado:</b> BORIS WALTER AYLLÓN CARCELÉN		
<b>Foto Bitacora:</b>	<b>Foto Bitacora 2:</b>	<b>Foto Bitacora 3:</b>	<b>Foto Bitacora 4:</b>	<b>Foto Bitacora 5:</b>	<b>Foto Bitacora 6:</b>	
<a href="#">Ver imagen completa</a>	<a href="#">Ver imagen completa</a>	<a href="#">Ver imagen completa</a>	<a href="#">Ver imagen completa</a>	<a href="#">Ver imagen completa</a>	<a href="#">Ver imagen completa</a>

NUMERO DE INFORME No. 0014-2023  
 CONTRATO DE OBRA: No. 127-2018-MTC/ 20  
 EMPRESA CONTRATISTA: CHINA RAILWAY 20 BUREAU GROUP CORPORATION  
 OBRA: "CONSERVACIÓN POR NIVELES DE SERVICIO Y OPERACIÓN DEL CORREDOR VIAL; HUANUCO- LA UNION - HUALLANCA –DV. ANTAMINA – EMP.PE 3N" ( TINGO CHICO) - NUEVAS FLORES - LLATA- ANTAMINA - TRAMO 1 LONGITUD: 52.92 KMS.  
 MONTO DEL CONTRATO : S/ 1,241,495,685.46 INCLUYE IGV  
 MONTO DEL CONTRATO TRAMO 1 ( OI-1) ; S/ 323,942,616.32 Nuevo Monto del Presupuesto OI-1 S/

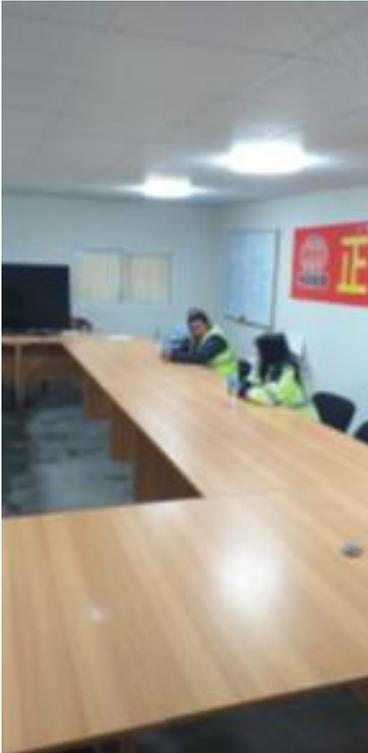
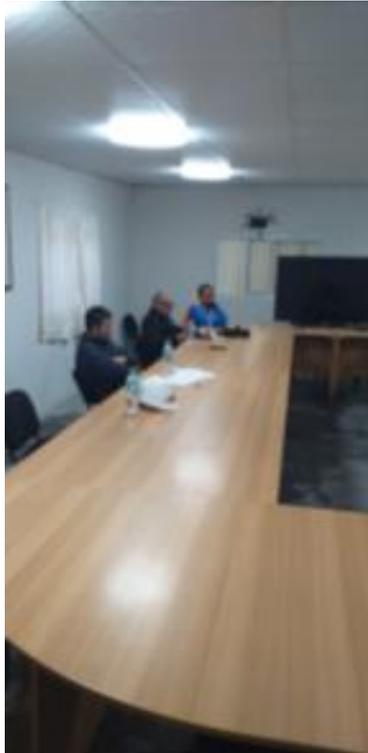
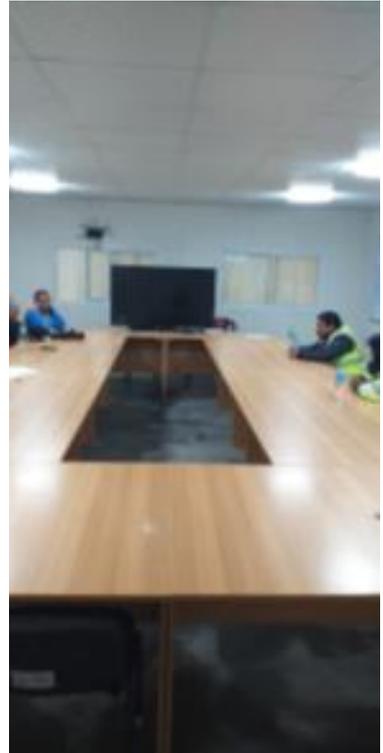
PROGRESIVA KM. 37+720

VISITA DE SEGUIMIENTO Y MONITOREO AL TRAMO 1 ( O.I.1) : REUNION EN CAMPAMENTO DEL CONTRATISTA CON ADMINISTRADOR DE CONTRATO DE PROVIAS NACIONAL

,En la progresiva Km. 37+720 se realiza reunión de trabajo en el campamento de la Contratista, se reúne el Administrador de contrato Tramo 1 : Ing. Miguel Angel Huapaya, , el Ingeniero Luis Paredes, jefe de supervisión del tramo 1, Ing. Miguel Ramos residente del tramo1. junto con el especialista social y ambiental de la Contratista y especialista de trazo y topografía de la Supervisión para notificar al Representante de PROVIAS NACIONAL las diferentes dificultades y problemas presentados hasta la fecha.

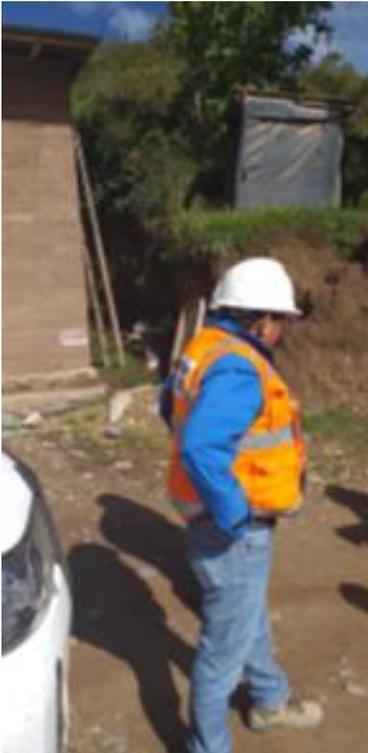
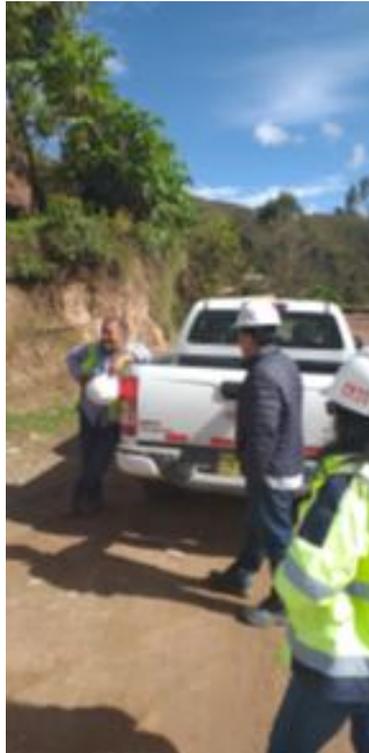
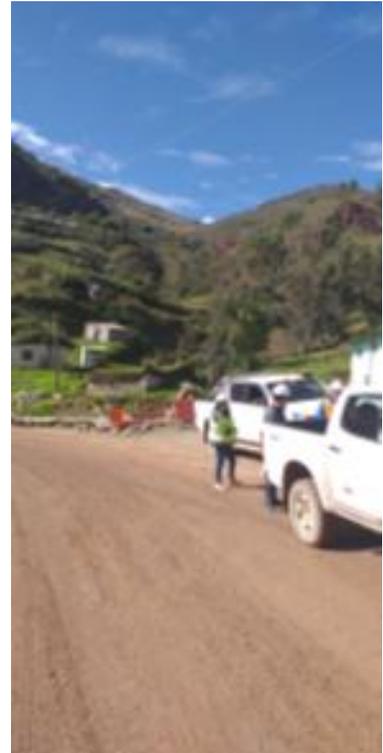
PROGRESIVA KM. 44+290

VISITA DE SEGUIMIENTO Y MONITOREO AL TRAMO 1 ( O.I.1) : VISITA CON ADMINISTRADOR DE CONTRATO DE PROVIAS NACIONAL A ZONA DONDE EXISTE PROBLEMAS PREDIALES

,En la progresiva Km. 44+290 se realiza reunión en campo con el Administrador de contrato Tramo 1 : Ing. Miguel Angel Huapaya, , el Ingeniero Luis Paredes, jefe de supervisión del tramo 1, Ing. Miguel Ramos residente del tramo1. junto con el especialista social y ambiental de la Contratista y especialista de trazo y topografía de la Supervisión para evidenciar los diferentes problemas que hay en este sector, donde los pobladores ha construido una nueva casa dentro del derecho de via, y los predios que han sido cancelados a la comunidad, se niegan a abandonar sus casas, hasta que se les pague, impidiendo que se continuen los trabajos en este sector.

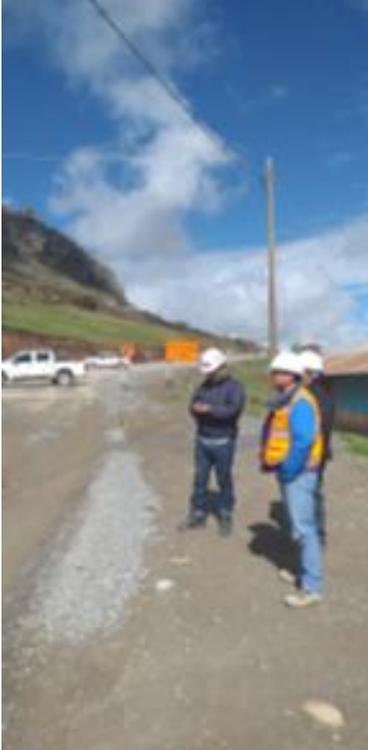
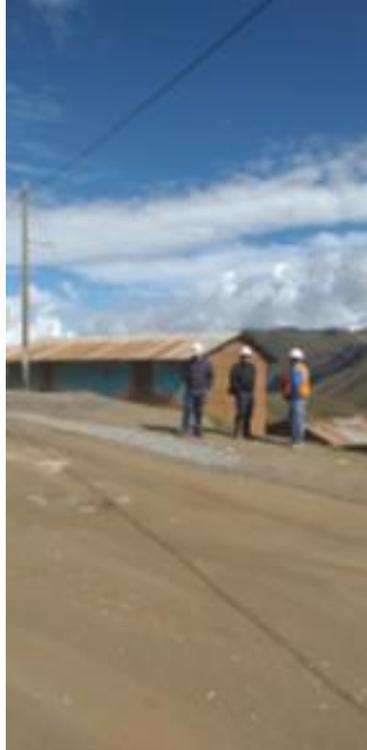
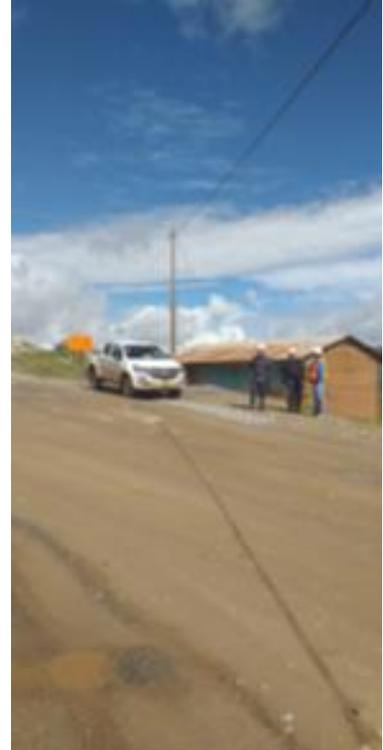
PROGRESIVA KM. 45+920

VISITA DE SEGUIMIENTO Y MONITOREO AL FINAL DEL TRAMO 1 ( O.I.1) : VISITA CON ADMINISTRADOR DE CONTRATO DE PROVIAS NACIONAL A ZONA DONDE EXISTE PROBLEMAS PREDIALES

,En la progresiva Km. 45+920 se realiza reunión en campo al final del tramo 1, con el Administrador de contrato Tramo 1 : Ing. Miguel Angel Huapaya, , el Ingeniero Luis Paredes, jefe de supervisión del tramo 1, Ing. Miguel Ramos residente del tramo1. junto con el especialista social y ambiental de la Contratista y especialista de trazo y topografía de la Supervisión para evidenciar los diferentes problemas que hay en este sector, donde los pobladores del sector se niegan a abandonar sus predios que han sido cancelados a la comunidad, hasta que se les pague, impidiendo que se continuen los trabajos en este sector. También hay interferencias de postes , agua y buzones de aguas residuales que tienen que ser solucionados a la brevedad posible.

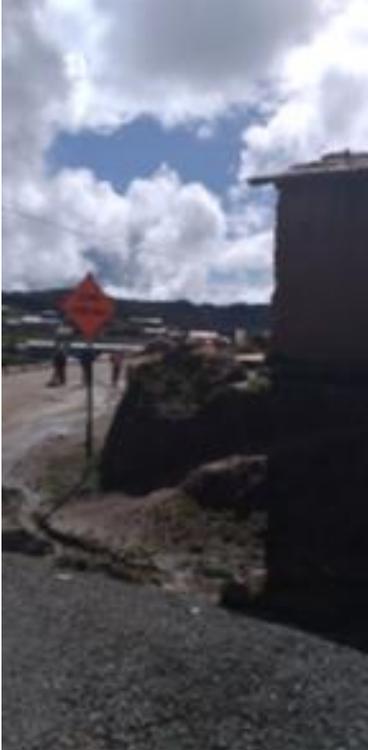
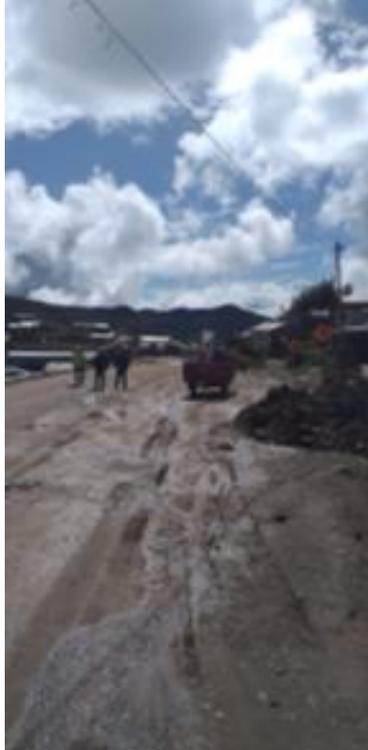
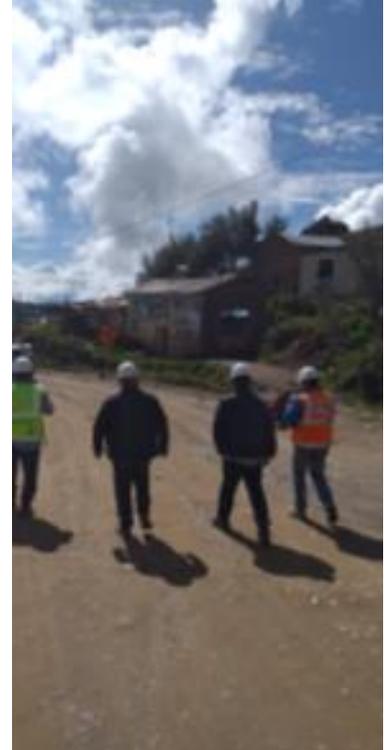
PROGRESIVA KM. 52+700 AL KM. 52+920  
VISITA DE SEGUIMIENTO Y MONITOREO AL FINAL DEL TRAMO 1 ( O.I.1 ) :  
RECORRIDO CON ADMINISTRADOR DE CONTRATO DE PROVIAS NACIONAL AL FINAL DEL TRAMO1

,En las progresivas Km. 52+700 al Km. 52+920 se realiza reunión en campo al final del tramo 1, con el Administrador de contrato Tramo 1 : Ing. Miguel Angel Huapaya, , el Ingeniero Luis Paredes, jefe de supervisión del tramo 1, Ing. Miguel Ramos residente del tramo1. junto con el especialista social y ambiental de la Contratista y especialista de trazo y topografía de la Supervisión para evidenciar los diferentes problemas que hay en este sector, donde los pobladores del sector se niegan a abandonar sus predios que han sido cancelados a la comunidad, hasta que se les pague, impidiendo que se continúe los trabajos en este sector. También hay interferencias de postes , agua y buzones de aguas residuales que tienen que ser solucionados a la brevedad posible.

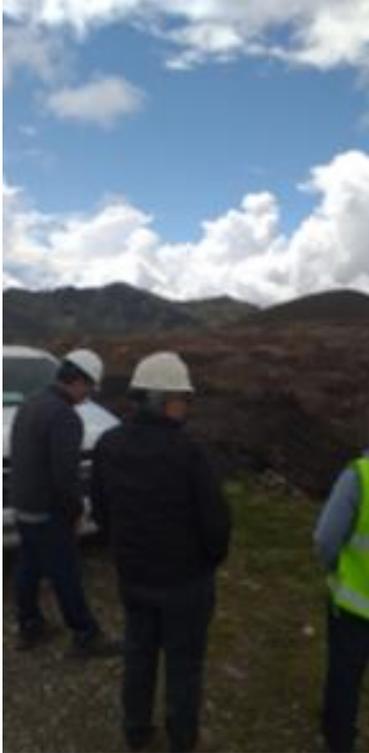
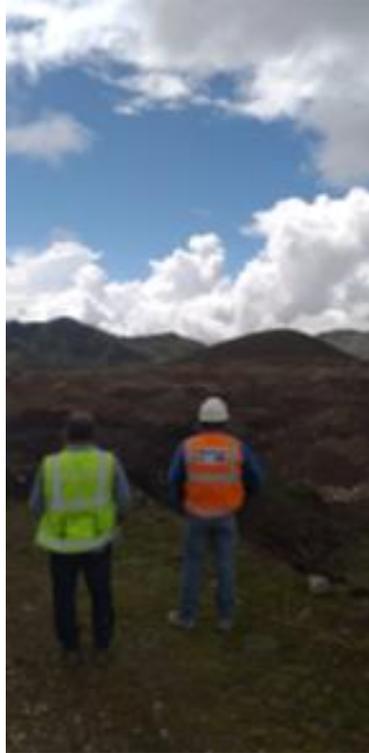
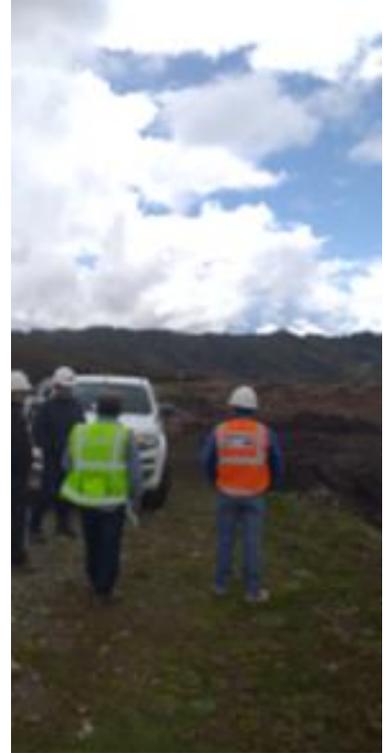
PROGRESIVA KM. 52+730 g  
VISITA DE SEGUIMIENTO Y MONITOREO AL FINAL DEL TRAMO 1 ( O.I.1) :  
RECORRIDO CON ADMINISTRADOR DE CONTRATO DE PROVIAS NACIONAL A  
DME ( VIA ALTERNA LADO DERECHO)

En la progresiva Km. 52+730 G 0 se visita al DME ubicado, en un desvío hacia el lado derecho de la vía (al final del tramo 1), con el Administrador de contrato Tramo 1 : Ing. Miguel Angel Huapaya, , el Ingeniero Luis Paredes, jefe de supervisión del tramo 1, Ing. Miguel Ramos residente del tramo1 y especialista de trazo y topografía de la Supervisión para evidenciar los trabajos realizados en el lugar-

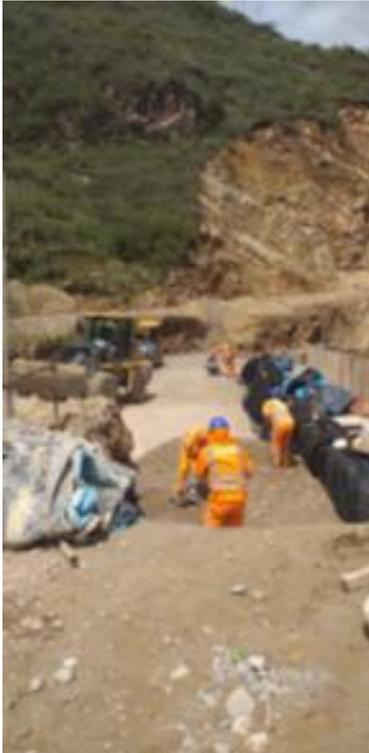
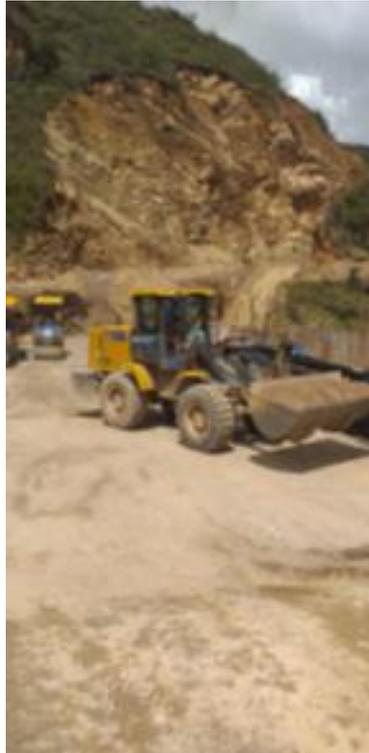
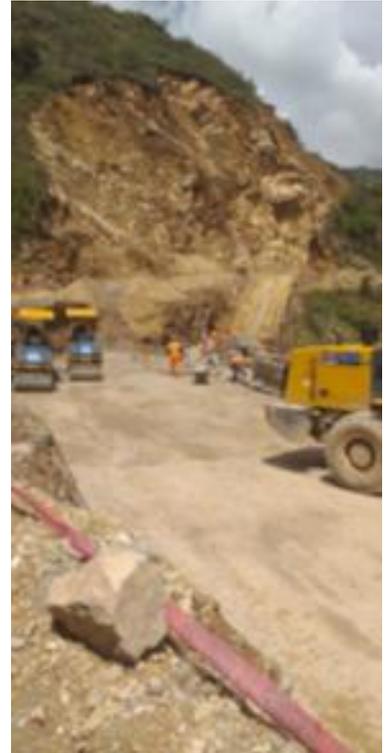
PROGRESIVA 42+800  
CODIGO 500 DRENAJE  
PARTIDA: 502.A RELLENO PARA ESTRUCTURAS  
CODIGO 600 OBRAS COMPLEMENTARIAS  
PARTIDA 602.A.1 GAVION TIPO CAJA  
PARTIDA 601.D PIEDRA ASENTADA

En la progresiva Km. 42+800 se realiza construcción de muro de gaviones y se realiza relleno, se utiliza herramientas menores, 2 mini compactadoras de rodillo, 1 cargador frontal , Se utiliza 1 capataz, 3 operadores, 8 obreros

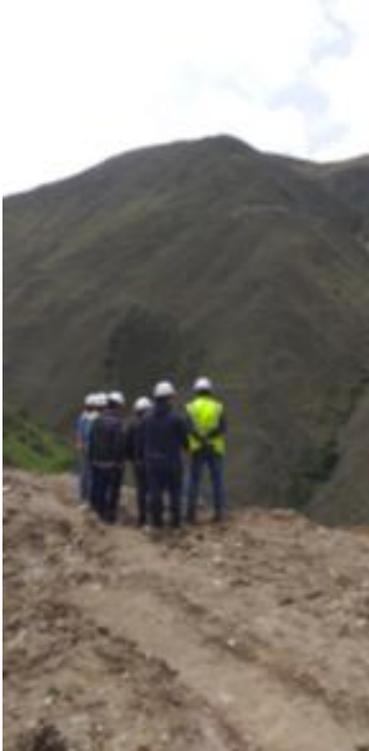
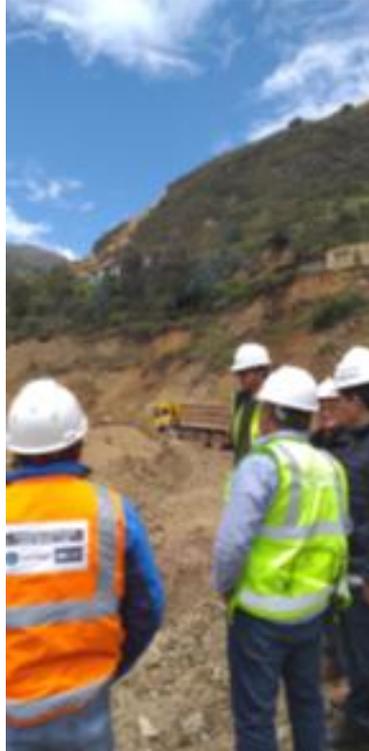
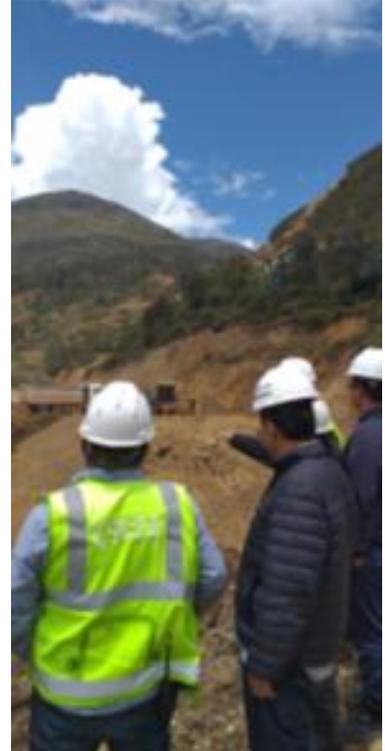
PROGRESIVA KM. 33+300 g VISITA DE SEGUIMIENTO Y MONITOREO AL TRAMO 1 ( O.I.1) : RECORRIDO CON ADMINISTRADOR DE CONTRATO DE PROVIAS NACIONAL A DME ( LADO IZQUIERDO) ,

En la progresiva Km. 33+300 se visita al DME ubicado, en un desvío hacia el lado izquierdo de la vía, con el Administrador de contrato Tramo 1 : Ing. Miguel Angel Huapaya, , el Ingeniero Luis Paredes, jefe de supervisión del tramo 1, Ing. Miguel Ramos residente del tramo1 y especialista de trazo y topografía de la Supervisión para evidenciar los trabajos realizados en el lugar-

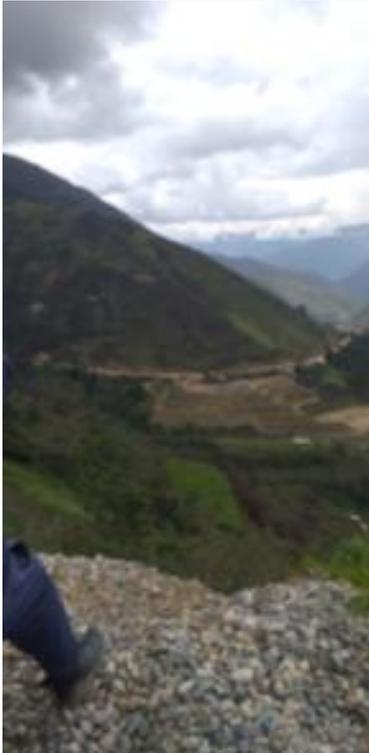
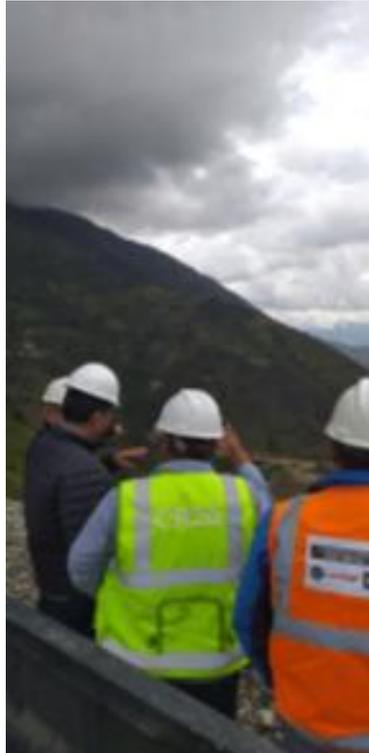
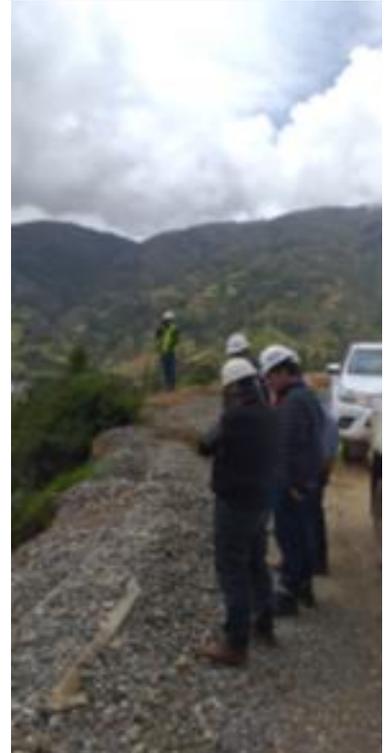
PROGRESIVA KM. 28+900

VISITA DE SEGUIMIENTO Y MONITOREO AL TRAMO 1 ( O.I.1) : RECORRIDO CON ADMINISTRADOR DE CONTRATO DE PROVIAS NACIONAL A DME ( LADO IZQUIERDO) ,

En la progresiva Km. 28+900 se visualiza a un DME construido y terminado ubicado al frente,, con el Administrador de contrato Tramo 1 : Ing. Miguel Angel Huapaya, , el Ingeniero Luis Paredes, jefe de supervisión del tramo 1, Ing. Miguel Ramos residente del tramo1 y especialista de trazo y topografía de la Supervisión para evidenciar los trabajos realizados en el lugar-

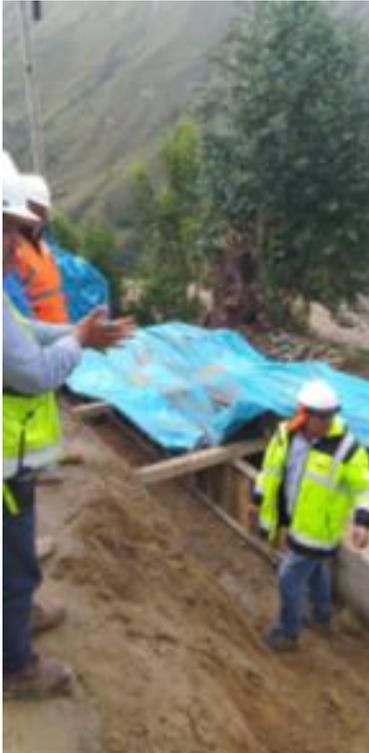
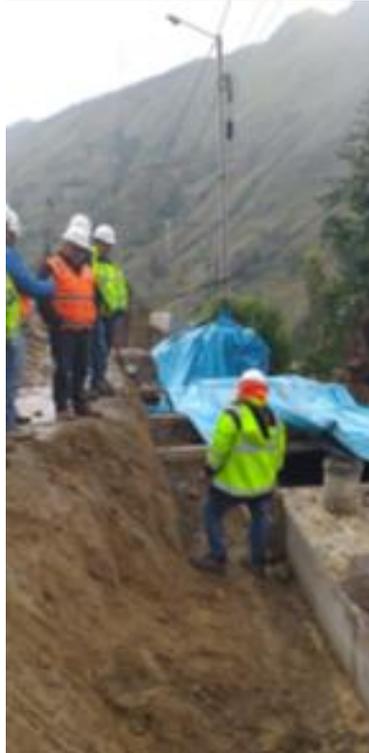
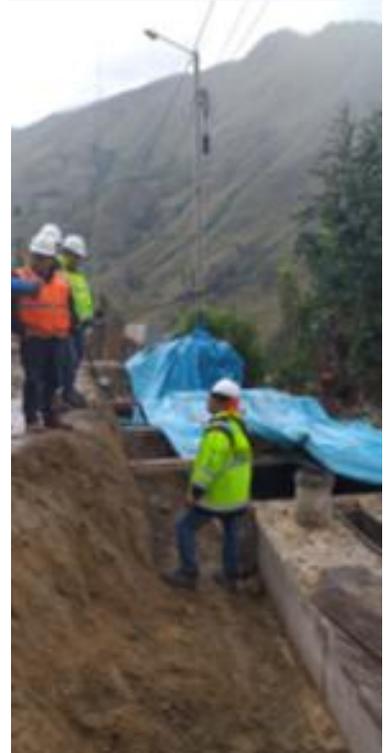
PROGRESIVAS KM. 25+279 AL KM. 25+326  
CODIGO 500 DRENAJE  
PARTIDA: 503.I ENCOFRADO Y DESENCOFRADO

En la progresivas Km.25+279 AL KM. 25+326 se ha realizado el encofrado de la zapata de muro de concreto ciclópeo, del paño No. 6, se utilizó herramientas menores, trabajan 1 capataz, 3 obreros. las lluvias caídas en la zona y por falta de autorización de la Supervisión han impedido el vaciado de la zapata del muro. Se realiza visita al sitio para solucionar el problema, y empezar a vaciar puesto que ya no llueve en este sector

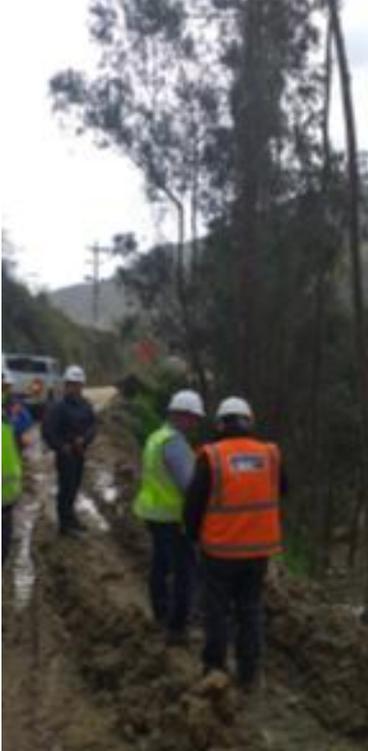
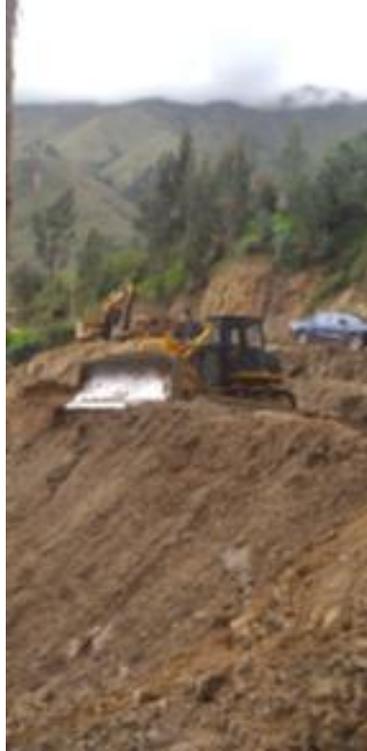
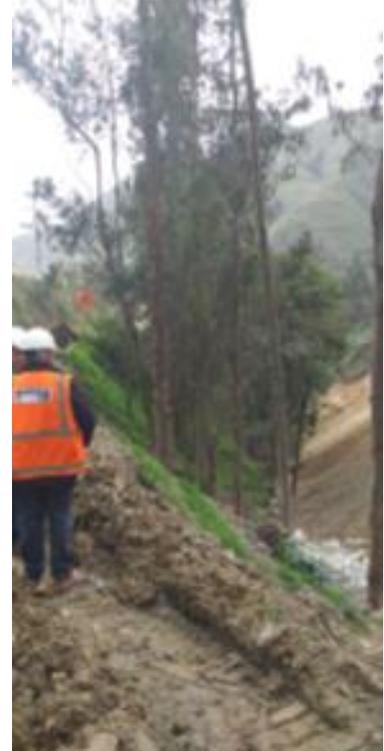
PROGRESIVA KM. 23+500

VISITA DE SEGUIMIENTO Y MONITOREO AL TRAMO 1 ( O.I.1) : RECORRIDO CON ADMINISTRADOR DE CONTRATO DE PROVIAS NACIONAL A DME ( LADO IZQUIERDO) ,

En la progresiva Km. 23+500 se visita al DME ubicado, en el lado izquierdo de la via, con el Administrador de contrato Tramo 1 : Ing. Miguel Angel Huapaya, , el Ingeniero Luis Paredes, jefe de supervisión del tramo 1, Ing. Miguel Ramos residente del tramo1 y especialista de trazo y topografía de la Supervisión para evidenciar los trabajos realizados en el lugar-
