BITACORA ELECTRÓNICA DE OBRA

Confirma Bitacora:	Nro Informe:	Fecha Informe:	Nombre De La Obra:	Personal Encargado:
Si	031-2023 - MTC /20.9 -lgm	15 - 02 - 2023	Mejoramiento de la Carretera Oyón- Ambo, Tramo II: Dv. Cerro de Pasco- Dv. Chacayan	LUZMILA GUERRA MOTTA

OBRA: MEJORAMIENTO DE LA CARRETERA OYÓN – AMBO, TRAMO II, DESVIÓ CERRO DE PASCO (KM 181+000) – DV. CHACAYÁN (KM 230+000)
 CONTRATISTA: CONSORCIO CARRETERO DEL PERÚ, CONFORMADO POR LAS EMPRESAS CHINA GEZHOUBA GROUP COMPANY LIMITED SUCURSAL DEL PERÚ Y LA EMPRESA EIVI S.A.C.
 CONTRATO DE OBRA: N° 167-2018-MTC/20
 MONTO DEL CONTRATO: S/ 444 229 695.84 INC, IGV
 SUPERVISOR: CONSORCIO SUPERVISOR OYÓN CHANCAYÁN, CONFORMADO POR LAS EMPRESAS SERVICIO DE CONSULTORES ANDINOS SOCIEDAD ANÓNIMA – SERCONSULT S.A., Y ASISTENCIA TÉCNICA Y JURÍDICA CONSULTORES SL - ATJSL
 CONTRATO DE SERVICIOS DE CONSULTORÍA: N° 147-2018-MTC/20.2
 MONTO DEL CONTRATO: S/ 16 736 725.29 INC. IGV

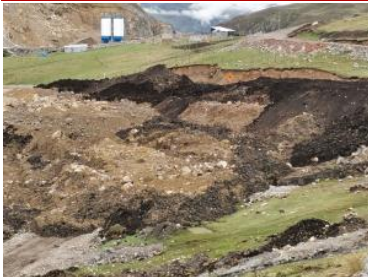
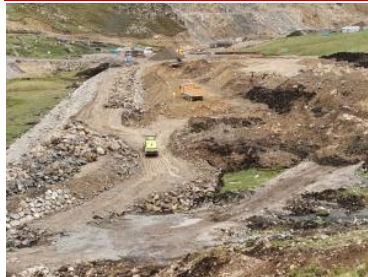
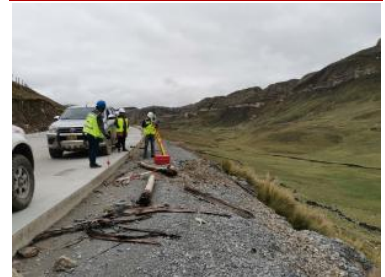
Progresiva: km 187+770 C - DME
PAO N° 05
600OBRAS DE ARTE Y DRENAJE
670.D3Roca acomodada al volteo para DME del Tramo II
900PROTECCION AMBIENTAL
907.CAcondicionamiento de desechos y material excedente

Personal aproximado verificado en el frente de trabajo: 1 Capataz y 2 Personal de Piso.
Equipos aproximados verificados en el frente de trabajo: 1 Tractor sobre oruga, 1 Rodillo, 1 Excavadora sobre orugas con sus respectivos operadores.
En el área de trabajo se aprecia contenedores para residuos sólidos, baño químico portátil.

Actividades verificadas por personal profesional, técnico y auxiliar del Contratista y Consorcio Supervisor. Se sugirió el control adecuado de los procesos constructivos al Consorcio Supervisor, a fin de garantizar la calidad y durabilidad de la obra. Así como el cumplimiento de los protocolos de seguridad y salud en el trabajo para la actividad y la adecuada disposición de residuos a fin de su posterior transporte.

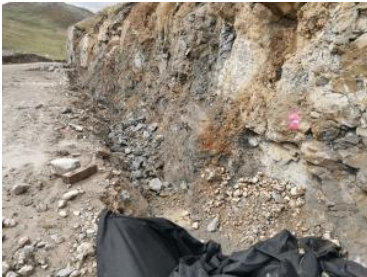
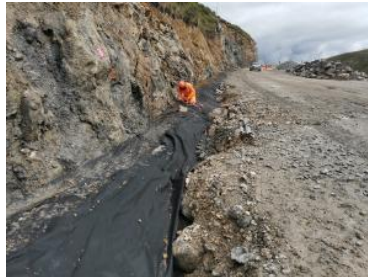
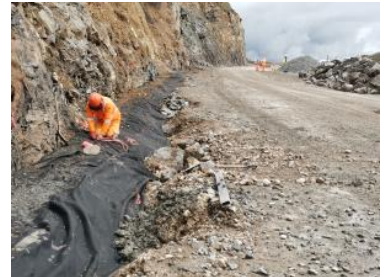
Progresiva: km 189+085 al km 189+170 - Subdren
600.OBRAS DE ARTE Y DRENAJE
605.BMATERIAL FILTRANTE
625.ASUBDREN TIPO 1
649.ETUBERIA RIGIDA PERFORADA (6")
650.HGEOTEXTIL NO TEJIDO CLASE 2

Personal aproximado verificado en el frente de trabajo: 1 Operario, 1 Oficial, 2 Ayudantes y 2 Vigía.

Actividades verificadas por personal profesional, técnico y auxiliar del Contratista y Consorcio Supervisor. Se sugirió el control adecuado de los procesos constructivos al Consorcio Supervisor, a fin de garantizar la calidad y durabilidad de la obra. Así como el cumplimiento de los protocolos de seguridad y salud en el trabajo para la actividad y la adecuada disposición de residuos a fin de su posterior transporte.

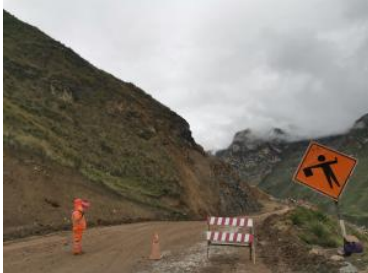
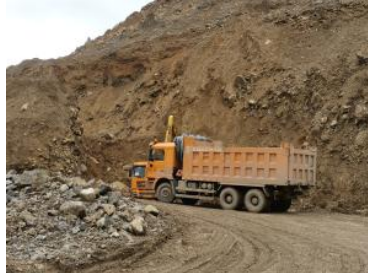
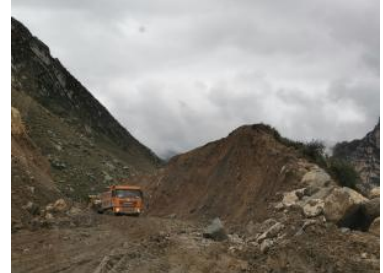
Personal aproximado verificado en el frente de trabajo: 1 Capataz, 2 Personal de Piso y 2 Vigía.
 Equipos aproximados verificados en el frente de trabajo: 2 Excavadora sobre oruga, y Martillo Hidráulico sobre oruga y 8 Volquetes.
 La Supervisión de Obra refiere que el material excedente es transportado y dispuesto en el DME km 187+700C.
 Actividades verificadas por personal profesional, técnico y auxiliar del Contratista y Consorcio Supervisor. Se sugirió el control adecuado de los procesos constructivos al Consorcio Supervisor, a fin de garantizar la calidad y durabilidad de la obra. Así como el cumplimiento de los protocolos de seguridad y salud en el trabajo para la actividad y la adecuada disposición de residuos a fin de su posterior transporte.

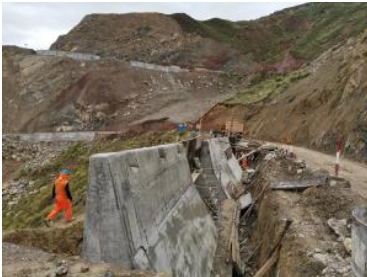
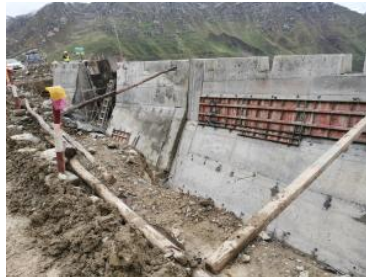
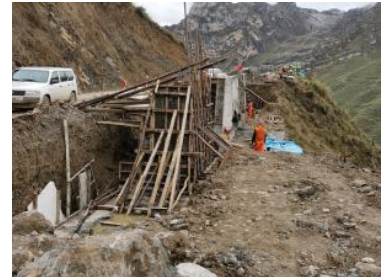
Progresiva: km 194+895 al km 194+929 - Muro de Sostenimiento
600.OBRAS DE ARTE Y DRENAJE
612.AENCOFRADO Y DEENCOFRADO PARA OBRAS DE ARTE
649.BTUBO DE PVC-SAP CLASE 10, D=2"

Personal aproximado verificado en el frente de trabajo: 1 Capataz, 1 Operario, 1 Oficial y 3 Ayudantes,

Actividades verificadas por personal profesional, técnico y auxiliar del CR20 y del Consorcio Supervisor. Se sugirió el control adecuado de los procesos constructivos al Consorcio Supervisor, a fin de garantizar la calidad y durabilidad de la obra. Así como el cumplimiento de los protocolos de seguridad y salud en el trabajo para la actividad y la adecuada disposición de residuos a fin de su posterior transporte.

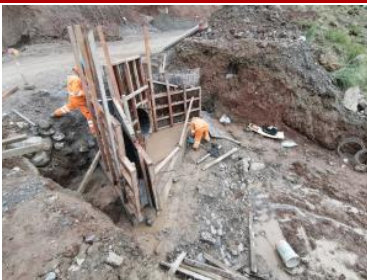
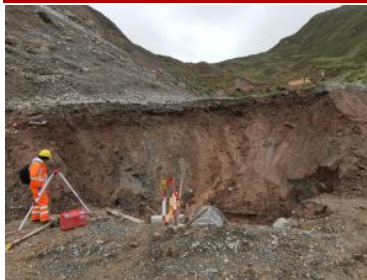
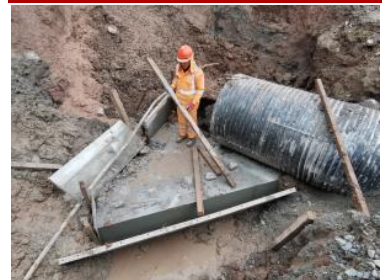
Progresiva: km 195+032 – Alcantarilla TMC
600.OBRAS DE ARTE Y DRENAJE
612.AENCOFRADO Y DESEENCOFRADO PARA OBRAS DE ARTE

Se aprecia deslizamiento de material, el cual daño la losa de fondo del cabezal de ingreso, por lo cual se está procediendo a la evaluación del área de trabajo y limpieza respectiva.

Actividades verificadas por personal profesional, técnico y auxiliar del CR20 y del Consorcio Supervisor. Se sugirió el control adecuado de los procesos constructivos al Consorcio Supervisor, a fin de garantizar la calidad y durabilidad de la obra. Así como el cumplimiento de los protocolos de seguridad y salud en el trabajo para la actividad y la adecuada disposición de residuos a fin de su posterior transporte.

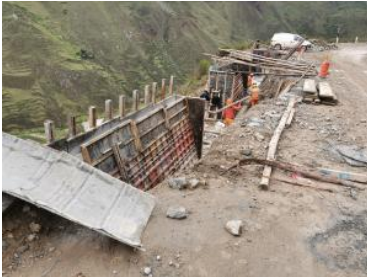
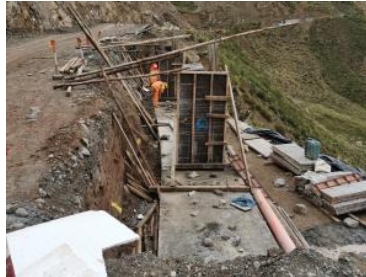
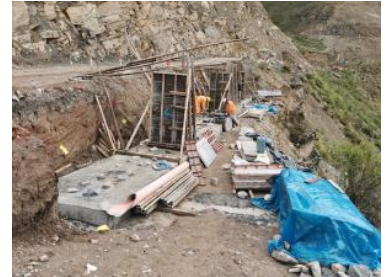
Progresiva: km 195+327 al km 195+351 - Muro de Sostenimiento
600.OBRAS DE ARTE Y DRENAJE
612.AENCOFRADO Y DEENCOFRADO PARA OBRAS DE ARTE
649.BTUBO DE PVC-SAP CLASE 10, D=2"

Personal aproximado verificado en el frente de trabajo: 1 Operario, 1 Oficial y 1 Ayudante.

Actividades verificadas por personal profesional, técnico y auxiliar del CR20 y del Consorcio Supervisor. Se sugirió el control adecuado de los procesos constructivos al Consorcio Supervisor, a fin de garantizar la calidad y durabilidad de la obra. Así como el cumplimiento de los protocolos de seguridad y salud en el trabajo para la actividad y la adecuada disposición de residuos a fin de su posterior transporte.

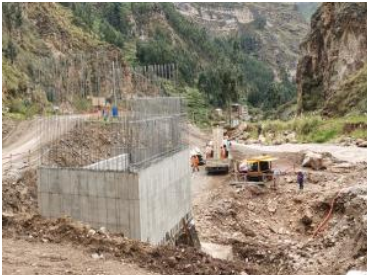
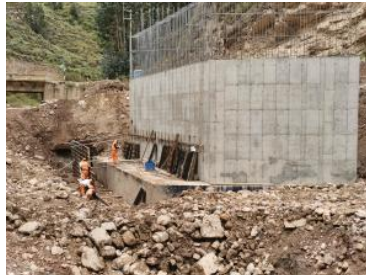
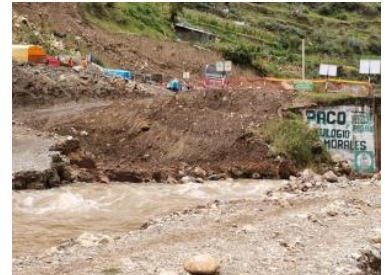
Progresiva: km 209+995 al km 210+030 - Muro de Sostenimiento
1300.0PUENTE TAMBOCHACA
1300.2MOVIMIENTO DE TIERRAS
601.DEXCAVACION PARA ESTRUCTURAS EN MATERIAL BAJO AGUA
1300.3ESTRIBOS
612.CENCOFRADO Y DEENCOFRADO BAJO AGUA

Personal aproximado verificado en el frente de trabajo: 1 Capataz, 5 Operario, 2 Oficial y 4 Ayudantes.

Actividades verificadas por personal profesional, técnico y auxiliar del CR20 y del Consorcio Supervisor. Se sugirió el control adecuado de los procesos constructivos al Consorcio Supervisor, a fin de garantizar la calidad y durabilidad de la obra. Así como el cumplimiento de los protocolos de seguridad y salud en el trabajo para la actividad y la adecuada disposición de residuos a fin de su posterior transporte.
