BITACORA ELECTRÓNICA DE OBRA

Confirma Bitacora: Si	Nro Informe: 17	Fecha Informe: 20 - 02 - 2023	Nombre De La Obra: Corredor Vial: Huánuco - La Unión-Huallanca, Dv. Antamina/Emp. PE-3N (Tingo Chico) - Nuevas Flores - Llata - Antamina, Tramo I	Personal Encargado: BORIS WALTER AYLLÓN CARCELÉN		
Foto Bitacora:	Foto Bitacora 2:	Foto Bitacora 3:	Foto Bitacora 4:	Foto Bitacora 5:	Foto Bitacora 6:

PANEL FOTOGRAFICO

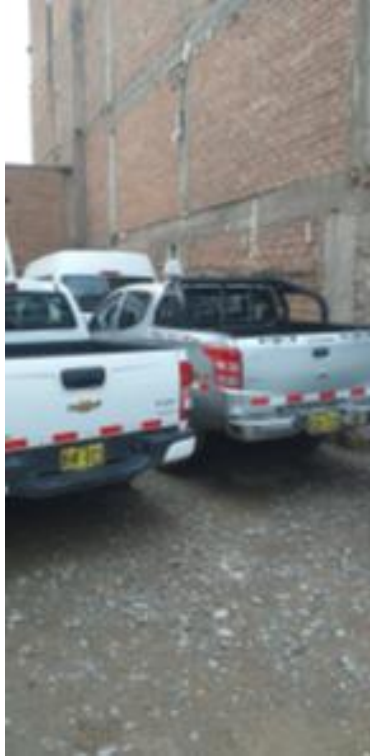
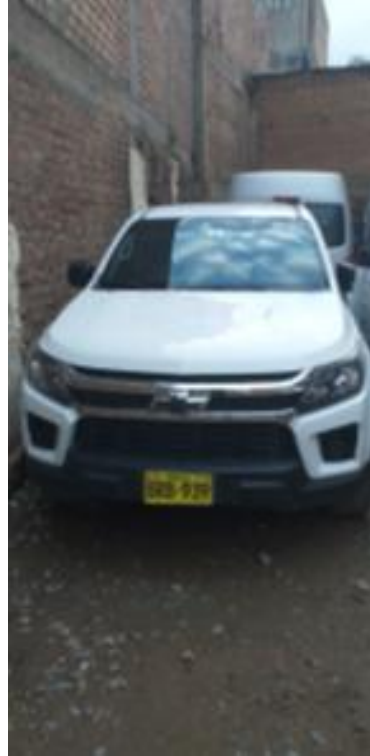
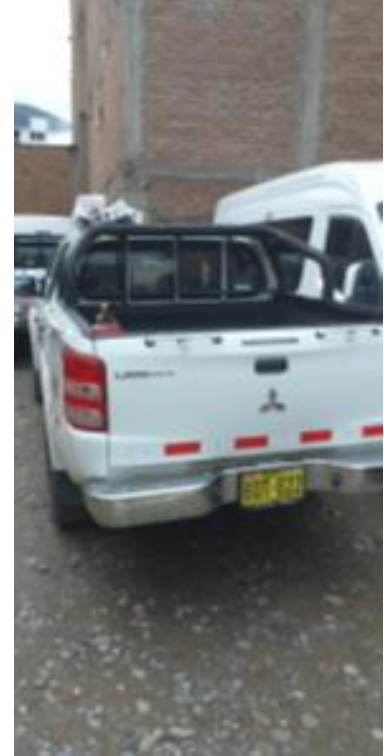
CIUDAD DE HUANUCO
VISITA DE SEGUIMIENTO Y MONITOREO A LOS RECURSOS DE LA SUPERVISIÓN DEL TRAMO 1 (OI-1) : VEHICULOS DE LA SUPERVISION

En la Ciudad de Huánuco, se realiza visita de seguimiento y monitoreo a los recursos utilizados por la supervisión, donde se verifica en la cochera los vehiculos 4x4 de la Supervisión

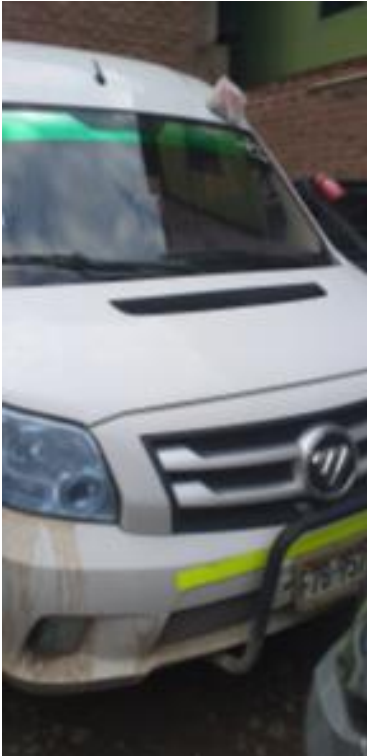
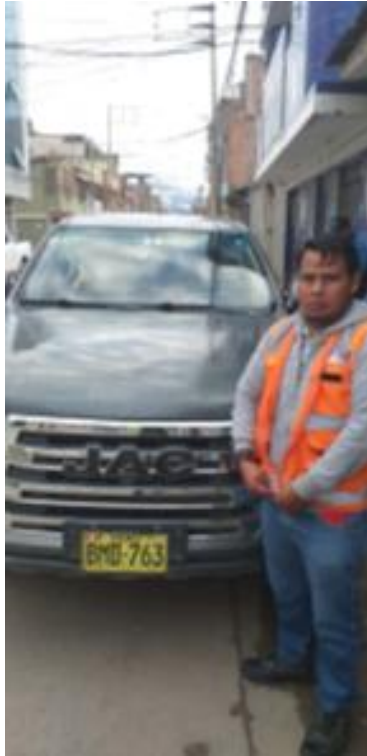
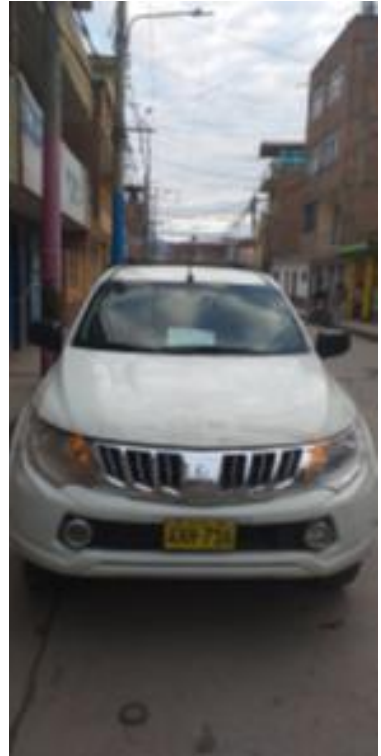
CIUDAD DE HUANUCO
VISITA DE SEGUIMIENTO Y MONITOREO A LOS RECURSOS DE LA SUPERVISIÓN DEL TRAMO 1 (OI-1) : VEHICULOS DE LA SUPERVISION

En la Ciudad de Huánuco, se realiza visita de seguimiento y monitoreo a los recursos utilizados por la supervisión, donde se verifica en la cochera los vehiculos 4x4 de la Supervisión cuentan con 7 vehiculos doble cabina 4x4 y 2 combis actualmente

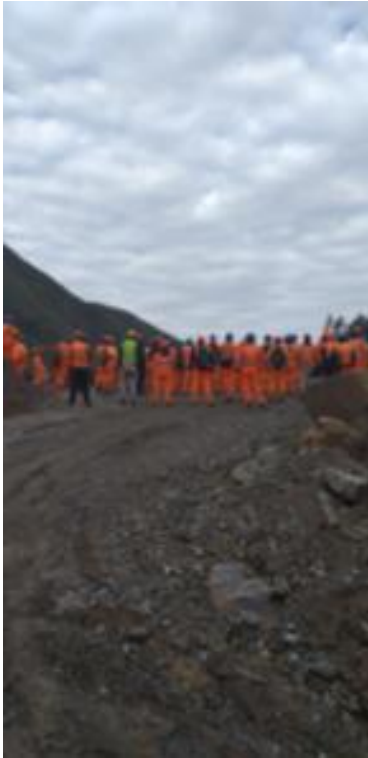
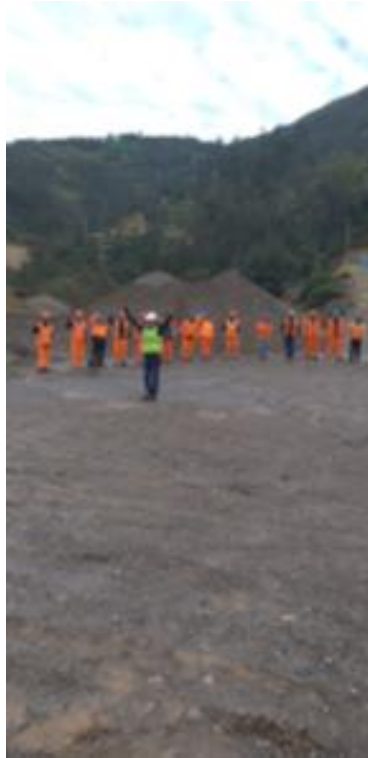
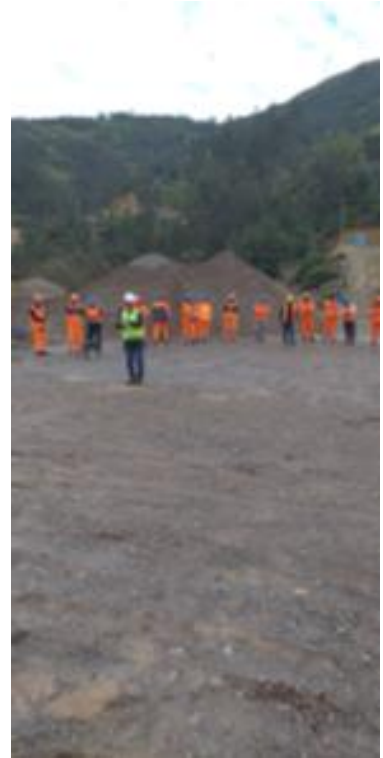
PROGRESIVA KM. 22+450
VISITA DE SEGUIMIENTO Y MONITOREO AL TRAMO 1 (OI-1): CHARLA DE SEGURIDAD ANTES DEL INICIO DE ACTIVIDADES

En la progresiva Km. 22+450 se realiza visita de seguimiento y monitoreo al tramo 1 (obras iniciales - tramo 1) donde se realiza charla de seguridad antes del inicio de las actividades.

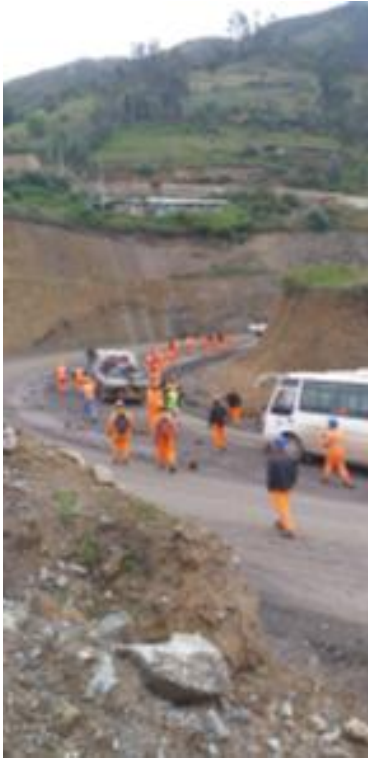
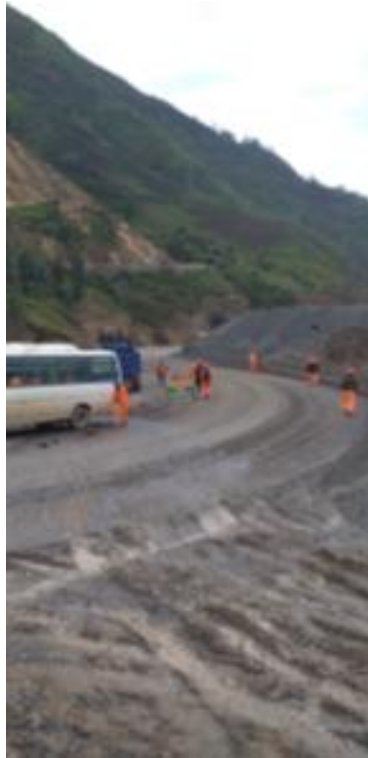
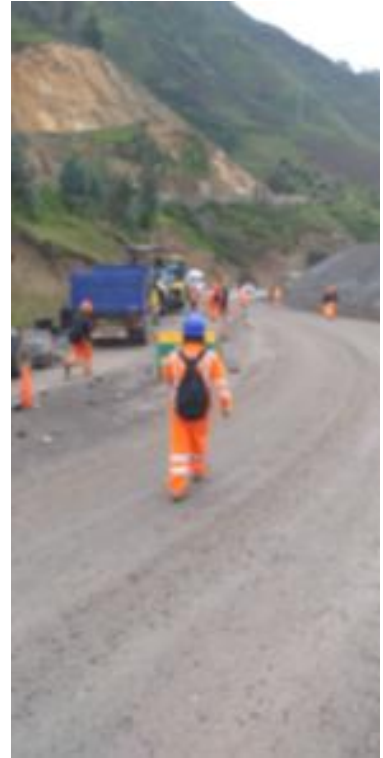
PROGRESIVA KM. 22+450
VISITA DE SEGUIMIENTO Y MONITOREO AL TRAMO 1 (OI-1): CULMINACION DE CHARLA DE SEGURIDAD E INICIO DE ACTIVIDADES

En la progresiva Km. 22+450 se realiza visita de seguimiento y monitoreo al tramo 1 (obras iniciales - tramo 1) donde luego de charla de seguridad, los trabajadores van al inicio de sus actividades.

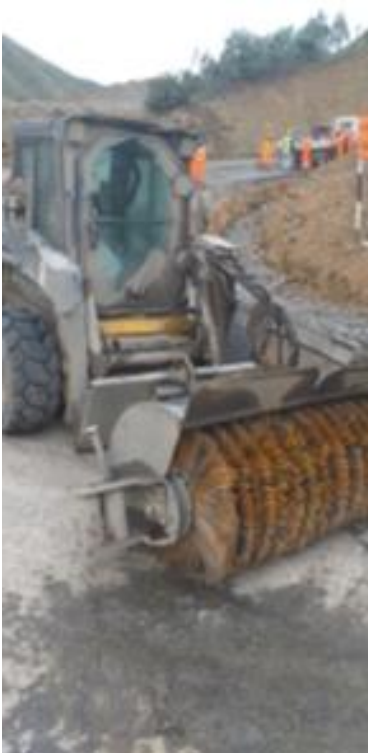
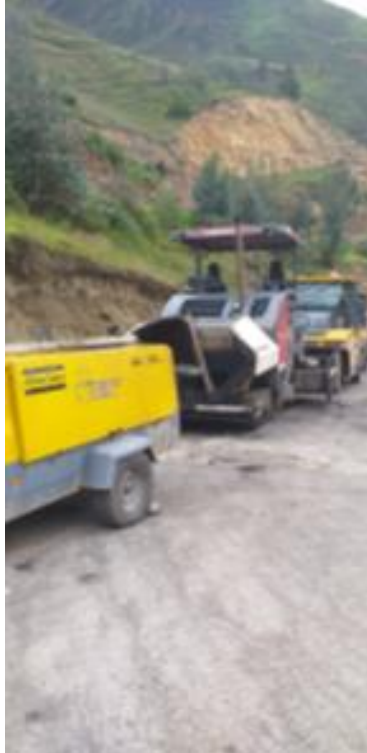
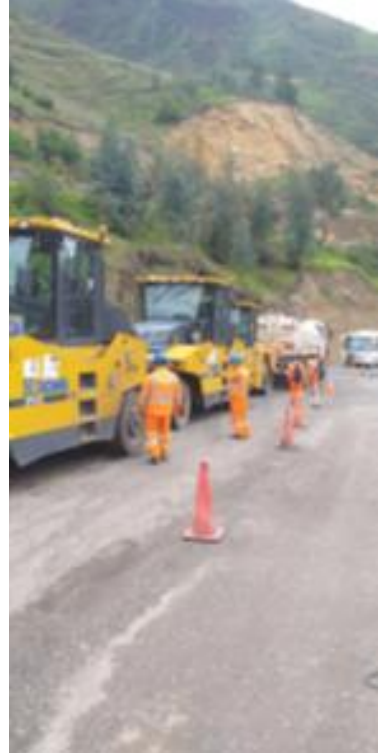
PROGRESIVA KM. 22+400
VISITA DE SEGUIMIENTO Y MONITOREO AL TRAMO 1 (OI-1): EQUIPO DE ASFALTO (SIN ACTIVIDAD)

En la progresiva Km. 22+400 se realiza visita de seguimiento y monitoreo al tramo 1 (obras iniciales - tramo 1) donde las maquinarias y equipos de asfaltado estan paralizados, se espera la mejora del tiempo, puesto que la superficie esta húmeda, se espera la autorización de la Supervisión.

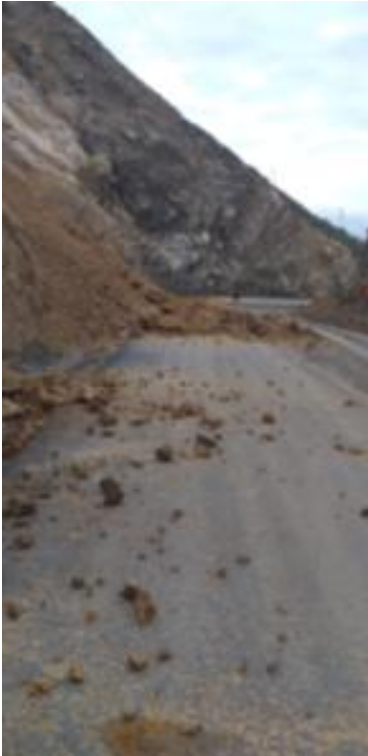
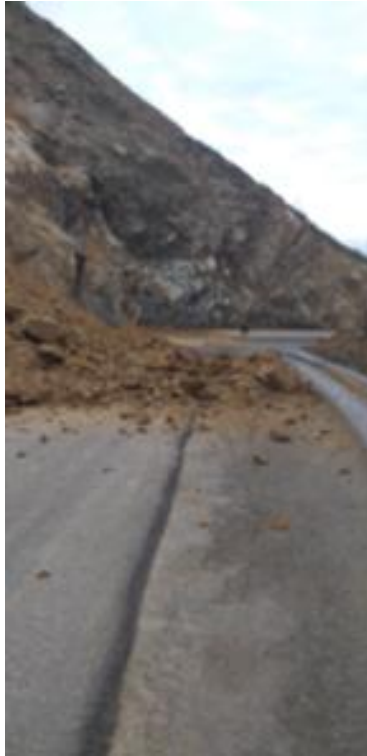
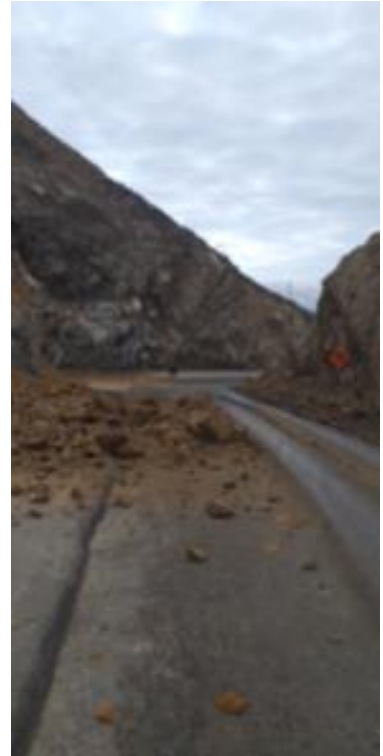
PROGRESIVA KM. 22+780
VISITA DE SEGUIMIENTO Y MONITOREO AL TRAMO 1 (OI-1) : OCURRENCIA DE DERRUMBE

Moderado

En la progresiva Km. 22+780 se realiza visita de seguimiento y monitoreo al tramo 1 (obras iniciales del tramo 1) se verifica la ocurrencia de derrumbe, donde han invadido casi toda la via ,es necesario el mantenimiento y limpieza del lugar como mantenimiento vial del contrato. Este derrumbe ocurrido es por las precipitaciones ocurridos este fin de semana.

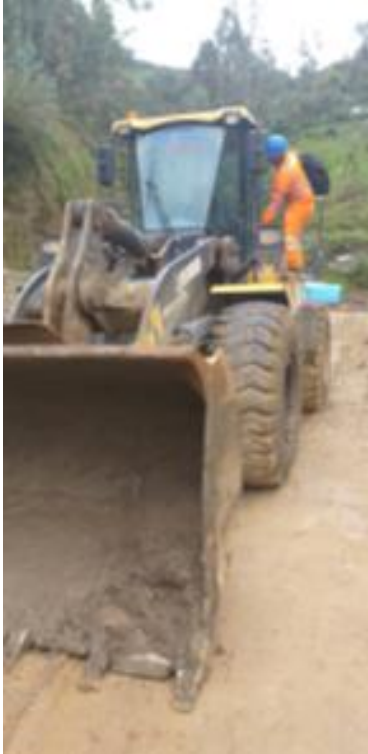
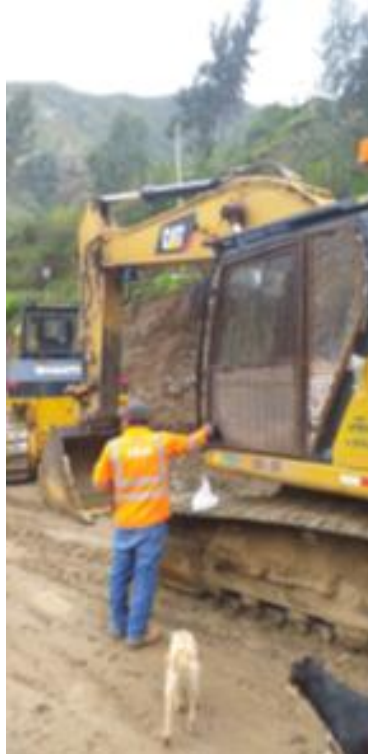
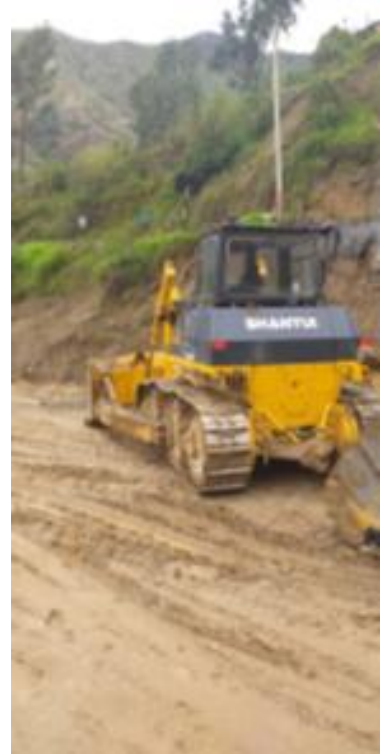
PROGRESIVA KM. 23+560
CODIGO 900 PROTECCION AMBIENTAL
CODIGO 910 PROGRAMA DE ABANDONO DE OBRA
PARTIDA 901.A DISPOSICION Y CONFORMACION DE DEPOSITOS DE MATERIAL EXCEDENTE:

En la progresiva Km. 23+560 se ubica un nuevo DME aprobado donde se hace la disposición y conformación del material excedente, donde se utiliza un tractor de oruga, un cargador frontal y una excavadora de oruga y 4 volquetes, Trabajan: 1 capataz, 3 operador,4 choferes, 2 vigías. Actualmente se verifica las maquinarias en el sitio.

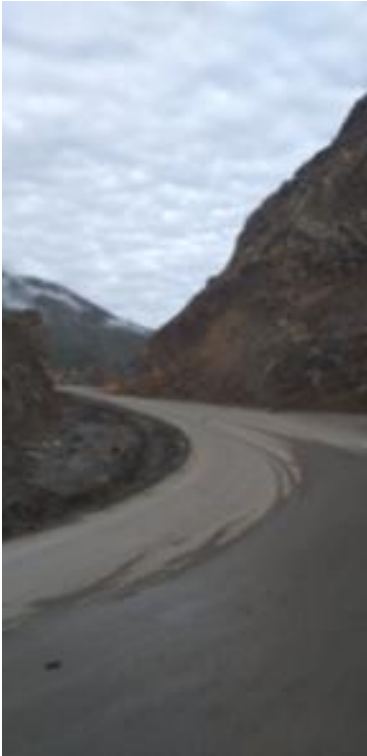
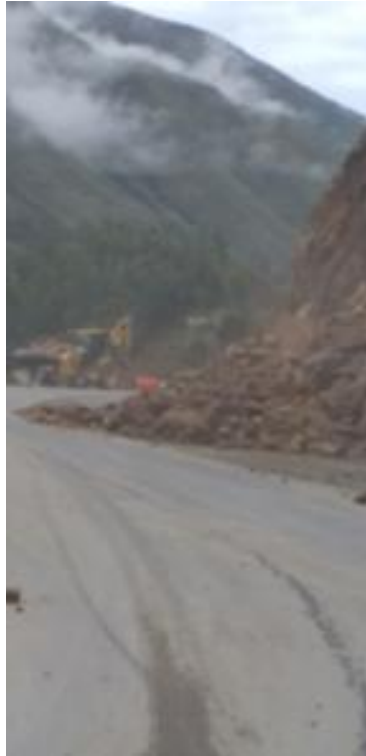
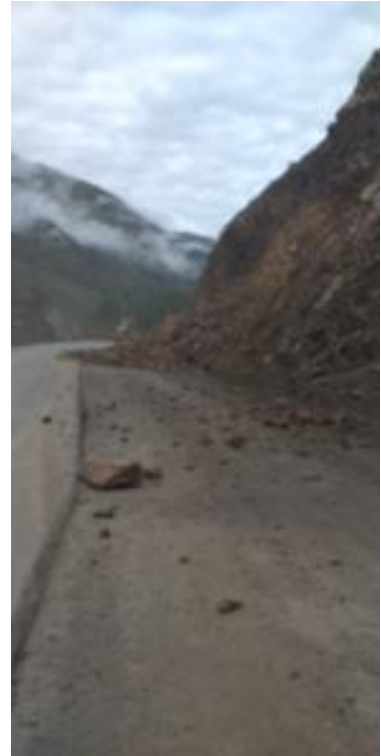
PROGRESIVA KM. 21+900
VISITA DE SEGUIMIENTO Y MONITOREO AL TRAMO 1 (OI-1) : OCURRENCIA DE DERRUMBE

Leve

En la progresiva Km.21+900 se realiza visita de seguimiento y monitoreo al tramo 1 (obras iniciales del tramo 1) se verifica la ocurrencia de derrumbe (Caída de rocas) donde las rocas han invadido la via ,es necesario el mantenimiento y limpieza del lugar como mantenimiento vial del contrato, este derrumbe a ocurrido este fin de semana.

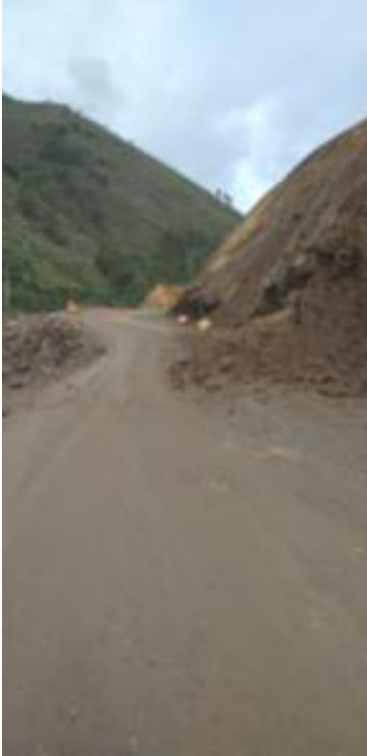
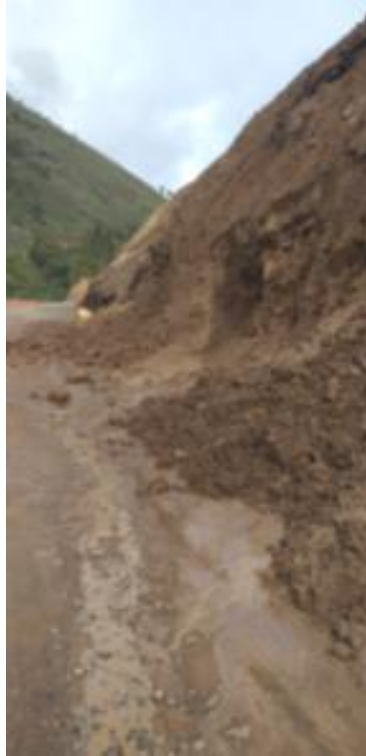
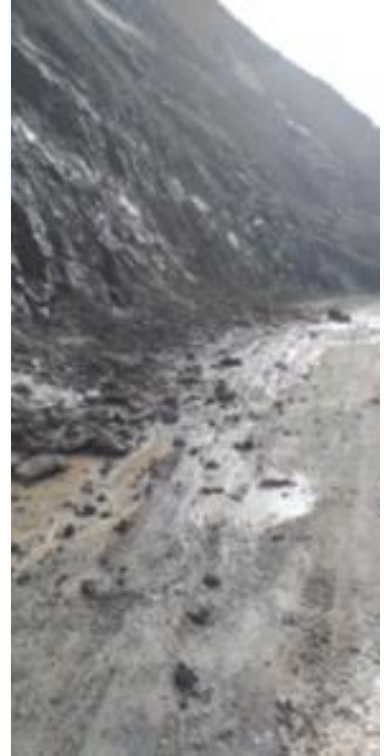
PROGRESIVA KM. 16+180
VISITA DE SEGUIMIENTO Y MONITOREO AL TRAMO 1 (OI-1) : OCURRENCIA DE DERRUMBE

Leve

En la progresiva Km. 16+180 se realiza visita de seguimiento y monitoreo al tramo 1 (obras iniciales del tramo 1) se verifica la ocurrencia de derrumbe (deslave de barro) por las recientes lluvias ,donde el barro y material suelto han invadido la via ,es necesario el mantenimiento y limpieza

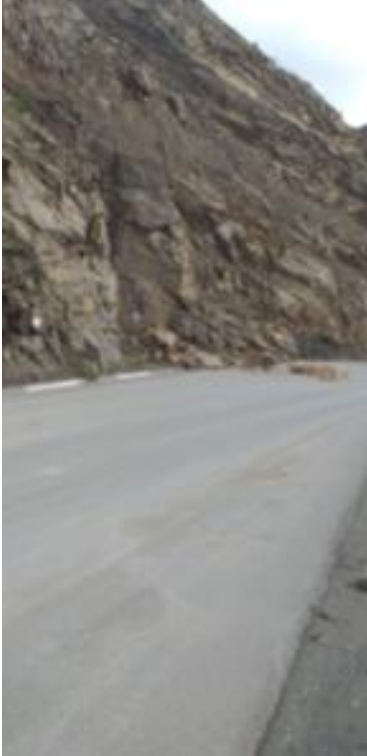
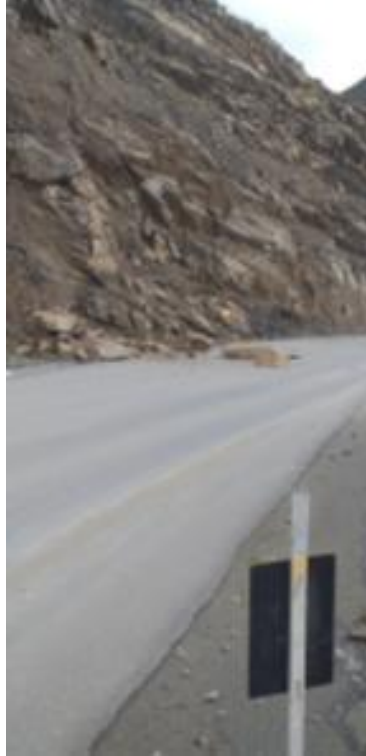
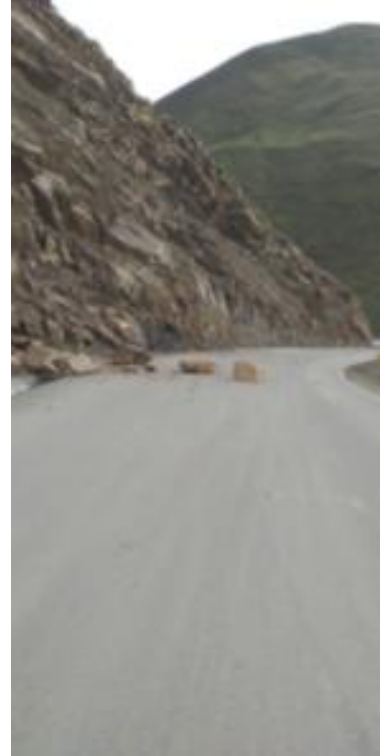
PROGRESIVA KM. 15+960
VISITA DE SEGUIMIENTO Y MONITOREO AL TRAMO 1 (OI-1) : OCURRENCIA DE DERRUMBE

Leve

En la progresiva Km. 15+960 se realiza visita de seguimiento y monitoreo al tramo 1 (obras iniciales del tramo 1) se verifica la ocurrencia de derrumbe (Caída de rocas) donde las rocas han invadido la via ,es necesario el mantenimiento y limpieza

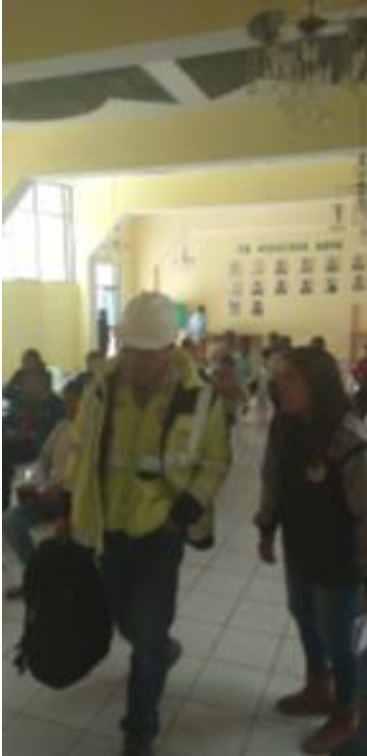
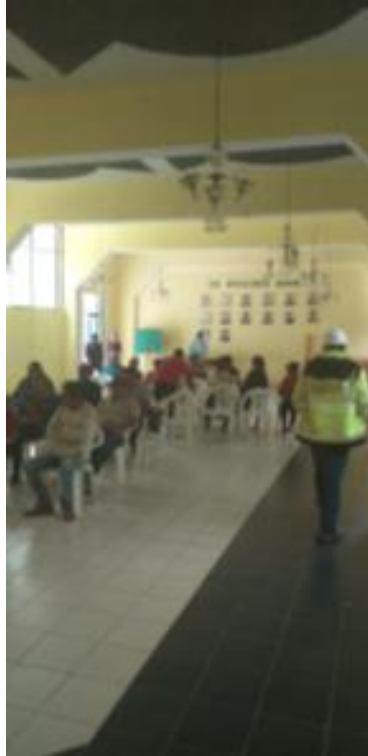
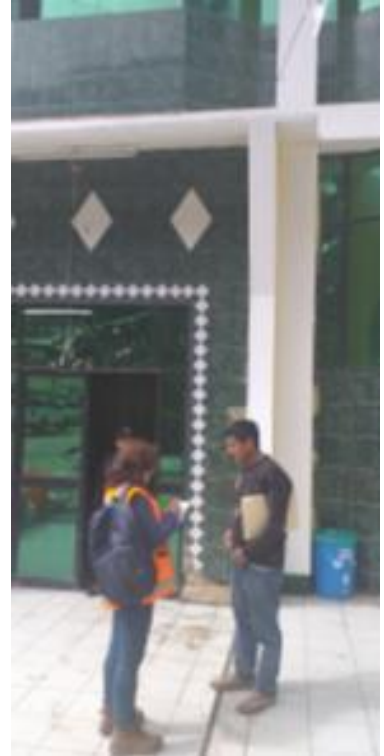
PROGRESIVA KM. 18+750 (POBLADO DE HUANCAPALLAC)
VISITA DE SEGUIMIENTO Y MONITOREO AL TRAMO 1 (OI-1) : REUNION EN LA MUNICIPALIDAD DE KICHKI (POBLADO DE HUANCAPALLAC)

En la progresiva Km. 18+750 al lado izquierdo de la via existe un acceso al poblado de huancapallac, donde en la sala de reuniones de la municipalidad de Kichki se inicia una reunión con la Comunidad de Huancapallac para informar donde se realizara el nuevo trazo de la vía y la construcción de muro de suelo reforzado.

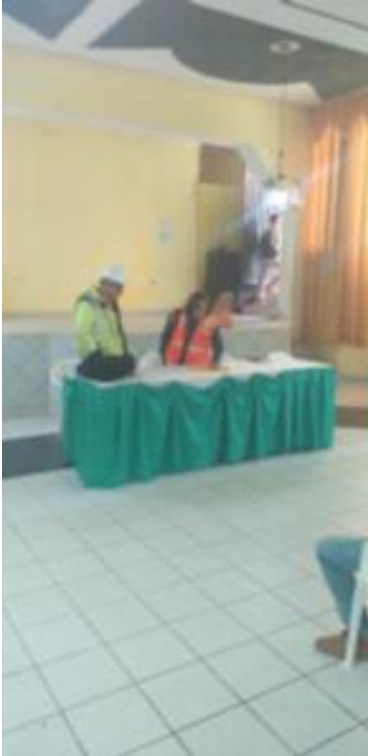
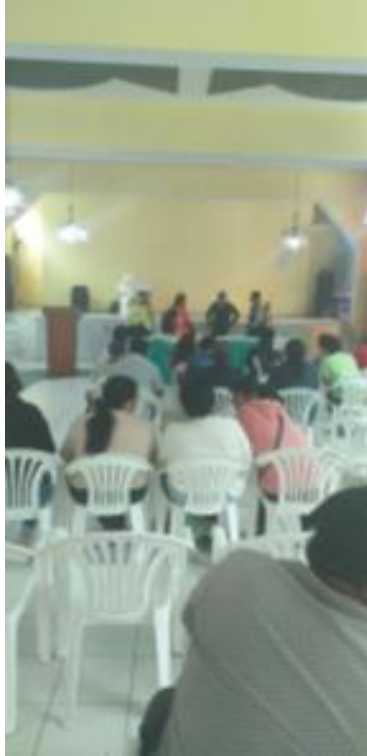
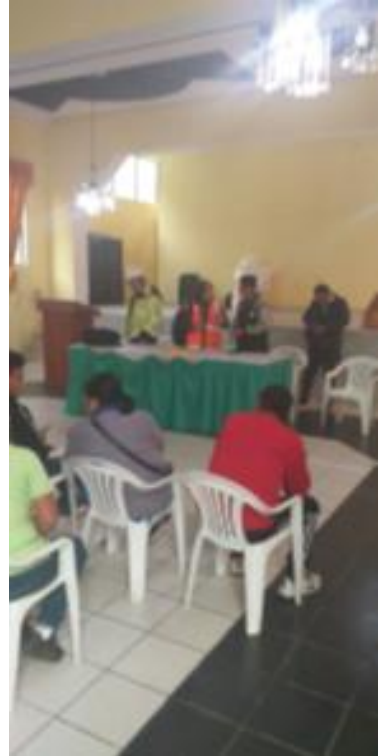
PROGRESIVA KM. 18+750 (POBLADO DE HUANCAPALLAC)
VISITA DE SEGUIMIENTO Y MONITOREO AL TRAMO 1 (OI-1) : REUNION EN LA MUNICIPALIDAD DE KICHKI (INFORMACION DEL MURO A CONSTRUIR A LA POBLACION DE HUANCAPALLAC)

En la progresiva Km. 18+750 En la sala de reuniones de la municipalidad de Kichki se realiza una reunión con la Comunidad de Huancapallac , supervisión y contratista para informar donde se realizara el nuevo trazo de la vía y la construcción de muro de suelo reforzado sin afectar el ojo de agua que abastece al poblado.

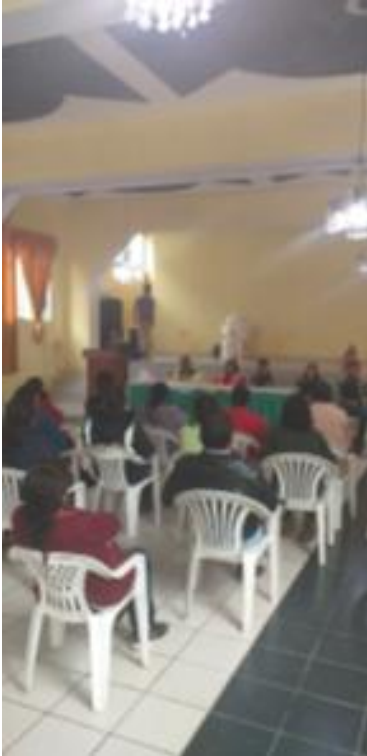
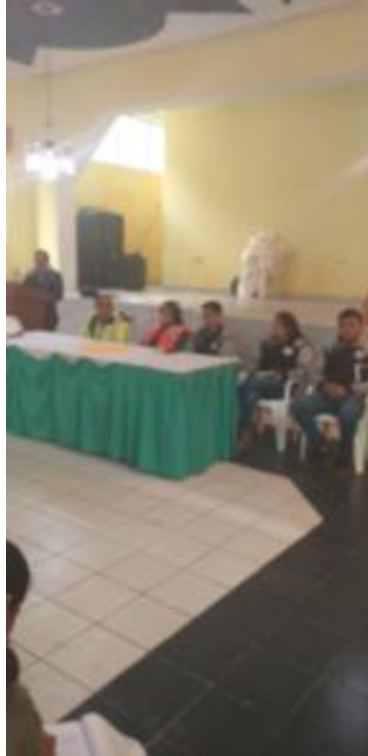
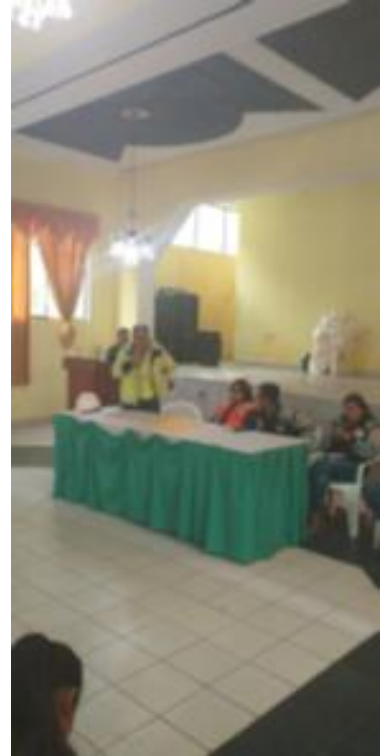
PROGRESIVA KM. 18+750 (POBLADO DE HUANCAPALLAC)
VISITA DE SEGUIMIENTO Y MONITOREO AL TRAMO 1 (OI-1) : REUNION EN LA MUNICIPALIDAD DE KICHKI (POBLADO DE HUANCAPALLAC)

En la progresiva Km. 18+750 al lado izquierdo de la vía existe un acceso al poblado de huancapallac, donde en la sala de reuniones de la municipalidad de Kichki se inicia una reunión con la Comunidad de Huancapallac con la Supervisión y Contratista para informar donde se realizara el nuevo trazo de la vía y la construcción de muro de suelo reforzado.

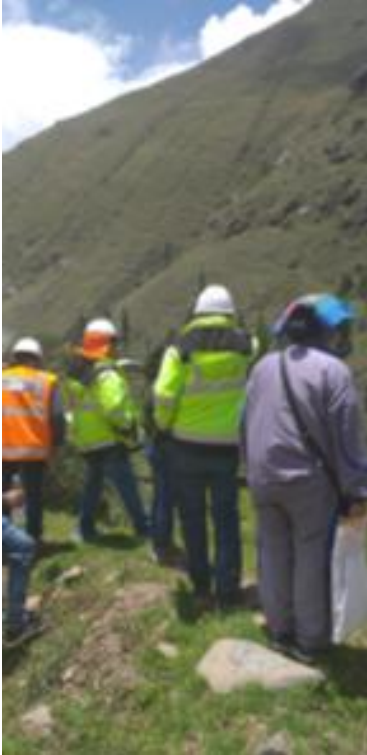
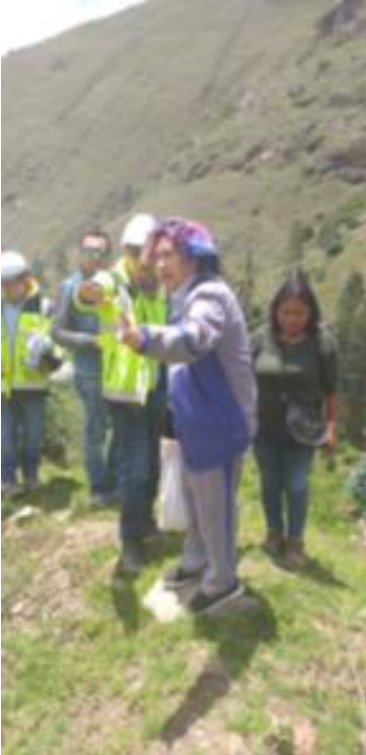
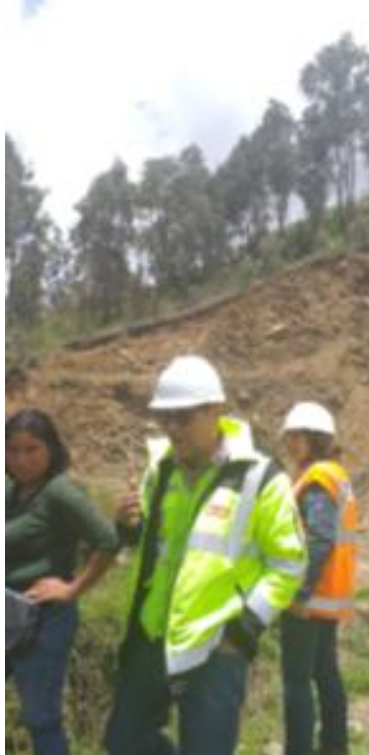
PROGRESIVA KM. 19+040 AL KM. 19+140
VISITA DE SEGUIMIENTO Y MONITOREO DEL TRAMO No. 1 : VISITA CON COMUNIDAD DE HUANCAPALLAC PARA LUGAR DONDE SE CONSTRUIRA MURO REFORZADO

En la progresiva Km. 19+090 se realiza visita con los representantes de la comunidad de Huancapallac junto con los especialistas de relaciones comunitarias de la supervisión y Contratista al lugar donde pasara la vía para evitar intervenir un reservorio e impedir afectar un ojo de agua. El jefe de Ingeniería junto con el especialista de estructuras y obras de arte y el especialista de hidrología de la Contratista, explica a la comunidad el cambio de trazo y donde se realizará la construcción de muro reforzado

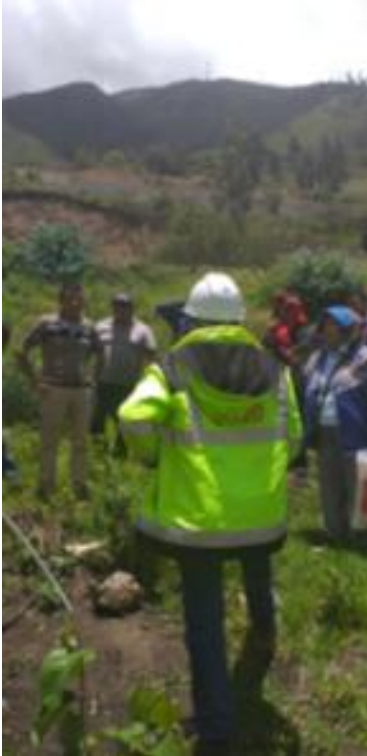
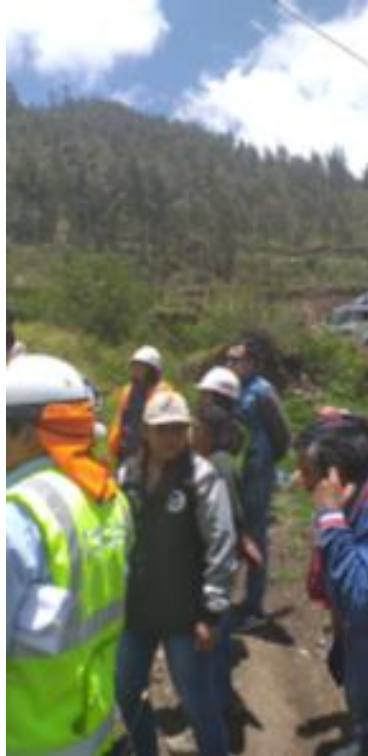
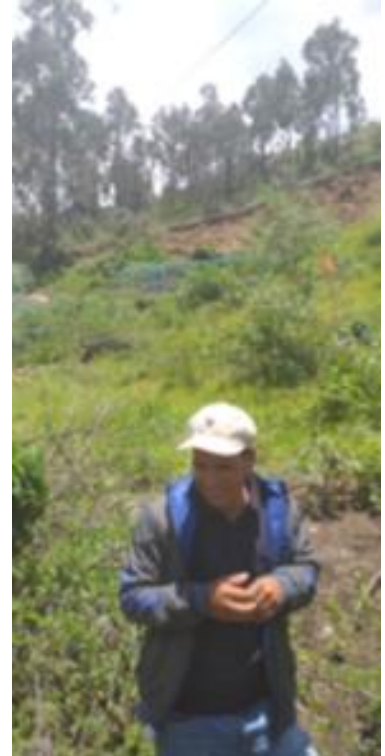
PROGRESIVA KM. 19+060

En la progresiva Km. 19+090 se realiza visita con los representantes de la comunidad de Huanca pallac junto con los especialistas de relaciones comunitarias de la supervisión y Contratista al lugar donde pasara la vía para evitar intervenir un reservorio e impedir afectar un ojo de agua. Se le explica a la comunidad el cambio de trazo y donde se realizará la construcción de muro reforzado
