BITACORA ELECTRÓNICA DE OBRA

Confirma Bitacora: Si	Nro Informe: 035 - 2023 - MTC/ 20.9 - Igm	Fecha Informe: 20 - 02 - 2023	Nombre De La Obra: Mejoramiento de la Carretera Oyón- Ambo, Tramo II: Dv. Cerro de Pasco- Dv. Chacayan	Personal Encargado: LUZMILA GUERRA MOTTA		
Foto Bitacora:

Asunto:
OBRA: MEJORAMIENTO DE LA CARRETERA OYÓN – AMBO, TRAMO II, DESVIÓ CERRO DE PASCO (KM 181+000) – DV. CHACAYÁN (KM 230+000)
CONTRATISTA: CONSORCIO CARRETERO DEL PERÚ, CONFORMADO POR LAS EMPRESAS CHINA GEZHOUBA GROUP COMPANY LIMITED SUCURSAL DEL PERÚ Y LA EMPRESA EIVI S.A.C.
CONTRATO DE OBRA: N° 167-2018-MTC/20
MONTO DEL CONTRATO: S/ 444 229 695.84 INC. IGV
SUPERVISOR: CONSORCIO SUPERVISOR OYÓN CHANCAYÁN, CONFORMADO POR LAS EMPRESAS SERVICIO DE CONSULTORES ANDINOS SOCIEDAD ANÓNIMA – SERCONSULT S.A., Y ASISTENCIA TÉCNICA Y JURÍDICA CONSULTORES SL - ATJSL
CONTRATO DE SERVICIOS DE CONSULTORÍA: N° 147-2018-MTC/20.2
MONTO DEL CONTRATO: S/ 16 736 725.29 INC. IGV

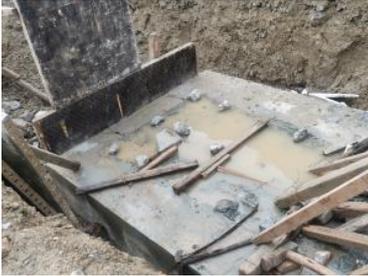
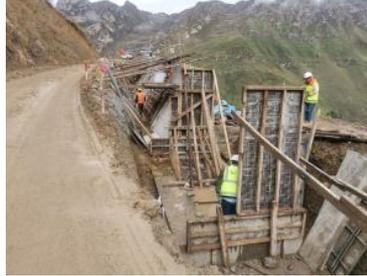
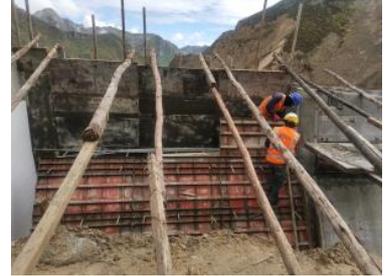
Progresiva: km 194+895 al km 194+929 - Muro de Sostenimiento
600.OBRAS DE ARTE Y DRENAJE
612.AENCOFRADO Y DEENCOFRADO PARA OBRAS DE ARTE
649.BTUBO DE PVC-SAP CLASE 10, D=2"

Personal aproximado verificado en el frente de trabajo: 1 Capataz, 1 Operario, 1 Oficial y 3 Ayudantes, Equipos aproximados verificados en el frente de trabajo: equipos menores como 2 vibradora de concreto y 1 Generador Eléctrico.

Actividades verificadas por personal profesional, técnico y auxiliar del Contratista y de la Supervisión de Obra. Se sugirió el control adecuado de los procesos constructivos a la Supervisión de Obra, a fin de garantizar la calidad y durabilidad de la obra. Así como el cumplimiento de los protocolos de seguridad y salud en el trabajo para la actividad y la adecuada disposición de residuos a fin de su posterior transporte. SE TOMA CONOCIMIENTO QUE LAS ACTIVIDADES SON DESARROLLADAS A TRAVÉS DEL SUB CONTRATISTA EMPRESA INVERSIONES & PROYECTOS SAN RAFAEL S.A.C.

De los Paneles Fotográficos n°s 1 y 3, se recomienda solicitar al Contratista y de ser el caso a la Supervisión de Obra un informe específico respecto a la participación de Empresas Subcontratistas que pudieran estar laborando en el ámbito de la obra sin conocimiento de la Entidad Contratante en atención a la normativa aplicable, al Contrato de Obra N° 167-2018-MTC/20 y Contrato de Servicios de Consultoría: N° 147-2018-MTC/20.2, de corresponder se sugiere las acciones correctivas del caso.

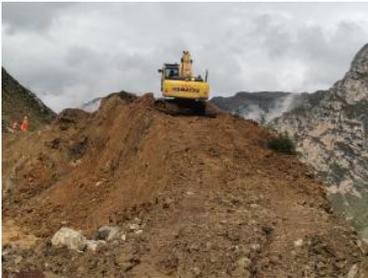
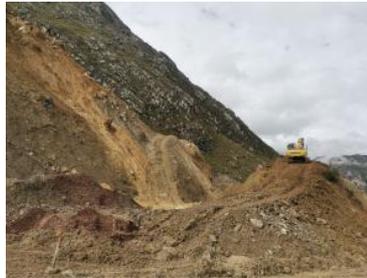
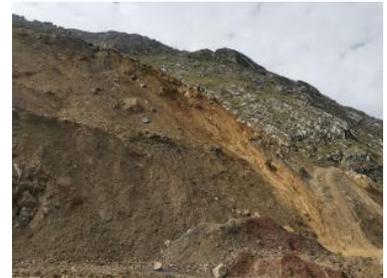
Personal aproximado verificado en el frente de trabajo: 1 Capataz, 1 Operario, 2 Oficial, 1 Ayudante y 2 Vigía.

Equipos aproximados verificados en el frente de trabajo: 2 Excavadora sobre oruga, 1 Martillo Hidráulico sobre oruga y 9 Volquetes.

La Supervisión de Obra refiere que el material excedente es transportado y dispuesto en el DME km 187+760C.

Actividades verificadas por personal profesional, técnico y auxiliar del Contratista y Consorcio Supervisor. Se sugirió el control adecuado de los procesos constructivos al Consorcio Supervisor, a fin de garantizar la calidad y durabilidad de la obra. Así como el cumplimiento de los protocolos de seguridad y salud en el trabajo para la actividad y la adecuada disposición de residuos a fin de su posterior transporte.

Se aprecia saturación en el material, lo cual podría generar deslizamientos y/o derrumbes, al respecto se ha sugerido a la Supervisión de Obra las medidas de preventivas correspondientes a fin de evitar riesgos de incidentes y/o accidentes en obra.

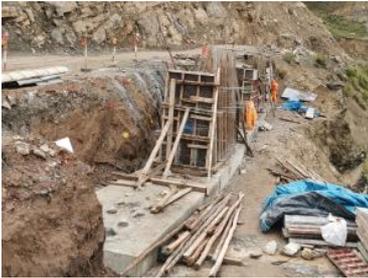
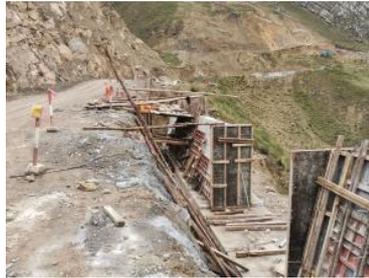
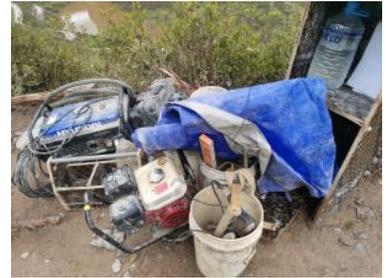
Progresiva: km 195+105 al Km. 195+351- Muro de Sostenimiento
600.OBRAS DE ARTE Y DRENAJE
612.AENCOFRADO Y DEENCOFRADO PARA OBRAS DE ARTE
649.BTUBO DE PVC-SAP CLASE 10, D=2"

Personal aproximado verificado en el frente de trabajo: 1 Operario, 1 Oficial y 1 Ayudante.

Equipos aproximados verificados en el frente de trabajo: equipos menores como 1 vibradora de concreto y 1 Generador Eléctrico.

Actividades verificadas por personal profesional, técnico y auxiliar del Contratista y de la Supervisión de Obra. Se sugirió el control adecuado de los procesos constructivos a la Supervisión de Obra, a fin de garantizar la calidad y durabilidad de la obra. Así como el cumplimiento de los protocolos de seguridad y salud en el trabajo para la actividad y la adecuada disposición de residuos a fin de su posterior transporte.

SE APRECIA QUE LAS HERRAMIENTAS MANUALES NO CUENTAN CON LA CINTA DE VERIFICACIÓN DE SU OPERATIVIDAD CORRESPONDIENTE AL MES.

SE TOMA CONOCIMIENTO QUE LAS ACTIVIDADES SON DESARROLLADAS A TRAVÉS DEL SUB CONTRATISTA EMPRESA CONSTRUCTORA DURAN E HIJOS SOCIEDAD ANÓNIMA CERRADA.

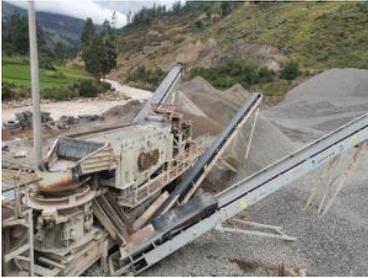
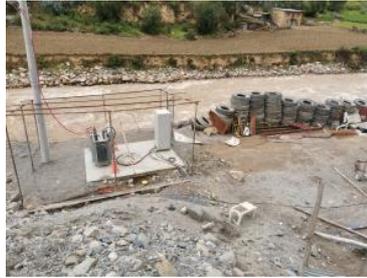
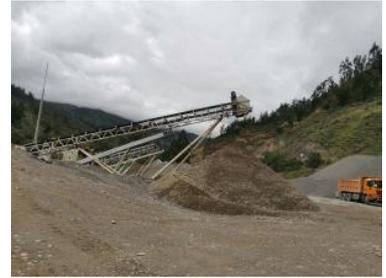
Progresiva: km 219+650 LI
Planta Chancadora

Personal aproximado verificado en el frente de trabajo: 1 Encargado y 1 Personal de Piso.
Equipos aproximados verificados en el frente de trabajo: 3 Cargador Frontal y 3 Volquetes con sus respectivos operadores, además de una planta de chancado primario con cuatro (4) fajas transportadoras para material de sub base, de diámetro de 1 y 1 ½", de ¾" y arena para producción de concreto respectivamente.

Se toma conocimiento que, el material pétreo es transportado de la Cantera de Rio Agochacan ubicada en el km 251+400 LI.

Al momento de la inspección física la planta chancadora se encontraba inoperativa por presencia de fallas en el equipo, a lo que, el Contratista refirió que en el transcurso del día se estaría reparando las fallas presentadas en el equipo a fin de su funcionamiento.
