BITACORA ELECTRÓNICA DE OBRA

Confirma Bitacora:	Nro Informe:	Fecha Informe:	Nombre De La Obra:	Personal Encargado:
Si	18	21 - 02 - 2023	Corredor Vial: Huánuco - La Unión-Huallanca, Dv. Antamina/Emp. PE-3N (Tingo Chico) - Nuevas Flores - Llata - Antamina, Tramo I	BORIS WALTER AYLLÓN CARCELÉN

NUMERO DE INFORME No. 0018-2023
 CONTRATO DE OBRA: No. 127-2018-MTC/ 20
 EMPRESA CONTRATISTA: CHINA RAILWAY 20 BUREAU GROUP CORPORATION
 OBRA: "CONSERVACIÓN POR NIVELES DE SERVICIO Y OPERACIÓN DEL CORREDOR VIAL; HUANUCO- LA UNION - HUALLANCA –DV. ANTAMINA – EMP.PE 3N" (TINGO CHICO) - NUEVAS FLORES - LLATA- ANTAMINA - TRAMO 1 LONGITUD: 52.92 KMS.
 MONTO DEL CONTRATO : S/ 1,241,495,685.46 INCLUYE IGV
 MONTO DEL CONTRATO TRAMO 1 (OI-1) ; S/ 323,942,616.32 Nuevo Monto del Presupuesto OI-1 S/ 395 427 697,64 inc. I.G.V con precios a junio 2018
 SUPERVISOR: CONSORCIO SUPERVISOR LOUIS BERGER - HOB
 CONTRATO DE CONSULTORIA DE OBRA N° 144 -2018-MTC/20.2
 MONTO DEL CONTRATO DE CONSULTORIA: S/. 123,625,905,13 INCLUYE IGV
 MONTO ASIGNADO AL PRIMER TRAMO (PRIMER EQUIPO) : S/ 27,450,314.74 INCLUYE IGV
 LA OBRA ACTUALMENTE SE ENCUENTRA EN EJECUCION

- VISITA DE SEGUIMIENTO Y MONITOREO A LAS OFICINAS DE LA SUP

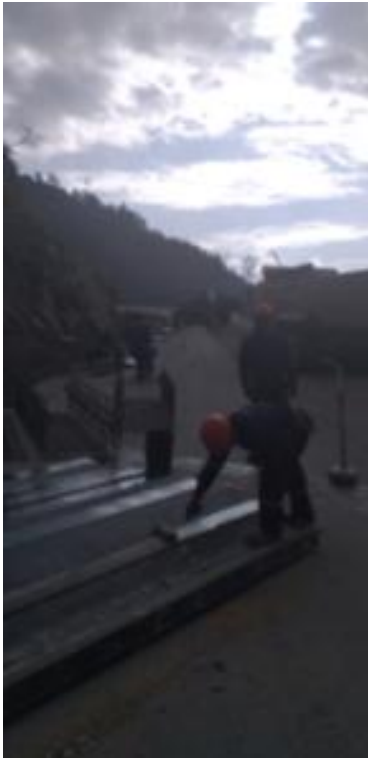
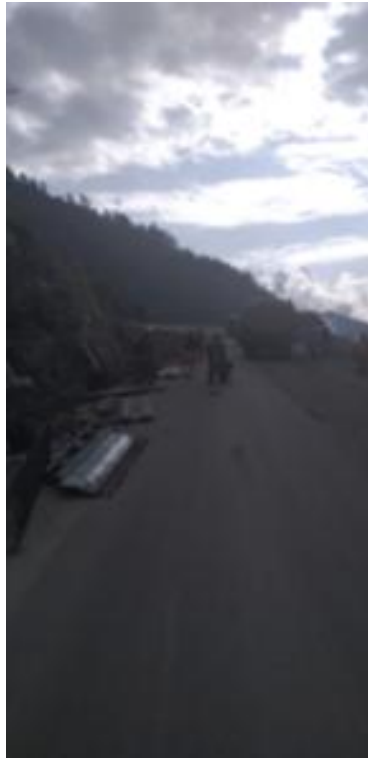
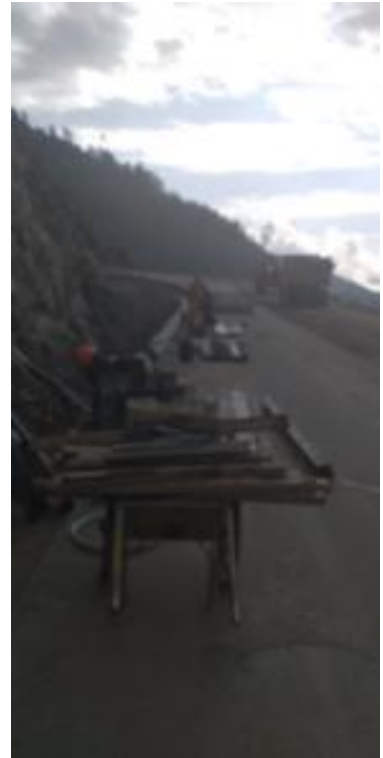
PROGRESIVAS KM. 21+700 AL KM. 21+800
CODIGO 500 DRENAJE
PARTIDA 501-E EXCAVACION NO CLASIFICADA PARA ESTRUCTURAS
PARTIDA 503.H CONCRETO CLASE H (F'C= 100 KG/CM2)
PARTIDA 503.T ENCOFRADO Y DESENCOFRADO
PARTIDA 504.A ACERO DE REFUERZO

En las progresivas Km. 21+700 al Km. 21+800 se verifica que se ha realizado la excavación no clasificada para estructuras y el vaciado de solado de concreto de F'c= 100 kg/cm2 y se esta realizando el encofrado y la colocación de acero de refuerzo para la construcción de cunetas tipo 2, Por la supervisión esta controlando el Técnico Jose Vallona ,Se utiliza herramientas menores, trabajan: 1 capataz, 12 obreros

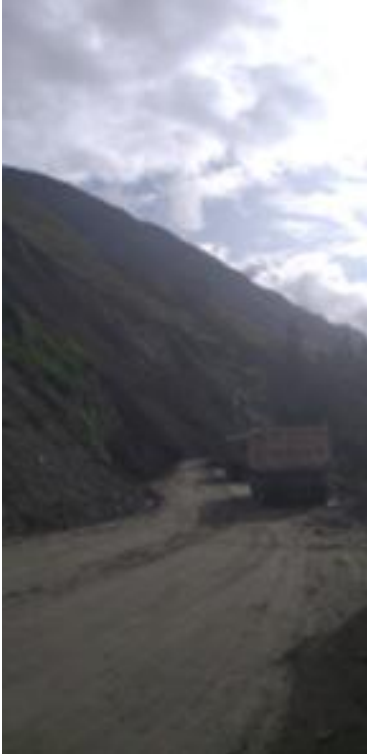
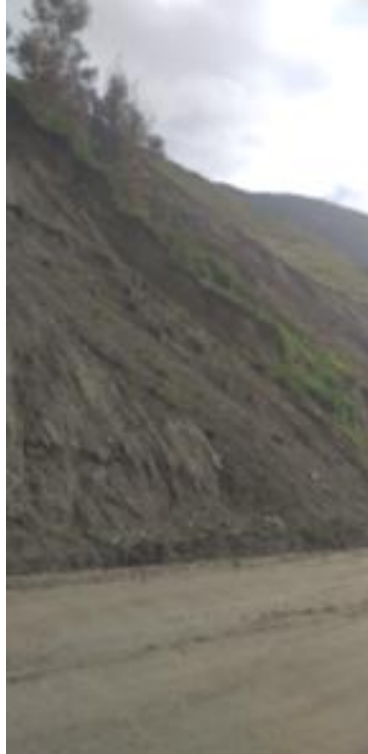
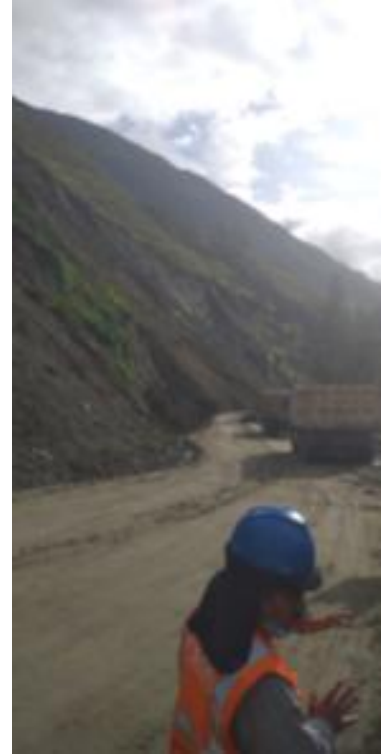
PROGRESIVA KM. 24+140
CODIGO 700 TRANSPORTE
PARTIDA 700.D TRANSPORTE DE MATERIALES EXCEDENTES A DISTANCIAS MAYORES DE 1000 M.

En la progresiva 24+140 se realiza la carga de material excedente, producto del corte en los lados de la vía, ahora se realiza la carga y transporte del material excedente al DME
23+560 se utiliza 1 Cargador frontal y 5 volquetes , trabajan 1 capataz, 1 operador, 5 choferes, y 2 vigías

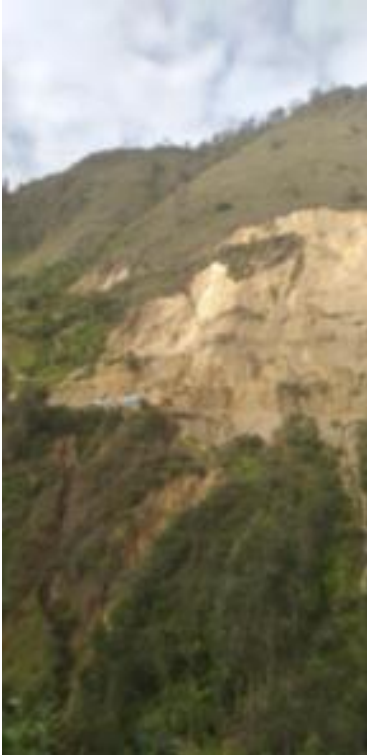
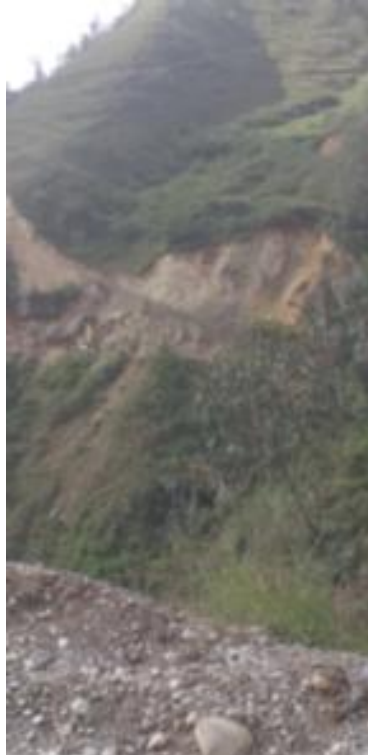
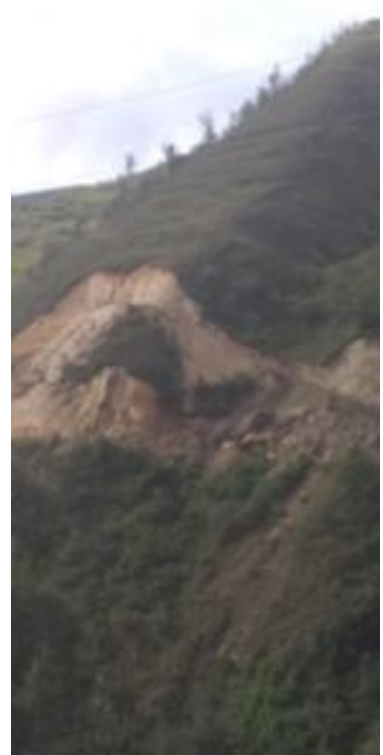
PROGRESIVAS KM. 28+000 A. KM. 29+000
CODIGO 200 MOVIMIENTO DE TIERRAS
PARTIDA 202.C EXCAVACION DE MATERIAL SUELTO

Entre las Progresivas Km. 28+000 al Km, 29+000 se realiza las excavaciones en material común suelto se utiliza en este sector excavadoras para el corte de talud y banquetas en este sector .Se utiliza 4 excavadoras. 1 cargador frontal para la limpieza de la vía y carga del material y se utiliza 26 volquetes: trabajan 1 capataz, 2 operador, 4 obreros, 2 vigías, 26 choferes, en este sector se esta trancando la vía por completo, donde la vía es muy angosta, teniendo acceso libre para los vehiculos a las 12 am.

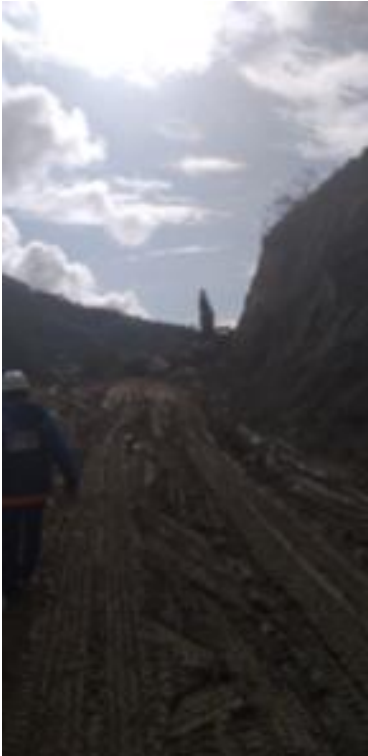
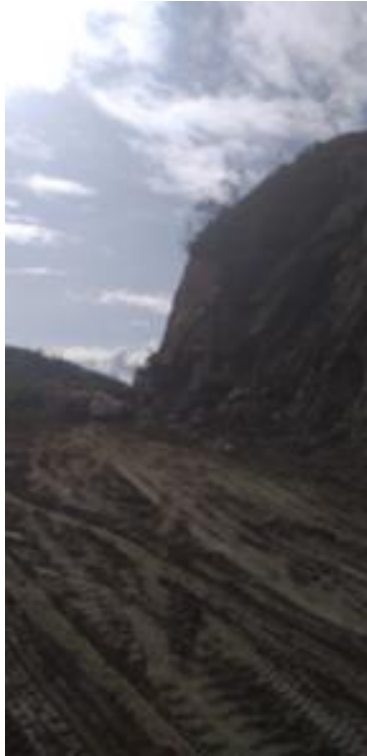
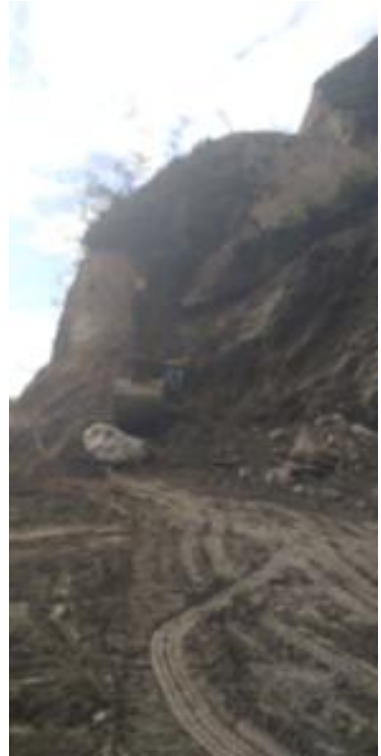
PROGRESIVA KM. 28+680
CODIGO 200 MOVIMIENTO DE TIERRAS
PARTIDA 202.C EXCAVACION DE MATERIAL SUELTO

En la Progresiva Km. 28+680 se realiza la excavación en material común suelto se utiliza una excavadoras para el corte de talud y banquetas en este sector se utiliza 2 excavadoras para el corte y la limpieza de la vía y carga del material se utiliza 15 volquetes: trabajan 1 capataz, 2 operador, 4 obreros, 2 vigías, 15 choferes, en este sector se esta trancando la vía por completo, donde la vía es muy angosta, teniendo acceso libre para los vehículos a las 12 am.

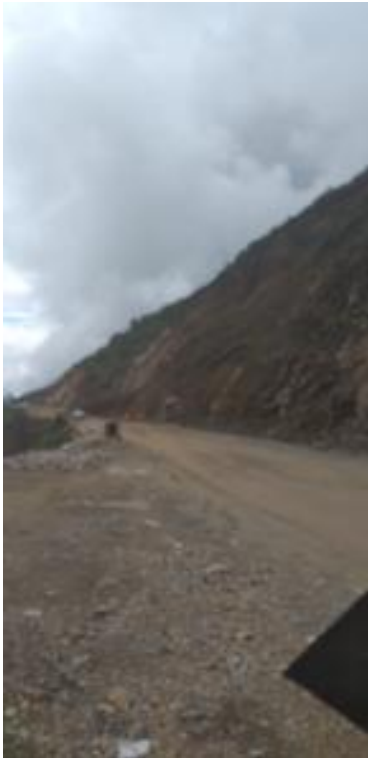
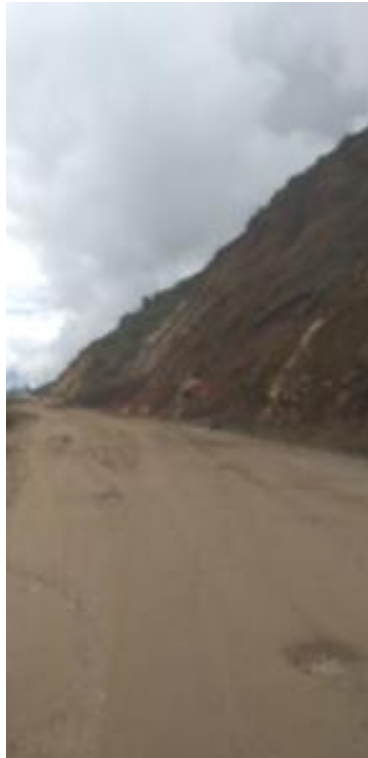
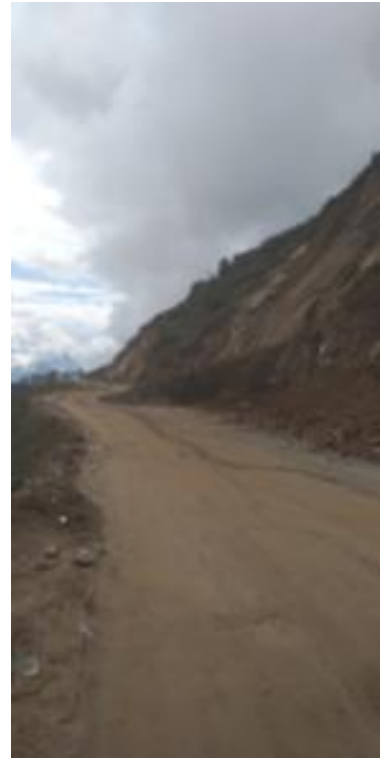
PROGRESIVAS KM. 43+280 Y KM. 43+300
VISITA DE SEGUIMIENTO Y MONITOREO AL TRAMO 1 (OI-1) : OCURRENCIA DE DERRUMBES

En las progresivas Km.43+280 y Km. 43+300 se realiza visita de seguimiento y monitoreo al tramo 1 (obras iniciales del tramo 1) se verifica la ocurrencia de dos derrumbes, donde han invadido toda el carril izquierdo de la via ,es necesario el mantenimiento y limpieza del lugar como mantenimiento vial del contrato. Estos derrumbes fueron ocasionados por las precipitaciones ocurridos este fin de semana.

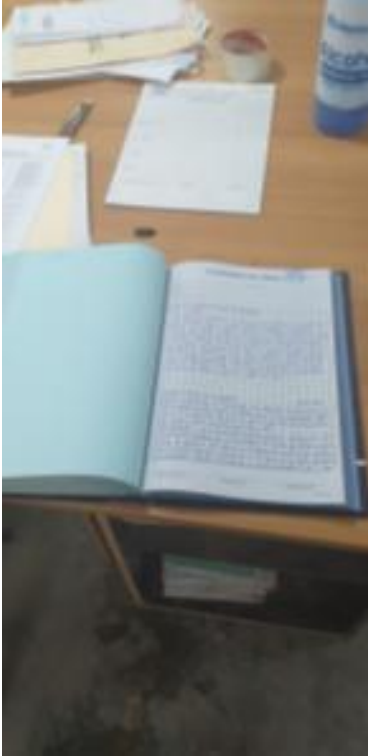
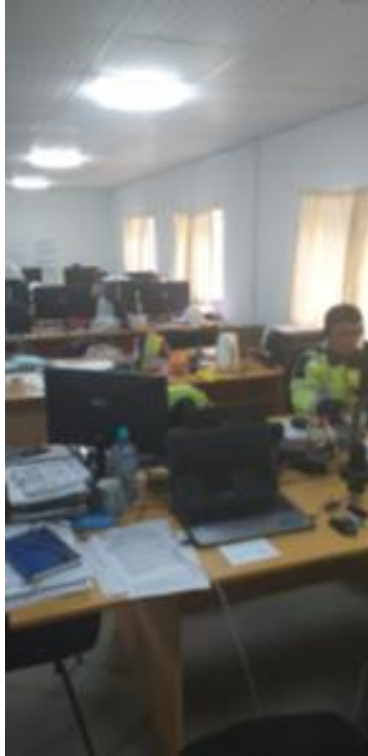
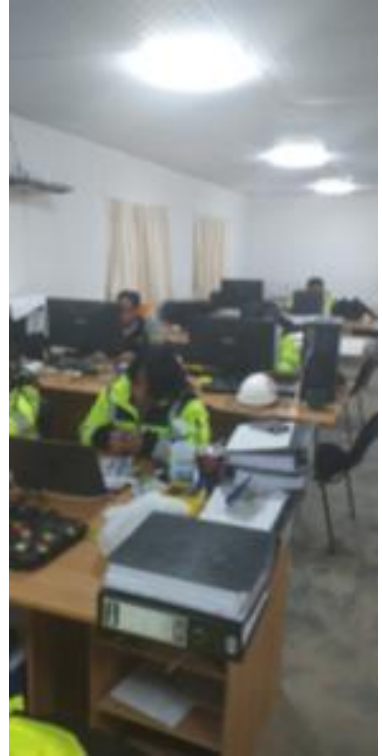
PROGRESIVA KM. 37+720
VISITA DE SEGUIMIENTO Y MONITOREO AL CAMPAMENTO DE LA CONTRATISTA DEL TRAMO 1: EN BUSCA DEL CUADERNO DE OBRA

En la progresiva Km. 37+720, se realiza visita al campamento de el Contratista, en busca del cuaderno de obra, se logro acceso al mismo.

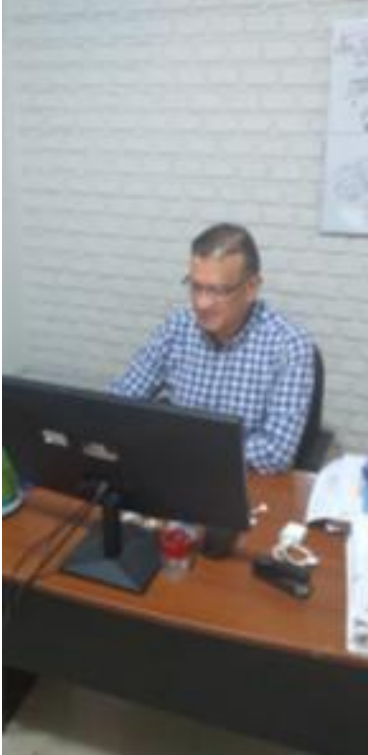
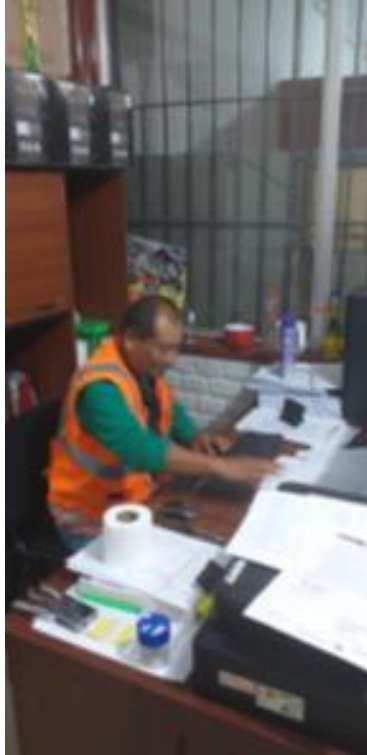
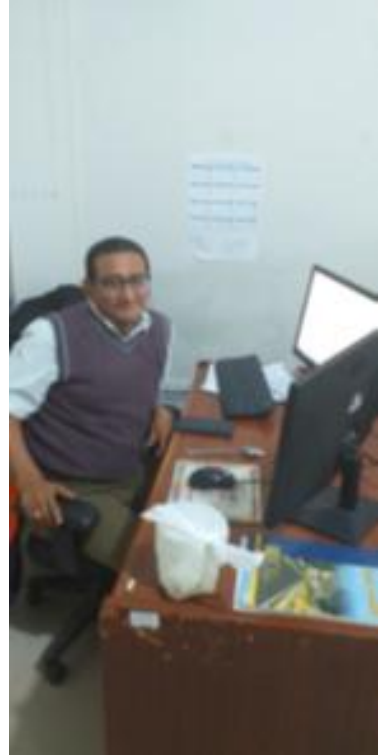
VISITA DE SEGUIMIENTO Y MONITOREO A LAS OFICINAS DE LA SUPERVISION: RECURSOS DE LA SUPERVISION

En la Ciudad de Huánuco, se realiza visita a las oficinas de la Supervisión, donde se verifica la presencia del personal clave realizando labores de oficina, se verifica la presencia del especialista de Liberación de predios, Especialista de Suelos y pavimentos y Especialistas de Trazo y Topografía , En Campo se verifico la presencia del jefe de Supervisión, especialista Ambiental , técnicos y personal auxiliar de campo de la supervisión.
