BITACORA ELECTRÓNICA DE OBRA

Confirma Bitacora:	Nro Informe:	Fecha Informe:	Nombre De La Obra:	Personal Encargado:
Si	020	23 - 02 - 2023	Corredor Vial: Huánuco - La Unión-Huallanca, Dv. Antamina/Emp. PE-3N (Tingo Chico) - Nuevas Flores - Llata - Antamina, Tramo I	BORIS WALTER AYLLÓN CARCELÉN

NUMERO DE INFORME No. 0020-2023
 CONTRATO DE OBRA: No. 127-2018-MTC/ 20
 EMPRESA CONTRATISTA: CHINA RAILWAY 20 BUREAU GROUP CORPORATION
 OBRA: "CONSERVACIÓN POR NIVELES DE SERVICIO Y OPERACIÓN DEL CORREDOR VIAL; HUANUCO- LA UNION - HUALLANCA –DV. ANTAMINA – EMP. PE 3N" (TINGO CHICO) - NUEVAS FLORES - LLATA- ANTAMINA - TRAMO 1 LONGITUD: 52.92 KMS.
 MONTO DEL CONTRATO : S/ 1,241,495,685.46 INCLUYE IGV
 MONTO DEL CONTRATO TRAMO 1 (OI-1) ; S/ 323,942,616.32 Nuevo Monto del Presupuesto OI-1 S/ 395 427 697,64 inc. I.G.V con precios a junio 2018
 SUPERVISOR: CONSORCIO SUPERVISOR LOUIS BERGER - HOB
 CONTRATO DE CONSULTORIA DE OBRA N° 144 -2018-MTC/20.2
 MONTO DEL CONTRATO DE CONSULTORIA: S/. 123,625,905,13 INCLUYE IGV
 MONTO ASIGNADO AL PRIMER TRAMO (PRIMER EQUIPO) : S/ 27,450,314.74 INCLUYE IGV
 LA OBRA ACTUALMENTE SE ENCUENTRA EN EJECUCION

Panel Fotográfico de la Bitacora de Obras

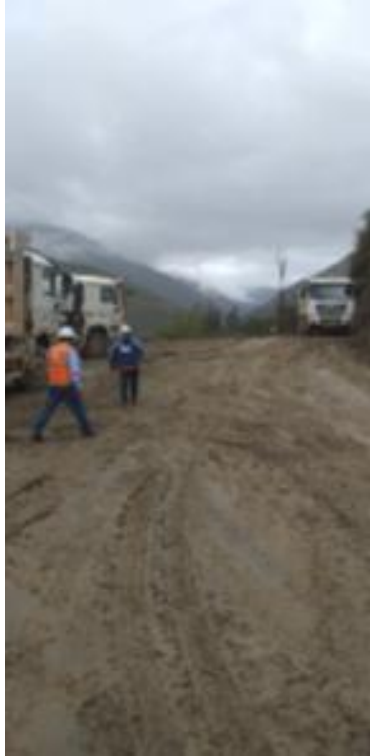
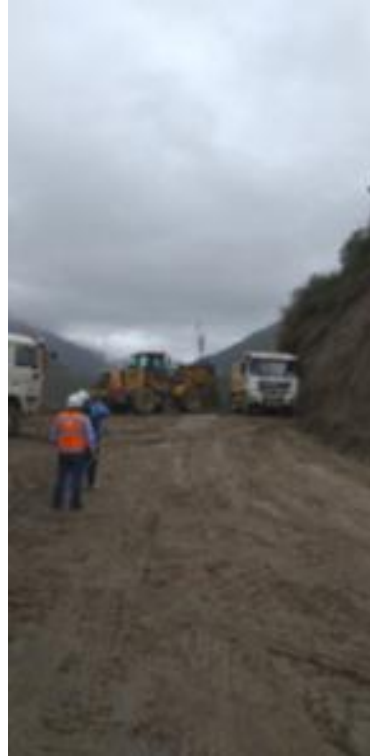
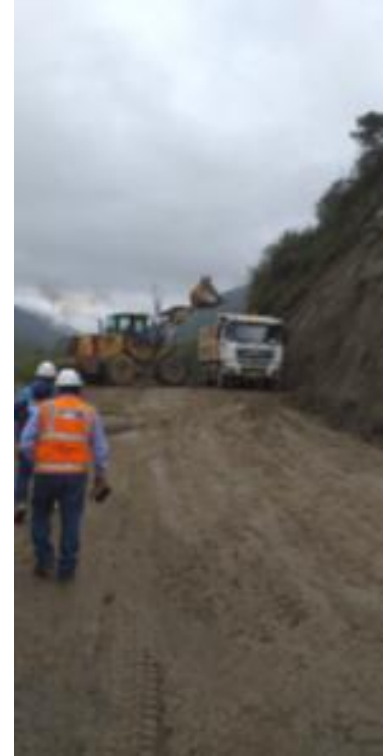
PROGRESIVA KM. 24+200
CODIGO 700 TRANSPORTE
PARTIDA 700.D TRANSPORTE DE MATERIALES EXCEDENTES A DISTANCIAS MAYORES DE 1000 M.

En la progresiva 24+200 se realiza la carga de material excedente, producto del corte en los lados de la vía, ahora se realiza la carga y transporte del material excedente al DME 23+560 se utiliza 1 Cargador frontal y 5 volquetes, trabajan 1 capataz, 1 operador, 5 choferes, y 2 vigías

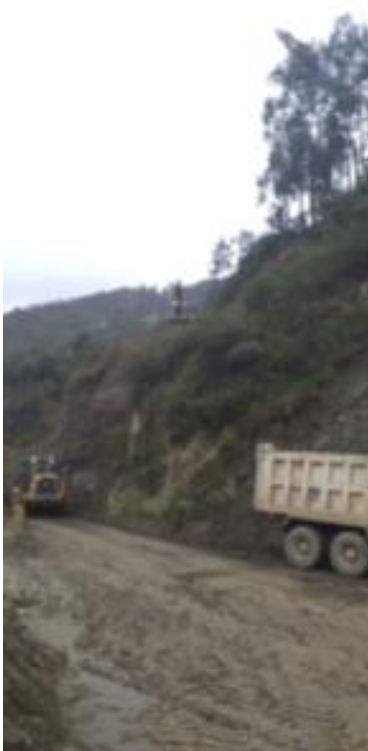
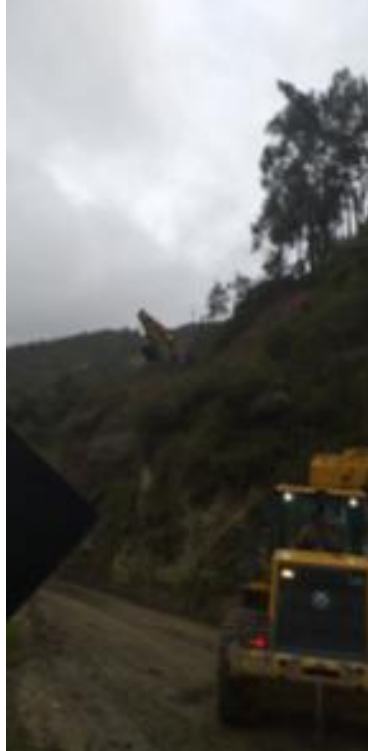
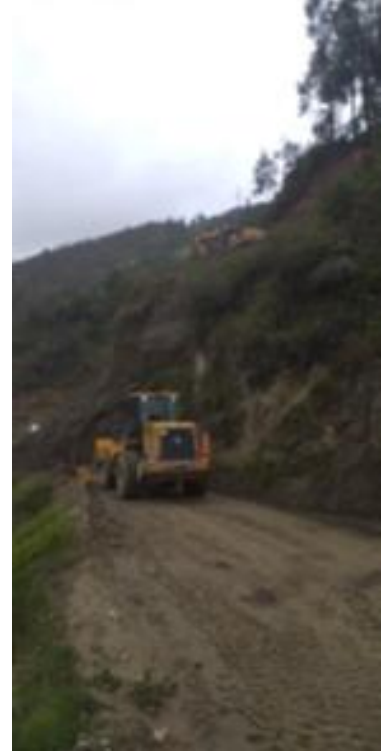
PROGRESIVAS KM. 24+180
CODIGO 200 MOVIMIENTO DE TIERRAS
PARTIDA 202.C EXCAVACION DE MATERIAL SUELTO

En las Progresivas Km. 24+180 se realiza las excavaciones en material común suelto se utiliza en este sector una excavadora para el corte de talud y banquetas en este sector .Se utiliza 1 excavadoras. 1 cargador frontal para la limpieza de la vía y carga del material y se utiliza 5 volquetes: trabajan 1 capataz, 2 operador, 4 obreros, 2 vigías, 5 chóferes, en este sector se esta trancando la vía por completo, donde la vía es muy angosta, teniendo acceso libre para los vehículos a las 12 am.

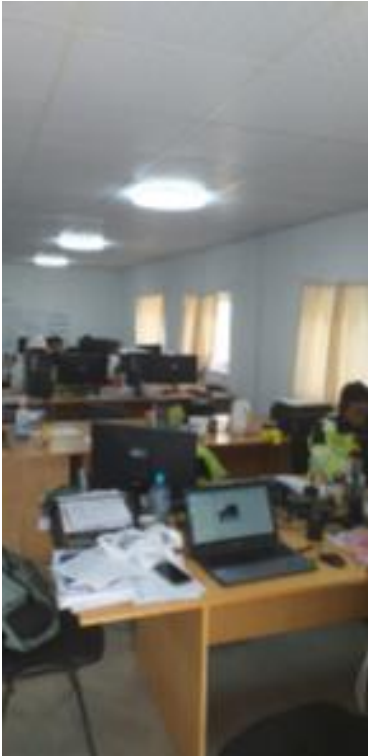
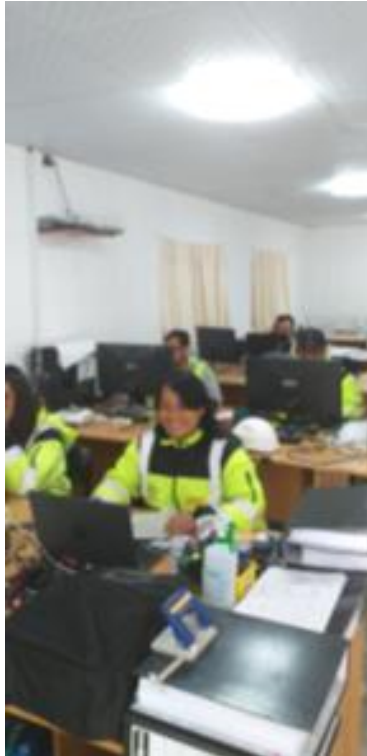
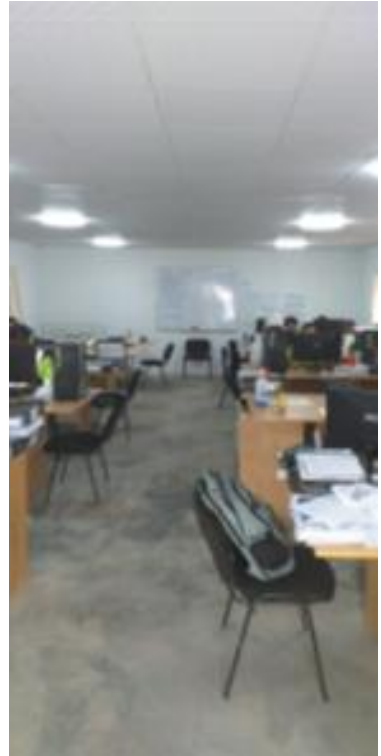
PROGRESIVA KM. 37+720
VISITA DE SEGUIMIENTO Y MONITOREO AL CAMPAMENTO DE LA CONTRATISTA DEL TRAMO 1: EN BUSCA DEL CUADERNO DE OBRA

En la progresiva Km. 37+720, se realiza visita al campamento de el Contratista, en busca del cuaderno de obra, se logro acceso al mismo

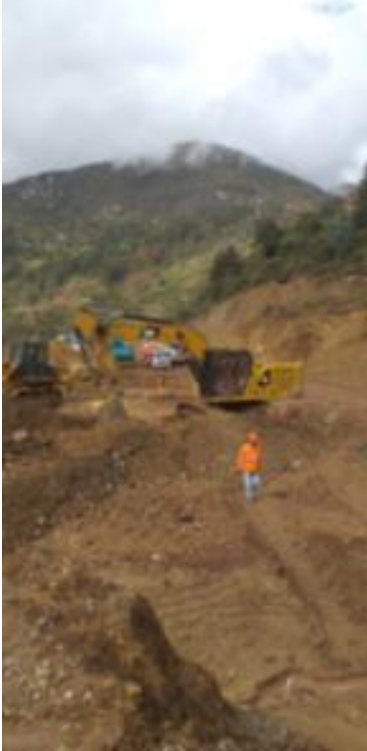
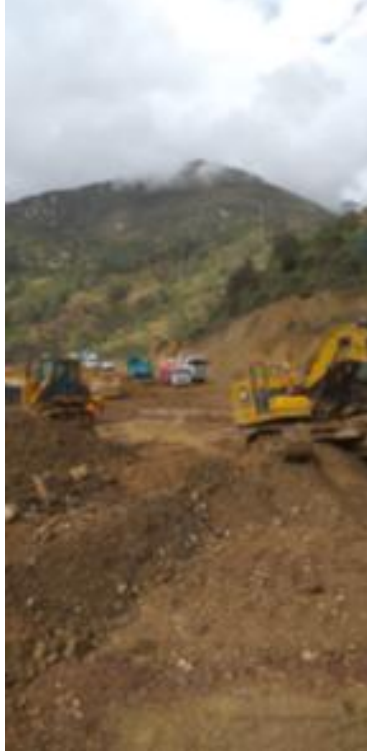
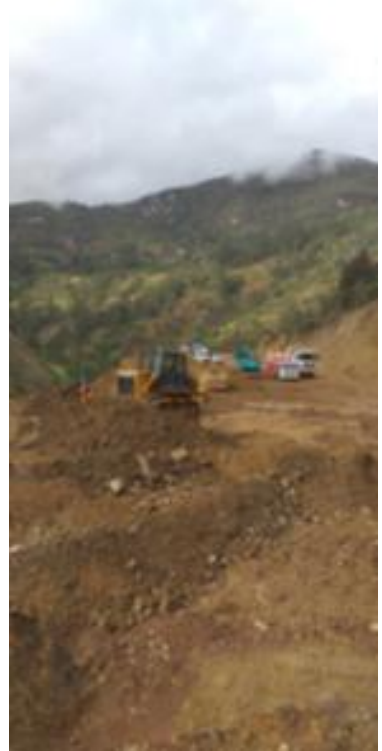
PROGRESIVA KM. 33+300
CODIGO 900 PROTECCION AMBIENTAL
CODIGO 910 PROGRAMA DE ABANDONO DE OBRA
PARTIDA 901.A DISPOSICION Y CONFORMACION DE DEPOSITOS DE MATERIAL EXCEDENTE:

En la progresiva Km. 33+300 se ubica un nuevo DME aprobado donde se hace la disposición y conformación del material excedente, donde se utiliza un tractor de oruga, una excavadora de oruga y una excavadora de oruga y 4 volquetes, Trabajan: 1 capataz, 3 operador, 4 choferes, 2 vigías. Actualmente se verifica las maquinarias en el sitio

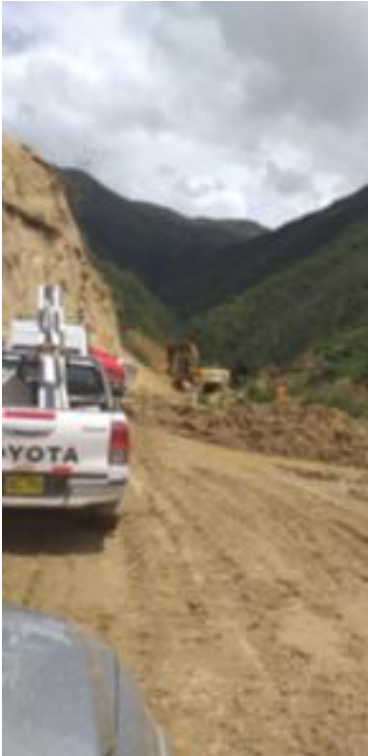
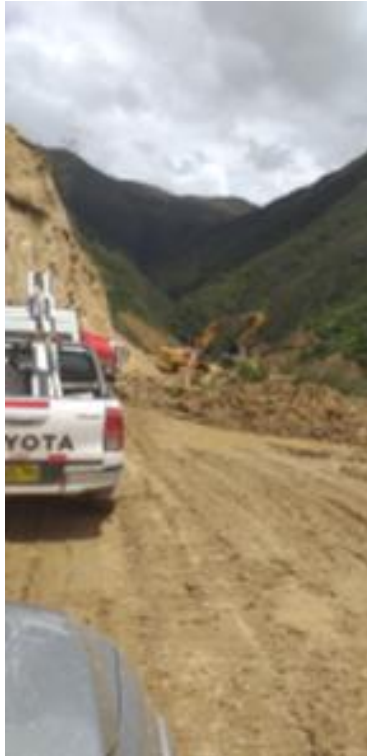
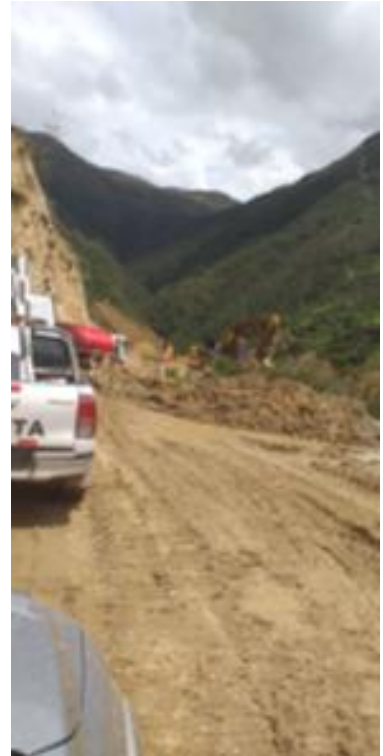
PROGRESIVA KM. 28+680
CODIGO 200 MOVIMIENTO DE TIERRAS
PARTIDA 202.C EXCAVACION DE MATERIAL SUELTO

En la Progresiva Km. 28+680 se realiza la excavación en material común suelto se utiliza una excavadoras para el corte de talud y banquetas en este sector se utiliza 2 excavadoras para el corte y la limpieza de la vía y carga del material se utiliza 15 volquetes: trabajan 1 capataz, 2 operador, 4 obreros, 2 vigías, 15 choferes, en este sector se esta trancando la vía por completo, donde la vía es muy angosta, teniendo acceso libre para los vehículos a las 12 am

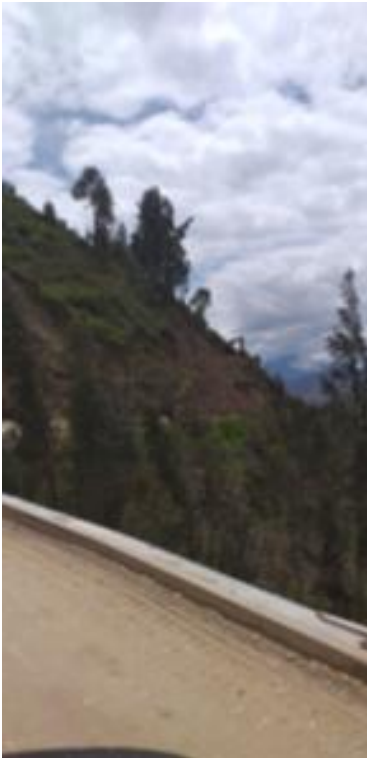
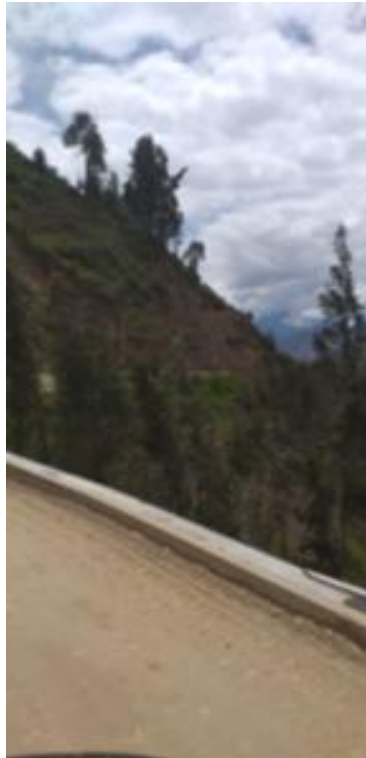
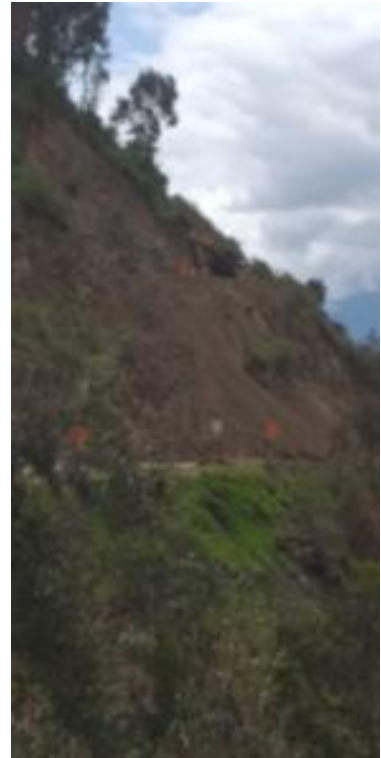
PROGRESIVAS KM. 24+300
CODIGO 200 MOVIMIENTO DE TIERRAS
PARTIDA 202.C EXCAVACION DE MATERIAL SUELTO

En la Progresiva Km. 24+300 se realiza las excavaciones en material común suelto se utiliza en este sector una excavadora para el corte de talud y banquetas en este sector .Se utiliza 1 excavadora. 1 cargador frontal para la limpieza de la vía y carga del material y se utiliza 6 volquetes: trabajan 1 capataz, 2 operador, 4 obreros, 2 vigías, 6 choferes

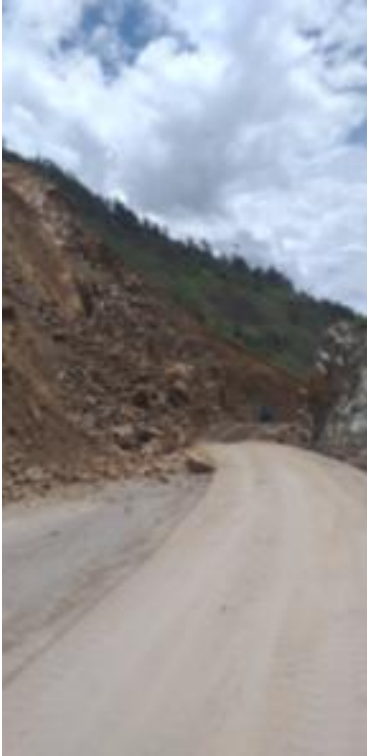
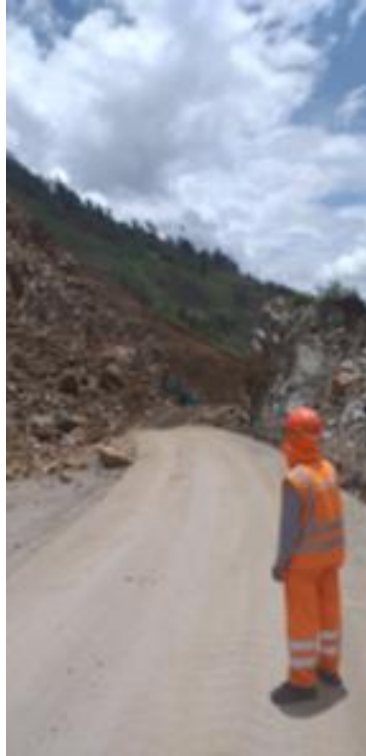
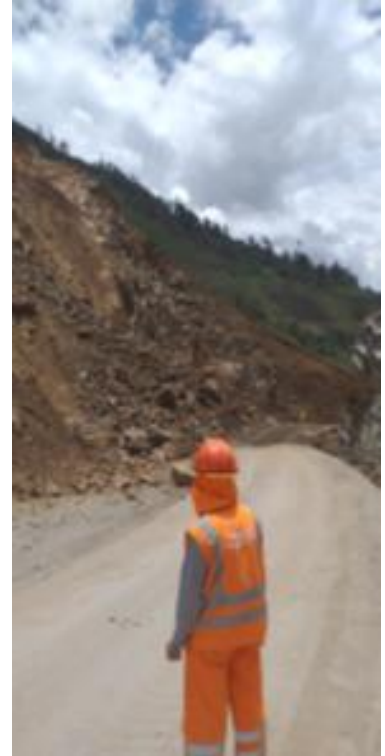
PROGRESIVA KM. 21+950
VISITA DE SEGUIMIENTO Y MONITOREO AL TRAMO 1 (OI-1) : OCURRENCIA DE DERRUMBES

8) INCIDENTES: Hoy se tiene información de INCIDENTE; Ha ocurrido un gran derrumbe en el Km, 21+950 donde se ha desprendido el talud superior derecho de la vía ocasionando la paralización del tránsito en horas de la mañana, se activo medidas de emergencia y se dio acceso a las 12 am del medio día.

En la progresiva Km. 21+950 se realiza visita de seguimiento y monitoreo al tramo 1 (obras iniciales del tramo 1) se verifica la ocurrencia de un gran derrumbe (Caída de rocas y tierra) donde las rocas han invadido toda la vía ,ha ocasionado la interrupción del tránsito en la vía. Se activo plan de emergencia y se dió paso a las 12 am del mediodia.
