## BITACORA ELECTRÓNICA DE OBRA

<b>Confirma Bitacora:</b> Si	<b>Nro Informe:</b> 037-2023-MTC/20.9-Igm	<b>Fecha Informe:</b> 22-02-2023	<b>Nombre De La Obra:</b> Mejoramiento de la Carretera Oyón-Ambo, Tramo II: Dv. Cerro de Pasco-Dv. Chacayan	<b>Personal Encargado:</b> LUZMILA GUERRA MOTTA		
<b>Foto Bitacora:</b>

OBRA: MEJORAMIENTO DE LA CARRETERA OYÓN – AMBO, TRAMO II, DESVIÓ CERRO DE PASCO (KM 181+000) – DV. CHACAYÁN (KM 230+000)  
 CONTRATISTA: CONSORCIO CARRETERO DEL PERÚ, CONFORMADO POR LAS EMPRESAS CHINA GEZHOUBA GROUP COMPANY LIMITED SUCURSAL DEL PERÚ Y LA EMPRESA EIVI S.A.C.  
 CONTRATO DE OBRA: N° 167-2018-MTC/20  
 MONTO DEL CONTRATO: S/ 444 229 695.84 INC. IGV  
 SUPERVISOR: CONSORCIO SUPERVISOR OYÓN CHANCAAYÁN, CONFORMADO POR LAS EMPRESAS SERVICIO DE CONSULTORES ANDINOS SOCIEDAD ANÓNIMA – SERCONSULT S.A., Y ASISTENCIA TÉCNICA Y JURÍDICA CONSULTORES SL - ATJSL  
 CONTRATO DE SERVICIOS DE CONSULTORÍA: N° 147-2018-MTC/20.2  
 MONTO DEL CONTRATO: S/ 16 736 725.29 INC. IGV

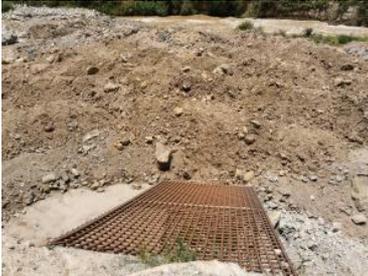
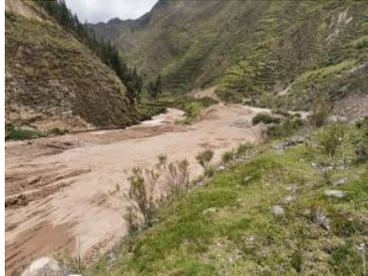
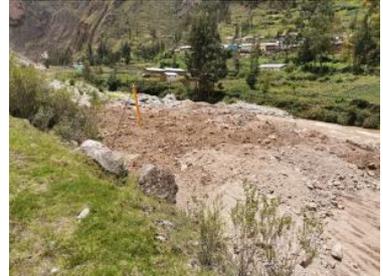
1

Progresiva: km 228+420 LI  
DME 30

Personal aproximado verificado en el frente de trabajo: Ninguno  
Equipos aproximados verificados en el frente de trabajo: Ninguno  
Durante la inspección física se aprecia:  
•El DME se encuentra en uso  
•Material pendiente de conformación.

De los Paneles Fotográficos n°s 1, 3, 4, 5, 6, 8, 9 y 12 se recomendó a la Supervisión de Obra mejorar los procesos de conformación de los DME's a fin de garantizar la estabilidad de éstos.

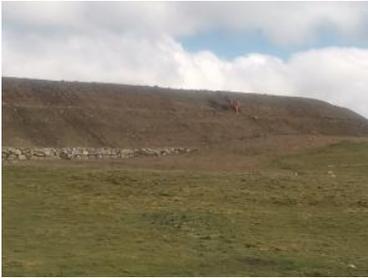
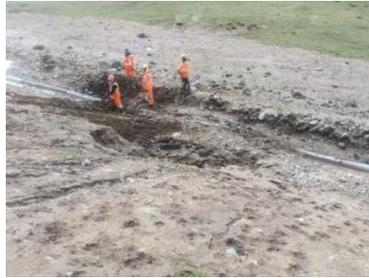
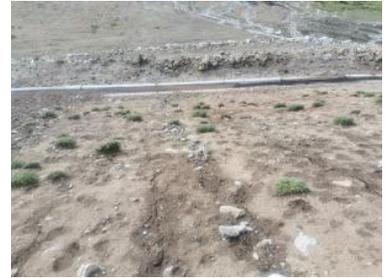
Progresiva: km 169+560 LI - DME 10  
600.OBRAS DE ARTE Y DRENAJE  
601.AExcavación no clasificada para estructura  
610.EConcreto clase E (F'c=175 kg/cm2)  
612.AEncofrado y desencofrado para obras de arte  
635.Dcuneta de banquetta revestida

Personal aproximado verificado en el frente de trabajo: 1 Capataz, 3 Operario y 1 Peón  
Equipos aproximados verificados en el frente de trabajo: 1 Camión Mixer, 1 Retroexcavadora y 1 Camión Baranda con sus respectivos operadores.  
Actividades verificadas por personal profesional, técnico y auxiliar del Contratista y de la Supervisión de Obra. Se sugirió el control adecuado de los procesos constructivos a la Supervisión de Obra, a fin de garantizar la calidad y durabilidad de la obra. Así como el cumplimiento de los protocolos de seguridad y salud en el trabajo para la actividad y la adecuada disposición de residuos a fin de su posterior transporte.  
Durante la inspección física también se aprecia:

- DME en proceso de ejecución de actividades de cierre.
- Algunos sectores de cunetas se encuentran colmatadas.
- Deslizamiento de algunos sectores de taludes del DME
- Cercos de alambre de púas y rollizos de madera en perímetro de DME
- Se extendió topsoil en plataforma de DME.
- Erosión de algunos taludes del DME.
- Revegetación pendiente.

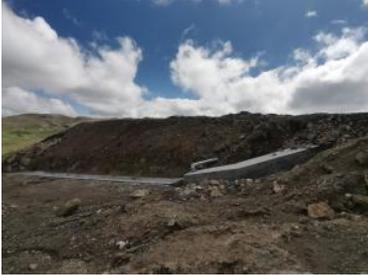
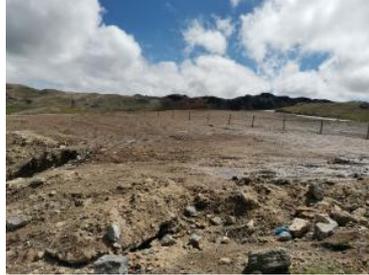
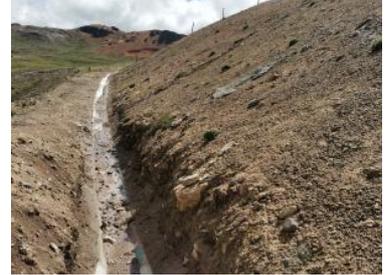
3

Progresiva: km 175+540 LI  
DME 12, DME 13 y DME 12 Ampliación.

Personal aproximado verificado en el frente de trabajo: Ninguno  
Equipos aproximados verificados en el frente de trabajo: Ninguno  
Durante la inspección física también se verifica:  
•Se ha unificado los tres DME's.  
•Algunos sectores de cunetas se encuentran colmatadas.  
•Algunos paños de cunetas presentan rajaduras pronunciadas.  
•Una de las descargas, evacua sus aguas al talud del DME.  
•Desencofrado de algunas cunetas pendientes de ejecución.  
•Se aprecia residuos de concreto en algunos taludes del DME.  
•Erosión en algunos taludes del DME.  
•Cerca de alambre de púas y rollizos de madera en perímetro de DME.  
•Aparentemente se encuentra pendiente la reposición del topsoil en el DME.  
•Pendiente de revegetación.

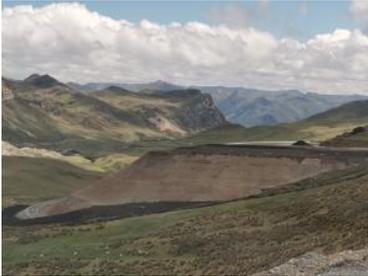
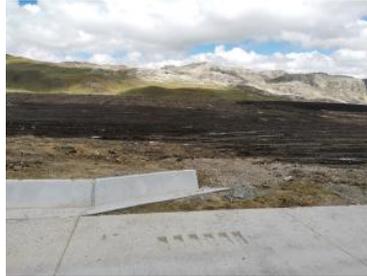
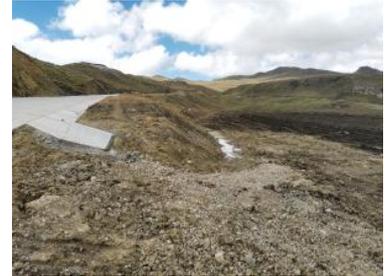
4

Progresiva: km 183+450 LI  
DME 15

Personal aproximado verificado en el frente de trabajo: Ninguno  
Equipos aproximados verificados en el frente de trabajo: Ninguno  
Durante la inspección física también se aprecia:

- Reposición de Topsoil por sectores
- Pendiente de ejecución de algunas estructuras de drenaje
- Erosión de algunos taludes del DME.
- Presencia de rajaduras en banquetas.
- Presencia de rajaduras en la plataforma.
- Enrocado en pie de talud en algunos sectores.
- Revegetación pendiente.

•DESCARGA DE CUNETAS TRIANGULAR EN LA PLATAFORMA DEL DME, SE REALIZÓ UNA ZANJA PROVISIONAL A FIN DE EVACUAR DICHAS AGUAS HACIA UN LADO DEL DME.

•Propietario refiere que el Contratista no estaría cumpliendo sus compromisos asumidos respecto a la colocación de cerco de alambre de púas y rollizos de madera ni con la revegetación del DME.

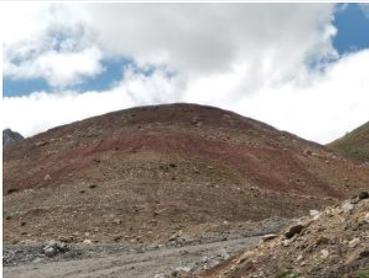
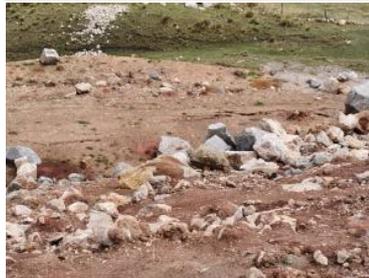
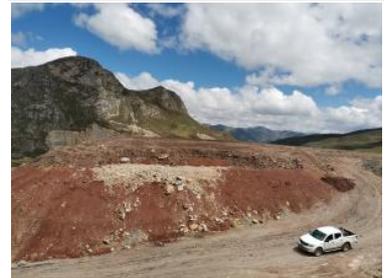
5

Progresiva: km 187+770  
DME 16A

Personal aproximado verificado en el frente de trabajo: Ninguno  
Equipos aproximados verificados en el frente de trabajo: Ninguno  
Durante la inspección física también se aprecia:

- Topsoil con cobertura vegetal
- Pendiente de ejecución de algunas estructuras de drenaje
- Erosión de algunos taludes del DME.
- Rajaduras y grietas en plataforma.
- Revegetación pendiente.

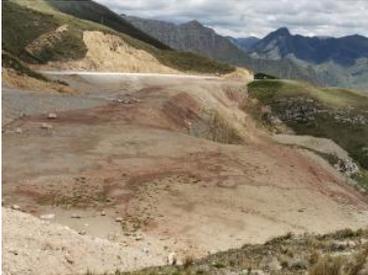
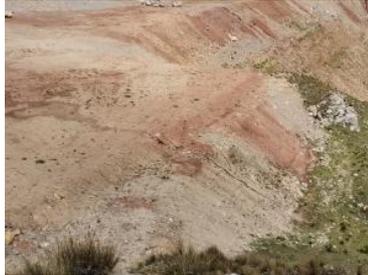
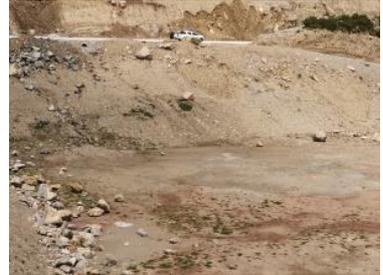
6

Progresiva: km 190+200 LD  
DME 19

Personal aproximado verificado en el frente de trabajo: Ninguno  
Equipos aproximados verificados en el frente de trabajo: Ninguno  
Durante la inspección física también se aprecia:  
•Pendiente de ejecución de algunas estructuras de drenaje  
•Erosión de algunos taludes del DME.  
•Rajaduras en plataforma.  
•Revegetación pendiente.  
•Se aprecia la descarga de una (01) alcantarilla en la plataforma.

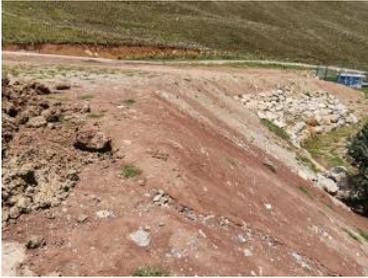
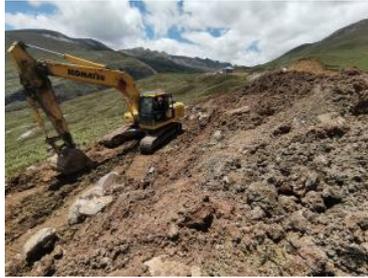
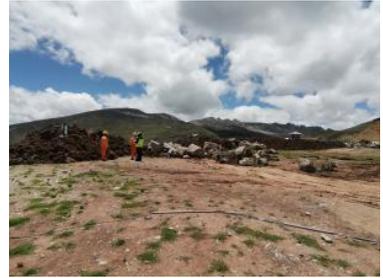
7

Progresiva: km 190+800 LD  
DME S1  
600.0OBRAS DE ARTE Y DRENAJE  
601.AExcavación no clasificada para estructura  
670.CEnrocados

Personal aproximado verificado en el frente de trabajo: 1 Peón.  
Equipos aproximados verificados en el frente de trabajo: 1 Excavadora sobre oruga con operador.  
Actividades verificadas por personal profesional, técnico y auxiliar del Contratista y de la Supervisión de Obra. Se sugirió el control adecuado de los procesos constructivos a la Supervisión de Obra, a fin de garantizar la calidad y durabilidad de la obra. Así como el cumplimiento de los protocolos de seguridad y salud en el trabajo para la actividad y la adecuada disposición de residuos a fin de su posterior transporte.  
al momento de la inspección física la Excavadora sobre oruga presentaba fallas en su operación, por lo cual se encontraba inoperativa a la espera del mantenimiento correspondiente.

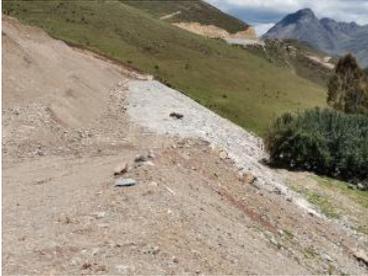
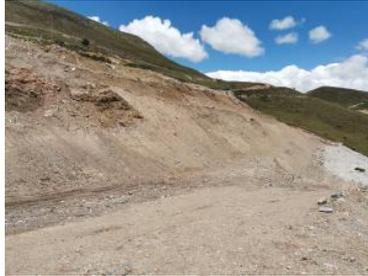
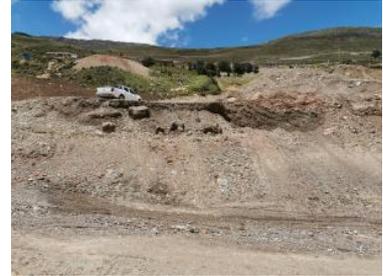
8

Progresiva: km 192+580 LD  
DME 20

Personal aproximado verificado en el frente de trabajo: Ninguno  
Equipos aproximados verificados en el frente de trabajo: Ninguno  
Durante la inspección física también se aprecia:

- Pendiente de ejecución de algunas estructuras de drenaje
- Erosión de algunos taludes del DME.
- Rajaduras y grietas en plataforma.
- Revegetación pendiente.
- Revegetación pendiente.
- Topsoil sin cobertura.

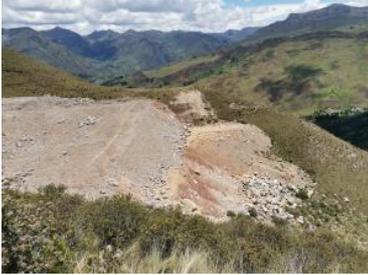
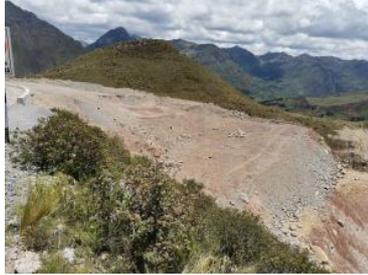
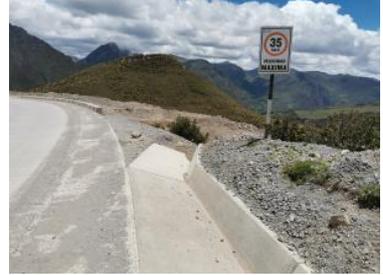
9

Progresiva: km 193+250 LD  
DME S2

Personal aproximado verificado en el frente de trabajo: Ninguno  
Equipos aproximados verificados en el frente de trabajo: Ninguno  
Durante la inspección física se aprecia:

- Pendiente de ejecución de algunas estructuras de drenaje
- Erosión de algunos taludes del DME.
- Rajaduras y grietas en plataforma.
- Revegetación pendiente.
- Topsoil sin cobertura.

•Se aprecia estructuras como cuneta y alcantarilla que descargan a un lado y a la plataforma del DME. Al respecto la Supervisión de Obra refiere que se encuentra en evaluación la forma de canalizar dichas descargas a fin de no afectar la estabilidad del DME.

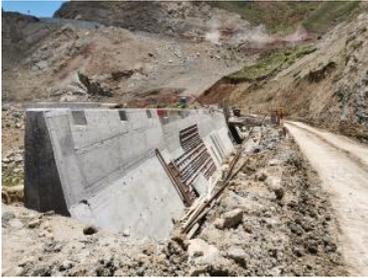
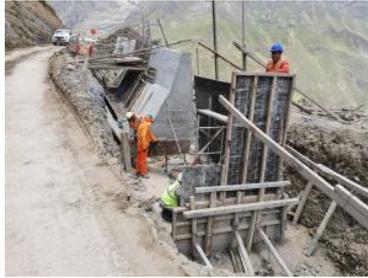
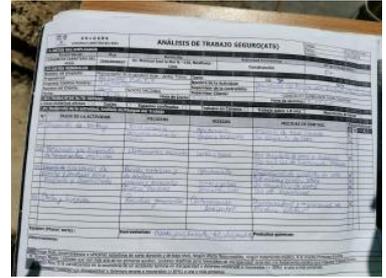
10

Progresiva: km 194+895 al km 194+929 - Muro de Sostenimiento  
 600.OBRAS DE ARTE Y DRENAJE  
 612.AENCOFRADO Y DEENCOFRADO PARA OBRAS DE ARTE  
 649.BTUBO DE PVC-SAP CLASE 10, D=2"

Personal aproximado verificado en el frente de trabajo: 1 Capataz, 1 Operario, 1 Oficial y 3 Ayudantes, Equipos aproximados verificados en el frente de trabajo: equipos menores como 2 vibradora de concreto y 1 Generador Eléctrico.  
 Actividades verificadas por personal profesional, técnico y auxiliar del Contratista y de la Supervisión de Obra. Se sugirió el control adecuado de los procesos constructivos a la Supervisión de Obra, a fin de garantizar la calidad y durabilidad de la obra. Así como el cumplimiento de los protocolos de seguridad y salud en el trabajo para la actividad y la adecuada disposición de residuos a fin de su posterior transporte.  
**SE TOMA CONOCIMIENTO QUE LAS ACTIVIDADES SON DESARROLLADAS A TRAVÉS DE LA EMPRESA INVERSIONES & PROYECTOS SAN RAFAEL S.A.C.**

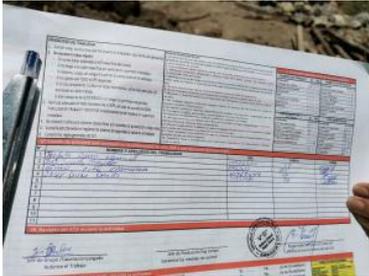
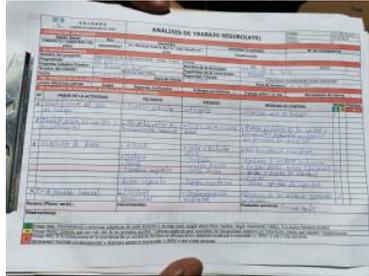
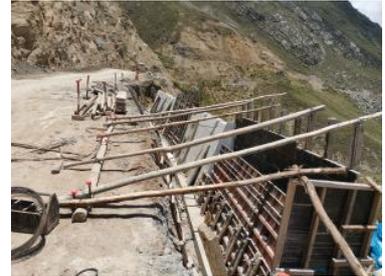
11

Progresiva: km 195+105 al Km. 195+351- Muro de Sostenimiento  
 600.OBRAS DE ARTE Y DRENAJE  
 612.AENCOFRADO Y DEENCOFRADO PARA OBRAS DE ARTE  
 649.BTUBO DE PVC-SAP CLASE 10, D=2"

Personal aproximado verificado en el frente de trabajo: 1 Operario, 1 Oficial y 1 Ayudante.  
 Equipos aproximados verificados en el frente de trabajo: equipos menores como 1 vibradora de concreto y 1 Generador Eléctrico.  
 Actividades verificadas por personal profesional, técnico y auxiliar del Contratista y de la Supervisión de Obra. Se sugirió el control adecuado de los procesos constructivos a la Supervisión de Obra, a fin de garantizar la calidad y durabilidad de la obra. Así como el cumplimiento de los protocolos de seguridad y salud en el trabajo para la actividad y la adecuada disposición de residuos a fin de su posterior transporte.  
**SE TOMA CONOCIMIENTO QUE LAS ACTIVIDADES SON DESARROLLADAS A DE LA EMPRESA CONSTRUCTORA DURAN E HIJOS SOCIEDAD ANÓNIMA CERRADA.**

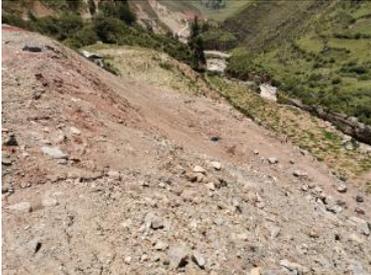
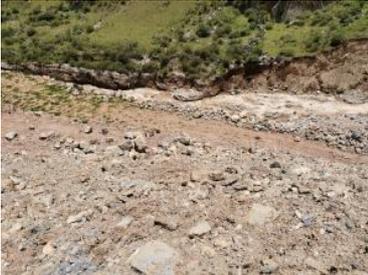
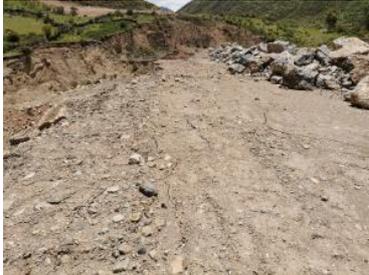
12

Progresiva: km 202+000 LD  
DME S3

Personal aproximado verificado en el frente de trabajo: Ninguno  
Equipos aproximados verificados en el frente de trabajo: Ninguno  
Durante la inspección física se aprecia:  
•Rajaduras y grietas en plataforma.  
•Pendiente de conformación de material dispuesto en el DME  
•Revegetación pendiente.  
•La Supervisión de Obra refiere que el DME se encuentra en evaluación, con la finalidad de ver la posibilidad de seguir disponiendo material excedente.
