## BITACORA ELECTRÓNICA DE OBRA

Confirma Bitacora:	Nro Informe:	Fecha Informe:	Nombre De La Obra:	Personal Encargado:
Si	21	24 - 02 - 2023	Corredor Vial: Huánuco - La Unión-Huallanca, Dv. Antamina/Emp. PE-3N (Tingo Chico) - Nuevas Flores - Llata - Antamina, Tramo I	BORIS WALTER AYLLÓN CARCELÉN

NUMERO DE INFORME No. 0021-2023  
 CONTRATO DE OBRA: No. 127-2018-MTC/ 20  
 EMPRESA CONTRATISTA: CHINA RAILWAY 20 BUREAU GROUP CORPORATION  
 OBRA: "CONSERVACIÓN POR NIVELES DE SERVICIO Y OPERACIÓN DEL CORREDOR VIAL; HUANUCO- LA UNION - HUALLANCA –DV. ANTAMINA – EMP.PE 3N" ( TINGO CHICO) - NUEVAS FLORES - LLATA- ANTAMINA - TRAMO 1 LONGITUD: 52.92 KMS.  
 MONTO DEL CONTRATO : S/ 1,241,495,685.46 INCLUYE IGV  
 MONTO DEL CONTRATO TRAMO 1 ( OI-1) ; S/ 323,942,616.32 Nuevo Monto del Presupuesto OI-1 S/ 395 427 697,64 inc. I.G.V con precios a junio 2018  
 SUPERVISOR: CONSORCIO SUPERVISOR LOUIS BERGER - HOB  
 CONTRATO DE CONSULTORIA DE OBRA N° 144 -2018-MTC/20.2  
 MONTO DEL CONTRATO DE CONSULTORIA: S/. 123,625,905,13 INCLUYE IGV  
 MONTO ASIGNADO AL PRIMER TRAMO (PRIMER EQUIPO) : S/ 27,450,314.74 INCLUYE IGV  
 LA OBRA ACTUALMENTE SE ENCUENTRA EN EJECUCION

- VISITA DE SEGUIMIENTO Y MONITOREO

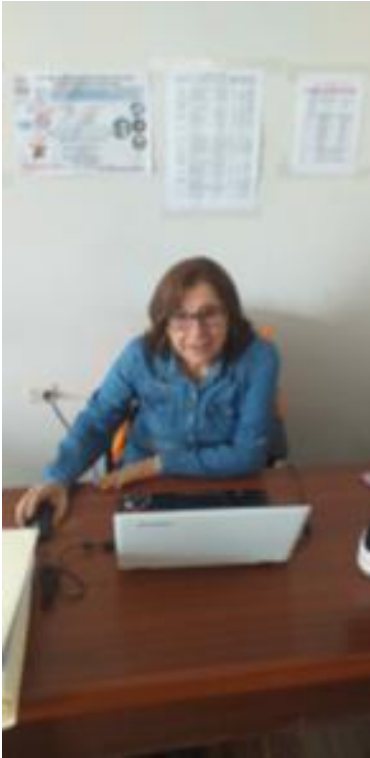
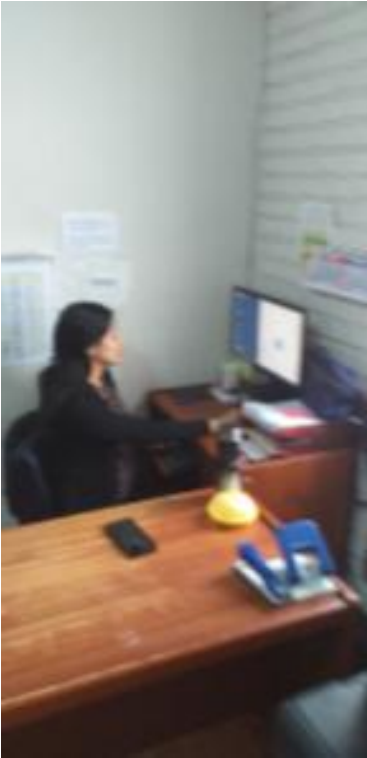
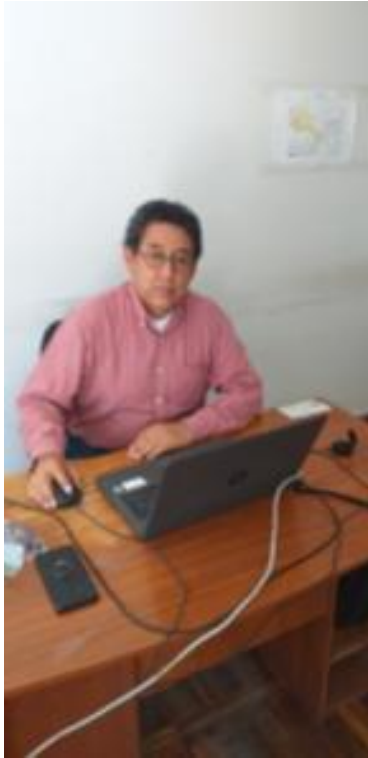
CIUDAD DE HUANUCO  
VISITA DE SEGUIMIENTO Y MONITOREO A LAS OFICINAS DE LA SUPERVISION EN EL TRAMO 1 ( OBRAS INICIALES-T1) : RECURSOS DE LA SUPERVISION TRAMO 1

En la Ciudad de Huánuco, en la calle Progreso cuadra 3 se ubica las oficinas de la Supervisión donde están presentes los especialistas , técnicos y personal administrativo realizando actividades en oficina de Supervisión. Hoy el cuaderno de obra esta en manos del jefe de supervisión, realizando las anotaciones .

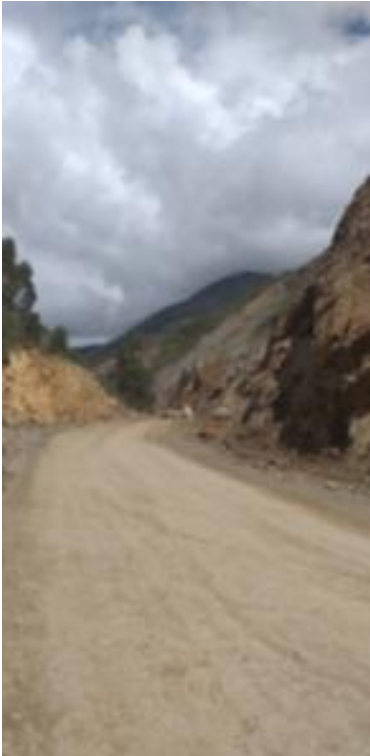
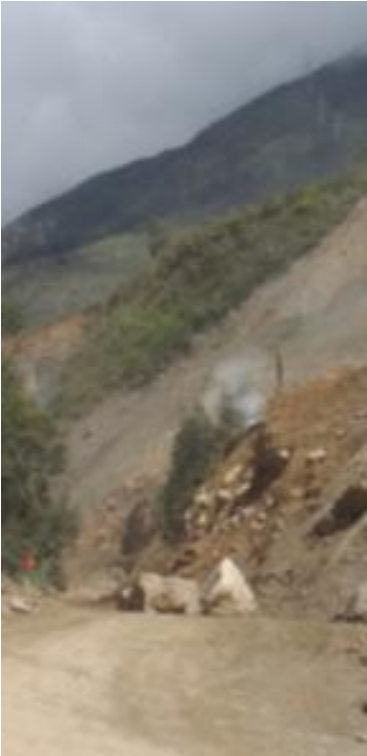
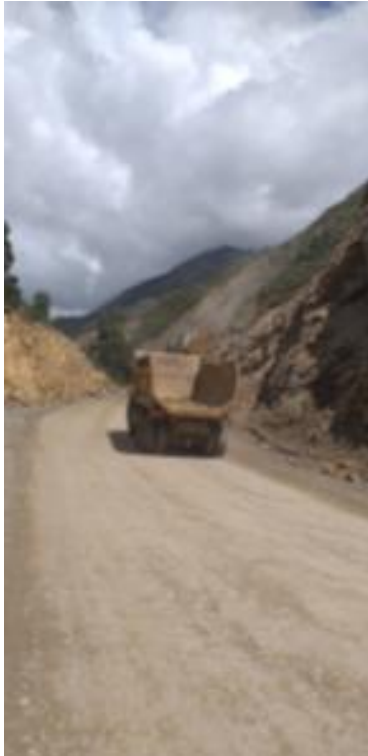
PROGRESIVAS KM. 16+600  
CODIGO 200 MOVIMIENTO DE TIERRAS  
PARTIDA 202.C EXCAVACION DE MATERIAL SUELTO

En la Progresiva Km. 16+600 se realiza las excavaciones en material común suelto, roca suelta y roca se utiliza en este sector una excavadora de oruga, una excavadora con accesorio de demolición y una rock drill para el corte de talud ,banquetas y perforación de rocas, respectivamente en este sector .Se utiliza 2 excavadora, 1 rock drill y se utiliza 6 volquetes: trabajan 1 capataz, 3 operadores, 4 obreros, 2 vigías, 6 choferes

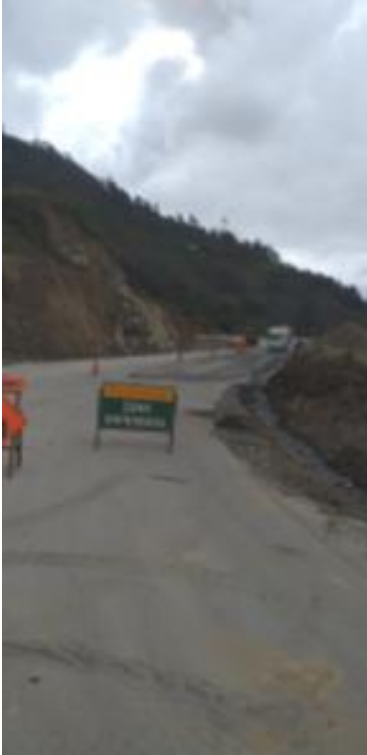
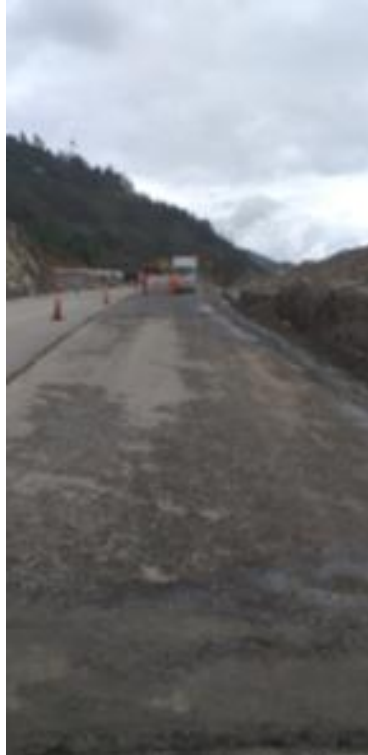
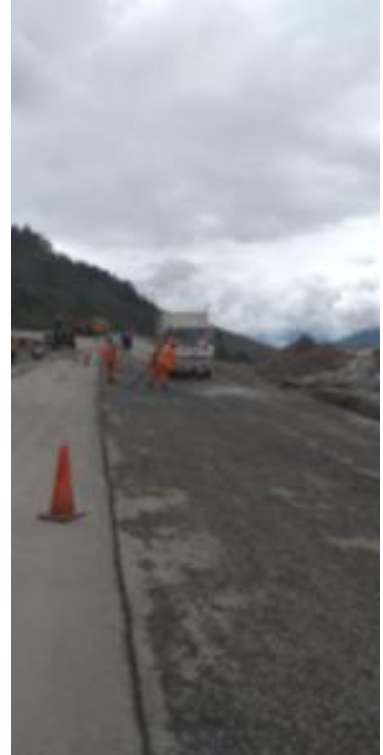
PROGRESIVA KM. 21+700  
CODIGO 400 PAVIMENTOS  
CODIGO 400.B PAVIMENTOS FLEXIBLES  
PARTIDA 416.A IMPRIMACION ASFALTICA

En la progresiva Km. 21+700 se realiza la limpieza, aireado de la superficie donde se realizo imprimación asfáltica en el lado derecho de la via, donde se iniciara el asfaltado de la zona imprimada se utiliza una compresor de aire, herramientas menores, y un minicargador , trabajan 1 capataz, 12 obreros, 2 operadores y dos vigías.

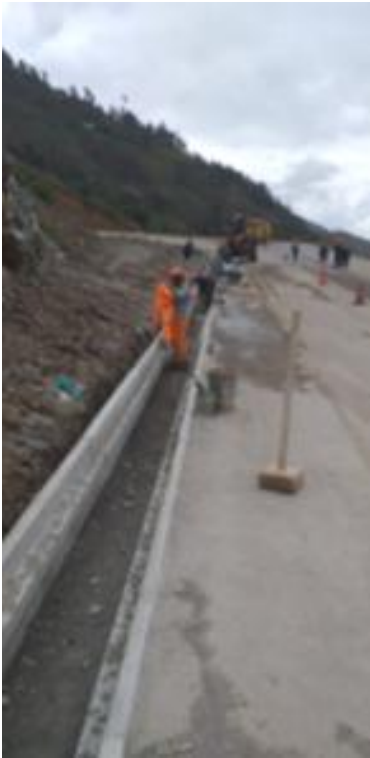
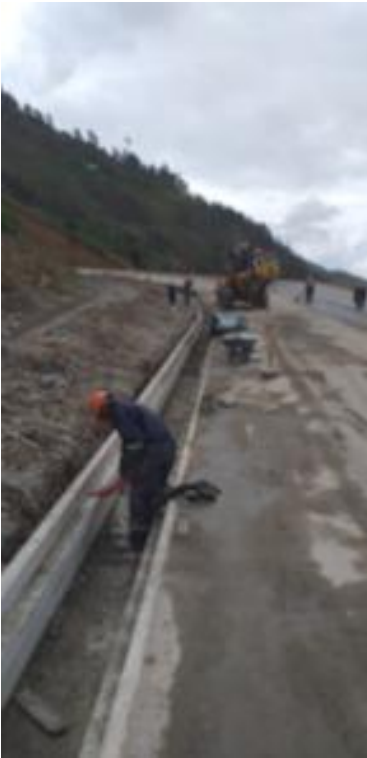
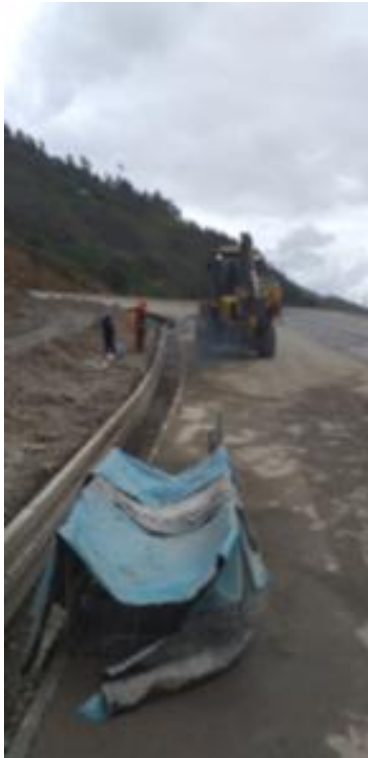
PROGRESIVAS KM. 21+700 AL KM. 21+800  
CODIGO 500 DRENAJE  
PARTIDA 501-E EXCAVACION NO CLASIFICADA PARA ESTRUCTURAS  
PARTIDA 503.H CONCRETO CLASE H ( F'c= 100 KG/CM2)  
PARTIDA 503.T ENCOFRADO Y DESENCOFRADO  
PARTIDA 504.A ACERO DE REFUERZO

En las progresivas Km. 21+700 al Km. 21+800 se verifica que se ha realizado la excavación no clasificada para estructuras y el vaciado de solado de concreto de F'c= 100 kg/cm2 y se esta realizando el encofrado y la colocación de acero de refuerzo para la construcción de cunetas tipo 2, en el lado izquierdo de la via, se utiliza herramientas menores, trabajan: 1 capataz, 12 obreros

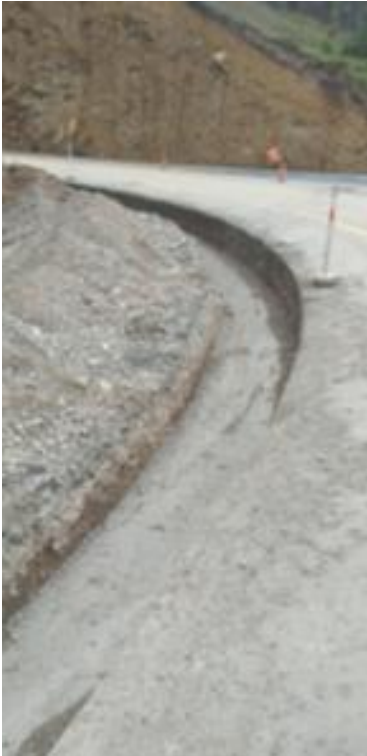
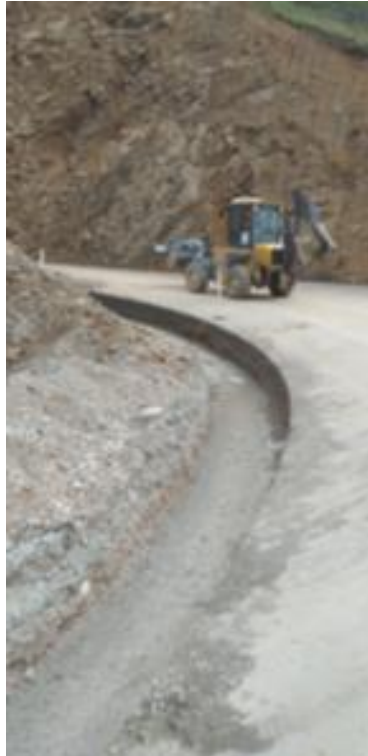
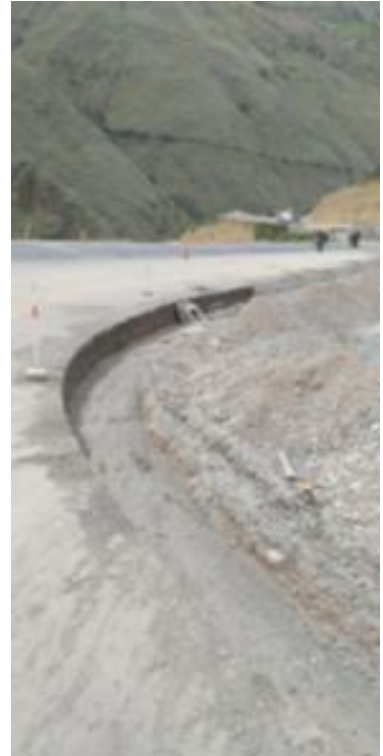
PROGRESIVAS KM. 21+820 AL KM. 21+860  
CODIGO 500 DRENAJE  
PARTIDA 501-E EXCAVACION NO CLASIFICADA PARA ESTRUCTURAS

En las progresivas Km. 21+800 al Km. 21+860 se verifica que se ha realizado la excavación no clasificada, para la construcción de cunetas tipo 2 ,Se utiliza una retroexcavadora y herramientas menores, trabajan: 1 capataz, 1 operador, 12 obreros

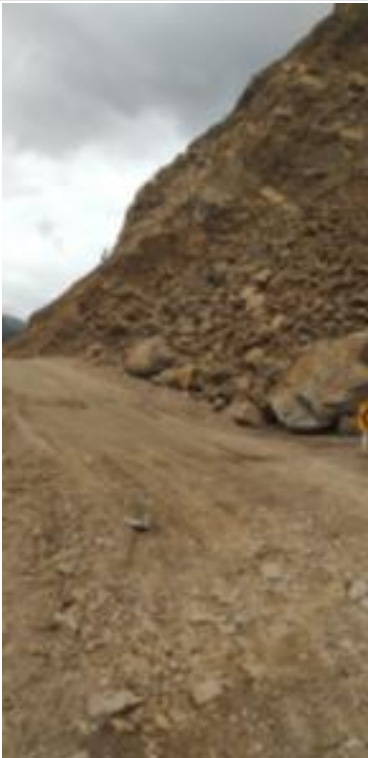
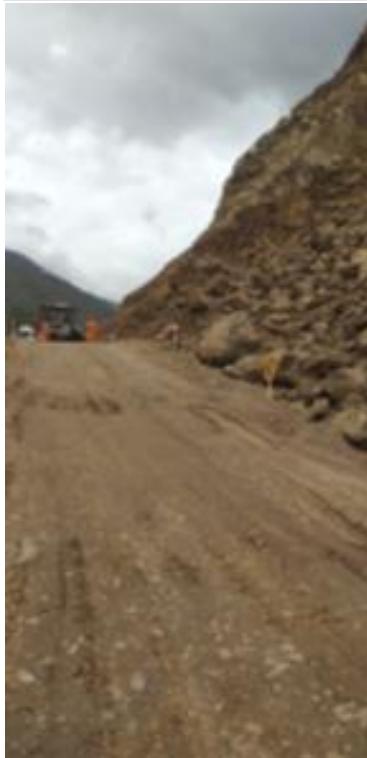
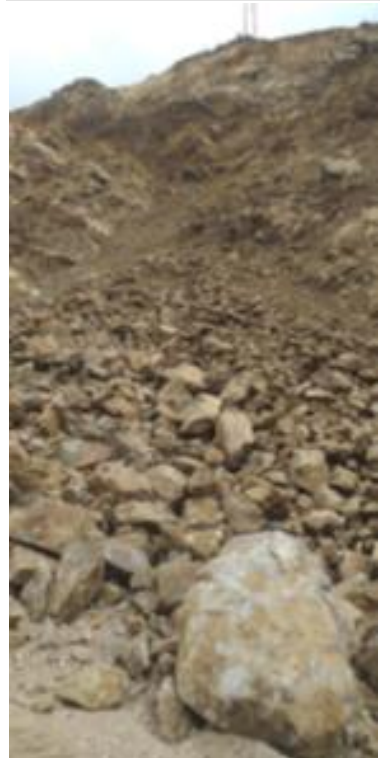
PROGRESIVA KM. 21+950  
VISITA DE SEGUIMIENTO Y MONITOREO AL TRAMO 1 (OI-1) : OCURRENCIA DE DERRUMBES

8) INCIDENTES: Hoy se tiene información de INCIDENTE; Ha ocurrido un gran derrumbe en el Km, 21+950 donde se ha desprendido el talud superior derecho de la vía ocasionando la paralización del transito en horas de la mañana, se activo medidas de emergencia y se dio acceso a las 12 am del medio día.

En la progresiva Km. 21+950 se realiza visita de seguimiento y monitoreo al tramo 1 ( obras iniciales del tramo 1 ) se verifica desde ayer la ocurrencia de un gran derrumbe ( Caída de rocas y tierra) donde las rocas han invadido toda la vía ,ha ocasionado la interrupción del tránsito en la vía el día de ayer . Se activo plan de emergencia y se dió paso a las 12 am del mediodia de ayer, Hoy solo hay pase por una trocha realizada luego de extender el derrumbe y colocarle material fino, esta acción es provisional, la presencia de nuevas lluvias ocasionaran la falta de acceso en este punto.Se requiere remover el material derrumbado en la vía,

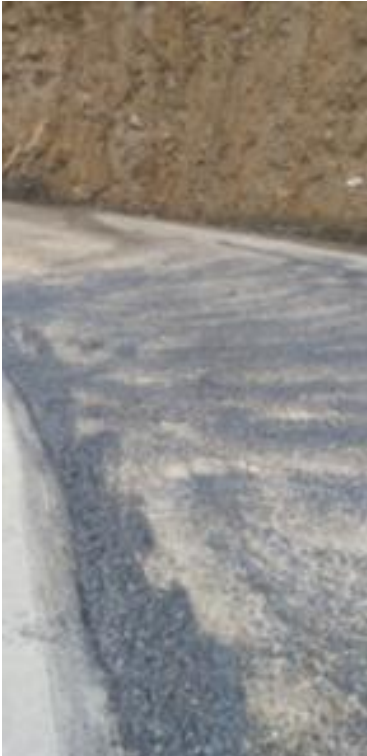
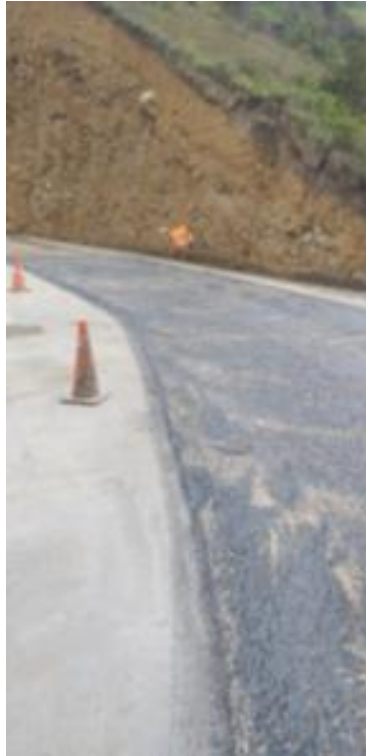
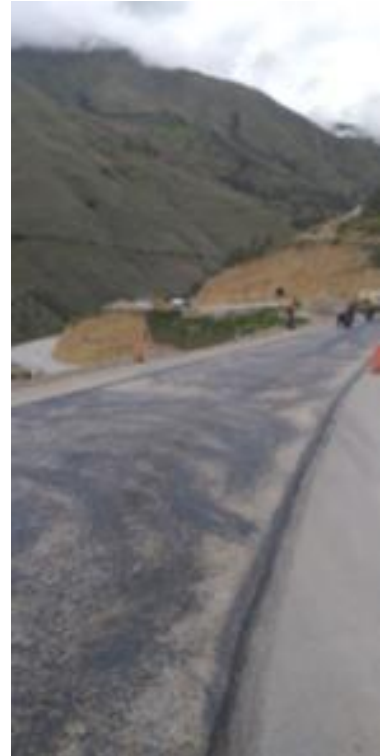
PROGRESIVA KM, 21+860  
CODIGO 400 PAVIMENTOS  
CODIGO 400.B PAVIMENTOS FLEXIBLES  
PARTIDA 416.A IMPRIMACION ASFALTICA

En la progresiva Km. 21+860 al Km. 21+700 se realizo la imprimación asfáltica en el lado derecho de la via , actualmente se iniciara el asfaltado de la zona imprimada

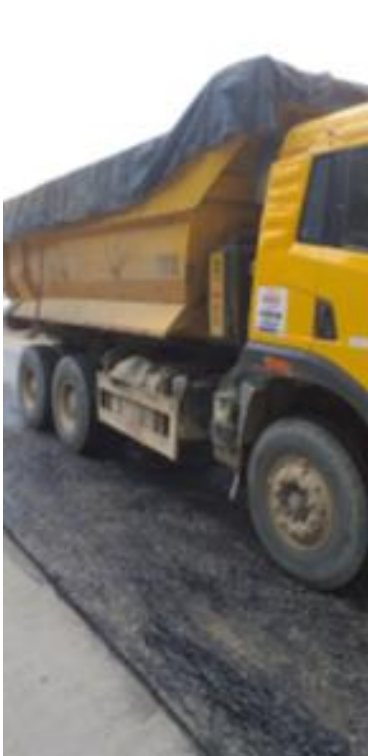
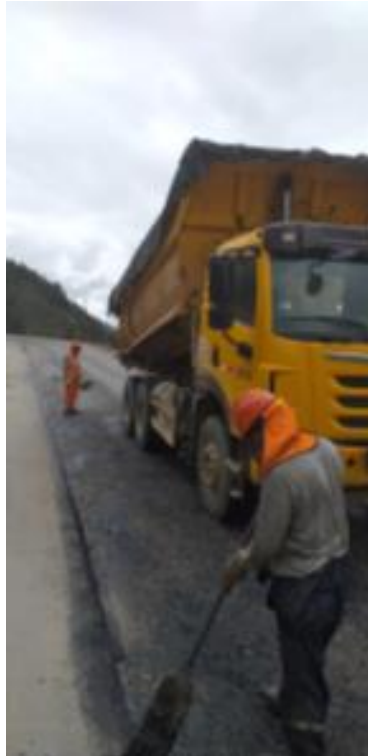
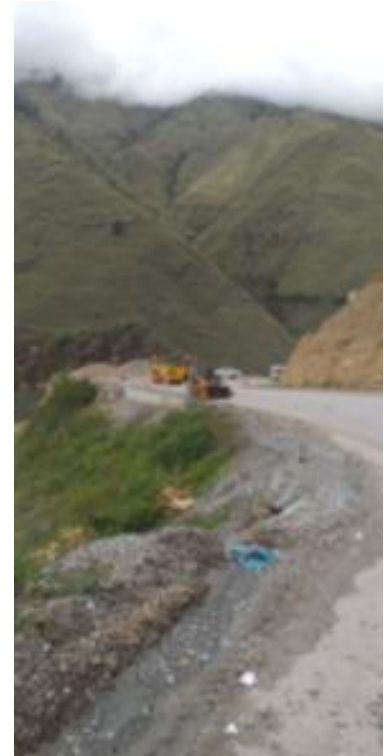
PROGRESIVA KM. 21+800  
CODIGO 700 TRANSPORTE  
PARTIDA 700.F TRANSPORTE DE MEZCLAS ASFALTICAS A DISTANCIAS MAYORES DE 1000 M.

En la progresiva 21+800 se realiza el transporte de mezcla asfáltica desde planta de asfalto ubicado en la progresiva Km. 12+000 se utiliza 6 volquetes , trabajan 1 capataz, 6choferes, y 2 vigías

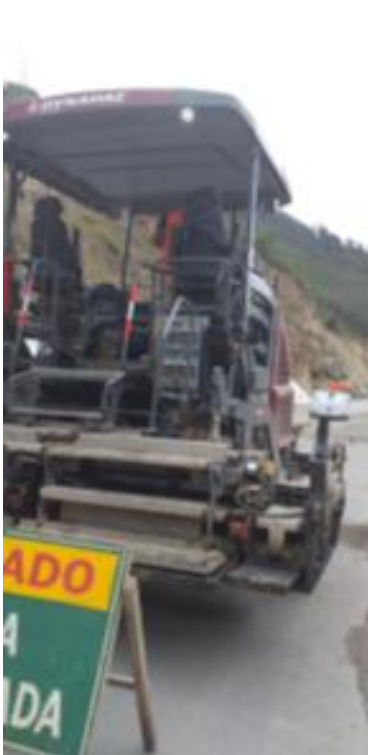
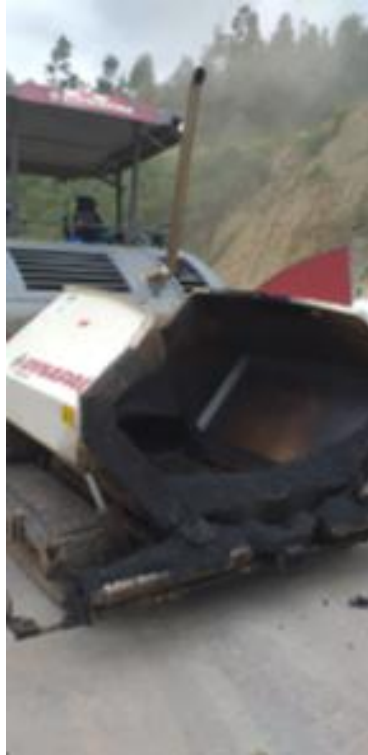
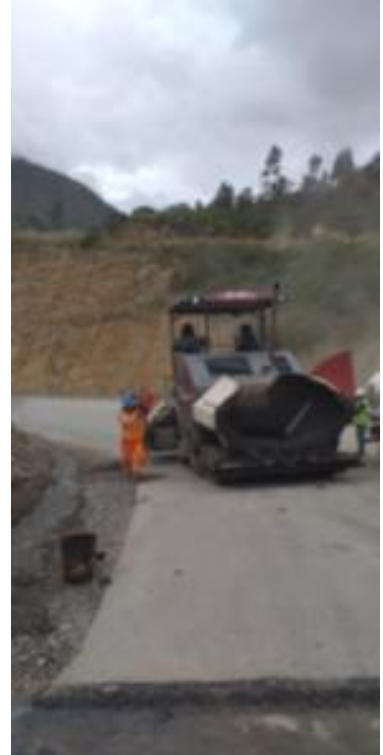
PROGRESIVAS KM. 21+700 AL KM. 21860 LD  
CODIGO 400 PAVIMENTOS  
CODIGO 400 PAVIMENTOS FLEXIBLES  
PARTIDA 423.A PAVIMENTO DE CONCRETO ASFALTICO EN CALIENTE

En la progresivas Km. 21+700 al Km. 21+860 se inicia el asfaltado del lado derecho de la via y en Km. 22+085 al Km. 21+970 asfaltado se verifica el asfaltado del lado derecho de la vía, donde se utilizo 6 volquetes, 1 compactadora de rodillo liso, 2 compactadoras de ruedas neumáticas, una pavimentadora de asfalto y un minishovell . trabajan 1 capataz, 1operador de pavimentadora , 4 operadores, 6 chóferes , 12 obreros, 1 ing. de seguridad, 1 especialista de suelos y pavimentos , por la supervisión se encuentra un técnico

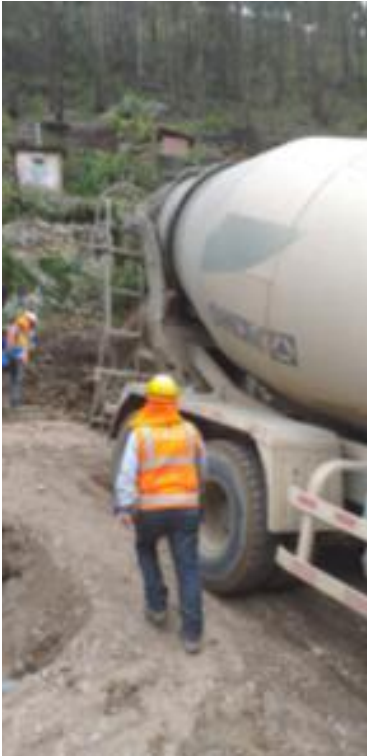
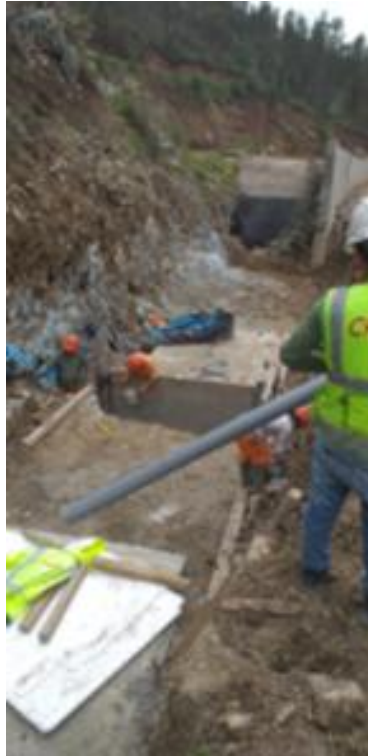
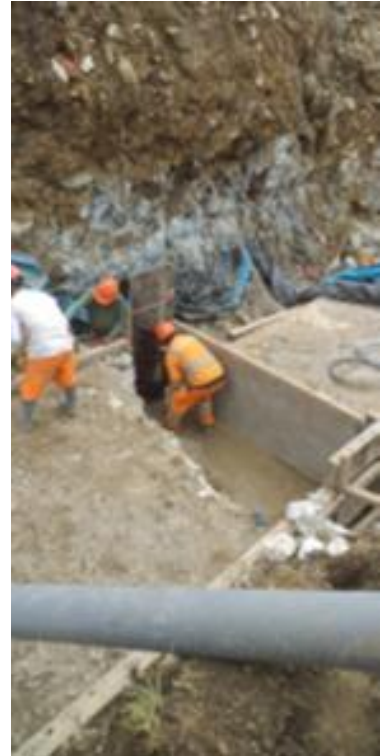
PROGRESIVA KM. 18+882 al Km. 19+000  
CODIGO 500 DRENAJE  
PARTIDA 403.H CONCRETO CLASE H ( FC= 100 KG/CM2 )

En el Km. 18+882 al Km.19+000 se realiza el vaciado del solado del paño22, para la construcción de muros de contención, se utiliza un camion mixer y herramientas menores, trabajan, 1 capataz, 3 obreros y un operador de mixer. esta presente un técnico de la supervisión.
