BITACORA ELECTRÓNICA DE OBRA

Confirma Bitacora: Si	Nro Informe: 038 - 2023 - MTC / 20.9 - Igm	Fecha Informe: 23 - 02 - 2023	Nombre De La Obra: Mejoramiento de la Carretera Oyón-Ambo, Tramo II: Dv. Cerro de Pasco-Dv. Chacayan	Personal Encargado: LUZMILA GUERRA MOTTA
---------------------------------	--	---	--	--

OBRA: MEJORAMIENTO DE LA CARRETERA OYÓN – AMBO, TRAMO II, DESVIÓ CERRO DE PASCO (KM 181+000) – DV. CHACAYÁN (KM 230+000)
 CONTRATISTA: CONSORCIO CARRETERO DEL PERÚ, CONFORMADO POR LAS EMPRESAS CHINA GEZHOUBA GROUP COMPANY LIMITED SUCURSAL DEL PERÚ Y LA EMPRESA EIVI S.A.C.
 CONTRATO DE OBRA: N° 167-2018-MTC/20
 MONTO DEL CONTRATO: S/ 444 229 695.84 INC. IGV
 SUPERVISOR: CONSORCIO SUPERVISOR OYÓN CHANCAYÁN, CONFORMADO POR LAS EMPRESAS SERVICIO DE CONSULTORES ANDINOS SOCIEDAD ANÓNIMA – SERCONSULT S.A., Y ASISTENCIA TÉCNICA Y JURÍDICA CONSULTORES SL - ATJSL
 CONTRATO DE SERVICIOS DE CONSULTORÍA: N° 147-2018-MTC/20.2
 MONTO DEL CONTRATO: S/ 16 736 725.29 INC. IGV

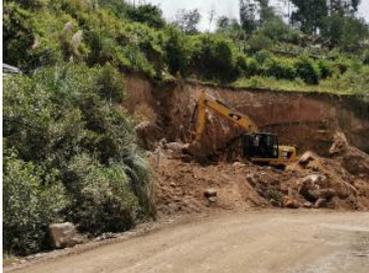
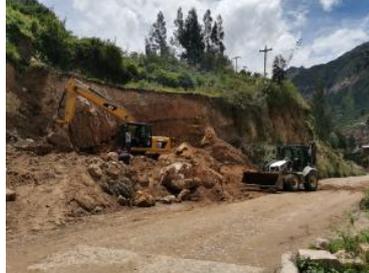
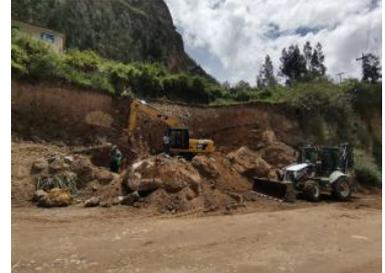
Progresiva: km 213.670 aproximadamente
Excavación en Derecho de Vía por parte de terceros.

Se ha identificado que se viene realizando actividades relacionadas a corte de material en talud (Lado Izquierdo) en el km 213+670 aproximadamente por parte de un tercero.
Al respecto la Supervisión de Obra explicó al vecino que el terreno donde está realizando la excavación pertenece a PVN dado que ya se realizó la compensación por la afectación a efectuarse. Por lo cual, el vecino refirió que lo estaba realizando con la finalidad de almacenar maderamen de forma provisional. A lo que la Supervisión de Obra accedió.

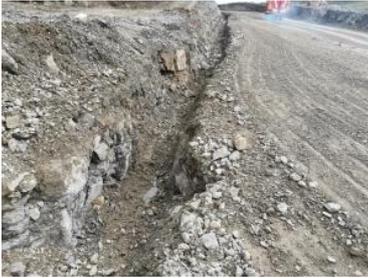
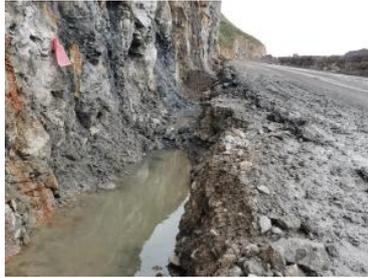
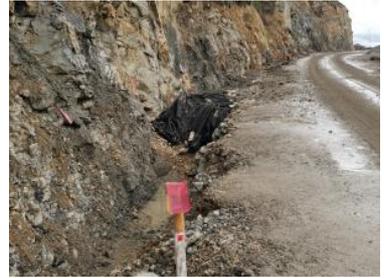
Progresiva: km 189+300 al km 189+800 aproximadamente
Subdren

Durante la inspección física se aprecia que se realizaron actividades relacionadas a excavaciones para subdren, las cuales en la mayoría de los casos se encuentran colmatadas o cubiertas con material producto de deslizamientos de talud.

AL RESPECTO LA SUPERVISIÓN DE OBRA REFIERE QUE, NO SE ESTÁ CONTINUANDO CON LA EJECUCIÓN DEL SUBDREN DEBIDO A QUE EL MATERIAL DE FILTRO PRESENTADO POR EL CONTRATISTA NO CUMPLE CON LOS ESTÁNDARES DE GRADACIÓN REQUERIDOS DE ACUERDO A EXPEDIENTE TÉCNICO.

HECHO QUE PODRÍA GENERAR DILACIONES EN EL PLAZO DE EJECUCIÓN DE OBRA.

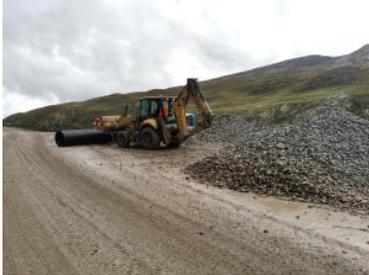
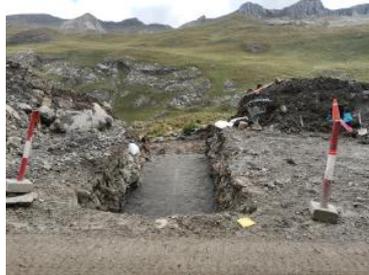
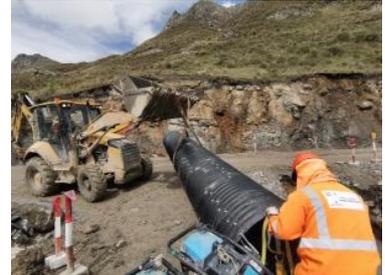
Progresiva: km 189+085 – Alcantarilla TMC D=36”
600.0OBRAS DE ARTE Y DRENAJE
622.BTUBERIA CORRUGADA DE ACERO GALVANIZADO CIRCULAR DE Ø=0.90 m

Personal aproximado verificado en el frente de trabajo: 1 Operario y 6Ayudantes,
Equipos aproximados verificados en el frente de trabajo: 1 Retroexcavadora con operador. Además de
equipos menores como 2 Vibro pisón.
Actividades verificadas por personal profesional, técnico y auxiliar del CONTRATISTA y del Consorcio
Supervisor. Se sugirió el control adecuado de los procesos constructivos al Consorcio Supervisor, a fin de
garantizar la calidad y durabilidad de la obra. Así como el cumplimiento de los protocolos de seguridad y
salud en el trabajo para la actividad y la adecuada disposición de residuos a fin de su posterior transporte.

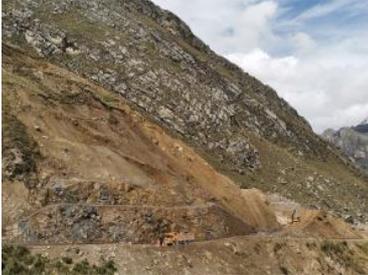
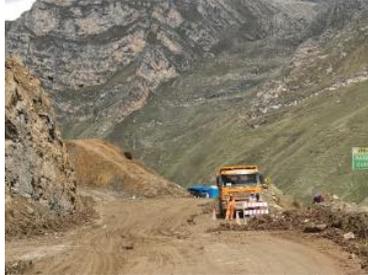
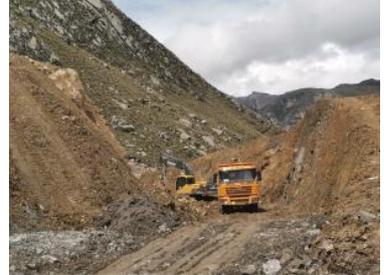
Personal aproximado verificado en el frente de trabajo: 1 Capataz, 1 Operario, 2 Oficial, 1 Ayudante y 2 Vigía.

Equipos aproximados verificados en el frente de trabajo: 2 Excavadora sobre oruga, 1 Martillo Hidráulico sobre oruga y 9 Volquetes.

La Supervisión de Obra refiere que el material excedente es transportado y dispuesto en el DME km 187+760C.

Se aprecia saturación en el material, lo cual podría generar deslizamientos y/o derrumbes, al respecto se ha sugerido a la Supervisión de Obra las medidas de preventivas correspondientes a fin de evitar riesgos de incidentes y/o accidentes en obra.

Actividades verificadas por personal profesional, técnico y auxiliar del Contratista y Consorcio Supervisor. Se sugirió el control adecuado de los procesos constructivos al Consorcio Supervisor, a fin de garantizar la calidad y durabilidad de la obra. Así como el cumplimiento de los protocolos de seguridad y salud en el trabajo para la actividad y la adecuada disposición de residuos a fin de su posterior transporte.

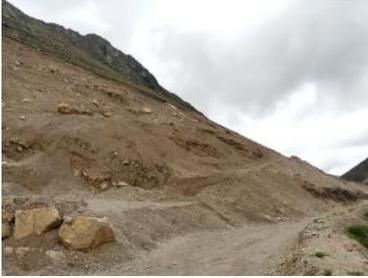
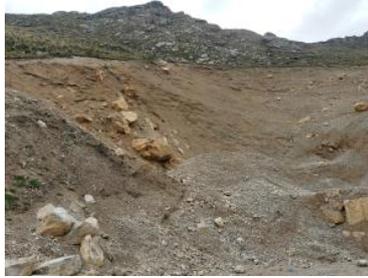
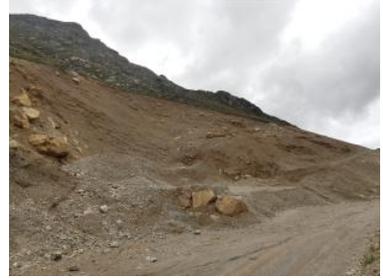
Progresiva: km 194+770 LI
Cantera de cerro Licllao

Personal aproximado verificado en el frente de trabajo: Ninguno.
Equipos aproximados verificados en el frente de trabajo: Ninguno.
Durante la inspección física NO se aprecia ninguna actividad relacionada a extracción, procesamiento o transporte de material de cantera.
Al respecto la Supervisión de Obrad refiere que no se encuentra en USO.

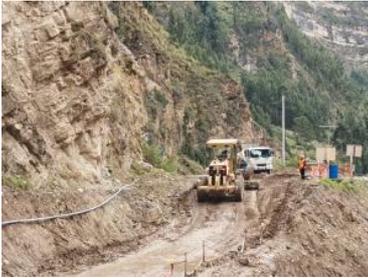
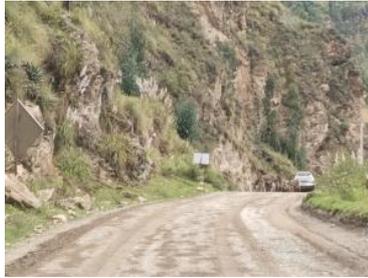
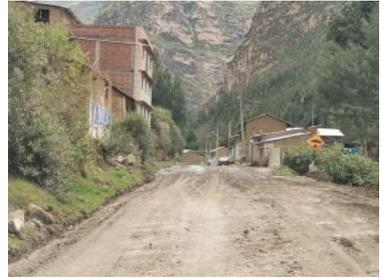
Progresiva: km 212+000 al Km. 208+000 aproximadamente
100.0TRABAJOS PRELIMINARES
103.AMANTENIMIENTO DE TRANSITO Y SEGURIDAD VIAL

Personal aproximado verificado en el frente de trabajo: 1 Ayudante.
Equipos aproximados verificados en el frente de trabajo: 1 Motoniveladora con operador.
Actividades verificadas por personal profesional, técnico y auxiliar del Contratista y de la Supervisión de Obra. Se sugirió el control adecuado de los procesos constructivos a la Supervisión de Obra, a fin de garantizar la calidad y durabilidad de la obra. Así como el cumplimiento de los protocolos de seguridad y salud en el trabajo para la actividad y la adecuada disposición de residuos a fin de su posterior transporte.
