BITACORA ELECTRÓNICA DE OBRA

Confirma Bitacora: Si	Nro Informe: 0023	Fecha Informe: 27 - 02 - 2023	Nombre De La Obra: Corredor Vial: Huánuco - La Unión-Huallanca, Dv. Antamina/Emp. PE-3N (Tingo Chico) - Nuevas Flores - Llata - Antamina, Tramo I	Personal Encargado: BORIS WALTER AYLLÓN CARCELÉN		
Foto Bitacora:	Foto Bitacora 2:	Foto Bitacora 3:	Foto Bitacora 4:	Foto Bitacora 5:	Foto Bitacora 6:

NUMERO DE INFORME No. 0023-2023
CONTRATO DE OBRA: No. 127-2018-MTC/ 20
EMPRESA CONTRATISTA: CHINA RAILWAY 20 BUREAU GROUP CORPORATION
OBRA: "CONSERVACIÓN POR NIVELES DE SERVICIO Y OPERACIÓN DEL CORREDOR VIAL; HUANUCO- LA UNION - HUALLANCA –DV. ANTAMINA – EMP.PE 3N" (TINGO CHICO) - NUEVAS FLORES - LLATA- ANTAMINA - TRAMO 1 LONGITUD: 52.92 KMS.
MONTO DEL CONTRATO : S/ 1,241,495,685.46 INCLUYE IGV
MONTO DEL CONTRATO TRAMO 1 (OI-1) ; S/ 323,942,616.32 Nuevo Monto del Presupuesto OI-1 S/ 395 427 697,64 inc. I.G.V con precios a junio 2018
SUPERVISOR: CONSORCIO SUPERVISOR LOUIS BERGER - HOB
CONTRATO DE CONSULTORIA DE OBRA N° 144 -2018-MTC/20.2
MONTO DEL CONTRATO DE CONSULTORIA: S/. 123,625,905,13 INCLUYE IGV
MONTO ASIGNADO AL PRIMER TRAMO (PRIMER EQUIPO) : S/ 27,450,314.74 INCLUYE IGV }
LA OBRA ACT

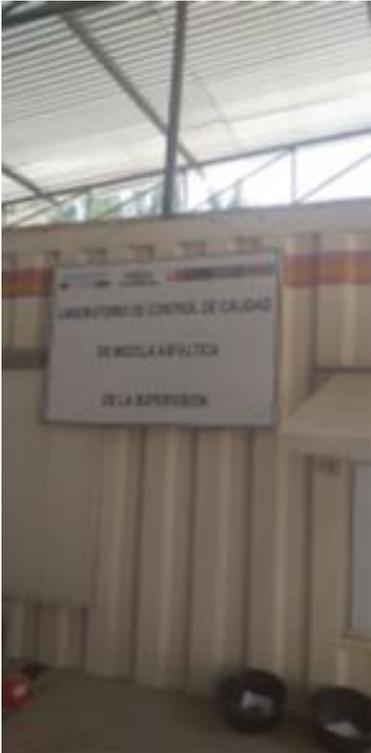
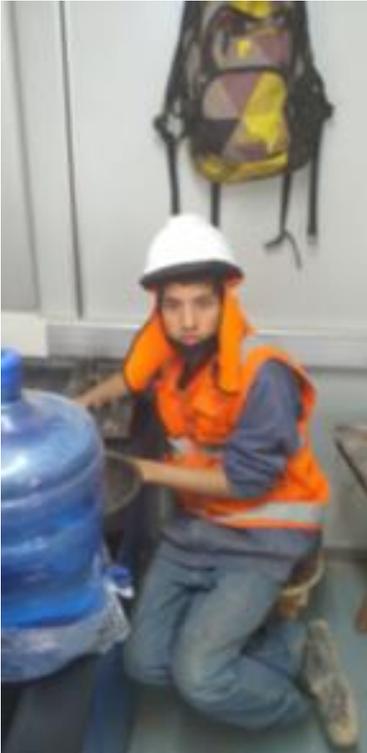
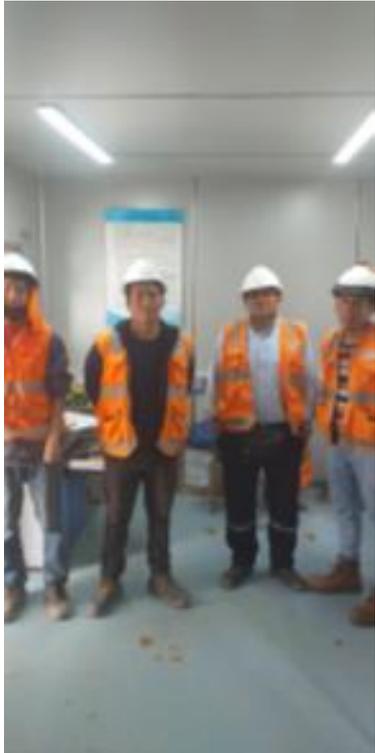
PROGRESIVA KM. 12+000
VISITA DE SEGUIMIENTO Y MONITOREO A LAS AREAS AUXILIARES DEL TRAMO 1 (OI-1) : ZONA INDUSTRIAL (LABORATORIO DE ASFALTO DE LA SUPERVISION)

En la progresiva Km. 12+000 se ubica la zona industrial del Contratista, dentro de sus instalaciones están ubicados los laboratorios de asfalto y suelos de la Supervisión, Hoy se realiza la constatación de los equipos de laboratorio de la supervisión, donde se verifica los equipos mínimos de la supervisión, donde estan presentes los técnicos : Klever Inga jefe de laboratorio, los auxiliares: Diego Quispé, Piero Remusgo, Dani Maita, se verifica que la mayoría de los equipos su calibración esta vigente hasta el día 28-03-2023.

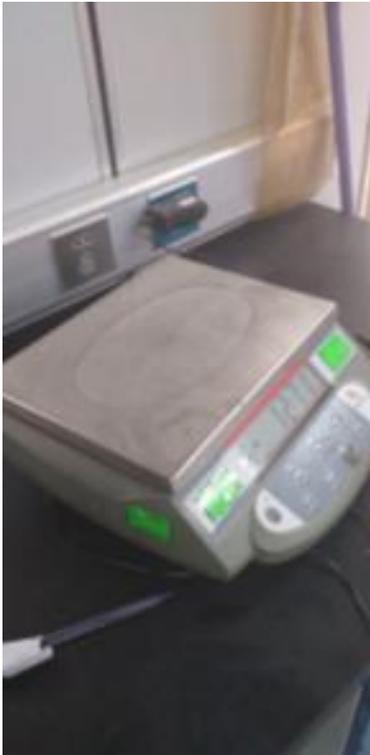
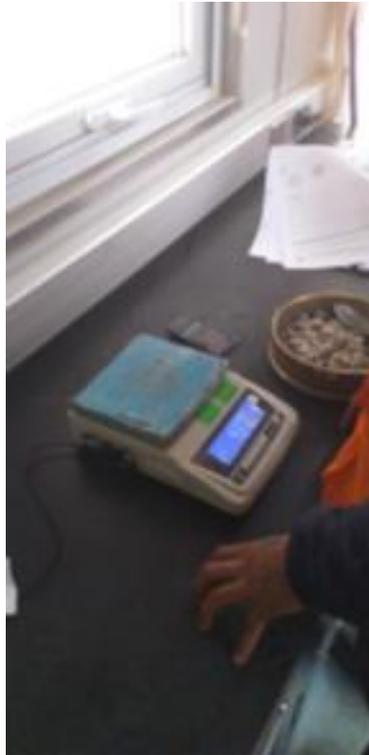
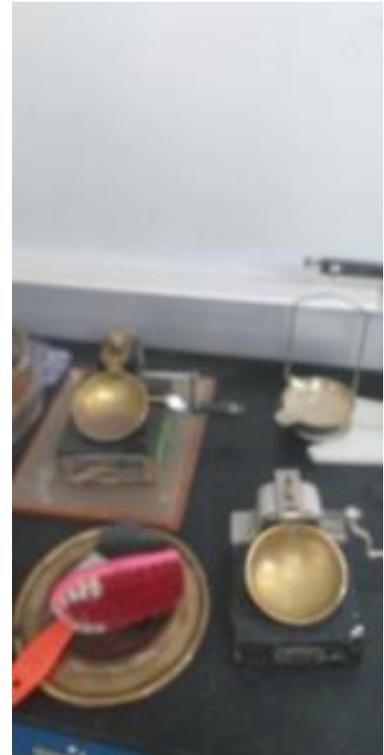
PROGRESIVA KM. 12+000
VISITA DE SEGUIMIENTO Y MONITOREO A LAS AREAS AUXILIARES DEL TRAMO 1 (OI-1) : ZONA INDUSTRIAL (LABORATORIO DE ASFALTO DE LA SUPERVISION)

En la progresiva Km. 12+000 se ubica la zona industrial del Contratista, dentro de sus instalaciones están ubicados los laboratorios de asfalto y suelos de la Supervisión, Hoy se realiza la constatación de los equipos de laboratorio de la supervisión, donde se verifica los siguientes equipos: balanzas de 30 kgs, de 5kg y balanzas de precisión, se verifica que los equipos su calibración están vigentes hasta el día 28-03-2023.

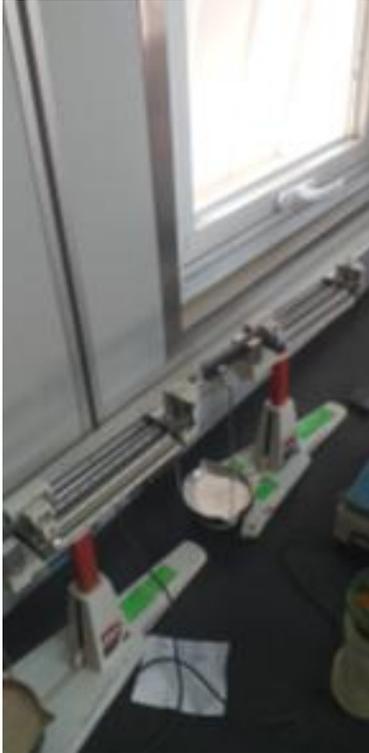
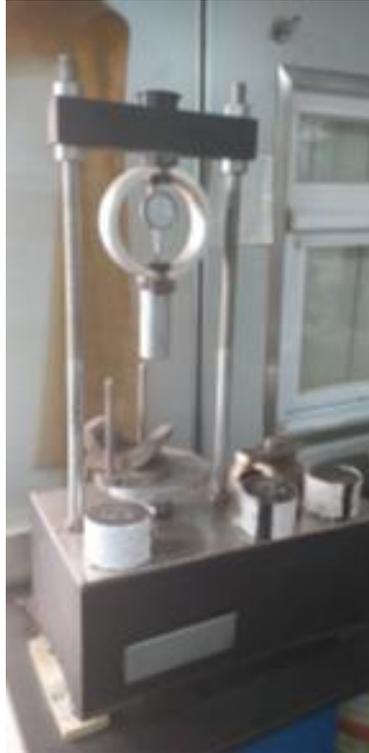
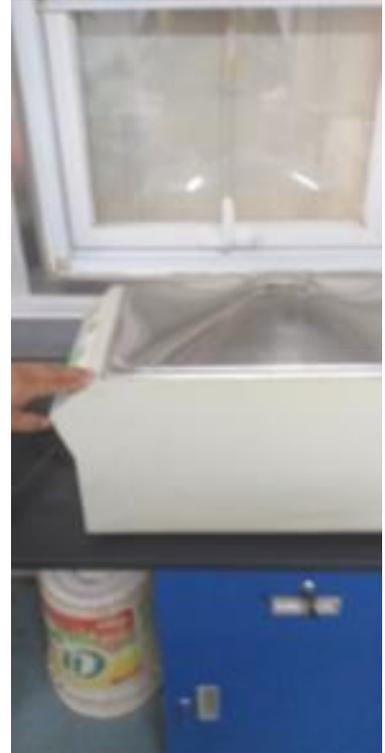
PROGRESIVA KM. 12+000
VISITA DE SEGUIMIENTO Y MONITOREO A LAS AREAS AUXILIARES DEL TRAMO 1 (OI-1) : ZONA INDUSTRIAL (LABORATORIO DE ASFALTO DE LA SUPERVISION

En la progresiva Km. 12+000 se ubica la zona industrial del Contratista, dentro de sus instalaciones están ubicados los laboratorios de asfalto y suelos de la Supervisión, Hoy se realiza la constatación de los equipos de laboratorio de la supervisión, donde se verifica los siguientes equipos: piscina baño maria, prensa y balanzas de precisión, se verifica que los equipos su calibración esta vigente hasta el dia 28-03-2023.

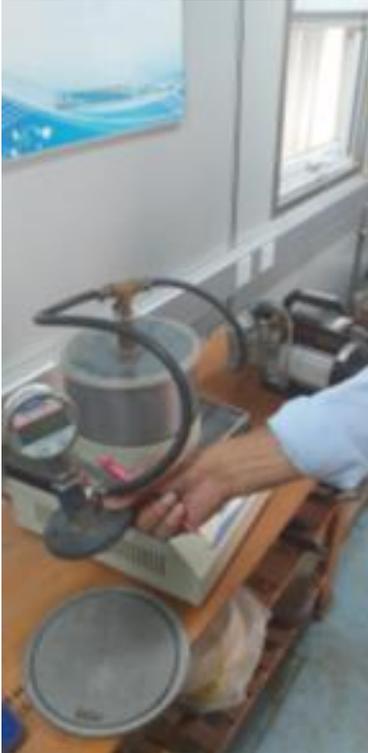
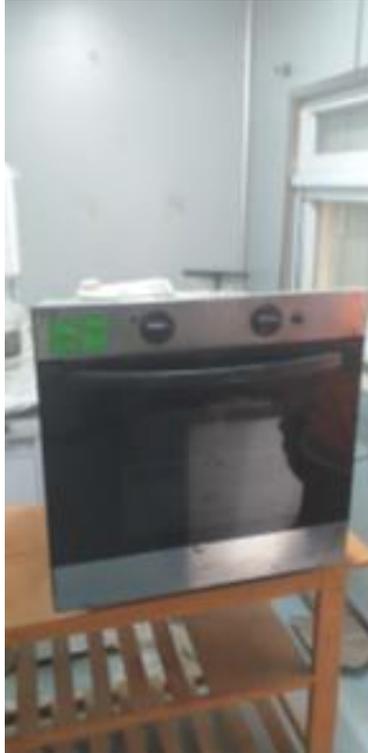
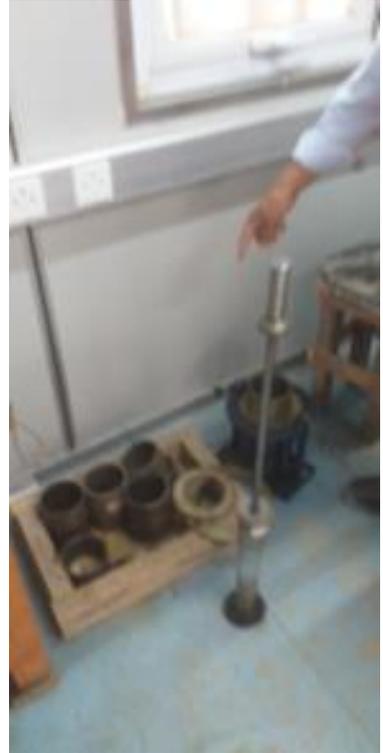
VISITA DE SEGUIMIENTO Y MONITOREO A LAS AREAS AUXILIARES DEL TRAMO 1 (OI-1) : ZONA INDUSTRIAL (LABORATORIO DE ASFALTO DE LA SUPERVISION)

En la progresiva Km. 12+000 se ubica la zona industrial del Contratista, dentro de sus instalaciones están ubicados los laboratorios de asfalto y suelos de la Supervisión, Hoy se realiza la constatación de los equipos de laboratorio de la supervisión, donde se verifica los siguientes equipos: bomba de vacío, horno, molde y pisón, se verifica que los equipos su calibración están vigentes hasta el día 28-03-2023.

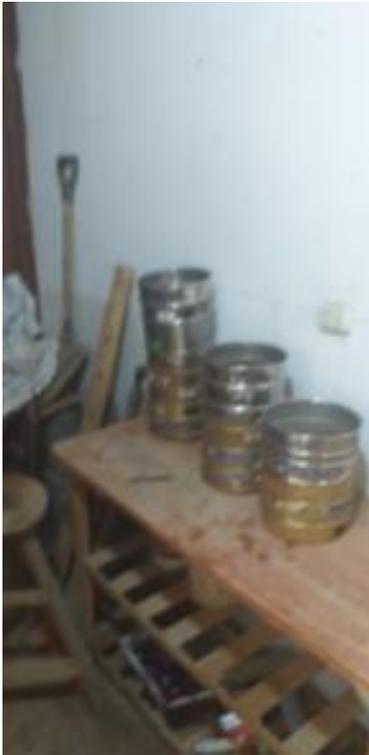
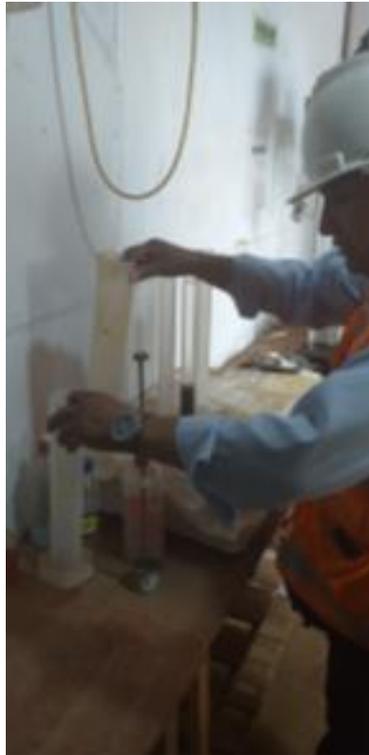
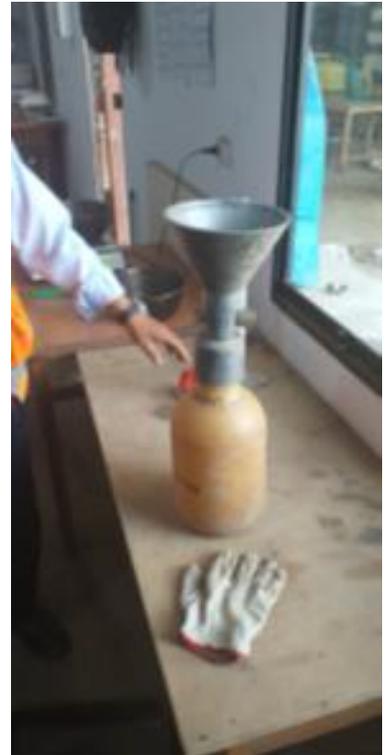
VISITA DE SEGUIMIENTO Y MONITOREO A LAS AREAS AUXILIARES DEL TRAMO 1 (OI-1) : ZONA INDUSTRIAL (LABORATORIO DE SUELOS DE LA SUPERVISION)

En la progresiva Km. 12+000 se ubica la zona industrial del Contratista, dentro de sus instalaciones están ubicados los laboratorios de asfalto y suelos de la Supervisión, Hoy se realiza la constatación de los equipos de laboratorio de la supervisión, donde se verifica los siguientes equipos: mallas, cedazos, probetas y cono de arena, se verifica que los equipos están vigentes su calibración hasta el día 28-03-2023

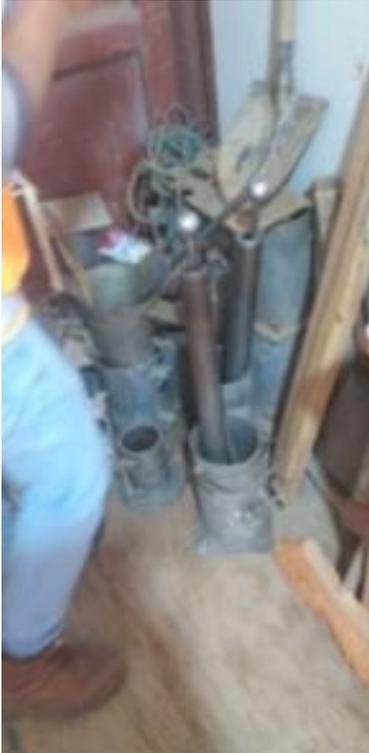
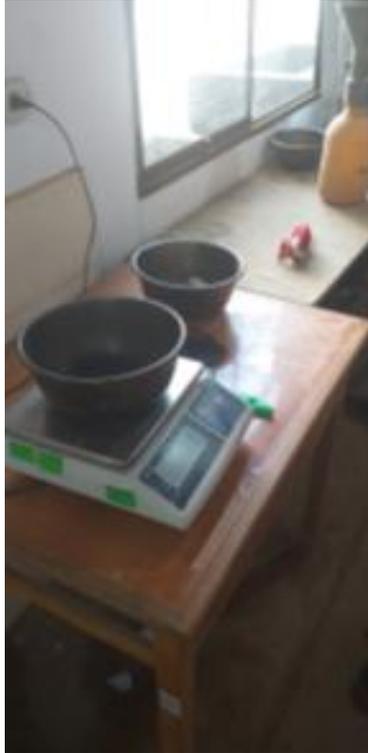
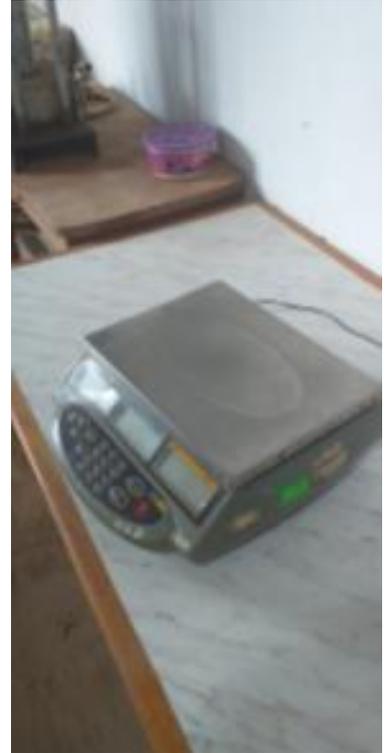
PROGRESIVA KM. 12+000
VISITA DE SEGUIMIENTO Y MONITOREO A LAS AREAS AUXILIARES DEL TRAMO 1 (OI-1) : ZONA INDUSTRIAL (LABORATORIO DE SUELOS DE LA SUPERVISION)

En la progresiva Km. 12+000 se ubica la zona industrial del Contratista, dentro de sus instalaciones están ubicados los laboratorios de asfalto y suelos de la Supervisión, Hoy se realiza la constatación de los equipos de laboratorio de la supervisión, donde se verifica los siguientes equipos: balanzas , probetas y equipo para dpl, se verifica que los equipos están vigentes su calibración hasta el día 28-03-2023

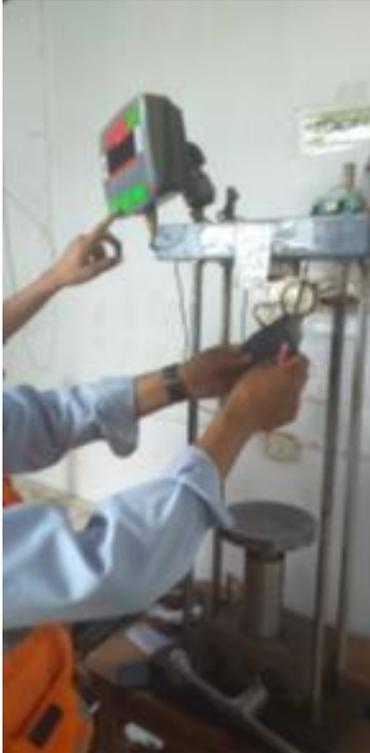
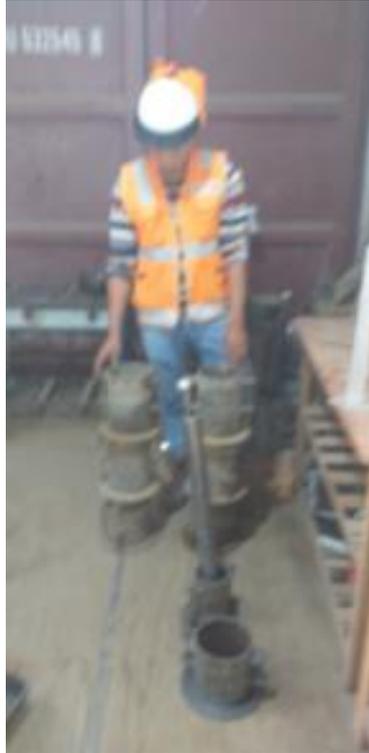
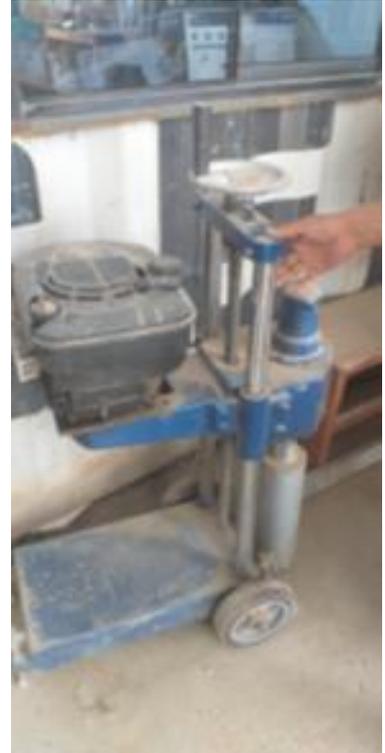
PROGRESIVA KM. 12+000
VISITA DE SEGUIMIENTO Y MONITOREO A LAS AREAS AUXILIARES DEL TRAMO 1 (OI-1) : ZONA INDUSTRIAL (LABORATORIO DE SUELOS DE LA SUPERVISION)

En la progresiva Km. 12+000 se ubica la zona industrial del Contratista, dentro de sus instalaciones están ubicados los laboratorios de asfalto y suelos de la Supervisión, Hoy se realiza la constatación de los equipos de laboratorio de la supervisión, donde se verifica los siguientes equipos: prensa, diamantina , probetas y equipo para dpl, se verifica que los equipos están vigentes su calibración hasta el día 28-03-2023

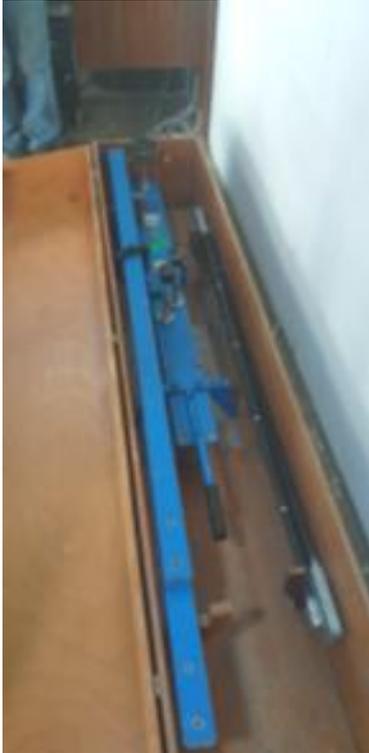
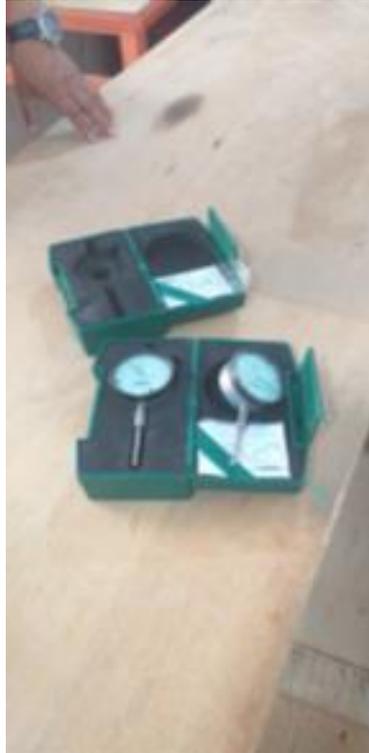
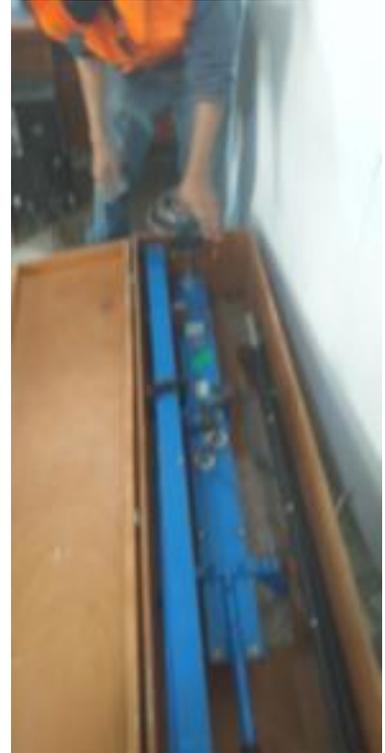
PROGRESIVA KM. 12+000
VISITA DE SEGUIMIENTO Y MONITOREO A LAS AREAS AUXILIARES DEL TRAMO 1 (OI-1) : ZONA INDUSTRIAL (LABORATORIO DE SUELOS DE LA SUPERVISION)

En la progresiva Km. 12+000 se ubica la zona industrial del Contratista, dentro de sus instalaciones están ubicados los laboratorios de asfalto y suelos de la Supervisión, Hoy se realiza la constatación de los equipos de laboratorio de la supervisión, donde se verifica los siguientes equipos: viga benkelman y diales, se verifica que los equipos están vigentes su calibración hasta el día 28-03-2023

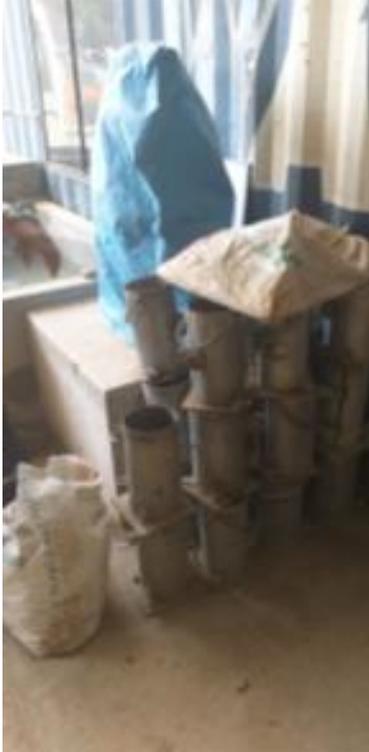
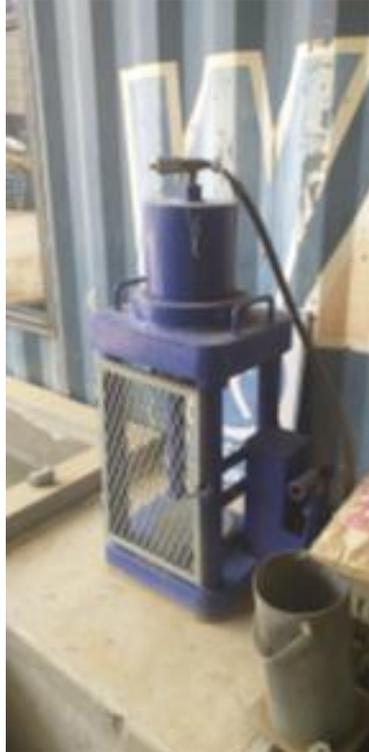
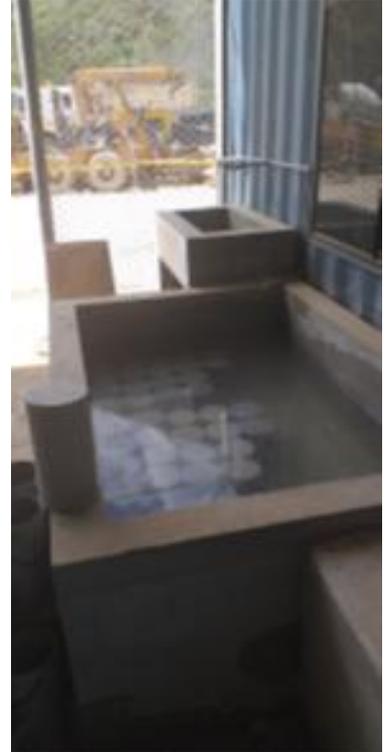
PROGRESIVA KM. 12+000
VISITA DE SEGUIMIENTO Y MONITOREO A LAS AREAS AUXILIARES DEL TRAMO 1 (OI-1) : ZONA INDUSTRIAL (LABORATORIO DE SUELOS DE LA SUPERVISION)

En la progresiva Km. 12+000 se ubica la zona industrial del Contratista, dentro de sus instalaciones están ubicados los laboratorios de asfalto y suelos de la Supervisión, Hoy se realiza la constatación de los equipos de laboratorio de la supervisión, donde se verifica los siguientes equipos: probetas cilíndricas para muestras de concreto, prensa para ensayos a compresión y piscina para las muestras de concreto, se verifica que los equipos están vigentes su calibración hasta el día 28-03-2023

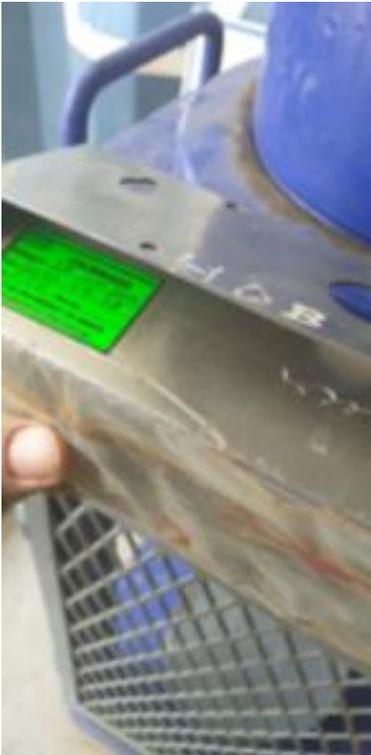
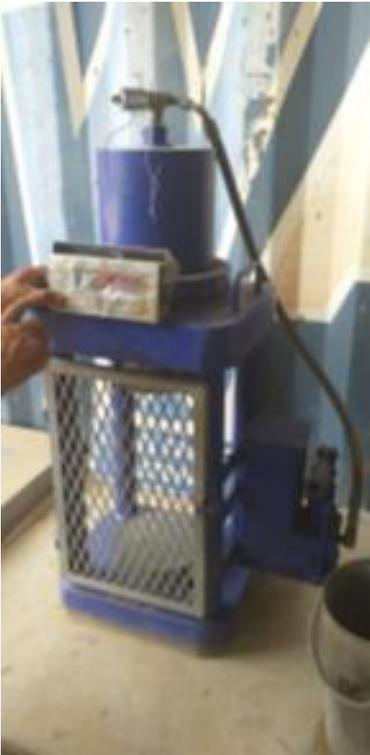
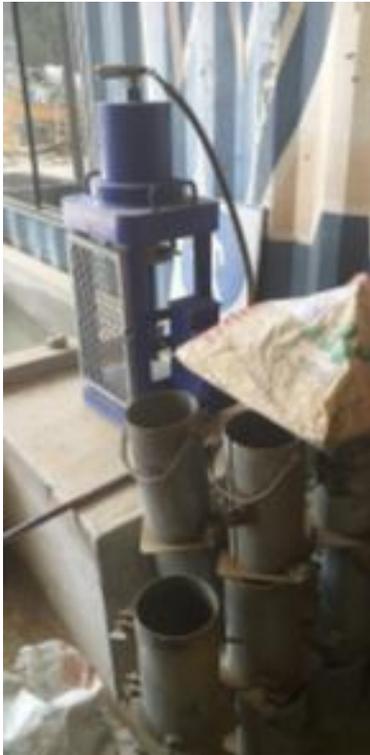
PROGRESIVA KM. 12+000
VISITA DE SEGUIMIENTO Y MONITOREO A LAS AREAS AUXILIARES DEL TRAMO 1 (OI-1) : ZONA INDUSTRIAL (LABORATORIO DE SUELOS DE LA SUPERVISION)

En la progresiva Km. 12+000 se ubica la zona industrial del Contratista, dentro de sus instalaciones están ubicados los laboratorios de asfalto y suelos de la Supervisión, Hoy se realiza la constatación de los equipos de laboratorio de la supervisión, donde se verifica los siguientes equipos: prensa para ensayos a compresión, se verifica que el equipo esta vigente su calibración hasta el día 28-03-2023

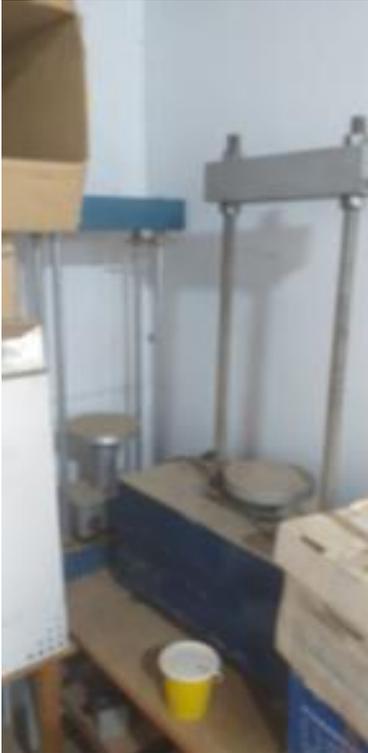
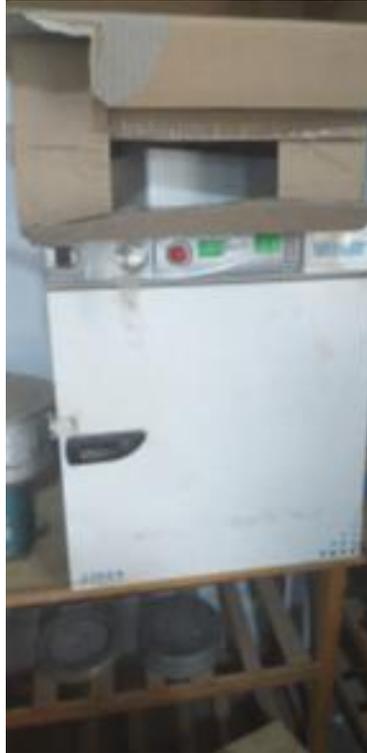
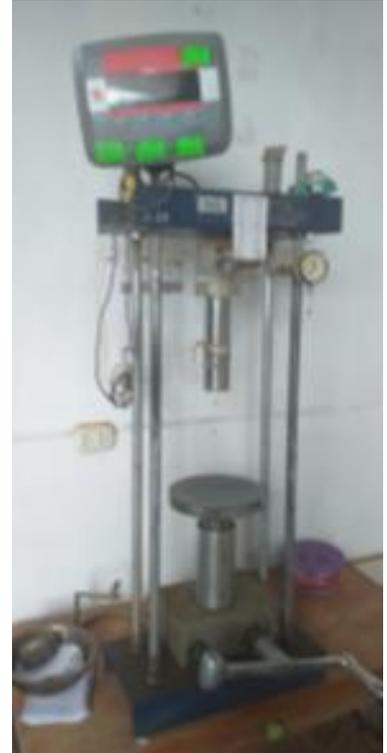
VISITA DE SEGUIMIENTO Y MONITOREO A LAS AREAS AUXILIARES DEL TRAMO 1 (OI-1) : ZONA INDUSTRIAL (LABORATORIO DE SUELOS DE LA SUPERVISION)

En la progresiva Km. 12+000 se ubica la zona industrial del Contratista, dentro de sus instalaciones están ubicados los laboratorios de asfalto y suelos de la Supervisión, Hoy se realiza la constatación de los equipos de laboratorio de la supervisión, donde se verifica los siguientes equipos: CBR Y horno, se verifica que los equipos están vigentes su calibración hasta el día 28-03-2023

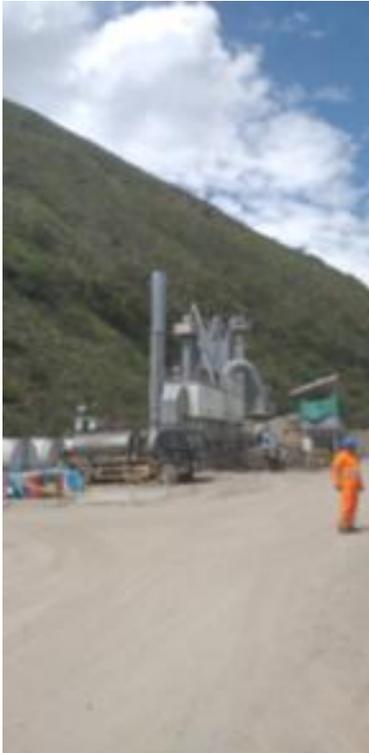
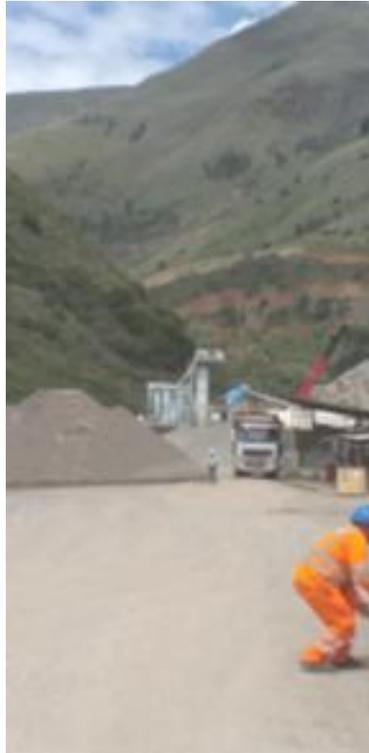
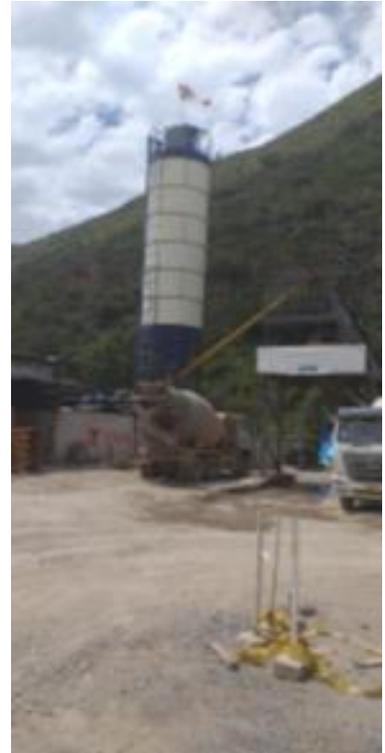
PROGRESIVA KM. 12+000 VISITA DE SEGUIMIENTO Y MONITOREO A LAS AREAS AUXILIARES DEL TRAMO 1 (OI-1) : ZONA INDUSTRIAL (PLANTA DE ASFALTO, CHANCADORA Y PLANTA DE CONCRETO DE LA CONTRATISTA)

En la progresiva Km. 12+000 se ubica la zona industrial del Contratista, dentro de sus instalaciones están ubicados los laboratorios de asfalto y suelos de la Supervisión, Hoy se visita la planta de asfalto (hoy sin actividad), la chancadora y planta de concreto (en actividad)
