BITACORA ELECTRÓNICA DE OBRA

Confirma Bitacora: Si	Nro Informe: 039-2023-MTC/20.9-Igm	Fecha Informe: 24-02-2023	Nombre De La Obra: Mejoramiento de la Carretera Oyón-Ambo, Tramo II: Dv. Cerro de Pasco-Dv. Chacayan	Personal Encargado: LUZMILA GUERRA MOTTA		
Foto Bitacora:  	Foto Bitacora 2: Ver imagen completa	Foto Bitacora 3: Ver imagen completa	Foto Bitacora 4: Ver imagen completa	Foto Bitacora 5: Ver imagen completa	Foto Bitacora 6: Ver imagen completa	
Ver imagen completa

OBRA: MEJORAMIENTO DE LA CARRETERA OYÓN – AMBO, TRAMO II, DESVIÓ CERRO DE PASCO (KM 181+000) – DV. CHACAYÁN (KM 230+000)
 CONTRATISTA: CONSORCIO CARRETERO DEL PERÚ, CONFORMADO POR LAS EMPRESAS CHINA GEZHOUBA GROUP COMPANY LIMITED SUCURSAL DEL PERÚ Y LA EMPRESA EIVI S.A.C.
 CONTRATO DE OBRA: N° 167-2018-MTC/20
 MONTO DEL CONTRATO: S/ 444 229 695.84 INC. IGV
 SUPERVISOR: CONSORCIO SUPERVISOR OYÓN CHANCAYÁN, CONFORMADO POR LAS EMPRESAS SERVICIO DE CONSULTORES ANDINOS SOCIEDAD ANÓNIMA – SERCONSULT S.A., Y ASISTENCIA TÉCNICA Y JURÍDICA CONSULTORES SL - ATJSL
 CONTRATO DE SERVICIOS DE CONSULTORÍA: N° 147-2018-MTC/20.2
 MONTO DEL CONTRATO: S/ 16 736 725.29 INC. IGV

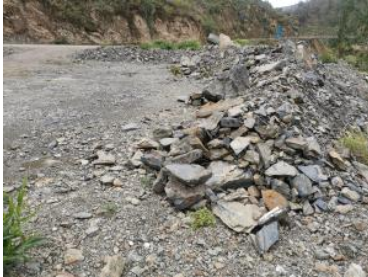
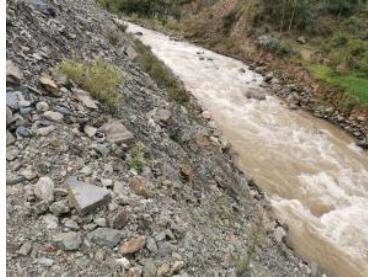
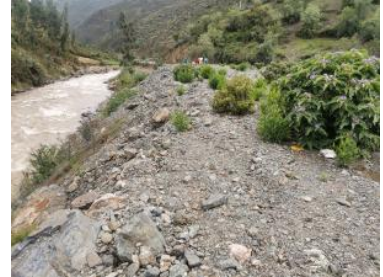
Progresiva: km 231+440 LI
DME 31

- El Contratista refiere que se encuentra Considerado para su pronto cierre.
- El Contratista refiere que no se habría realizado el retiro de topsoil, por lo cual no correspondería su reposición.
- Se habrían realizado trabajos de enrocado de protección.
- El área pertenece a la Comunidad Campesina de Antapirca.

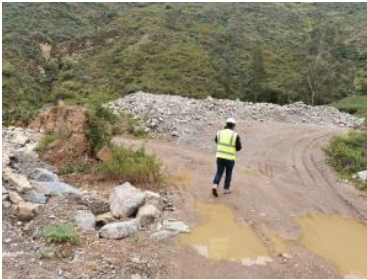
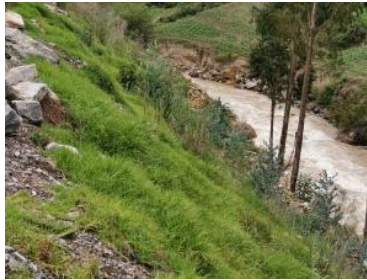
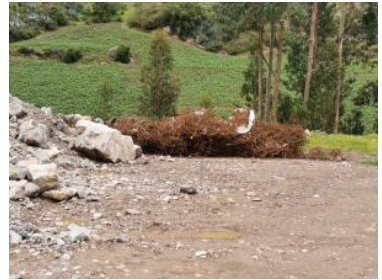
Progresiva: km 221+560 LD
DME S5

Leve

- El Contratista refiere que se encuentra Considerado para su pronto cierre.
- La plataforma del DME se viene usando como acopio temporal de material pétreo.
- El topsoil, se encuentra cubierto de vegetación.
- Se realizaron trabajos de enrocado de protección.
- El Contratista refiere que NO correspondería la ejecución de estructuras de drenaje.
- El área pertenece a la Comunidad Campesina de San Pedro de Pillao.
- Se aprecia residuos metálicos en proceso de oxidación en la plataforma del DME, hecho que podría generar la contaminación del suelo.
- Contratista y Supervisión de Obra, refieren que la DGAAM habría realizado sus recomendaciones a fin del cierre del área auxiliar DME S5 - km 221+560 LD.

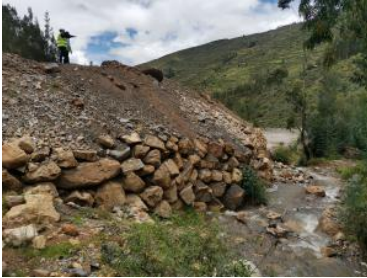
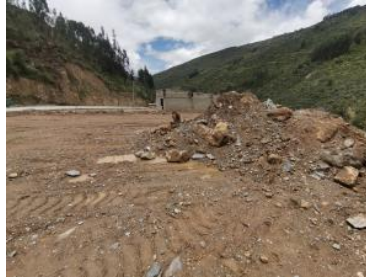
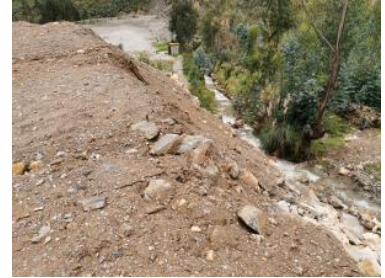
Progresiva: km 219+850 LD
DME S4

- El Contratista refiere que se encuentra Considerado para su pronto cierre.
- El Contratista refiere que se encuentra pendiente la conformación del DME
- El Contratista refiere que no se habría realizado el retiro de topsoil, por lo cual no correspondería su reposición.
- Se realizaron trabajos de enrocado de protección.
- El Contratista refiere que se estaría en evaluación la ejecución de estructuras de drenaje.
- Contratista y Supervisión de Obra, refieren que la DGAAM habría realizado sus recomendaciones a fin del cierre del área auxiliar DME S4 - km 219+850 LD
- El área pertenece a la Comunidad Campesina de San Pedro de Pillao.

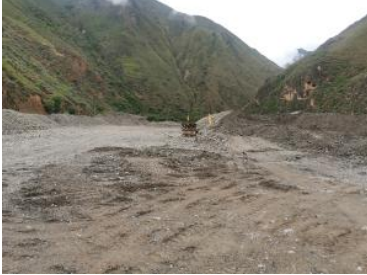
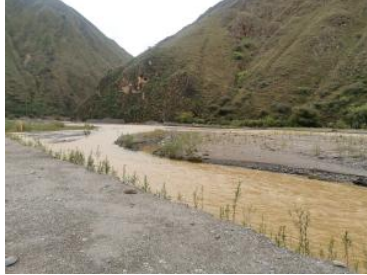
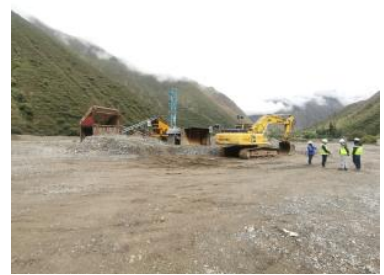
Progresiva: km 251+400 LI
CANTERA DE RIO: AGOCHACAN

Personal aproximado verificado en el frente de trabajo: Ninguno
Equipos aproximados verificados en el frente de trabajo: 1 Excavadora sobre oruga sin operador y 1 Planta Chancadora.

- El Contratista refiere que se encuentra Considerado para su pronto cierre.
- El material pétreo que se encuentra acopiado será transportado a su planta chancadora.
- El área auxiliar pertenece a dos sectores la Municipalidad de San Francisco de Mosca y la Municipalidad Distrital de Paucar por lo que se viene realizando las coordinaciones necesarias con ambas municipalidades a fin del cierre de la cantera.

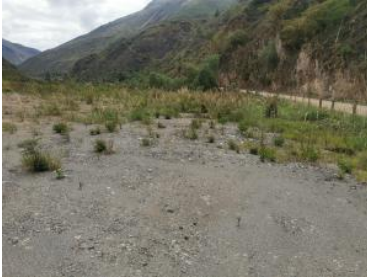
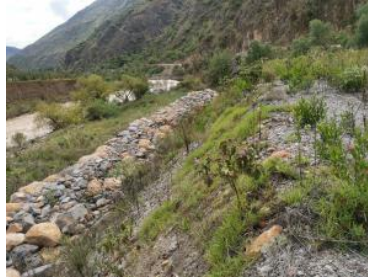
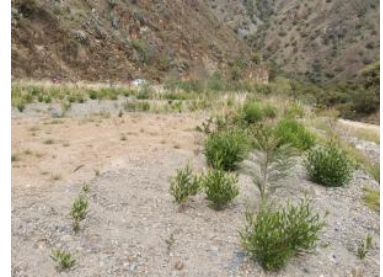
Progresiva: km 259+960 LI
DME 35

- El Contratista refiere que se encuentra Considerado para su pronto cierre.

- El Contratista refiere que no se habría realizado el retiro de topsoil, por lo cual no correspondería su reposición.

- El Contratista refiere que NO correspondería la ejecución de estructuras de drenaje.

- El área pertenece a la Comunidad Campesina de Mosca.

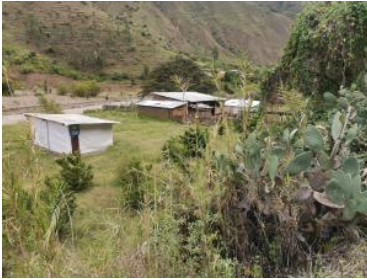
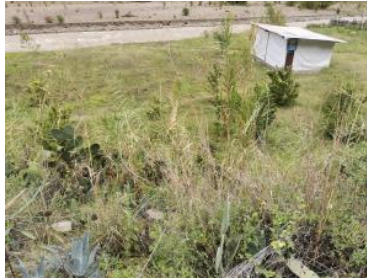
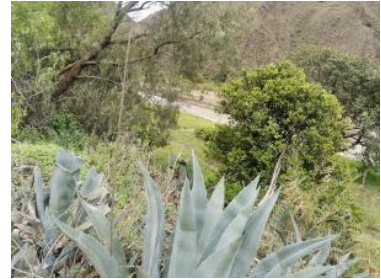
Progresiva: km 242+860 LI
DME 33

Personal aproximado verificado en el frente de trabajo: Ninguno
Equipos aproximados verificados en el frente de trabajo: Ninguno
Contratista y Supervisión de Obra refieren que el área no fue usada.
El área pertenece a la Comunidad Campesina de Tangor.

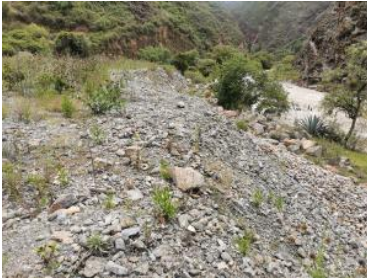
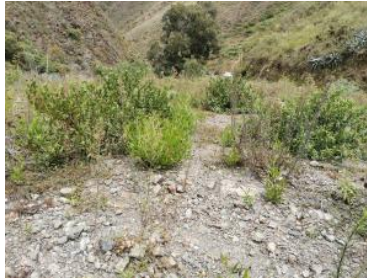
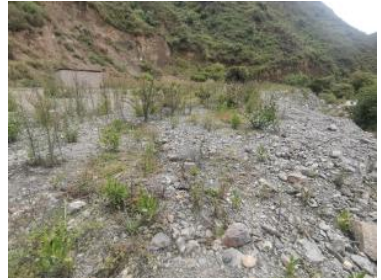
Progresiva: km 239+040 LD
DME 32

- El Contratista refiere que se encuentra Considerado para su pronto cierre.
- El Contratista refiere que se cuenta con diferentes personas que indican ser poseionarios del área, por lo que, se encontrarían coordinando con la junta directiva de la Comunidad Campesina de Tangor, a fin de conocer al real poseionario.
- Plataforma con cobertura vegetal natural.
- El Contratista refiere que no se habría realizado el retiro de topsoil, por lo cual no correspondería su reposición.

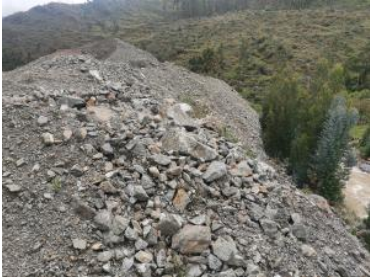
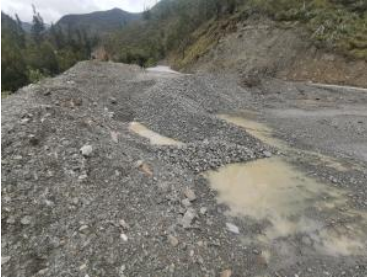
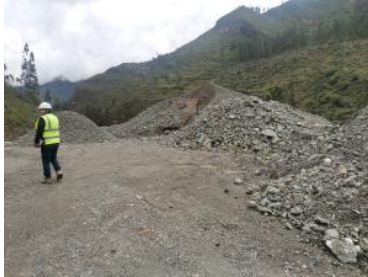
Progresiva: km 229+400 LD
DME S6

- El Contratista refiere que se encuentra Considerado para su pronto cierre.
- El Contratista refiere que la plataforma se viene utilizando como acopio temporal de material agregado.
- Contratista y Supervisión de Obra, refirieron que la DGAAM habría realizado sus recomendaciones a fin del cierre del área auxiliar DME S6 - km 229+400 LD.
- El área pertenece a la Comunidad Campesina de San Cristóbal de Chaupimarca.

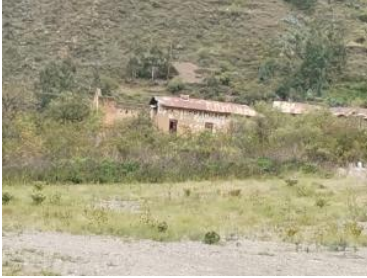
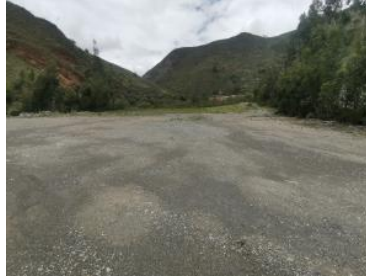
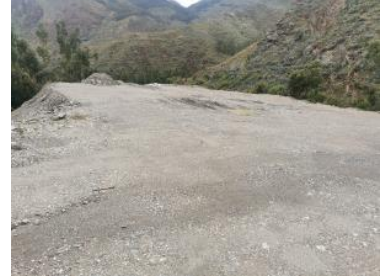
Progresiva: km 228+420 LD
DME 30

- La Supervisión de Obra, refiere que se encuentra en evaluación la posible ampliación del citado DME.
- El Contratista refiere que se encuentra Considerado para su pronto cierre.
- El topsoil, se encuentra cubierto de vegetación.
- El área pertenece a la Comunidad Campesina de San Cristóbal de Chaupimarca.

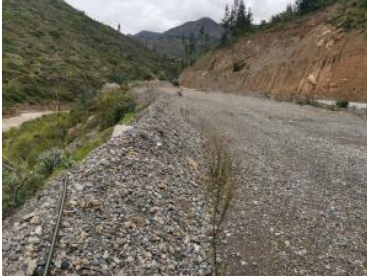
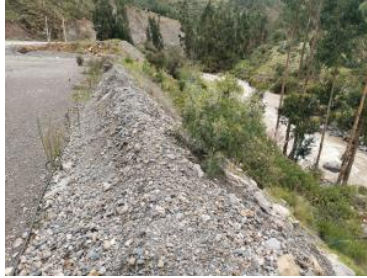
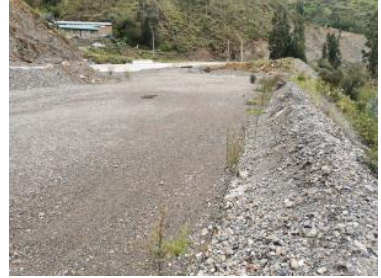
Progresiva: km 225+180 LD
DME 28

- El Contratista refiere que se encuentra Considerado para su pronto cierre, del mismo modo indica que contractualmente no se tiene considerado la ejecución de enrocado de protección ni la ejecución de obras de drenaje.
- El área pertenece a la Comunidad Campesina de San Juan de Michivilca.

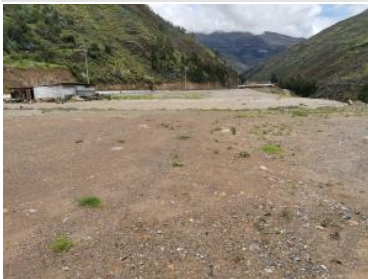
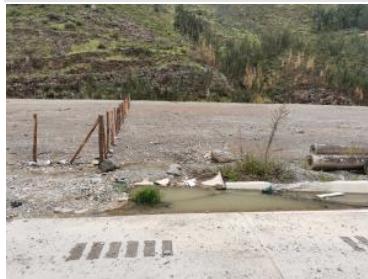
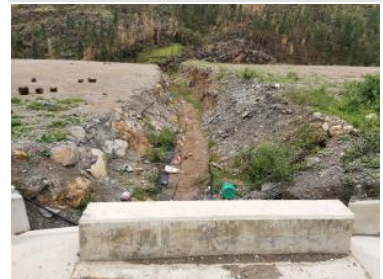
Progresiva: km 220+200 al km 220+600 LD
DME´s 25, 25A, 26, 26A y 27

Moderado

- Contratista y Supervisión de Obra refirieron que se unifico los DME´s 25, 25A, 26, 26A y 27, que corresponden a áreas auxiliares contractuales y nuevas.
- Se aprecia que la descarga de dos (2) alcantarillas y una (1) cuneta triangular realizan su descarga en los DME´s descritos, al respecto, Contratista y Supervisión de Obra refirieron que se encuentran evaluando de forma conjunta alternativas de evacuación de dichas descargas a fin de no afectar la estabilidad del DME.
- El Contratista refiere que se encuentra Considerado para su pronto cierre.
- El área pertenece a la Comunidad Campesina de San Pedro de Pillao, siendo el propietario una persona particular.
- Se aprecia estructuras nuevas particulares en la plataforma del DME.

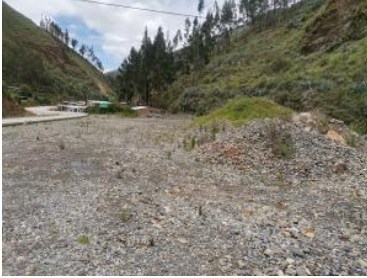
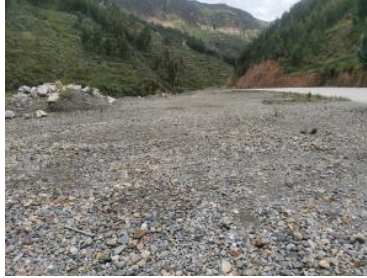
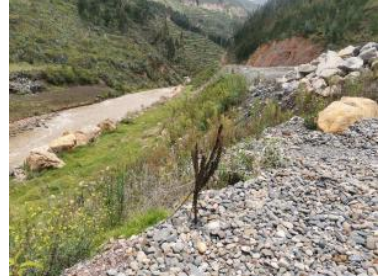
Progresiva: km 216+760 LD
DME 24

- El Contratista refiere que se encuentra Considerado para su pronto cierre.
- Se aprecia la construcción de enrocado de protección.
- El área pertenece a la Comunidad Campesina de San Juan de Yanacocha.
- El topsoil, se encuentra cubierto de vegetación.

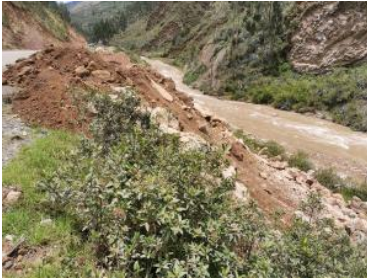
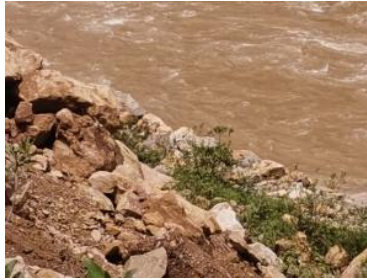
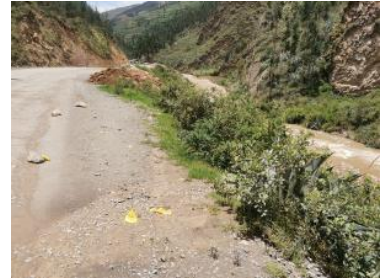
Progresiva: km 216+460 LD
DME 23

- El Contratista refiere que se encuentra Considerado para su pronto cierre.
- El área pertenece a la Comunidad Campesina de San Juan de Yanacocha.
- El Contratista refiere que el material dispuesto recientemente pudo haber sido realizado por terceros, ya que alrededores de este DME no se cuenta con frente de trabajo alguno.
