BITACORA ELECTRÓNICA DE OBRA

Confirma Bitacora:	Nro Informe:	Fecha Informe:	Nombre De La Obra:	Personal Encargado:
Si	N ^o 027-2023-MTC/20.9/MJQY	02-03-2023	Corredor Vial: Huánuco - La Unión-Huallanca, Dv. Antamina/Emp. PE-3N (Tingo Chico) - Nuevas Flores - Llata - Antamina, Tramo II	MICHAEL JESUS QUISPE YAURI.

OBRA N° 127-2018-MTC/20.2 CON LA EMPRESA CONTRATISTA CR20-(CHINA RAILWAY 20 BUREAU GROUP CORPORATION) PARA LA EJECUCIÓN DE LA OBRA “MEJORAMIENTO, CONSERVACIÓN POR NIVELES DE SERVICIO Y OPERACIÓN DE CORREDOR VIAL HUÁNUCO-LA UNIÓN-HUALLANCA-DV. ANTAMINA/EMP. PE-3N (TINGO CHICO)-NUEVAS FLORES-LLATA-ANTAMINA”, INICIO KM 94+383 AL FINAL KM 94+912.

(HUÁNUCO - LA UNIÓN - HUALLANCA): COMPONENTE DE PEAJE KM 94+383 AL KM 94+912

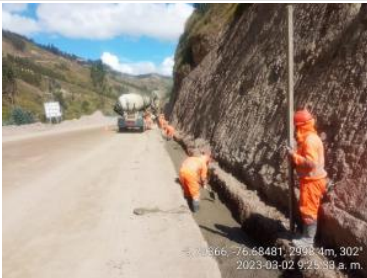
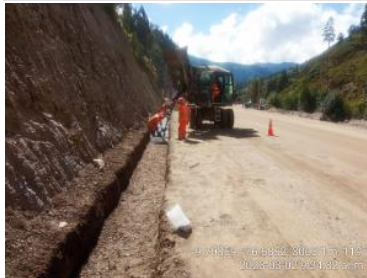
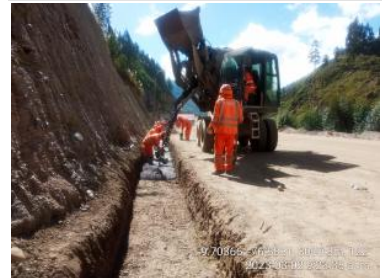
1

EXCAVACIÓN PARA LA CUNETETA RECTANGULAR DEL KM:94+800 AL 94+850 LADO DERECHO

VACIADOS DE CONCRETO FC:100 KG/ CM2 DEL SOLADO DE LAS CUENTAS RECTANGULARES LADO DERECHO KM:94+840 AL 94+910

REPARACIÓN DE CUNETAS RECTANGULARES

CONSTRUCCIÓN DE CUNETAS BERMA REVESTIDA EN CONCRETO TIPO C2

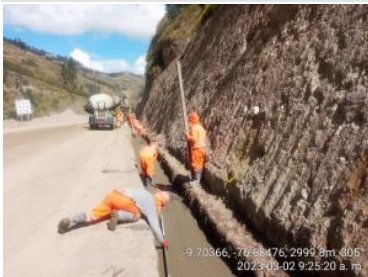
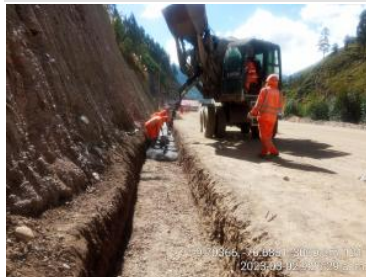
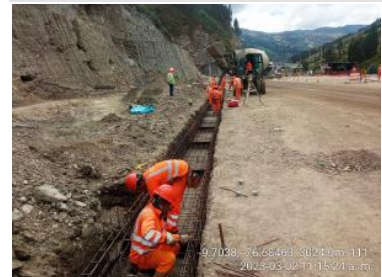
2

EXCAVACIÓN PARA LA CUNETETA RECTANGULAR DEL KM:94+800 AL 94+850 LADO DERECHO

VACIADOS DE CONCRETO FC:100 KG/ CM2 DEL SOLADO DE LAS CUENTAS RECTANGULARES LADO DERECHO KM:94+840 AL 94+910

REPARACIÓN DE CUNETAS RECTANGULARES

CONSTRUCCIÓN DE CUNETAS BERMA REVESTIDA EN CONCRETO TIPO C2

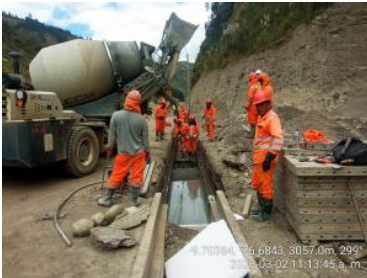
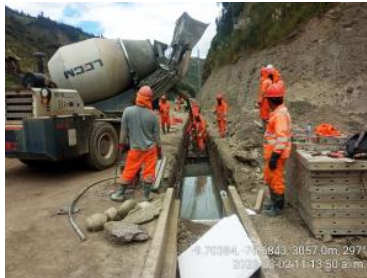
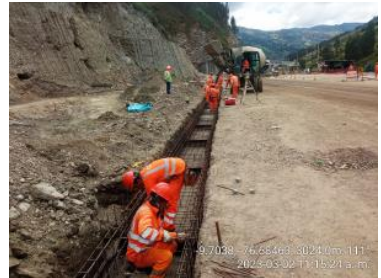
3

EXCAVACIÓN PARA LA CUNETETA RECTANGULAR DEL KM:94+800 AL 94+850 LADO DERECHO

VACIADOS DE CONCRETO FC:100 KG/ CM2 DEL SOLADO DE LAS CUENTAS RECTANGULARES LADO DERECHO KM:94+840 AL 94+910

REPARACIÓN DE CUNETAS RECTANGULARES

CONSTRUCCIÓN DE CUNETAS BERMA REVESTIDA EN CONCRETO TIPO C2

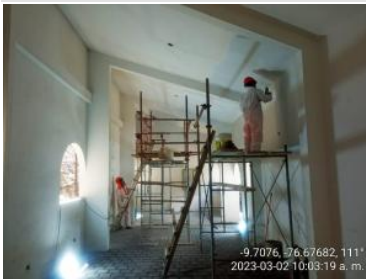
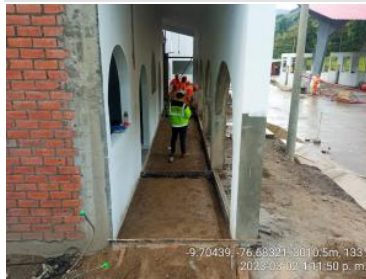
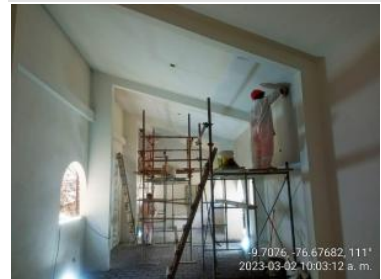
MURO LADRILLO K.K.DE ARCILLA 18 H (0.09X0.13X0.24) AMARRE DE SOGA JUNTA 1.5 CM. MORTERO 1:1:5 (E=0.15M)

ASENTADO DE LADRILLO EN BLOQUE 2-HOSPEDAJE SECTOR B

TRABAJOS DE TARTAJEÓ EN LA PARTE FRONTAL Y LATERAL DEL BLOQUE 2-HOSPEDAJE SECTOR A

TRABAJOS DE TARRAJEO FROTACHADO DE MUROS INTERIORES MEZCLA C:A 1:5, E=1,5 CM

TRABAJOS DE TARRAJEO FROTACHADO DE MUROS EXTERIORES MEZCLA C:A 1:5, E=1,5 CM

EMPASTADO DE LAS PAREDES INTERIORES DEL ÁREA DE COMERCIO

MUROS, SELLADOR Y PINTURA LATEX LAVABLE INTERIORES, DOS CAPAS

COLOCACIÓN DE LAS TUBERÍAS PARA LAS CONEXIONES ELÉCTRICAS EN EL TECHO ÁREA DE HOSPEDAJE SECTOR B

COLOCACIÓN DE CONCRETO EN EL TECHO ALIGERANDO FC210 KG/CM2 DEL ÁREA DE HOSPEDAJE SECTOR B

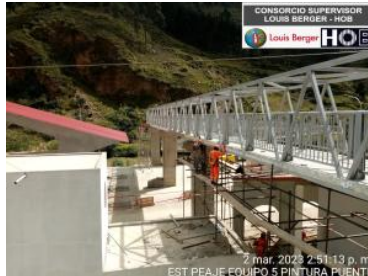
5

MEDICIÓN DE ESPESOR DE PINTURA Y CONTINUACIÓN DE TRABAJOS DE PINTURA EN PUENTE METÁLICO Y BARANDAS

TRABAJOS DE COLOCACIÓN DE PIEDRA LAJA, BLOQUE 3-COMERCIO-SECTOR A

TRABAJOS DE PREPARACIÓN Y VACIADO DE CONCRETO EN VEREDAS DEL BLOQUE 3

TRABAJOS DE LIMPIEZA Y SELLADO DE JUNTA DEL PAVIMENTO RÍGIDO, KM. 94+540

FRAGUADO DEL PISO DE PIEDRA LAJA ÁREA DE COMERCIO LADO DERECHO

REPARACIÓN DE CUNETAS RECTANGULARES

CONSTRUCCIÓN DE CUNETAS BERMA REVESTIDA EN CONCRETO TIPO C2

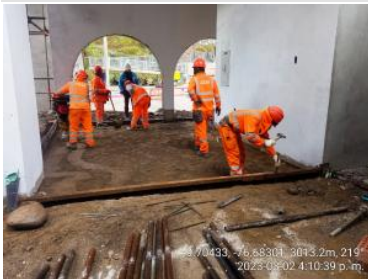
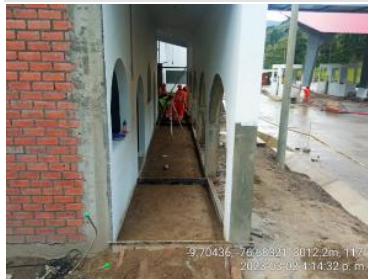
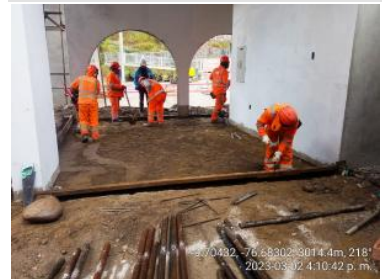
MURO LADRILLO K.K.DE ARCILLA 18 H (0.09X0.13X0.24) AMARRE DE SOGA JUNTA 1.5 CM. MORTERO 1:1:5 (E=0.15M)

ASENTADO DE LADRILLO EN BLOQUE 2-HOSPEDAJE SECTOR B

TRABAJOS DE TARTAJEÓ EN LA PARTE FRONTAL Y LATERAL DEL BLOQUE 2-HOSPEDAJE SECTOR A

TRABAJOS DE TARRAJEO FROTACHADO DE MUROS INTERIORES MEZCLA C:A 1:5, E=1,5 CM

TRABAJOS DE TARRAJEO FROTACHADO DE MUROS EXTERIORES MEZCLA C:A 1:5, E=1,5 CM

EMPASTADO DE LAS PAREDES INTERIORES DEL ÁREA DE COMERCIO

MUROS, SELLADOR Y PINTURA LATEX LAVABLE INTERIORES, DOS CAPAS

COLOCACIÓN DE LAS TUBERÍAS PARA LAS CONEXIONES ELÉCTRICAS EN EL TECHO ÁREA DE HOSPEDAJE SECTOR B

COLOCACIÓN DE CONCRETO EN EL TECHO ALIGERANDO FC210 KG/CM2 DEL ÁREA DE HOSPEDAJE SECTOR B
