BITACORA ELECTRÓNICA DE OBRA

Confirma Bitacora: Si	Nro Informe: 045- 2023- MTC/ 20.9- Igm	Fecha Informe: 03- 03- 2023	Nombre De La Obra: Mejoramiento de la Carretera Oyón- Ambo, Tramo II: Dv. Cerro de Pasco- Dv. Chacayan	Personal Encargado: LUZMILA GUERRA MOTTA		
Foto Bitacora:  	Foto Bitacora 2: Ver imagen completa	Foto Bitacora 3: Ver imagen completa	Foto Bitacora 4: Ver imagen completa	Foto Bitacora 5: Ver imagen completa	Foto Bitacora 6: Ver imagen completa

OBRA: MEJORAMIENTO DE LA CARRETERA OYÓN – AMBO, TRAMO II, DESVIÓ CERRO DE PASCO (KM 181+000) – DV. CHACAYÁN (KM 230+000)

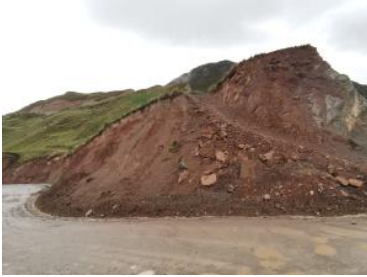
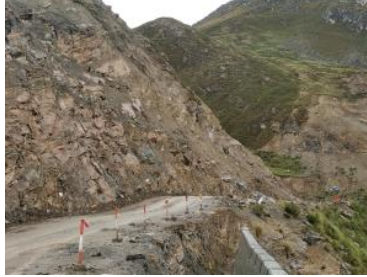
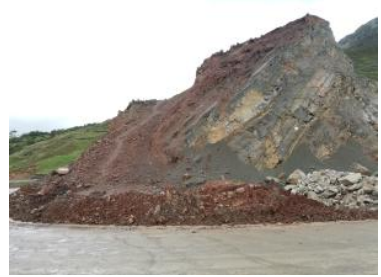
Progresiva: km 195+150 al km 195+400 LI
200.0MOVIMIENTO DE TIERRAS
205.AEXCAVACION EN EXPLANACIONES EN MATERIAL COMUN
205.BEXCAVACION EN EXPLANACIONES EN ROCA SUELTA
205.CEXCAVACION EN EXPLANACIONES EN ROCA FIJA

Personal aproximado verificado en el frente de trabajo: Ninguno
Equipos aproximados verificados en el frente de trabajo: Ninguno

El Contratista mediante Carta N° 089-2023/CCP-SDOCHA, presentó la programación semanal de actividades para el periodo comprendido entre el 27 de febrero al 05 de marzo de 2023, en la cual, incluye actividades relacionadas a movimiento de tierras en el sector km 195+150 al km 195+400 LI, sin embargo, durante la inspección física no se aprecia ejecución alguna relacionada a la construcción de muro de sostenimiento citado, verificando el área de trabajo en condiciones semejantes a los de la semana anterior.

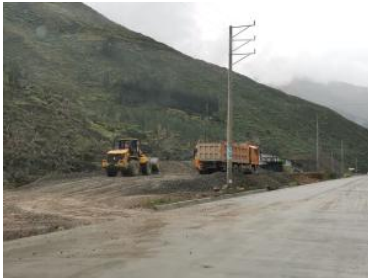
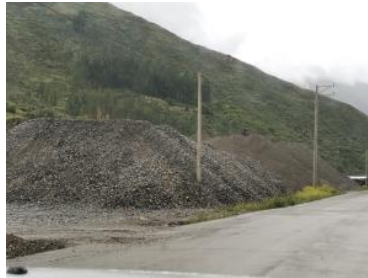
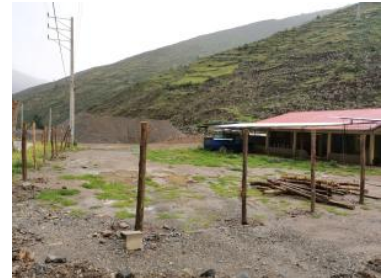
Progresiva: km 220+500 - Km 220+800
DME's

Personal aproximado verificado en el frente de trabajo: 1 Controlador
Equipos aproximados verificados en el frente de trabajo: 1 Cargador Frontal y 2 Volquetes.

Se aprecia la ejecución de actividades relacionadas a carguío y transporte de material pétreo, en vista que plataforma del DME viene siendo utilizada como acopio temporal de material pétreo.

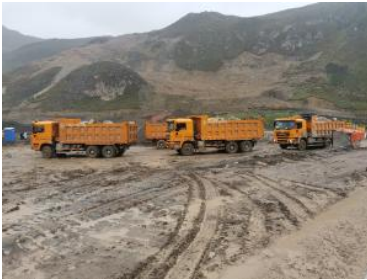
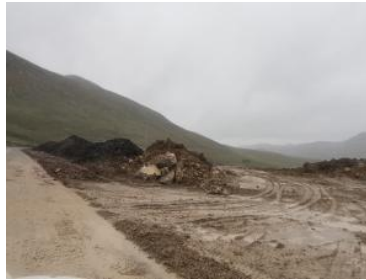
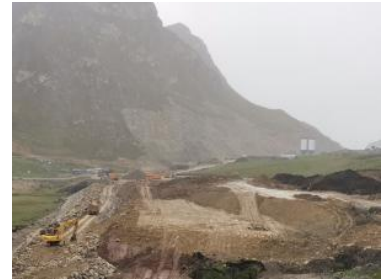
Progresiva: km 187+770 C - DME
PAO N° 05
600OBRAS DE ARTE Y DRENAJE
670.D3Roca acomodada al volteo para DME del Tramo II
900PROTECCION AMBIENTAL
907.CAcondicionamiento de desechos y material excedente

Personal aproximado verificado en el frente de trabajo: 1 Capataz, 2 Personal de Piso y 1 Vigía.
Equipos aproximados verificados en el frente de trabajo: 1 Excavadora sobre orugas con operador.

En el área de trabajo se aprecia contenedores para residuos sólidos, baño químico portátil.

Actividades verificadas por personal profesional, técnico y auxiliar del Contratista y Supervisión de Obra. Se sugirió el control adecuado de los procesos constructivos a la Supervisión de Obra, a fin de garantizar la calidad y durabilidad de la obra. Así como el cumplimiento de los protocolos de seguridad y salud en el trabajo para la actividad y la adecuada disposición de residuos a fin de su posterior transporte.

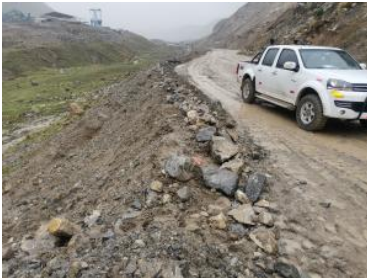
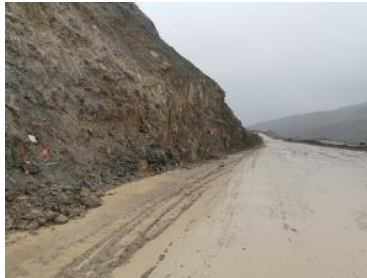
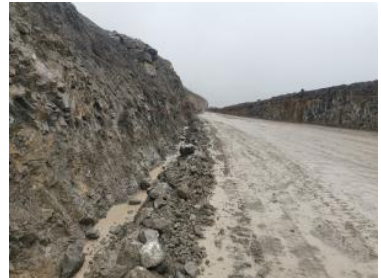
Progresiva: km 188+545.83 al km 188+554.83 - Muro de Sostenimiento
Progresiva: km 188+547 al km 189+085 – Subdren

El Contratista mediante Carta N° 089-2023/CCP-SDOCHA, presentó la programación semanal de actividades para el periodo comprendido entre el 27 de febrero al 05 de marzo de 2023, en la cual, incluye actividades relacionadas a la construcción de muro de sostenimiento y subdren en los sectores km 188+545.83 al km 188+554.83 y km 188+547 al km 189+085 respectivamente, sin embargo, durante la inspección física no se aprecia ejecución alguna relacionada a la construcción de las estructuras citadas, verificando el área de trabajo en condiciones semejantes a los de la semana anterior.

Es preciso hacer notar que, las zanjas para la construcción del subdren en su mayoría se encuentran excavadas con presencia de aguas y/o material proveniente de deslizamientos. La Supervisión de Obra refiere que, las actividades relacionadas a la construcción del subdren fueron suspendidas debido al material de filtro inadecuado presentado por el Contratista (segunda semana que no se cuenta con material apropiado para la continuidad en la ejecución del subdren). Hecho que podría generar dilaciones en los plazos de ejecución de obra.

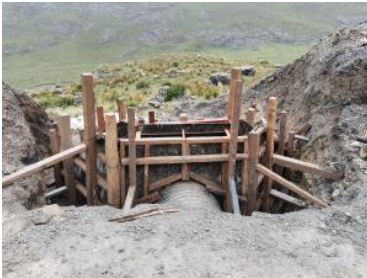
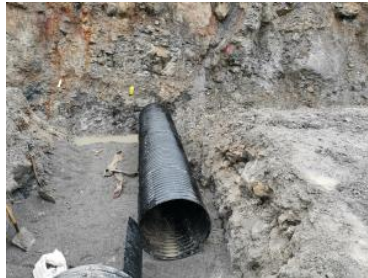
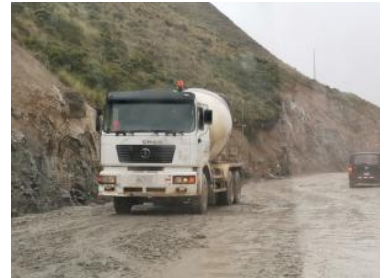
Progresiva: km 189+085 - Alcantarilla TMC D=36"
600.OBRAS DE ARTE Y DRENAJE
610.ECONCRETO CLASE E (F´C=175 KG/CM2)
612.AENCOFRADO Y DESENCOFRADO PARA OBRAS DE ARTE

Personal aproximado verificado en el frente de trabajo: 1 Operario, 1 Oficial y 2 Peón.
Equipos aproximados verificados en el frente de trabajo: 1 Camión mixer con concreto y operador. Además de equipos menores como una (1) vibradora de concreto.

Al momento de la inspección física las actividades se encuentran suspendidas en su ejecución debido a la presencia de lluvias persistentes en el sector.

Actividades verificadas por personal profesional, técnico y auxiliar del Contratista y Supervisión de Obra. Se sugirió el control adecuado de los procesos constructivos a la Supervisión de Obra, a fin de garantizar la calidad y durabilidad de la obra. Así como el cumplimiento de los protocolos de seguridad y salud en el trabajo para la actividad y la adecuada disposición de residuos a fin de su posterior transporte.

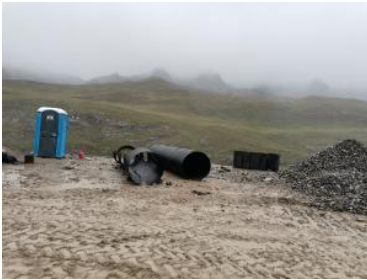
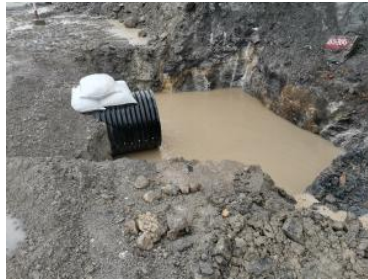
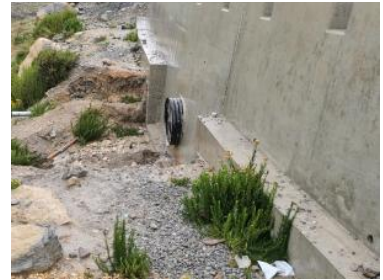
Progresiva: km 189+302
Alcantarilla TMC D=36"

Al momento de la inspección física no se aprecia personal alguno en el frente de trabajo, sin embargo, se realizaron actividades relacionadas a excavación para estructuras en cabezal de ingreso para la alcantarilla, la cual se encuentra colmatada (foto N° 2).

Al momento de la inspección física las actividades se encuentran suspendidas en su ejecución debido a la presencia de lluvias persistentes en el sector.

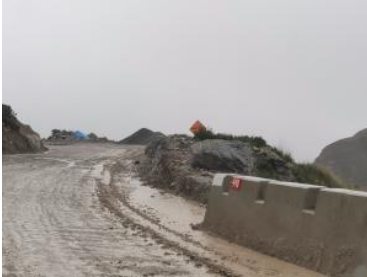
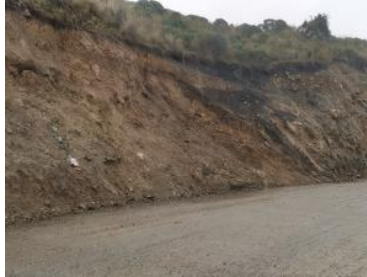
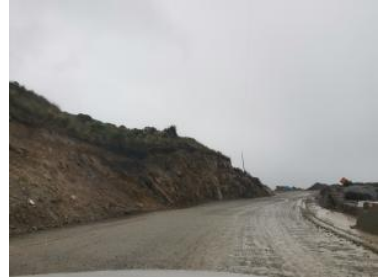
Progresiva: km 189+422.50
Alcantarilla TMC D=36"

Personal aproximado verificado en el frente de trabajo: Ninguno
Equipos aproximados verificados en el frente de trabajo: Ninguno

El Contratista mediante Carta N° 089-2023/CCP-SDOCHA, presentó la programación semanal de actividades para el periodo comprendido entre el 27 de febrero al 05 de marzo de 2023, en la cual, incluye actividades relacionadas a la construcción de Alcantarilla TMC D=36" en el sector km 189+422.50, sin embargo, durante la inspección física no se aprecia ejecución alguna relacionada a la construcción de la alcantarilla citada, verificando el área de trabajo en condiciones semejantes a los de la semana anterior.

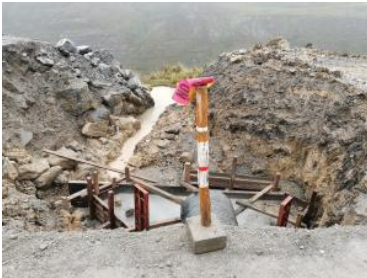
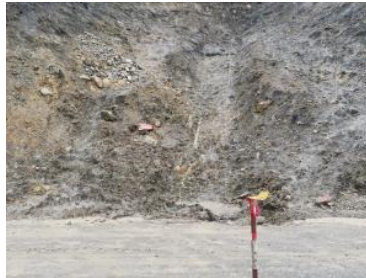
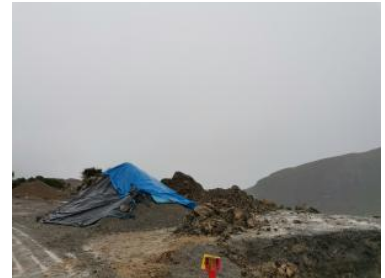
Progresiva: km 189+562 - Alcantarilla TMC D=36"
600.OBRAS DE ARTE Y DRENAJE
610.ECONCRETO CLASE E (F´C=175 KG/CM2)
612.AENCOFRADO Y DEENCOFRADO PARA OBRAS DE ARTE

Se aprecia el encofrado de la losa de fondo del cabezal de salida, aún no se realizó ninguna actividad en el cabezal de ingreso.

Al momento de la inspección física las actividades se encuentran suspendidas en su ejecución debido a la presencia de lluvias persistentes en el sector.

Actividades verificadas por personal profesional, técnico y auxiliar del Contratista y Supervisión de Obra. Se sugirió el control adecuado de los procesos constructivos a la Supervisión de Obra, a fin de garantizar la calidad y durabilidad de la obra. Así como el cumplimiento de los protocolos de seguridad y salud en el trabajo para la actividad y la adecuada disposición de residuos a fin de su posterior transporte.

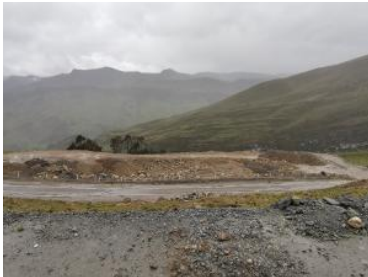
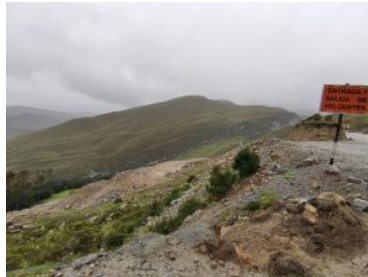
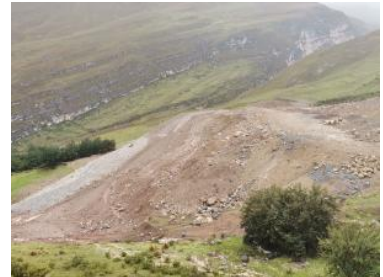
Progresiva: km 192+580 LD
DME 20

Personal aproximado verificado en el frente de trabajo: Ninguno.
Equipos aproximados verificados en el frente de trabajo: Ninguno.

El Contratista mediante Carta N° 089-2023/CCP-SDOCHA, presentó la programación semanal de actividades para el periodo comprendido entre el 27 de febrero al 05 de marzo de 2023, en la cual, incluye actividades relacionadas al transporte de material excedente al DME 20 ubicado en el km 192+580LD, sin embargo, durante la inspección física no se aprecia ejecución alguna relacionada a la disposición de material excedente en el DME citado, verificando el área de trabajo en condiciones semejantes a los de la semana anterior.

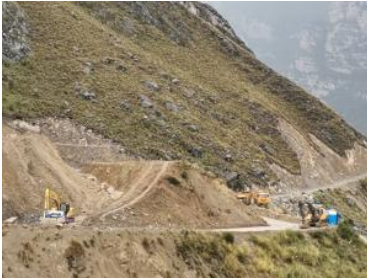
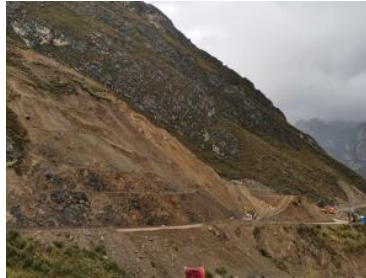
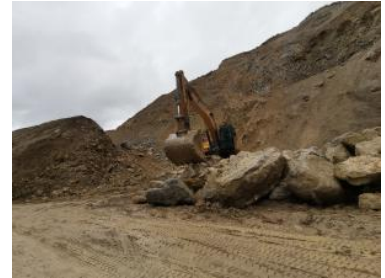
La Supervisión de Obra refiere que el material excedente es transportado y dispuesto en el DME km 187+760C.

Al momento de la inspección física las actividades se encuentran suspendidas en su ejecución física debido a la presencia de lluvias persistentes en el sector.

Actividades verificadas por personal profesional, técnico y auxiliar del Contratista y Consorcio Supervisor. Se sugirió el control adecuado de los procesos constructivos al Consorcio Supervisor, a fin de garantizar la calidad y durabilidad de la obra. Así como el cumplimiento de los protocolos de seguridad y salud en el trabajo para la actividad y la adecuada disposición de residuos a fin de su posterior transporte.

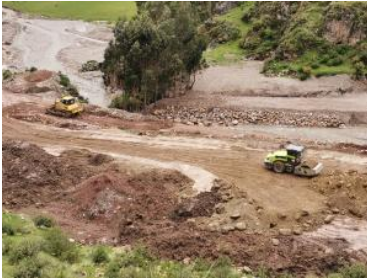
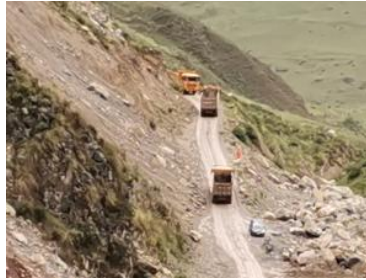
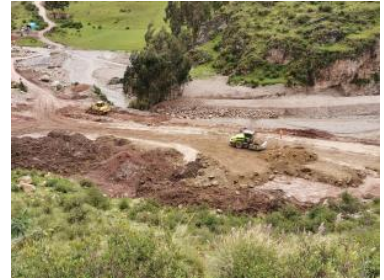
Progresiva: km 202+000
900.0PROTECCION AMBIENTAL
907PROGRAMA DE CIERRE DE OBRA
907.CACONDICIONAMIENTO DE DESECHOS Y MATERIALES EXCEDENTE

La Supervisión de Obra refiere que el material excedente proviene de las excavaciones que se vienen realizando en el sector km 206+030 al km 206+085.

No se realizan actividades relacionadas a la ejecución de la partida 907.H Revegetación (Instalaciones Auxiliares).

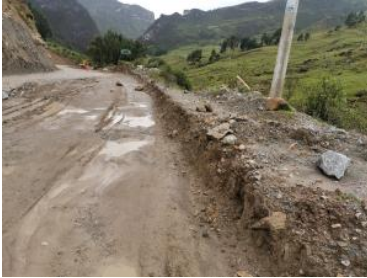
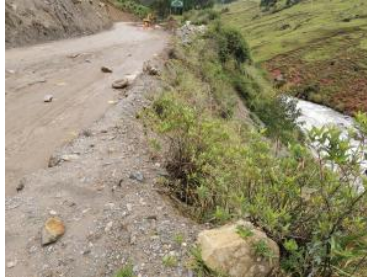
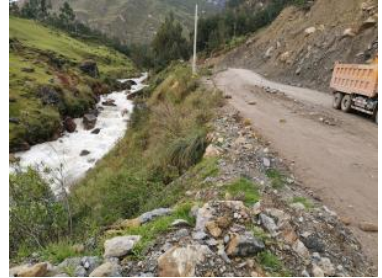
Progresiva: km 205+950 al km 205+959.89
Muro de Sostenimiento

Personal aproximado verificado en el frente de trabajo: Ninguno
Equipos aproximados verificados en el frente de trabajo: Ninguno

El Contratista mediante Carta N° 089-2023/CCP-SDOCHA, presentó la programación semanal de actividades para el periodo comprendido entre el 27 de febrero al 05 de marzo de 2023, en la cual, incluye actividades relacionadas a la construcción de muro de sostenimiento en el sector km 205+950 al km 205+959.89, sin embargo, durante la inspección física no se aprecia ejecución alguna relacionada a la construcción de muro de sostenimiento citado.

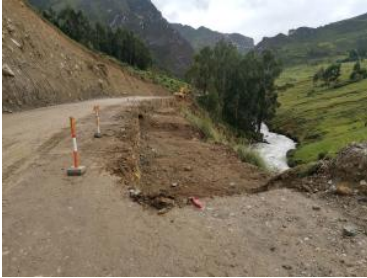
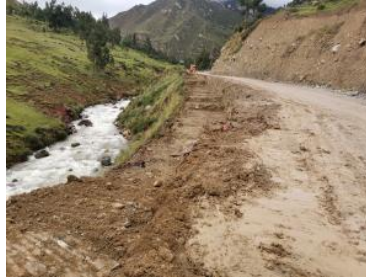
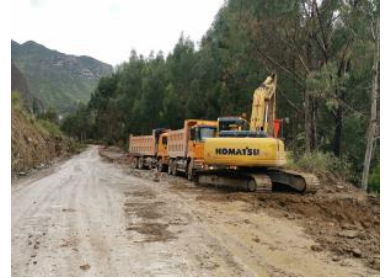
Progresiva: km 206+030 al km 206+139.49
Muro de Sostenimiento
600.OBRAS DE ARTE Y DRENAJE
601.AEXCAVACION NO CLASIFICADA PARA ESTRUCTURA

Personal aproximado verificado en el frente de trabajo: 1 Operario, 1 Oficial. 2 Peón y 2 Vigía.
Equipos aproximados verificados en el frente de trabajo: 1 Excavadora sobre oruga y 4 Volquetes.

Al momento de la inspección física las actividades se encuentran suspendidas en su ejecución debido a la presencia de lluvias persistentes en el sector.

Actividades verificadas por personal profesional, técnico y auxiliar del Contratista y Supervisión de Obra. Se sugirió el control adecuado de los procesos constructivos a la Supervisión de Obra, a fin de garantizar la calidad y durabilidad de la obra. Así como el cumplimiento de los protocolos de seguridad y salud en el trabajo para la actividad y la adecuada disposición de residuos a fin de su posterior transporte.

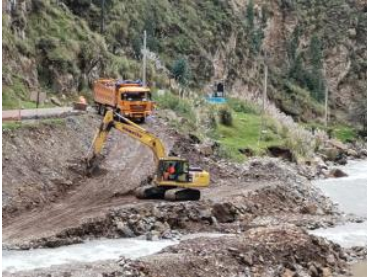
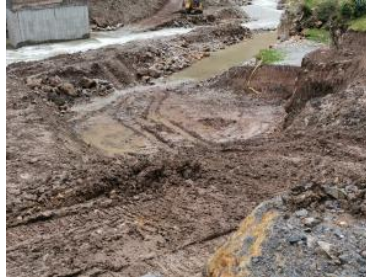
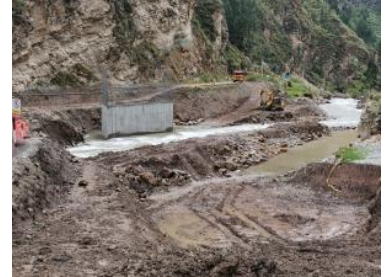
Progresiva: km 209+995.25 al km 210+012.75
1100.0PUENTES MAYORES
1300.0PUENTE TAMBOCHACA
1300.2MOVIMIENTO DE TIERRAS
601.CEXCAVACION PARA ESTRUCTURAS EN MATERIAL SECO
601.DEXCAVACION PARA ESTRUCTURAS EN MATERIAL BAJO AGUA

Se realizan actividades relacionadas a encauzamiento de rio y excavación para construcción del Estribo Izquierdo.

Actividades verificadas por personal profesional, técnico y auxiliar del CONTRATISTA y del Consorcio Supervisor. Se sugirió el control adecuado de los procesos constructivos al Consorcio Supervisor, a fin de garantizar la calidad y durabilidad de la obra. Así como el cumplimiento de los protocolos de seguridad y salud en el trabajo para la actividad y la adecuada disposición de residuos a fin de su posterior transporte.
