## BITACORA ELECTRÓNICA DE OBRA

<b>Confirma Bitacora:</b> Si	<b>Nro Informe:</b> 0032	<b>Fecha Informe:</b> 09 - 03 - 2023	<b>Nombre De La Obra:</b> Corredor Vial: Huánuco - La Unión-Huallanca, Dv. Antamina/Emp. PE-3N (Tingo Chico) - Nuevas Flores - Llata - Antamina, Tramo I	<b>Personal Encargado:</b> BORIS WALTER AYLLÓN CARCELÉN
---------------------------------	-----------------------------	---	---	--

NUMERO DE INFORME No. 0032-2023  
 CONTRATO DE OBRA: No. 127-2018-MTC/ 20  
 EMPRESA CONTRATISTA: CHINA RAILWAY 20 BUREAU GROUP CORPORATION  
 OBRA: "CONSERVACIÓN POR NIVELES DE SERVICIO Y OPERACIÓN DEL CORREDOR VIAL; HUANUCO- LA UNION- HUALLANCA –DV. ANTAMINA – EMP. PE 3N" ( TINGO CHICO) - NUEVAS FLORES - LLATA- ANTAMINA - TRAMO 1 LONGITUD: 52.92 KMS.  
 MONTO DEL CONTRATO : S/ 1,241,495,685.46 INCLUYE IGV  
 MONTO DEL CONTRATO TRAMO 1 ( OI-1) ; S/ 323,942,616.32 Nuevo Monto del Presupuesto OI-1 S/ 395 427 697,64 Inc. I.G.V con precios a junio 2018  
 SUPERVISOR: CONSORCIO SUPERVISOR LOUIS BERGER - HOB  
 CONTRATO DE CONSULTORIA DE OBRA N° 144 -2018-MTC/20.2  
 MONTO DEL CONTRATO DE CONSULTORIA: S/. 123,625,905,13 INCLUYE IGV  
 MONTO ASIGNADO AL PRIMER TRAMO (PRIMER EQUIPO) : S/

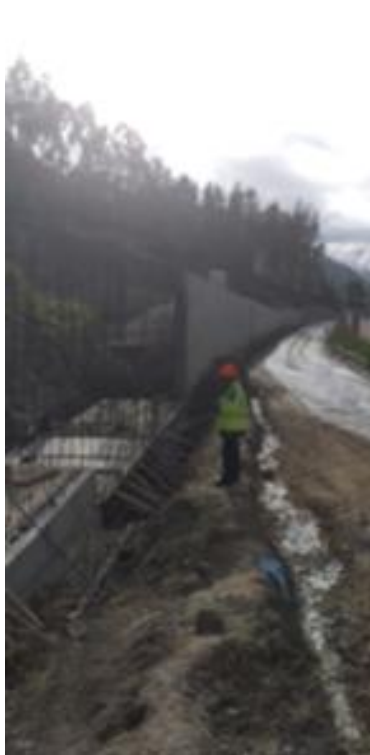
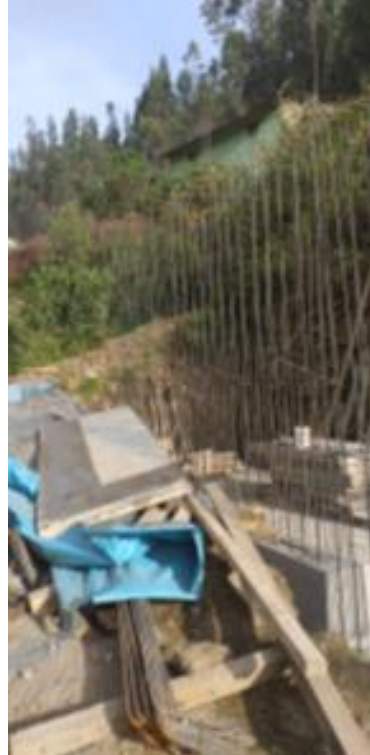
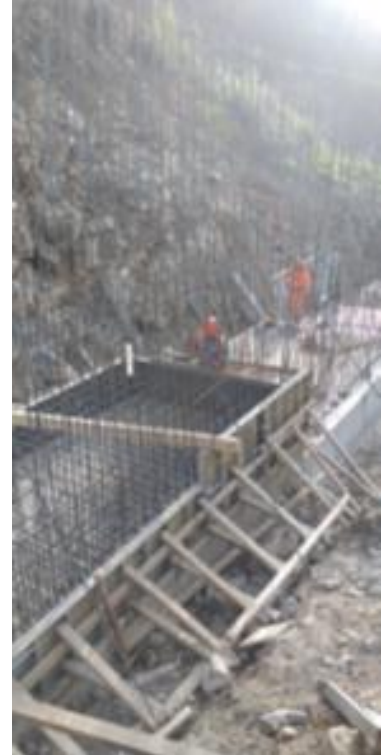
PROGRESIVA KM. 18+882 A KM. 19+000  
CODIGO 500 DRENAJE  
PARTIDA 503.I ENCOFRADO Y DESENCOFRADO  
PARTIDA 504.A ACERO DE REFUERZO

En la progresiva Km. 18+882 al Km. 19+000 se realiza el encofrado y colocación de acero de refuerzo para la construcción de las zapatas de muro de concreto armado, Se utiliza herramientas menores, trabajan 1 capataz, 6 obreros, Hoy se realiza el encofrado de la zapata del paño 21

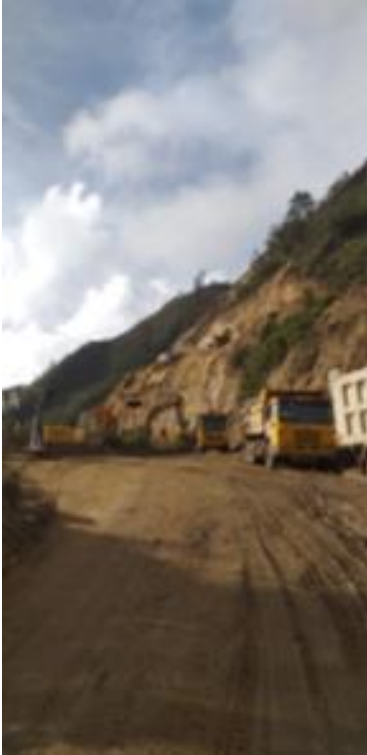
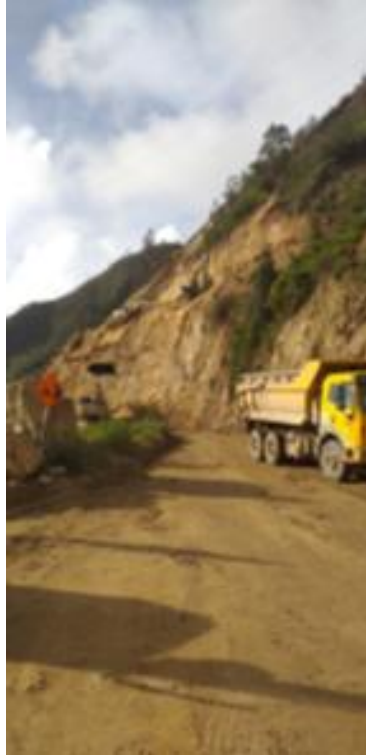
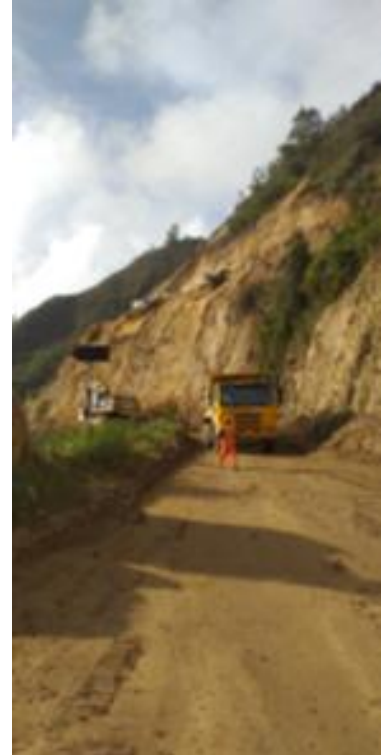
PROGRESIVA KM. 28+300  
CODIGO 200 MOVIMIENTO DE TIERRAS  
PARTIDA 202.C EXCAVACION DE MATERIAL SUELTO

En la Progresiva Km. 28+300 se realiza la excavación en material común suelto se utiliza 3 excavadoras para el corte de talud y banquetas en este sector se utiliza 2 excavadoras para el corte y otra para la limpieza de la vía y carga del material y un cargador frontal , se utiliza 19 volquetes: trabajan 1 capataz, 4 operadores, 4 obreros, 2 vigías, 19 chóferes, en este sector se esta trancando la vía por completo, donde la vía es muy angosta, teniendo acceso libre para los vehiculos a las 12 am.

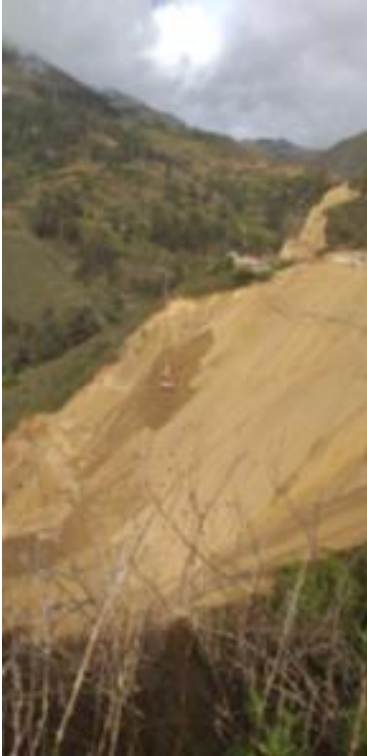
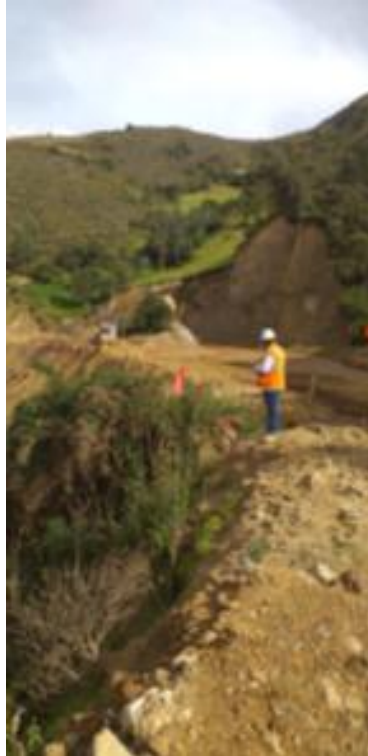
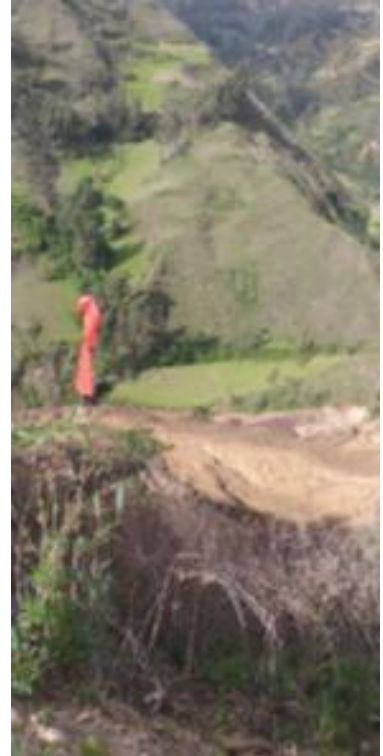
PROGRESIVA KM. 33+300

VISITA DE SEGUIMIENTO Y MONITOREO: VISITA A DME DONDE HA OCURRIDO UN DESPLAZAMIENTO DEL MATERIAL HACIA LA ZONA DEL RIO.

En la progresiva Km. 33+300 se ubica un nuevo DME aprobado donde se hace la disposición y conformación del material excedente, donde se utiliza un Cargador frontal y una excavadora de oruga y 6 volquetes, Trabajan: 1 capataz, 2 operador,6 choferes, 2 vigías. Actualmente se verifica la ocurrencia de un derrumbe que ha ocasionado que se desplace el barro hacia el cauce del rio, se realiza la construcción de un acceso para el paso de maquinarias utilizando una excavadora de oruga para limpiar el material de barro derramado. La Supervisión ordeno la paralización de actividades de transporte en este DME, hasta que se realicen la limpieza y se construya el muro enrocado de acuerdo al expediente técnico adicional.

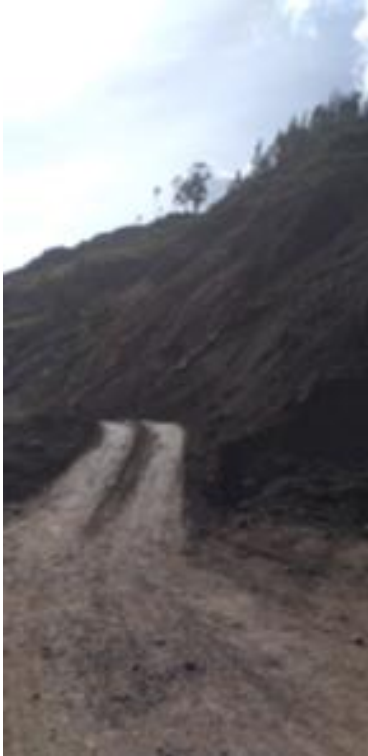
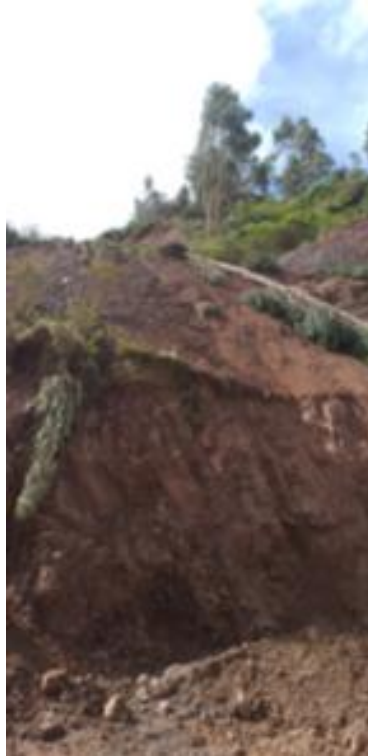
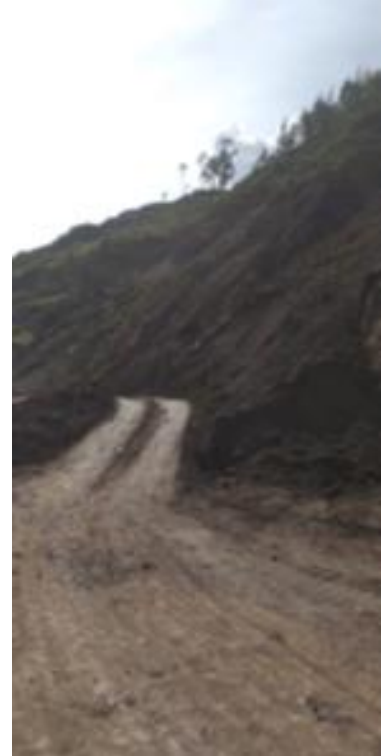
PROGRESIVA KM. 38+160  
VISITA DE SEGUIMIENTO Y MONITOREO AL TRAMO 1: PARALIZACION DE ACTIVIDADES POR DERRUMBE  
CODIGO 200 MOVIMIENTO DE TIERRAS  
PARTIDA 202.C EXCAVACION DE MATERIAL SUELTO

En la Progresiva Km. 38+160 El día de ayer ocurrió un derrumbe ocasionando la paralización de actividades en donde se realizaba las excavaciones en material común suelto se utilizaba en este sector excavadoras de oruga, para el corte de talud y banquetas. La Supervisión a ordenado a la Contratista la paralización momentánea de las actividades de corte en esta zona, puesto que estan ocurriendo derrumbes ocasionados por las lluvias.

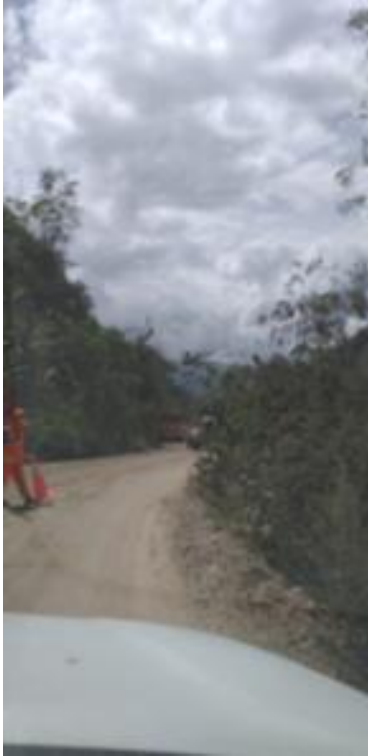
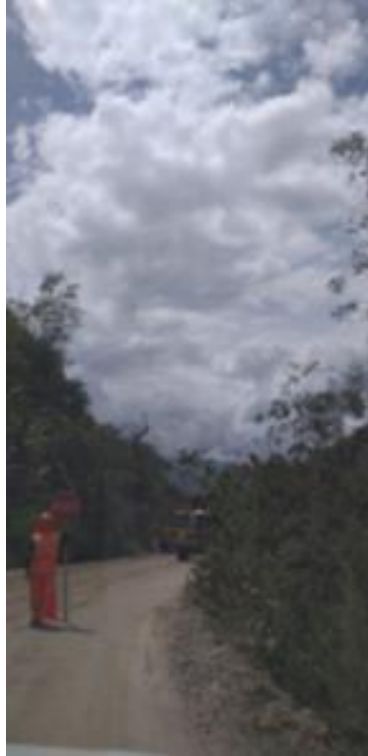
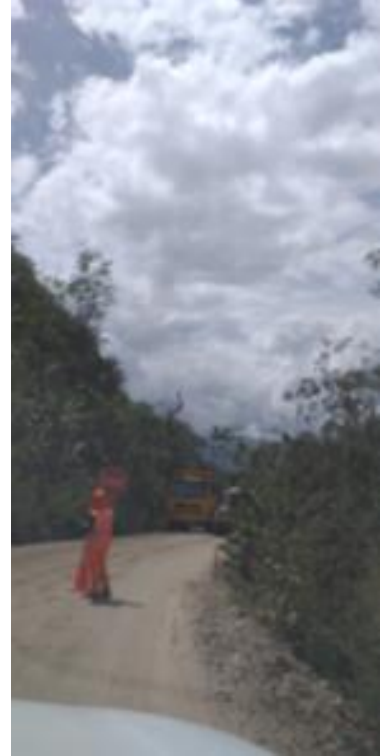
PROGRESIVA KM. 6+340  
CODIGO 100 OBRAS PRELIMINARES  
PARTIDA 103.A MANTENIMIENTO DE TRANSITO TEMPORAL Y SEGURIDAD VIAL

En la progresiva .Km. 6+340 se realiza el mantenimiento de transito temporal y seguridad vial donde se utiliza una motoniveladora, trabajan 1 capataz, 1 operador, 2 vigías
