BITACORA ELECTRÓNICA DE OBRA

Confirma Bitacora: Si	Nro Informe: 048 - 2023 - MTC/ 20.9 - Igm	Fecha Informe: 07 - 03 - 2023	Nombre De La Obra: Mejoramiento de la Carretera Oyón- Ambo, Tramo II: Dv. Cerro de Pasco- Dv. Chacayan	Personal Encargado: LUZMILA GUERRA MOTTA
---------------------------------	---	---	--	--

OBRA: MEJORAMIENTO DE LA CARRETERA OYÓN – AMBO, TRAMO II, DESVIÓ CERRO DE PASCO (KM 181+000) – DV. CHACAYÁN (KM 230+000)

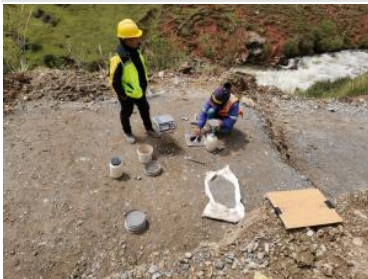
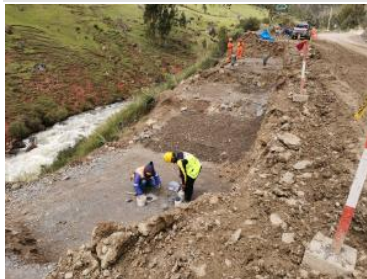
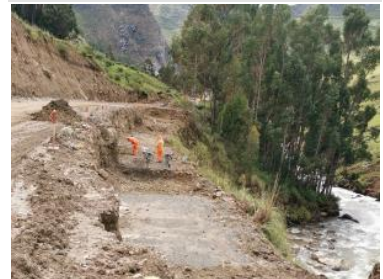
Progresiva: km 206+030 al km 206+139.49
Muro de Sostenimiento
600.OBRAS DE ARTE Y DRENAJE
Control de calidad en suelo de cimentación

Personal aproximado verificado en el frente de trabajo: 1 Operario, 4 Peón y 2 Vigía.
Equipos aproximados verificados en el frente de trabajo: Equipos menores: 4 vibro pisón.

Actividades verificadas por personal profesional, técnico y auxiliar del Contratista y Supervisión de Obra. Se sugirió el control adecuado de los procesos constructivos a la Supervisión de Obra, a fin de garantizar la calidad y durabilidad de la obra. Así como el cumplimiento de los protocolos de seguridad y salud en el trabajo para la actividad y la adecuada disposición de residuos a fin de su posterior transporte.

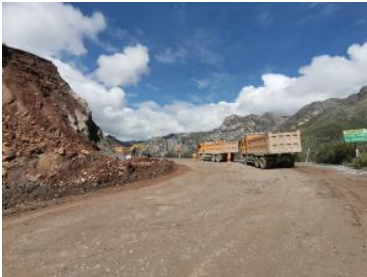
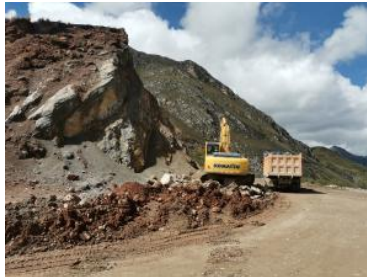
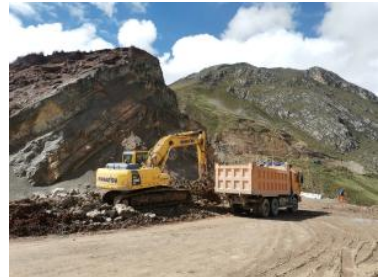
Progresiva: km 195+200 LI aproximadamente
200.0MOVIMIENTO DE TIERRAS
205.AEXCAVACION EN EXPLANACIONES EN MATERIAL COMUN
205.BEXCAVACION EN EXPLANACIONES EN ROCA SUELTA
205.CEXCAVACION EN EXPLANACIONES EN ROCA FIJA

Personal aproximado verificado en el frente de trabajo: 1 Capataz, 1 Operario, 1 Oficial, 3 Personal de Piso y 4 Vigías.

Equipos aproximados verificados en el frente de trabajo: 2 Excavadora Sobre Oruga, 1 Cargador Frontal y 13 Volquetes con sus respectivos operadores.

Actividades verificadas por personal profesional, técnico y auxiliar del Contratista y Supervisión de Obra. Se sugirió el control adecuado de los procesos constructivos a la Supervisión de Obra, a fin de garantizar la calidad y durabilidad de la obra. Así como el cumplimiento de los protocolos de seguridad y salud en el trabajo para la actividad y la adecuada disposición de residuos a fin de su posterior transporte.

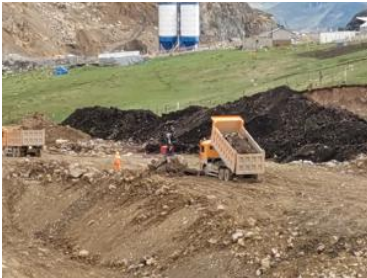
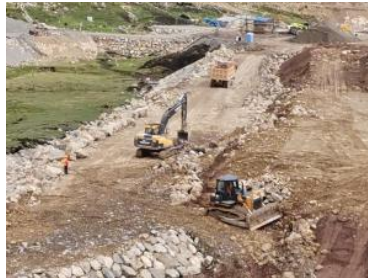
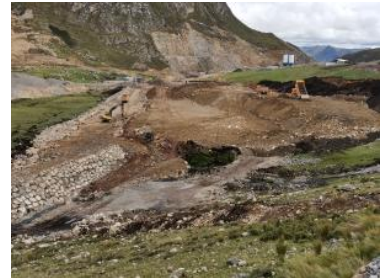
Progresiva: km 187+770 C – DME
PAO N° 05
600OBRAS DE ARTE Y DRENAJE
670.D3Roca acomodada al volteo para DME del Tramo II
900PROTECCION AMBIENTAL
907.CAcondicionamiento de desechos y material excedente

En el área de trabajo se aprecia contenedores para residuos sólidos, baño químico portátil.

Al momento de la inspección física, el top soil no cuenta con cobertura.

Actividades verificadas por personal profesional, técnico y auxiliar del Contratista y Supervisión de Obra. Se sugirió el control adecuado de los procesos constructivos a la Supervisión de Obra, a fin de garantizar la calidad y durabilidad de la obra. Así como el cumplimiento de los protocolos de seguridad y salud en el trabajo para la actividad y la adecuada disposición de residuos a fin de su posterior transporte.

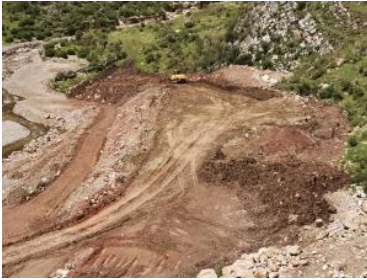
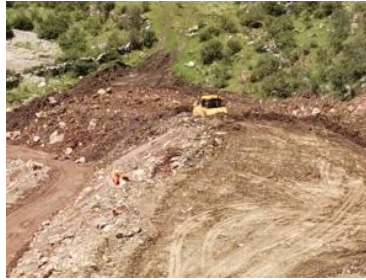
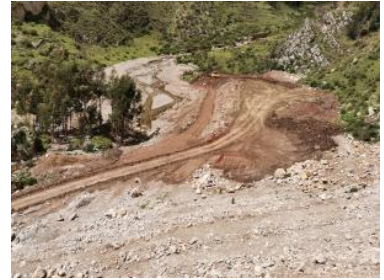
Progresiva: km 202+000 – DME S3
700.0TRANSPORTES
700.GTRANSPORTE DE ELIMINACION DE MATERIAL A DME PARA D<=1KM
700.HTRANSPORTE DE ELIMINACION DE MATERIAL A DME PARA D>1KM
900PROTECCION AMBIENTAL
907.CAcondicionamiento de desechos y material excedente

Al momento de la inspección física, en el área de trabajo NO se aprecia contenedores para residuos sólidos, baño químico portátil.

Actividades verificadas por personal profesional, técnico y auxiliar del Contratista y Supervisión de Obra. Se sugirió el control adecuado de los procesos constructivos a la Supervisión de Obra, a fin de garantizar la calidad y durabilidad de la obra. Así como el cumplimiento de los protocolos de seguridad y salud en el trabajo para la actividad y la adecuada disposición de residuos a fin de su posterior transporte.

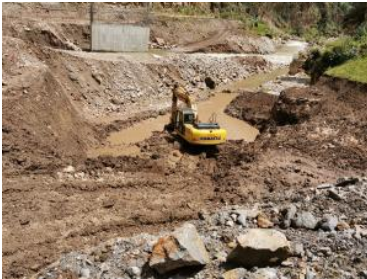
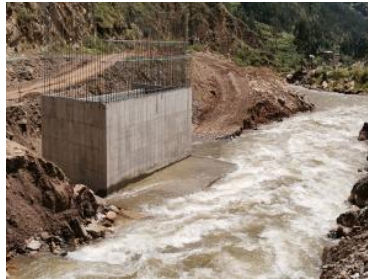
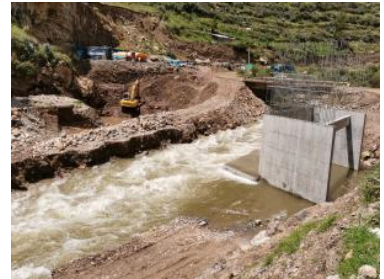
Progresiva: km 209+995.25 al km 210+012.75

Se realizan actividades relacionadas a encauzamiento de río y excavación para construcción del Estribo Izquierdo, se toma conocimiento que el material excedente es transportado al DME S3 - km 202+000.

Actividades verificadas por personal profesional, técnico y auxiliar del Contratista y de la Supervisión de Obra. Se sugirió el control adecuado de los procesos constructivos al Consorcio Supervisor, a fin de garantizar la calidad y durabilidad de la obra. Así como el cumplimiento de los protocolos de seguridad y salud en el trabajo para la actividad y la adecuada disposición de residuos a fin de su posterior transporte.
