BITACORA ELECTRÓNICA DE OBRA

Confirma Bitacora: Si	Nro Informe: 049- 2023- MTC/ 20.9- Igm	Fecha Informe: 08- 03- 2023	Nombre De La Obra: Mejoramiento de la Carretera Oyón- Ambo, Tramo II: Dv. Cerro de Pasco- Dv. Chacayan	Personal Encargado: LUZMILA GUERRA MOTTA
---------------------------------	--	---	--	--

OBRA: MEJORAMIENTO DE LA CARRETERA OYÓN – AMBO, TRAMO II, DESVIÓ CERRO DE PASCO (KM 181+000) – DV. CHACAYÁN (KM 230+000)

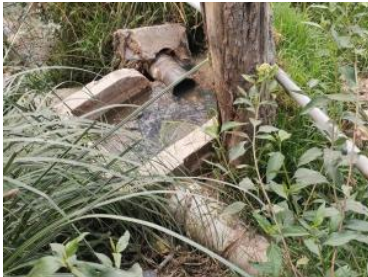
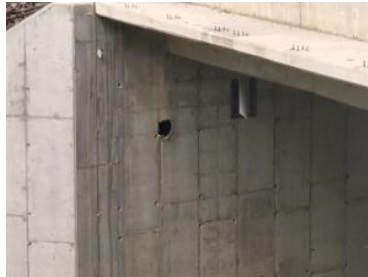
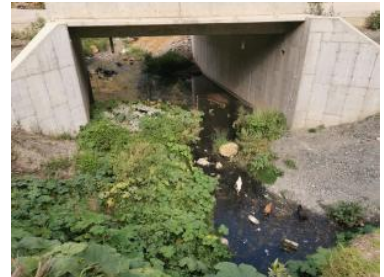
Progresiva: km 223+365.00.00 al km 223+374.00
1000.0PUENTES MENORES
Puente Menor Michivilca Rumi

El buzón temporal de desagüe construido a efectos de la construcción del Puente Menor Michivilca colapso, por lo cual, el agua servida viene siendo descargada al río, en el que animales se alimentan y los niños juegan por no tener mucho caudal y ser de fácil acceso.

Por lo que, dentro de la población infantil del sector de Michivilca se habrían presentado algunos casos de niños con infecciones cutáneas y otras enfermedades producidas por el agua contaminada que presenta el río.

Al respecto, los pobladores del sector de Michivilca habrían solicitado de forma reiterada al Contratista, las acciones correspondientes a fin de evacuar de forma correcta las aguas servidas de dicho sector (temporal o permanente), sin tener respuesta.

En referencia al Panel Fotográfico n° 1, en el cual, pobladores del Sector de Michivilica refirieron de enfermedades cutáneas y otras en su población infantil, debido a el colapso de un buzón que habría sido construido por el Contratista durante la construcción del puente menor Michivilica, se ha recomendado al Contratista y Supervisión de Obra evaluar lo descrito por los pobladores de dicho sector y de ser el caso las acciones correspondientes, a fin de evitar mayores riesgos en la salud de la población, así como posible contaminación ambiental.

Por lo cual, se ha recomendado al Contratista y Supervisión de Obra evaluar lo descrito por los pobladores del sector de Michivilca y de ser el caso las acciones correspondientes, a fin de evitar mayores riesgos en la salud de la población, así como posible contaminación ambiental.

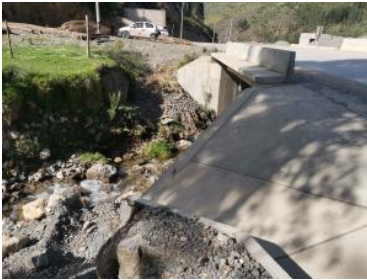
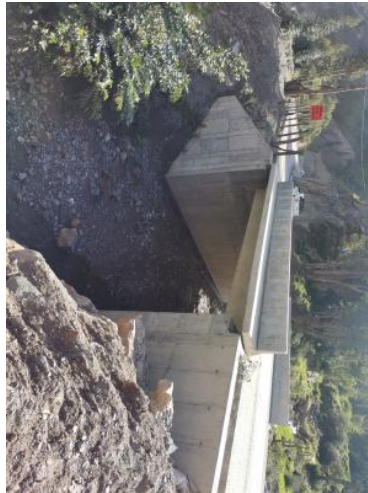
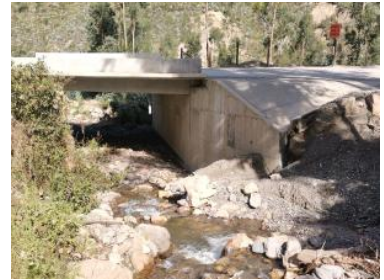
Progresiva: km 219+780.59 al km 219+789.59
1000.0PUENTES MENORES
Puente Menor Cipres

Al momento de la inspección física, se aprecia el puente ejecutado y en funcionamiento, parte del relleno realizado en los aleros se ha perdido.

La Supervisión de obra refiere que, estaría evaluando la necesidad de construcción de estructuras adicionales como gaviones y barandas de protección en veredas.

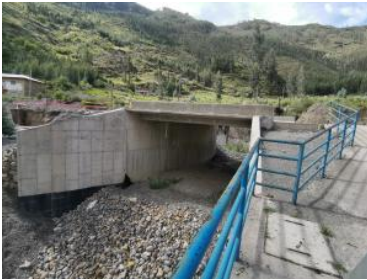
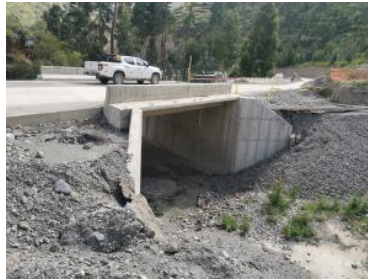
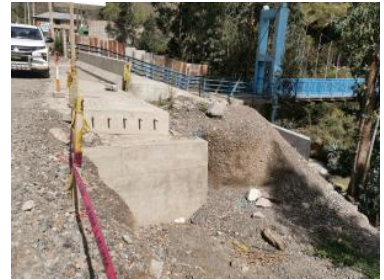
Progresiva: km 227+973.80 al km 227+981.80
1000.0PUENTES MENORES
Puente Menor Uspachaca

Al momento de la inspección física, se aprecia el puente ejecutado y en funcionamiento, parte del relleno realizado en los aleros se ha perdido.

La Supervisión de obra refiere que, estaría evaluando la necesidad de construcción de estructuras adicionales como gaviones y barandas de protección en veredas.

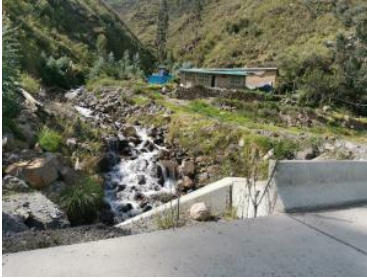
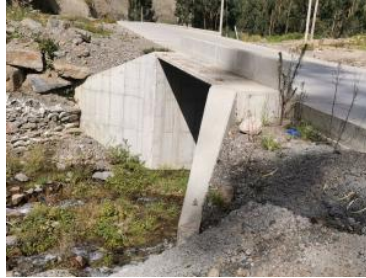
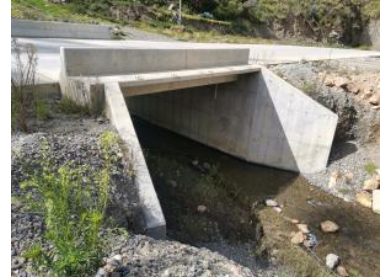
Progresiva: km 225+325.00 al km 225+332.00
1000.0PUENTES MENORES
Puente Menor Jatunra

Al momento de la inspección física, se aprecia el puente ejecutado y en funcionamiento, parte del relleno realizado en los aleros se ha perdido.

La Supervisión de obra refiere que, estaría evaluando la necesidad de construcción de estructuras adicionales como gaviones y barandas de protección en veredas.

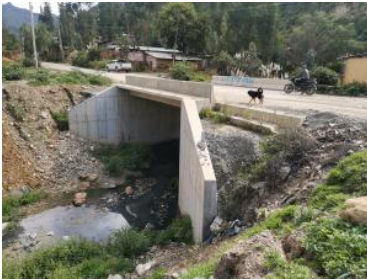
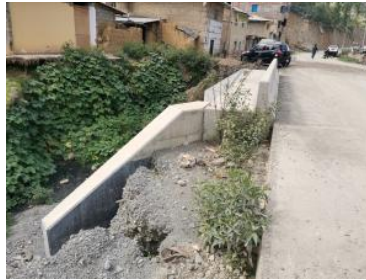
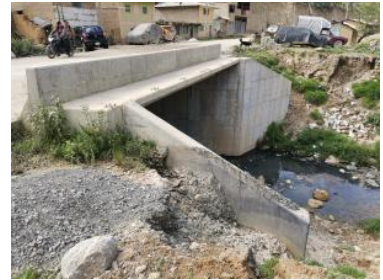
Progresiva: km 223+365.00.00 al km 223+374.00
1000.0PUENTES MENORES
Puente Menor Michivilca Rumi

Al momento de la inspección física, se aprecia el puente ejecutado y en funcionamiento, parte del relleno realizado en los aleros se ha perdido.

La Supervisión de obra refiere que, estaría evaluando la necesidad de construcción de estructuras adicionales como gaviones y barandas de protección en veredas.

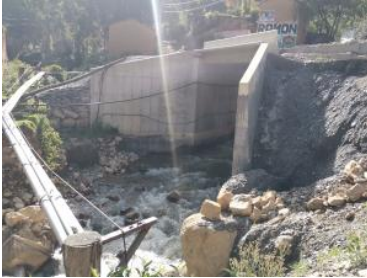
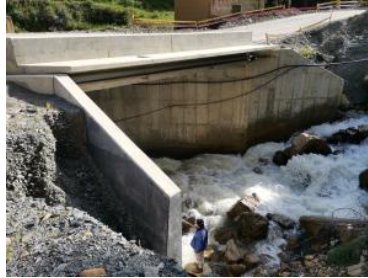
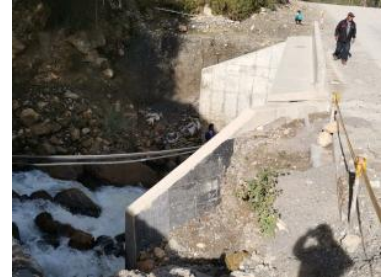
Progresiva: km 212+024.00 al km 212+033.00
1000.0PUENTES MENORES
Puente Menor Haurautambo

Al momento de la inspección física, se aprecia el puente ejecutado y en funcionamiento, parte del relleno realizado en los aleros se ha perdido.

La Supervisión de obra refiere que, estaría evaluando la necesidad de construcción de estructuras adicionales como gaviones y barandas de protección en veredas.
