BITACORA ELECTRÓNICA DE OBRA

| Confirma Bitacora: | Nro Informe: | Fecha Informe: | Nombre De La Obra: | Personal Encargado: |
|---|---|---|--|---|
| Si | 0034 | 1 1 - 0 3 - 2023 | Corredor Vial: Huánuco - La Unión-Huallanca, Dv. Antamina/Emp. PE-3N (Tingo Chico) - Nuevas Flores - Llata - Antamina, Tramo I | BORIS WALTER AYLLÓN CARCELÉN |

NUMERO DE INFORME No. 0034-2023
 CONTRATO DE OBRA: No. 127-2018-MTC/ 20
 EMPRESA CONTRATISTA: CHINA RAILWAY 20 BUREAU GROUP CORPORATION
 OBRA: "CONSERVACIÓN POR NIVELES DE SERVICIO Y OPERACIÓN DEL CORREDOR VIAL; HUANUCO- LA UNION- HUALLANCA –DV. ANTAMINA – EMP.PE 3N" (TINGO CHICO) - NUEVAS FLORES - LLATA- ANTAMINA - TRAMO 1 LONGITUD: 52.92 KMS.
 MONTO DEL CONTRATO : S/ 1,241,495,685.46 INCLUYE IGV
 MONTO DEL CONTRATO TRAMO 1 (OI-1) ; S/ 323,942,616.32 Nuevo Monto del Presupuesto OI-1 S/ 395 427 697,64 Inc. I.G.V con precios a junio 2018
 SUPERVISOR: CONSORCIO SUPERVISOR LOUIS BERGER - HOB
 CONTRATO DE CONSULTORIA DE OBRA N° 144 -2018-MTC/20.2
 MONTO DEL CONTRATO DE CONSULTORIA: S/. 123,625,905,13 INCLUYE IGV
 MONTO ASIGNADO AL PRIMER TRAMO (PRIMER EQUIPO) : S/ 27,450,314.74 INCLUYE IGV
 LA OBRA ACTUALMENTE SE ENCUENTRA EN EJECUCION

Panel Fotogr

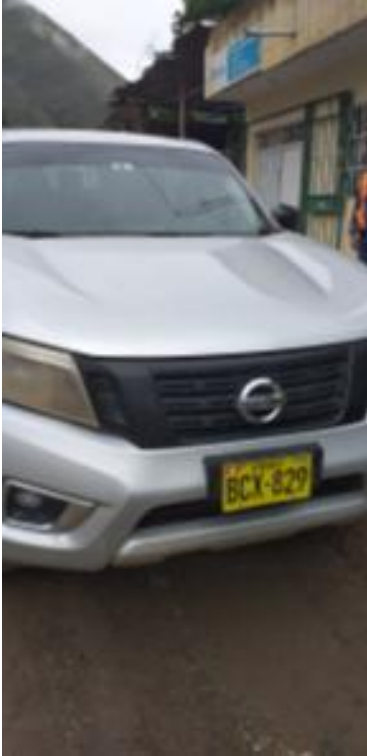
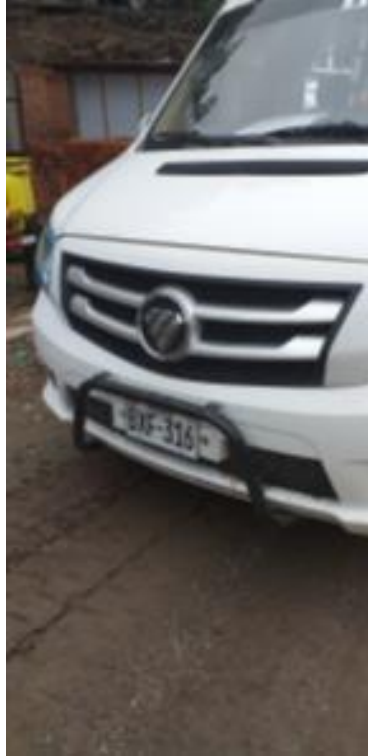
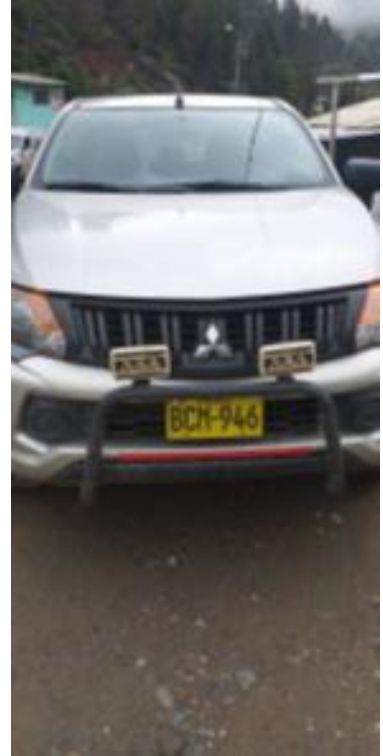
PROGRESIVA KM. 18+700
VISITA DE SEGUIMIENTO Y MONITOREO EN EL TRAMO 1 (OI-T1) : VERIFICACION DE RECURSOS DE LA SUPERVISION (VEHICULOS)

En la progresiva Km. 18+700 verifica los recursos utilizados por la supervisión: 2 camionetas doble cabina y una combi del personal de campo.

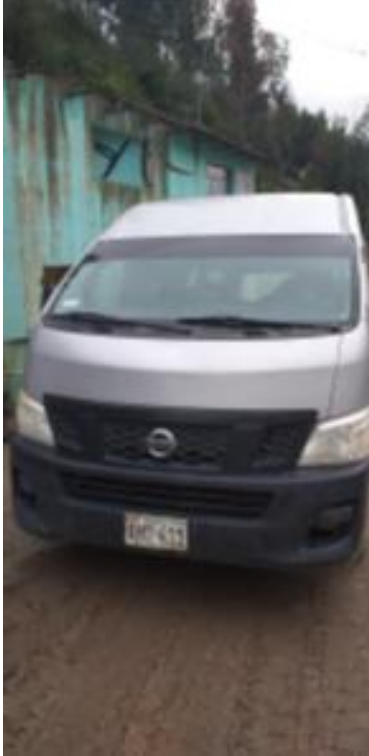
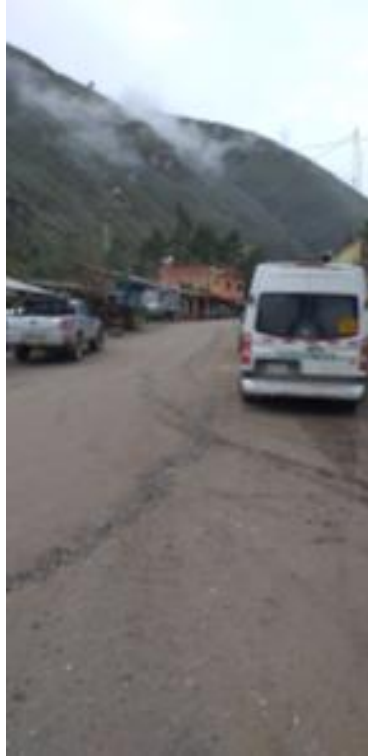
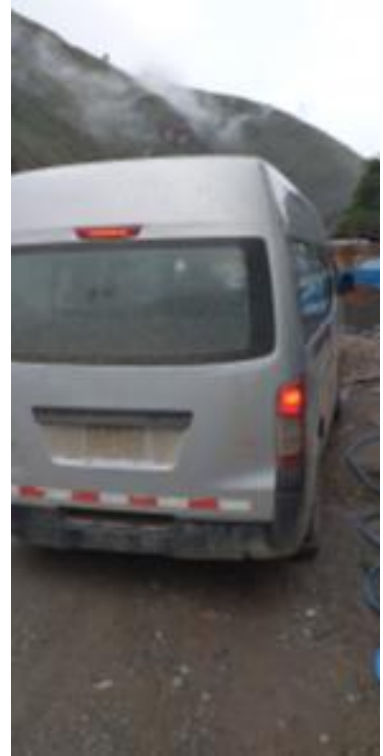
PROGRESIVA KM. 18+700
VISITA DE SEGUIMIENTO Y MONITOREO EN EL TRAMO 1 (OI-T1) : VERIFICACION DE RECURSOS DE LA SUPERVISION (VEHICULOS)

En la progresiva Km. 18+700 verifica los recursos utilizados por la supervisión encampo : 1 combi del personal de suelos.

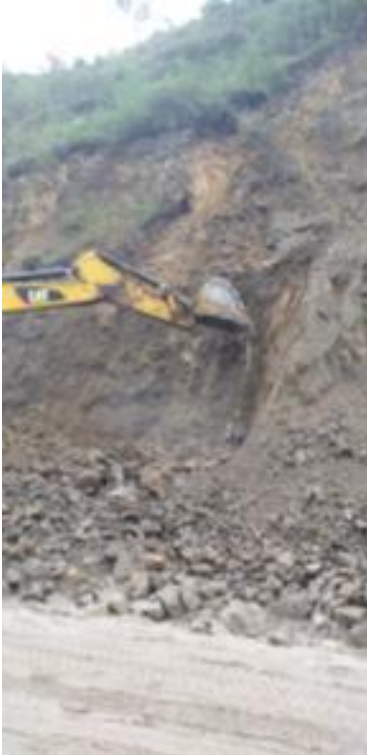
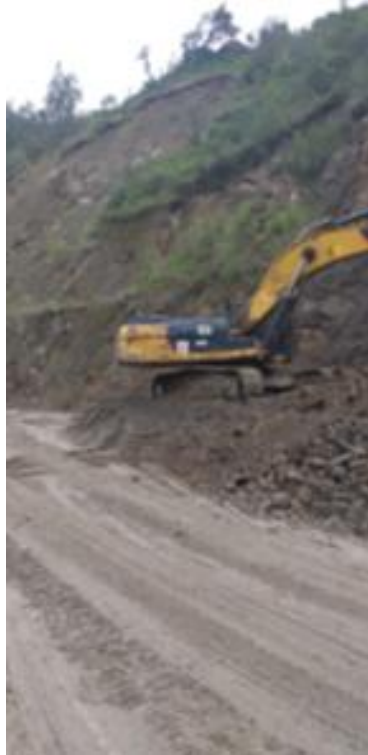
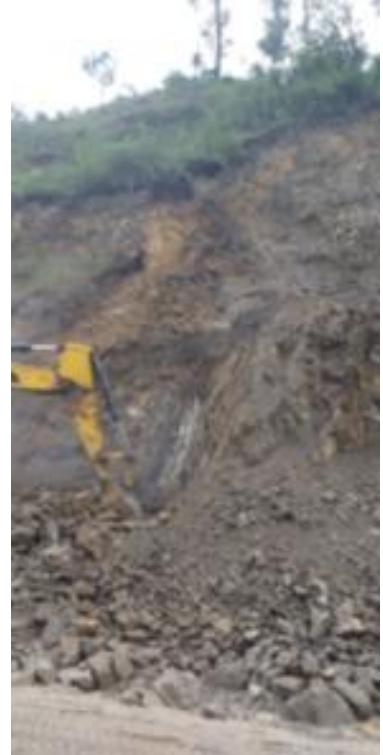
PROGRESIVA KM. 24+200
CODIGO 200 MOVIMIENTO DE TIERRAS
PARTIDA 202.C EXCAVACION DE MATERIAL SUELTO

En la Progresiva Km. 24+200 se realiza la excavación en material común suelto se utiliza 2 excavadoras para el corte de talud y banquetas en este sector se utiliza 2 excavadoras para el corte y otra para la limpieza de la vía y carga del material , se utiliza 20 volquetes: trabajan 1 capataz, 4 operadores, 4 obreros, 2 vigías, 20 choferes,

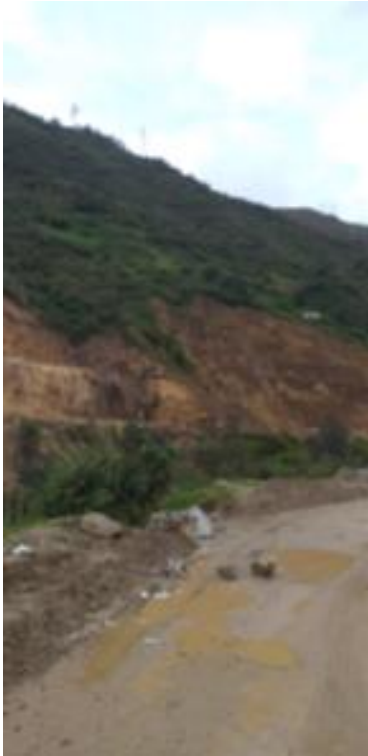
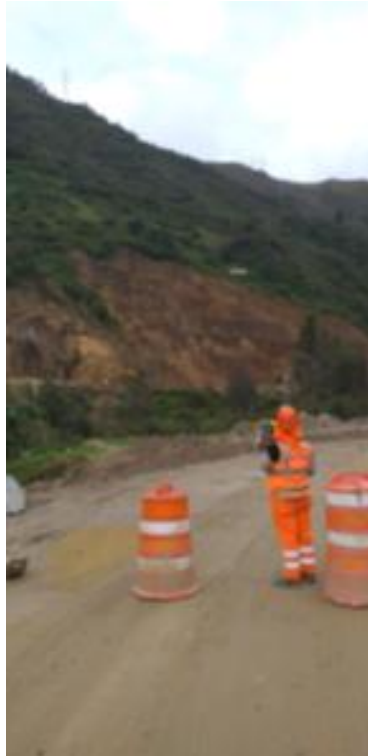
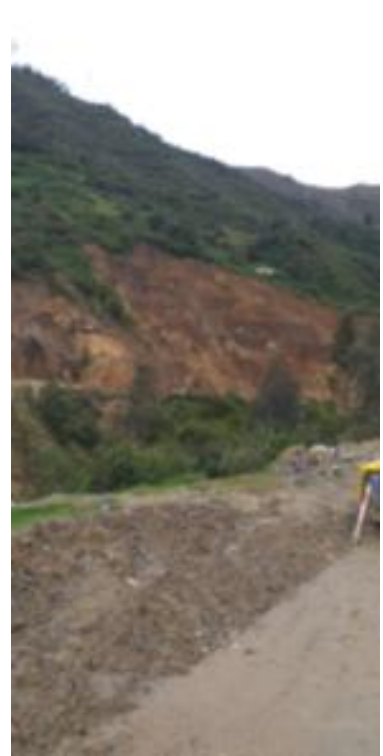
PROGRESIVA KM. 28+000
CODIGO 200 MOVIMIENTO DE TIERRAS PARTIDA 202.C EXCAVACION DE MATERIAL SUELTO

En la Progresiva Km. 28+000 se realiza la excavación en material común suelto se utiliza 2 excavadoras para el corte de talud y banquetas en este sector se utiliza 2 excavadoras para el corte y otra para la limpieza de la vía y carga del material , se utiliza 10 volquetes: trabajan 1 capataz, 4 operadores, 4 obreros, 2 vigías, 10 choferes,

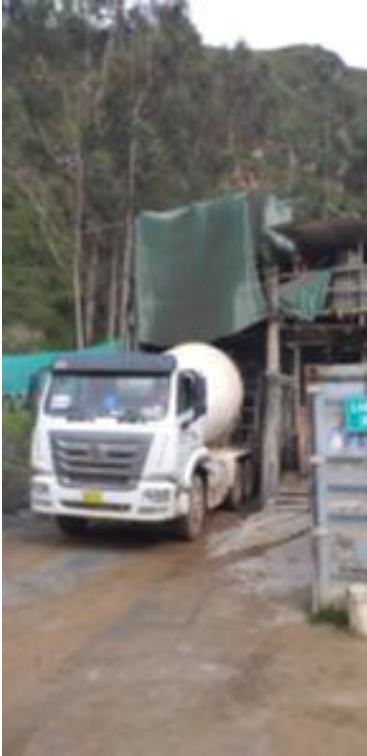
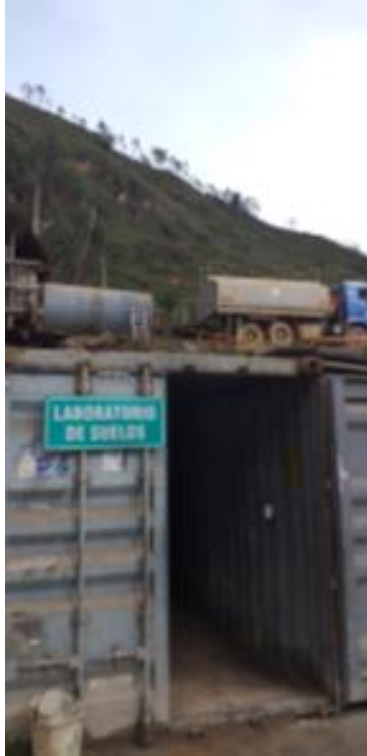
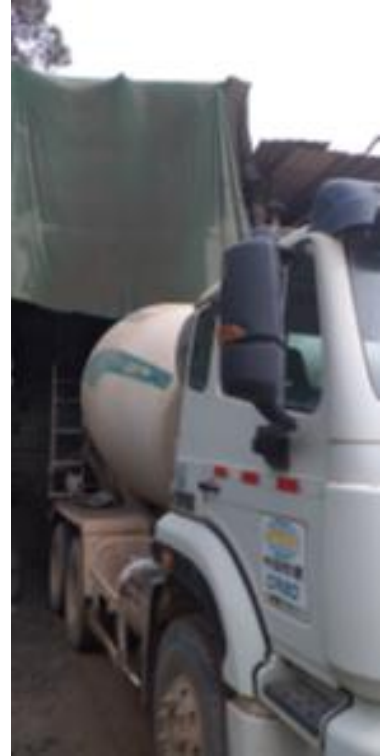
PROGRESIVA KM. 37+720
VISITA DE SEGUIMIENTO Y MONITOREO AL CAMPAMENTO DE LA CONTRTISTA: PLANTA
CAMPESINA DE CONCRETO HIDRAULICO

En la progresiva Km. 37+720 se realiza la visita de seguimiento y monitoreo al área auxiliar de la contratista donde se ubica el campamento , taller mecanico y planta campesina de la contratista, se verifica la planta de concreto, esta en actividad puesto que se esta realizando el vaciado de concreto de zapatas de muros ciclópeos. Se utiliza un camión mixer y un operador

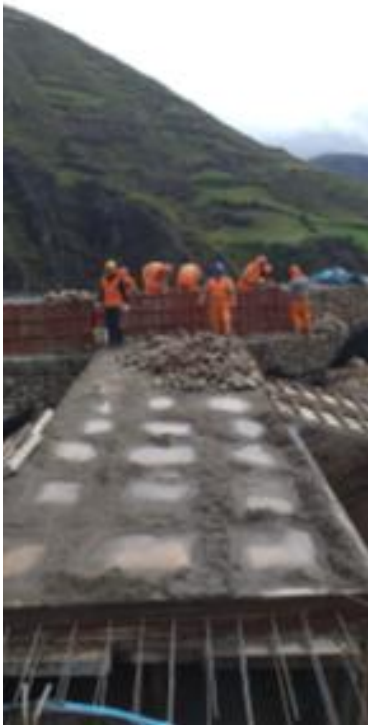
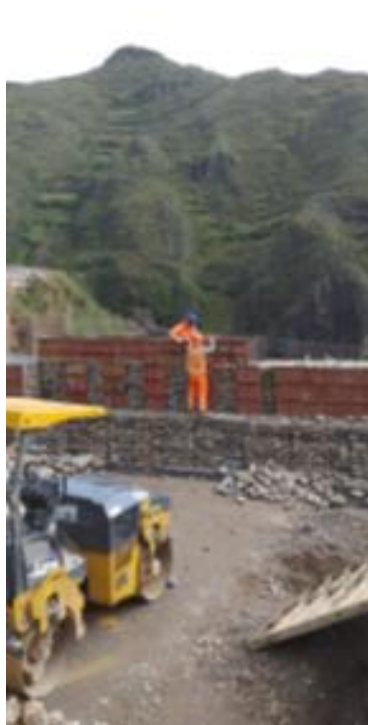
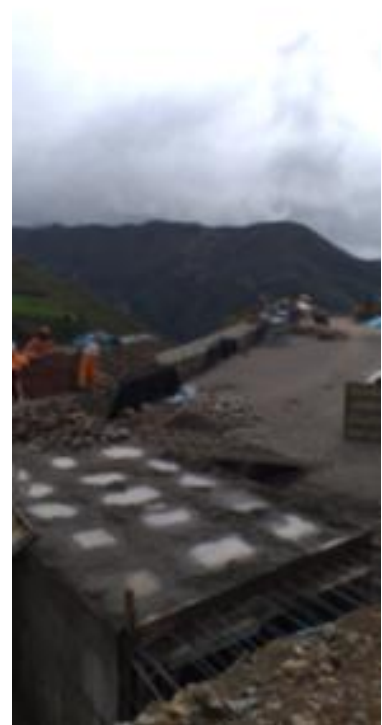
PROGRESIVA KM. 42+800
CODIGO 600 OBRAS COMPLEMENTARIAS
PARTIDA 602.A.1 GAVION TIPO CAJA
PARTIDA 601.D PIEDRA ASENTADA

En la progresiva Km. 42+860 se realiza construcción de muro de gaviones, se utiliza herramientas menores, 2 mini compactadoras de rodillo, 1 cargador frontal, Se utiliza 1 capataz, 3 operadores, 12 obreros

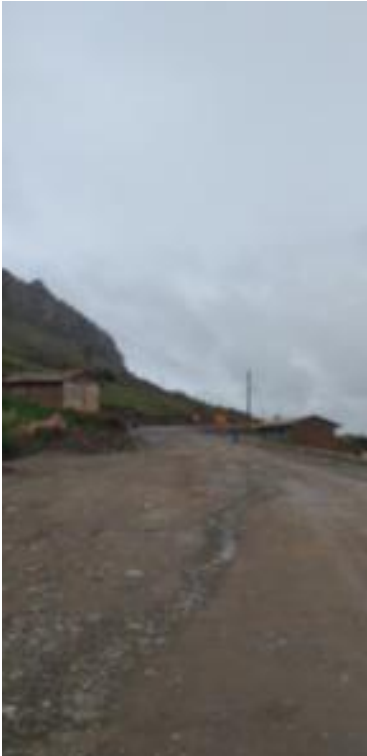
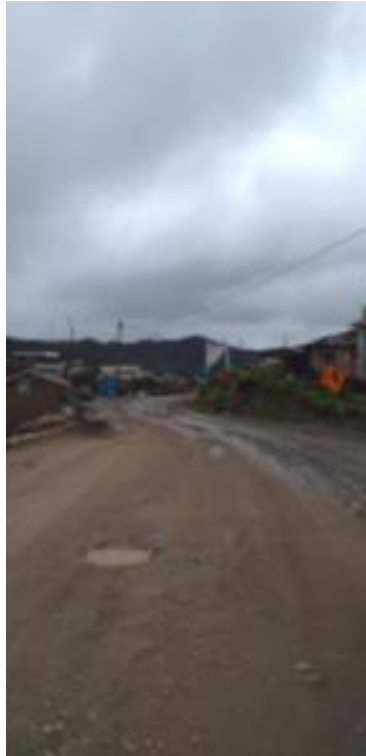
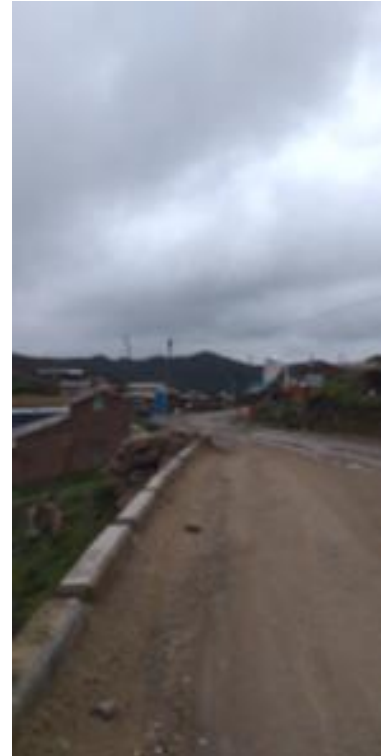
PROGRESIVA KM. 52+920
VISITA DE SEGUIMIENTO Y MONITOREO AL TRAMO 1 (OBRAS INICIALES T-1) : FINAL DEL TRAMO 1

En la progresiva Km. 52+920 se realiza visita de seguimiento y monitoreo en el final del tramo 1 (Inicio del tramo 2) sector del poblado de Punto Unión. Actualmente en este sector no se realiza ningun tipo de actividades puesto que es una zona alta donde esta ocurriendo constantes precipitaciones.

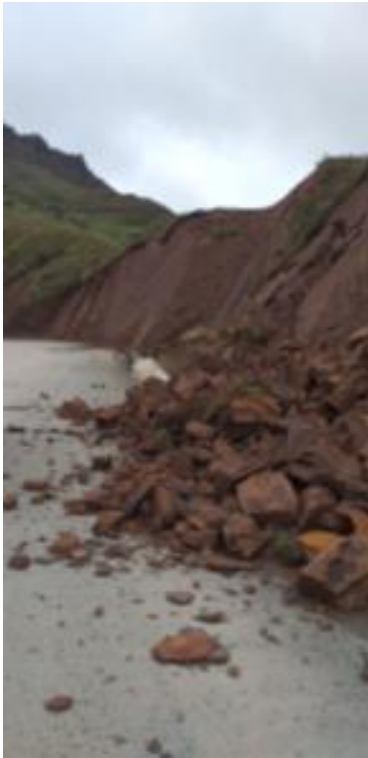
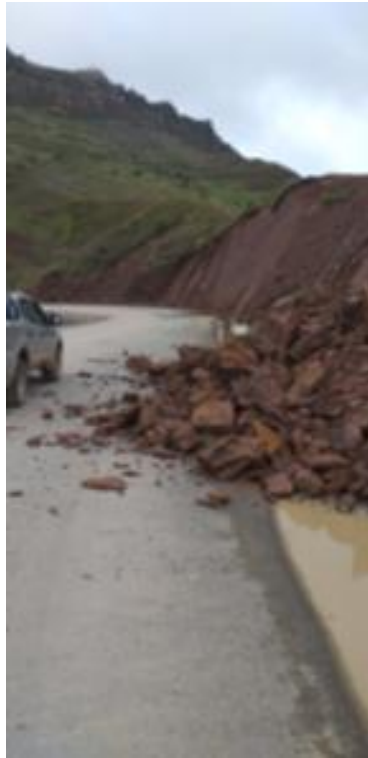
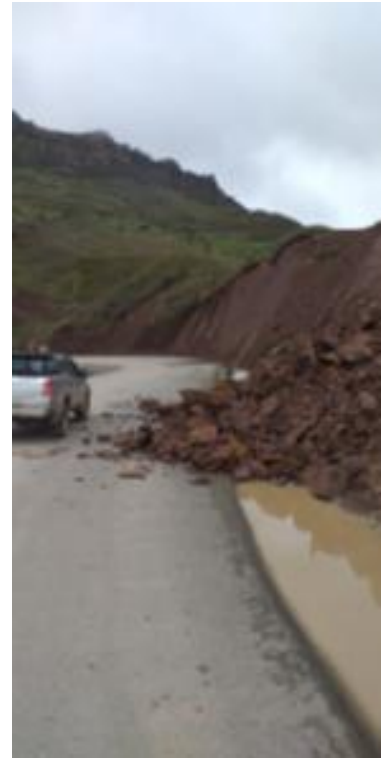
PROGRESIVA KM. 49+380
VISITA DE SEGUIMIENTO Y MONITOREO DEL TRAMO 1 (OI-T1) : DERRUMBES OCURRIDOS

En la progresiva 49+380 se verifica la ocurrencia de derrumbes, que ha invadido un carril del pavimento de asfalto, se requiere la inmediata señalización del sector y la remoción del derrumbe.

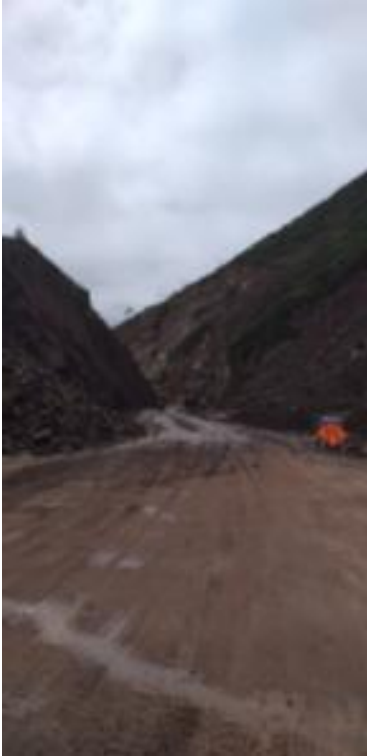
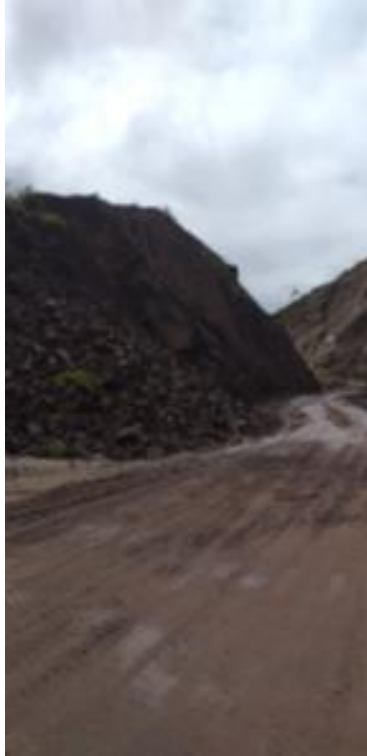
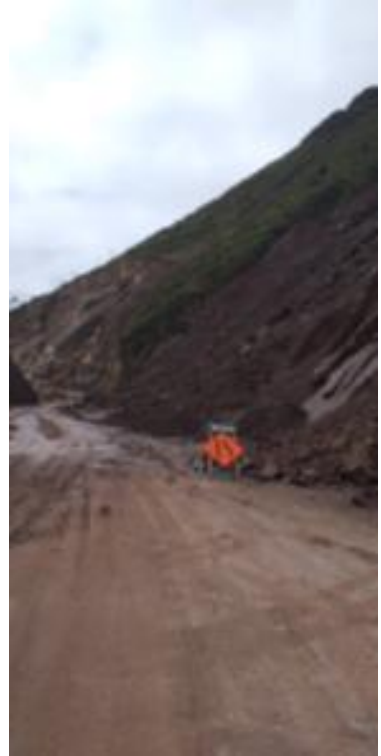
PROGRESIVA KM. 44+100
VISITA DE SEGUIMIENTO Y MONITOREO DEL TRAMO 1 (OI-T1) : DERRUMBES OCURRIDOS

En la progresiva 44+100 se verifica la ocurrencia de derrumbes, que ha invadido un carril de la via, se requiere mas señalización del sector y la remoción del derrumbe en ambos lados

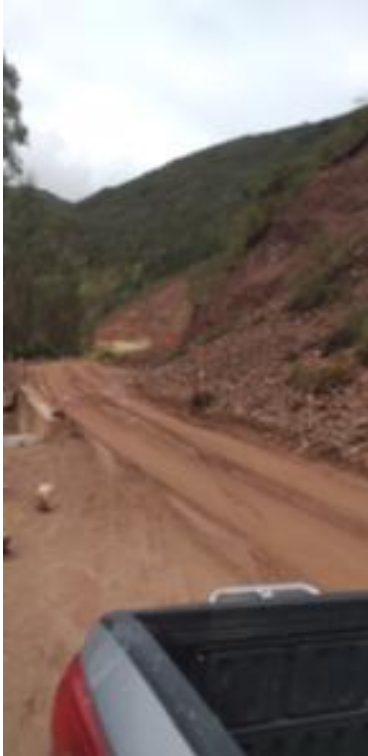
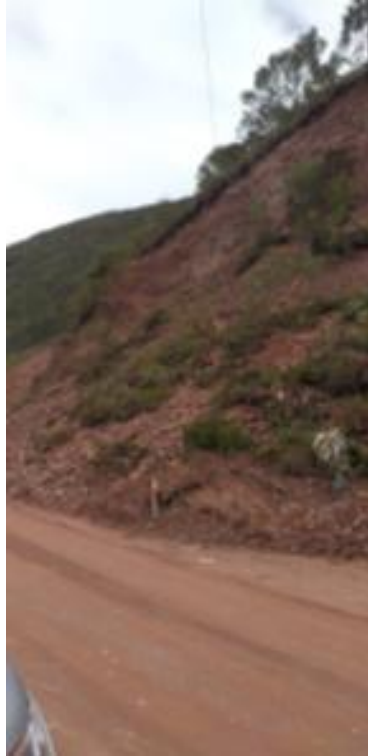
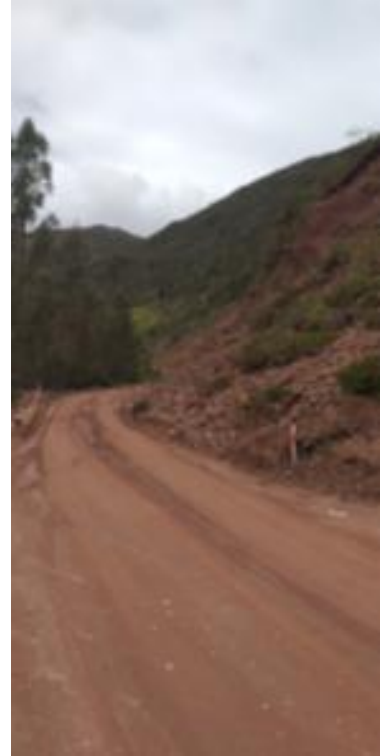
PROGRESIVA KM. 36+600
VISITA DE SEGUIMIENTO Y MONITOREO DEL TRAMO 1 (OI-T1) : DERRUMBES OCURRIDOS

En la progresiva 36+600 se verifica la ocurrencia de derrumbes, que ha invadido un carril de la via, se requiere mas señalización del sector y la remoción del derrumbe en el lado derecho de la via.

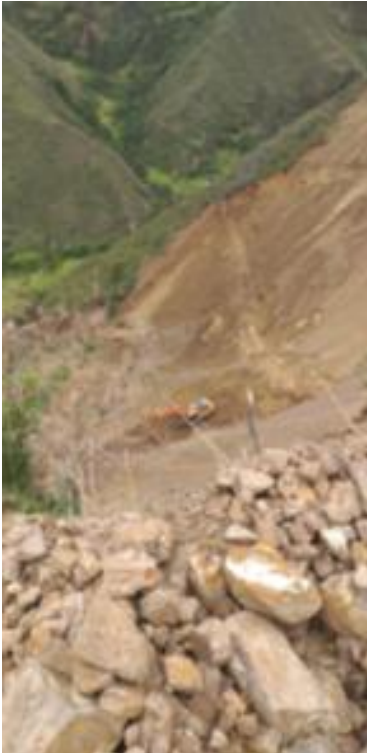
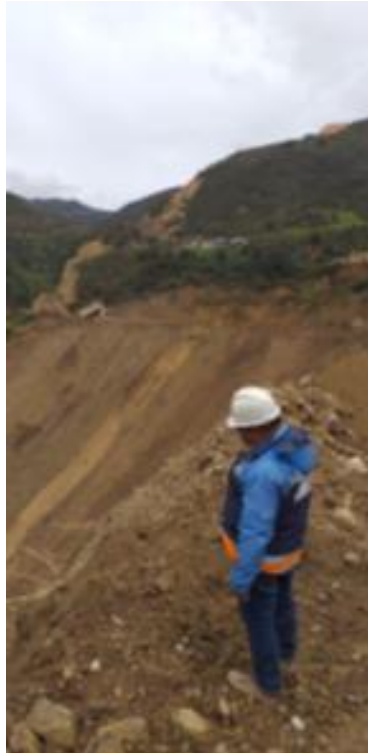
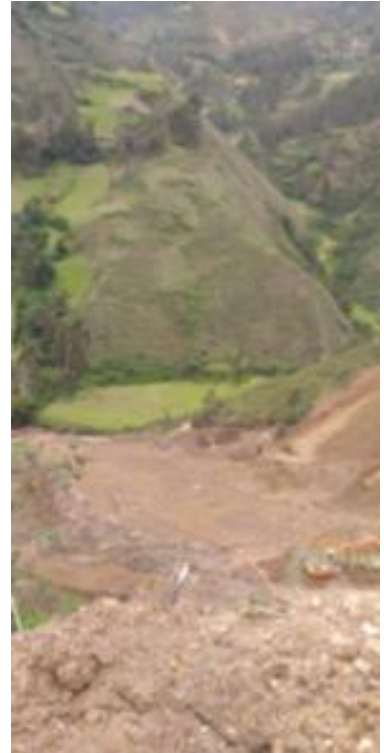
PROGRESIVA KM. 33+300

VISITA DE SEGUIMIENTO Y MONITOREO: VISITA A DME DONDE HA OCURRIDO UN DESPLAZAMIENTO DEL MATERIAL HACIA LA ZONA DEL RIO.

En la progresiva Km. 33+300 se ubica un nuevo DME aprobado donde se hace la disposición y conformación del material excedente, donde se utiliza un tractor de oruga y una excavadora de oruga y 6 volquetes, Trabajan: 1 capataz, 2 operador, 6 choferes, 2 vigías. Actualmente se verifica la ocurrencia de un derrumbe que ha ocasionado que se desplace el barro hacia el cauce del rio, se realiza la construcción de un acceso para el paso de maquinarias utilizando una excavadora de oruga para limpiar el material de barro derramado. La Supervisión ordeno la paralización de actividades de transporte en este DME, hasta que se realicen la limpieza y se construya el muro enrocado de acuerdo al expediente técnico adicional y hasta la fecha se observa que no se realiza actividades de limpieza en la zona del rio por las lluvias ocurridas el día de ayer.
