BITACORA ELECTRÓNICA DE OBRA

Confirma Bitacora: Si	Nro Informe: 050 - 2023 - MTC/ 20.9 - Igm	Fecha Informe: 09 - 03 - 2023	Nombre De La Obra: Mejoramiento de la Carretera Oyón- Ambo, Tramo II: Dv. Cerro de Pasco- Dv. Chacayan	Personal Encargado: LUZMILA GUERRA MOTTA		
Foto Bitacora:

OBRA: MEJORAMIENTO DE LA CARRETERA OYÓN – AMBO, TRAMO II, DESVIÓ CERRO DE PASCO (KM 181+000) – DV. CHACAYÁN (KM 230+000)

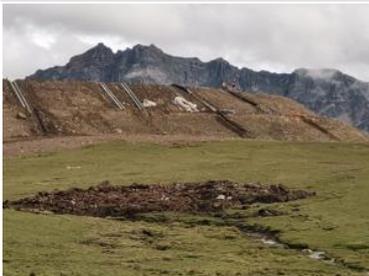
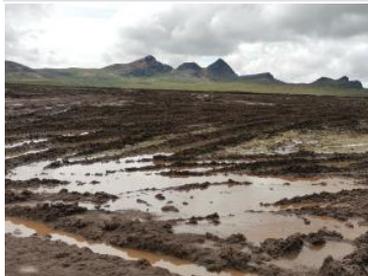
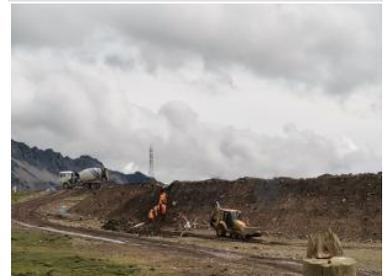
- Progresiva: km 169+560 LI - DME 10
- 600.0OBRAS DE ARTE Y DRENAJE
- 601.AExcavación no clasificada para estructura
- 610.EConcreto clase E (F'c=175 kg/cm2)
- 612.AEncofrado y desencofrado para obras de arte
- 635.Dcuneta de banqueta revestida

Personal aproximado verificado en el frente de trabajo: 1 Capataz, 4 Operario, 2 Oficial y 5 Peón
Equipos aproximados verificados en el frente de trabajo: 1 Camión Mixer, 1 Retroexcavadora y 1 Camión Baranda con sus respectivos operadores.

Actividades verificadas por personal profesional, técnico y auxiliar del Contratista y de la Supervisión de Obra. Se sugirió el control adecuado de los procesos constructivos a la Supervisión de Obra, a fin de garantizar la calidad y durabilidad de la obra. Así como el cumplimiento de los protocolos de seguridad y salud en el trabajo para la actividad y la adecuada disposición de residuos a fin de su posterior transporte.

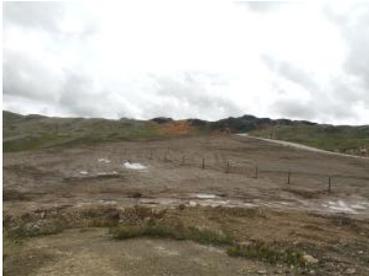
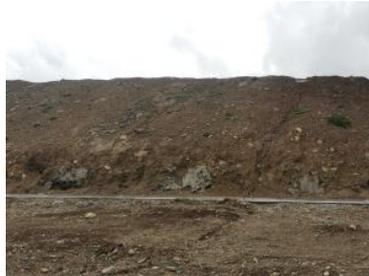
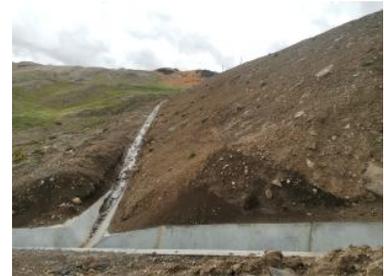
Progresiva: km 175+540 LI
DME 12, DME 13 y DME 12 Ampliación.

Personal aproximado verificado en el frente de trabajo: Ninguno
Equipos aproximados verificados en el frente de trabajo: Ninguno

- Se ha unificado los tres DME´s.
- Algunos sectores de cunetas se encuentran colmatadas.
- Algunos paños de cunetas presentan rajaduras pronunciadas.
- Desenclavado de algunas cunetas pendientes de ejecución.
- Se aprecia residuos de concreto en los taludes del DME.
- Erosión en algunos taludes del DME.
- Aparentemente, el topsoil habría sido repuesto solamente en la plataforma de DME.
- Cerca de alambre de púas y rollizos de madera en perímetro de DME.
- Revegetación pendiente.

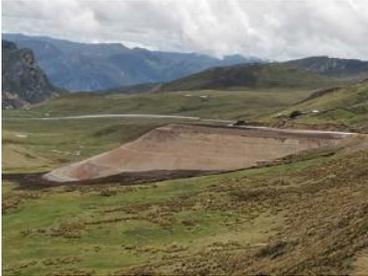
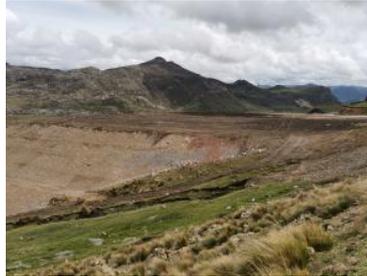
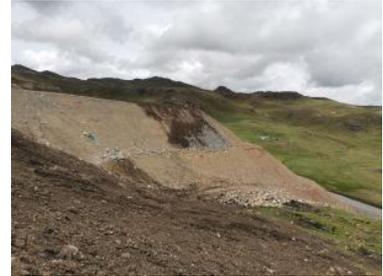
Progresiva: km 183+450 LI
DME 15

Personal aproximado verificado en el frente de trabajo: Ninguno
Equipos aproximados verificados en el frente de trabajo: Ninguno

- Reposición de Topsoil por sectores.
- Pendiente de ejecución de algunas estructuras de drenaje.
- Erosión de algunos taludes del DME.
- Presencia de rajaduras en banquetas.
- Presencia de rajaduras en la plataforma.
- Enrocado en pie de talud en algunos sectores.
- Revegetación pendiente.
- Aparentemente habría llegado a su capacidad de almacenamiento.
- DESCARGA DE CUNETÁ TRIANGULAR EN LA PLATAFORMA DEL DME, SE REALIZÓ UNA ZANJA PROVISIONAL A FIN DE EVACUAR DICHAS AGUAS HACIA UN LADO DEL DME.

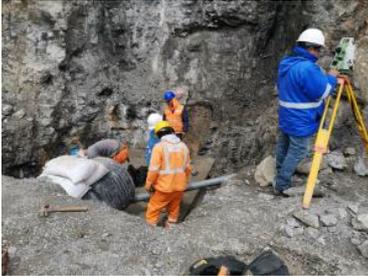
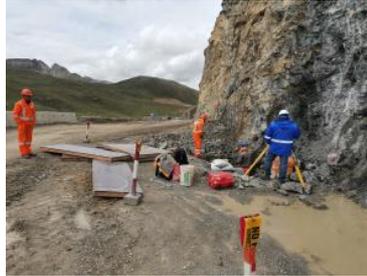
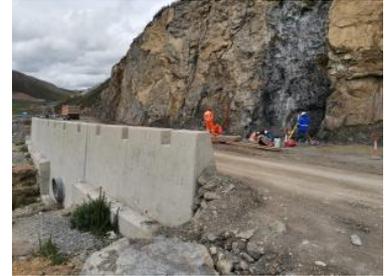
Progresiva: km 189+302 - Alcantarilla TMC D=36"
600.OBRAS DE ARTE Y DRENAJE
612.AENCOFRADO Y DEENCOFRADO PARA OBRAS DE ARTE

Personal aproximado verificado en el frente de trabajo: 1 Operario, 1 Peón. Además de un equipo de topografía conformado por un Topógrafo y 3 ayudantes.
Equipos aproximados verificados en el frente de trabajo: Ninguno.

Actividades verificadas por personal profesional, técnico y auxiliar del Contratista y Supervisión de Obra. Se sugirió el control adecuado de los procesos constructivos a la Supervisión de Obra, a fin de garantizar la calidad y durabilidad de la obra. Así como el cumplimiento de los protocolos de seguridad y salud en el trabajo para la actividad y la adecuada disposición de residuos a fin de su posterior transporte.

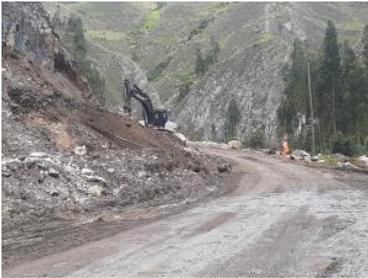
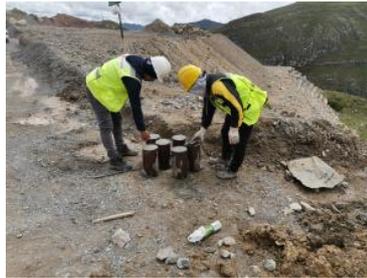
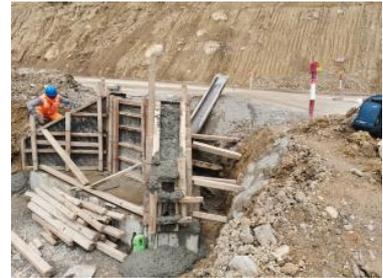
Progresiva: km 189+767 - Alcantarilla TMC D=36"
600.OBRAS DE ARTE Y DRENAJE
610.ECONCRETO CLASE E (F´C=175 KG/CM2)
612.AENCOFRADO Y DEENCOFRADO PARA OBRAS DE ARTE

Personal aproximado verificado en el frente de trabajo: 1 Operario y 1 Peón.
Equipos aproximados verificados en el frente de trabajo: Ninguno.

Actividades verificadas por personal profesional, técnico y auxiliar del Contratista y Supervisión de Obra. Se sugirió el control adecuado de los procesos constructivos a la Supervisión de Obra, a fin de garantizar la calidad y durabilidad de la obra. Así como el cumplimiento de los protocolos de seguridad y salud en el trabajo para la actividad y la adecuada disposición de residuos a fin de su posterior transporte.

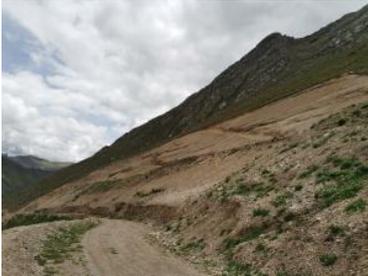
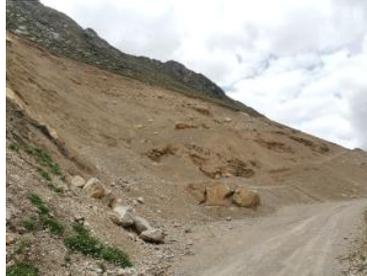
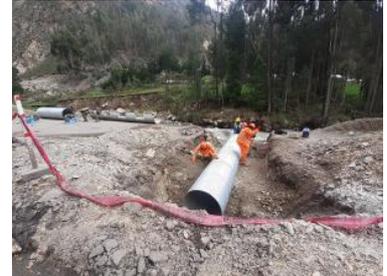
Progresiva: km 194+770 LI
CANTERA DE CERRO LLICLLAO 1 Y 2

Personal aproximado verificado en el frente de trabajo: Ninguno.
Equipos aproximados verificados en el frente de trabajo: Ninguno.

Durante la inspección física NO se aprecia ninguna actividad relacionada a extracción, procesamiento o transporte de material de cantera.
