BITACORA ELECTRÓNICA DE OBRA

Confirma Bitacora:	Nro Informe:	Fecha Informe:	Nombre De La Obra:	Personal Encargado:
Si	0038	14 - 03 - 2023	Corredor Vial: Huánuco - La Unión-Huallanca, Dv. Antamina/Emp. PE-3N (Tingo Chico) - Nuevas Flores - Llata - Antamina, Tramo I	BORIS WALTER AYLLÓN CARCELÉN

NUMERO DE INFORME No. 0038-2023
 CONTRATO DE OBRA: No. 127-2018-MTC/ 20
 EMPRESA CONTRATISTA: CHINA RAILWAY 20 BUREAU GROUP CORPORATION
 OBRA: "CONSERVACIÓN POR NIVELES DE SERVICIO Y OPERACIÓN DEL CORREDOR VIAL; HUANUCO- LA UNION- HUALLANCA –DV. ANTAMINA – EMP.PE 3N" (TINGO CHICO) - NUEVAS FLORES - LLATA- ANTAMINA - TRAMO 1 LONGITUD: 52.92 KMS.
 MONTO DEL CONTRATO : S/ 1,241,495,685.46 INCLUYE IGV
 MONTO DEL CONTRATO TRAMO 1 (OI-1) ; S/ 323,942,616.32 Nuevo Monto del Presupuesto OI-1 S/ 395 427 697,64 Inc. I.G.V con precios a junio 2018
 SUPERVISOR: CONSORCIO SUPERVISOR LOUIS BERGER - HOB
 CONTRATO DE CONSULTORIA DE OBRA N° 144 -2018-MTC/20.2
 MONTO DEL CONTRATO DE CONSULTORIA: S/. 123,625,905,13 INCLUYE IGV
 MONTO ASIGNADO AL PRIMER TRAMO (PRIMER EQUIPO) : S/ 27,450,314.74 INCLUYE IGV
 LA OBRA ACTUALMENTE SE ENCUENTRA EN EJECUCION

- VISITA DE SEGUIMIENTO Y MONITOREO A LAS OFICINAS DE LA SU

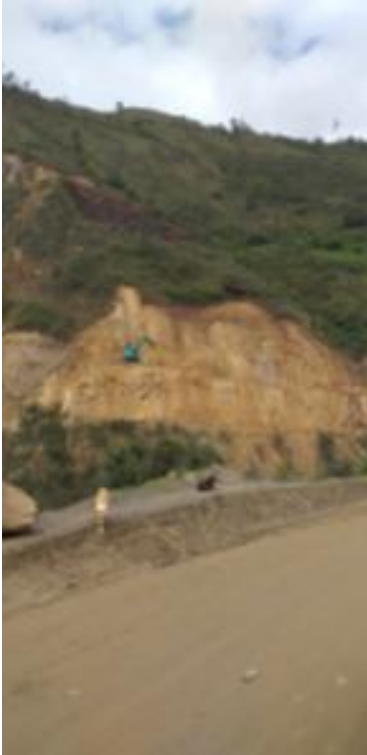
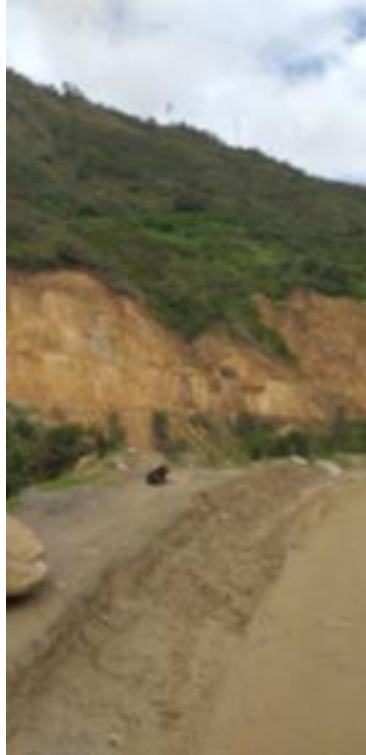
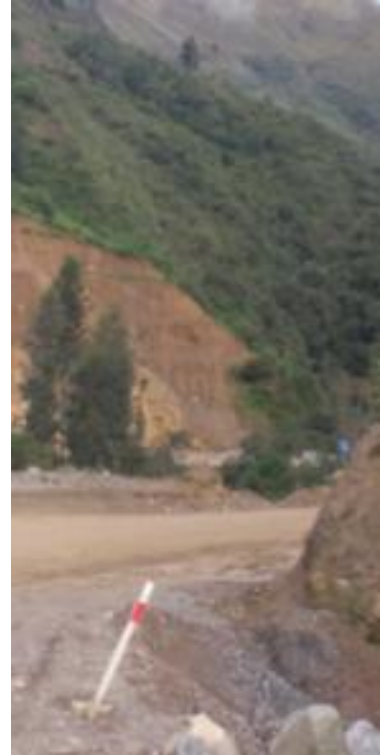
PROGRESIVAS KM. 28+000 A. KM. 29+000
CODIGO 200 MOVIMIENTO DE TIERRAS
PARTIDA 202.C EXCAVACION EN MATERIAL SUELTO
PARTIDA 202.A EXCAVACION EN ROCA FIJA

Entre las Progresivas Km. 28+000 al Km, 29+000 se realiza las excavaciones en material común suelto y se excava en roca fija se utiliza en este sector excavadoras para el corte de talud y banquetas .Se utiliza 3excavadoras de oruga . 1 excavadora con accesorio de demolición para cortar la roca fija y se utiliza 30 volquetes: trabajan 1 capataz, 4 operadores, 4 obreros, 2 vigías, 30 choferes, en este sector se esta trancando la vía por completo, donde la vía es muy angosta, teniendo acceso libre para los vehículos a las 12 am.

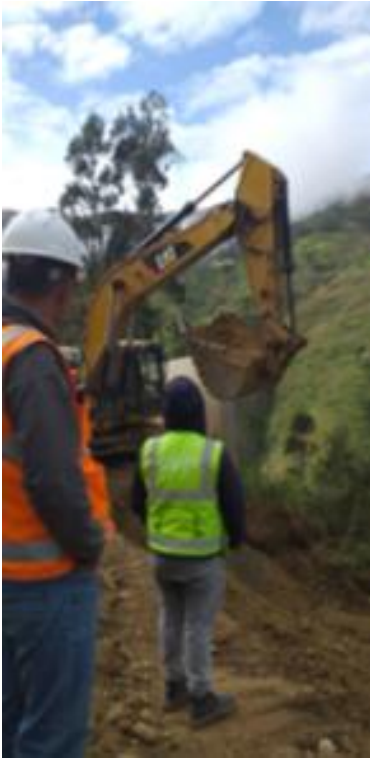
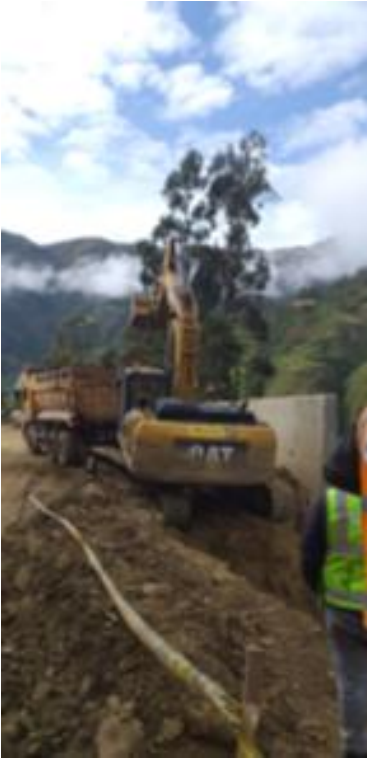
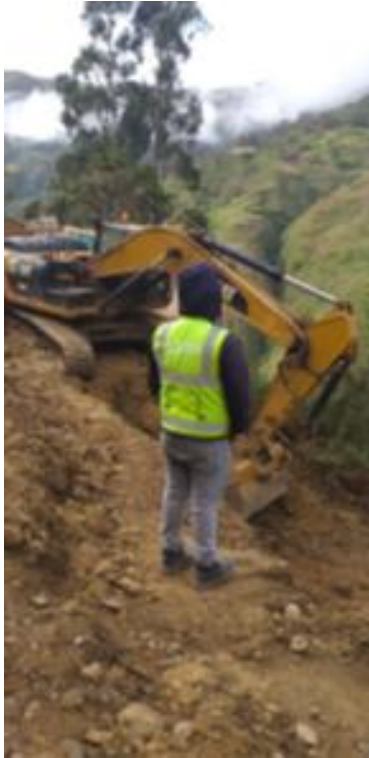
PROGRESIVA KM. 30+535 AL, KM. 30+540
CODIGO: 500 DRENAJE
PARTIDA 501.E EXCAVACION NO CLASIFICADA PARA ESTRUCTURAS

En las progresivas Km. 30+335 al Km. 30+540 se realiza excavación no clasificada para estructuras para la construcción de muros ciclópeos , donde se utiliza una excavadora de oruga y herramientas menores, trabajan 1 capataz, 1 operador, 2 obreros, 2 vigias

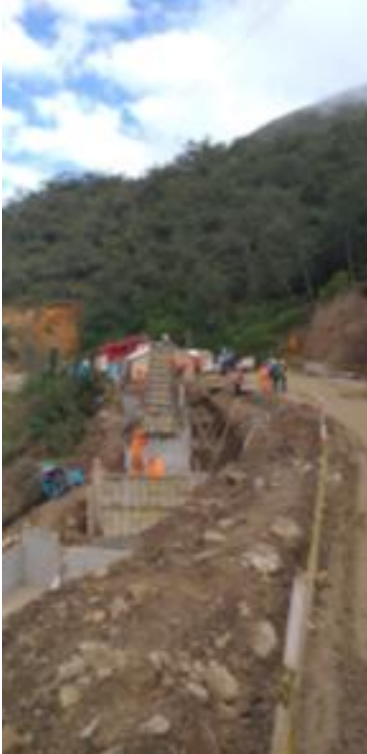
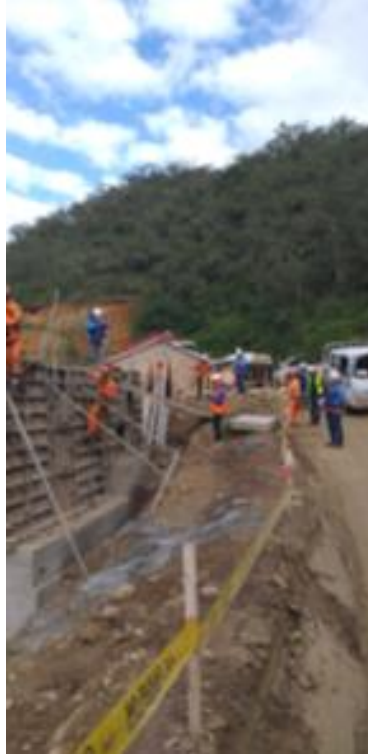
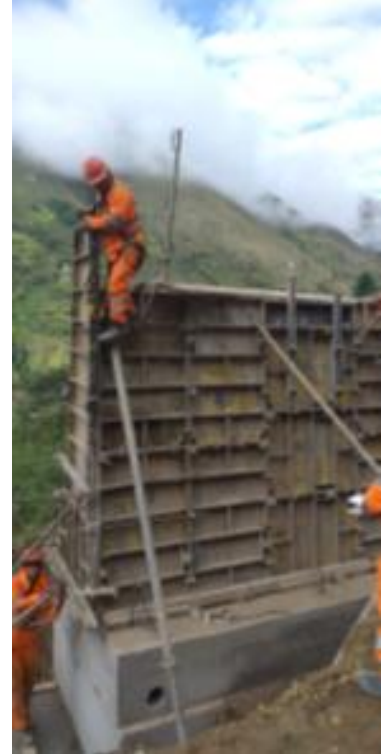
PROGRESIVA KM. 30+535 AL, KM. 30+592
CODIGO: 500 DRENAJE
PARTIDA 501.E EXCAVACION NO CLASIFICADA PARA ESTRUCTURAS
PARTIDA 503.I ENCOFRADO Y DESENCOFRADO

En las progresivas Km. 30+335 al Km. 30+592 se realiza excavación no clasificada para estructuras y encofrado de zapatas y elevación del paño 11 para la construcción de muros ciclópeos , donde se utiliza una excavadora de oruga y herramientas menores, trabajan 1 capataz, 1 operador, 10 obreros, 2 vigias

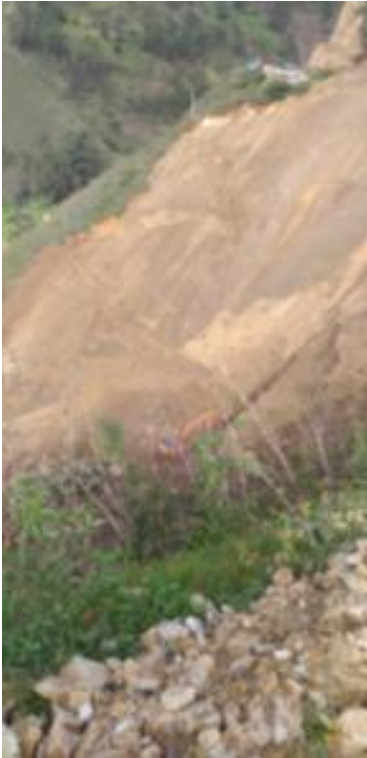
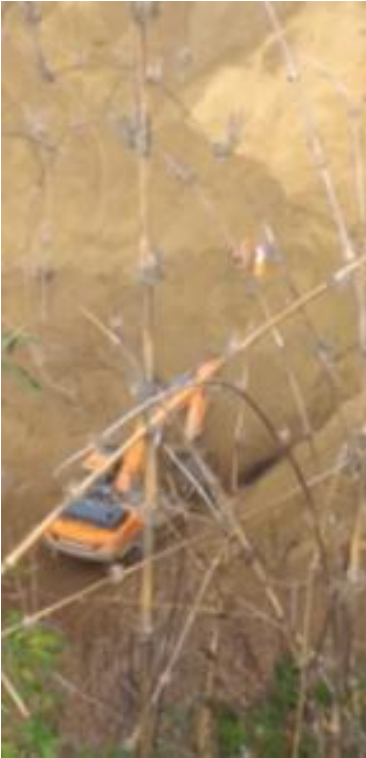
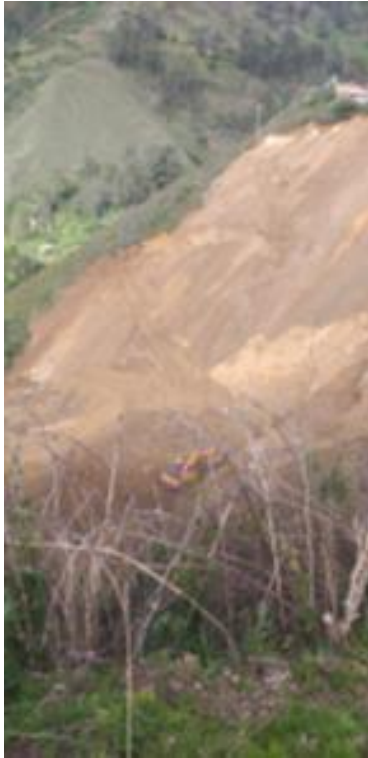
En la progresiva Km. 33+300 se ubica un nuevo DME aprobado donde se ha paralizado la disposición y conformación del material excedente, por el derrame del material por existencia de ojo de agua donde se utiliza una excavadora de oruga para la limpieza de la zona baja, Actualmente no se esta realizando el transporte de material excedente a este lugar hasta que lo autorice la Supervisión, Trabajan: 1 capataz, 1 operador, 2 obreros.

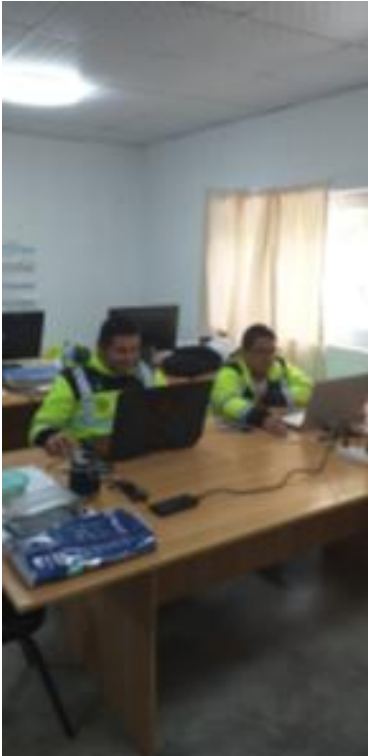
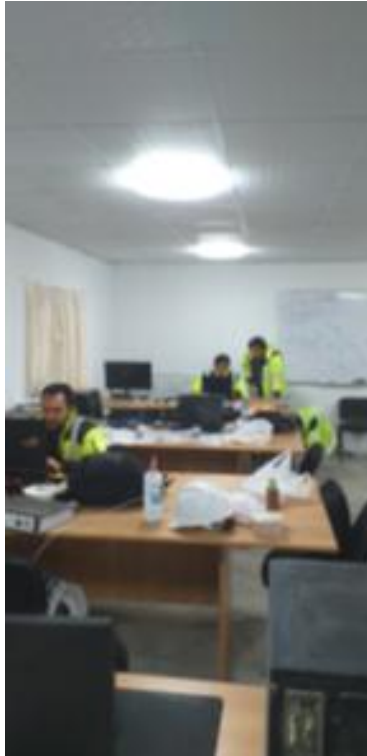
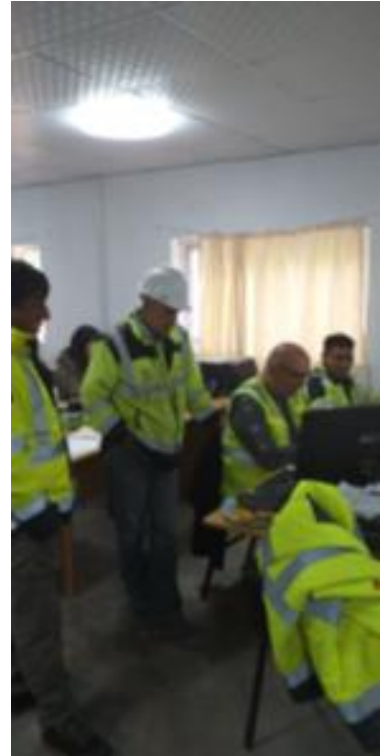
PROGRESIVA KM. 37+720
VISITA DE SEGUIMIENTO Y MONITOREO AL CAMPAMENTO DE LA CONTRATISTA DEL TRAMO 1: EN BUSCA DEL CUADERNO DE OBRA

En la progresiva Km. 37+720, se realiza visita al campamento de el Contratista, en busca del cuaderno de obra, Hoy no se logro acceso al mismo, porque lo tiene la Supervisión

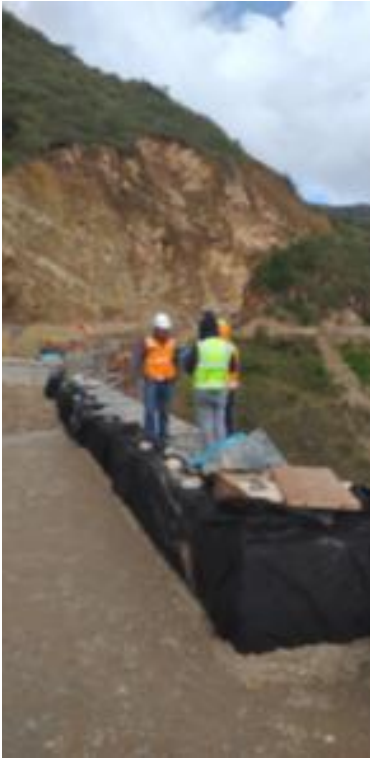
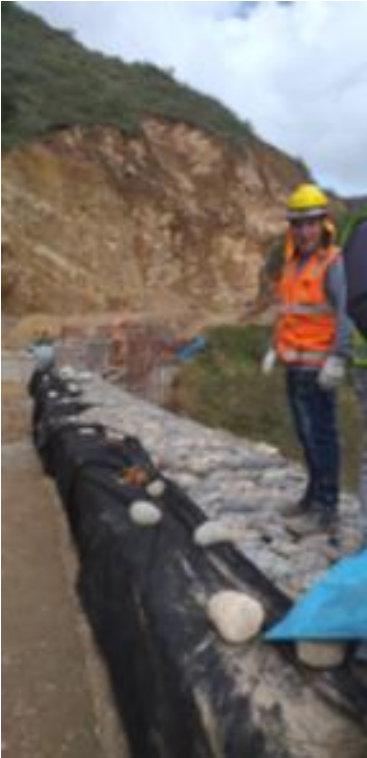
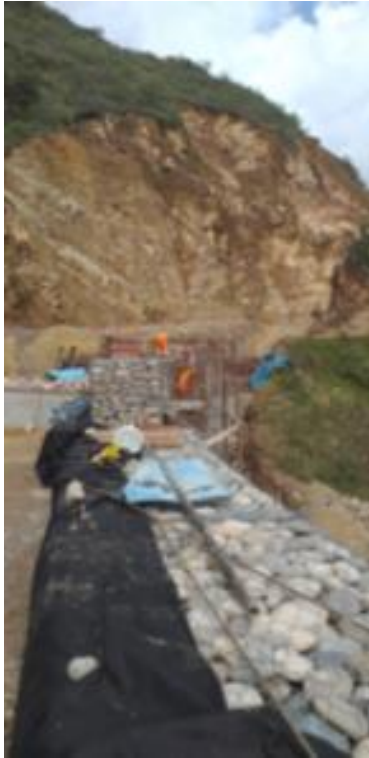
PROGRESIVA KM. 42+800
CODIGO 600 OBRAS COMPLEMENTARIAS
PARTIDA 602.A.1 GAVION TIPO CAJA

En la progresiva Km. 42+800 se realiza construcción de muro de gaviones, se utiliza herramientas menores, 2 mini compactadoras de rodillo, 1 cargador frontal , Se utiliza 1 capataz, 3 operadores, 12 obreros

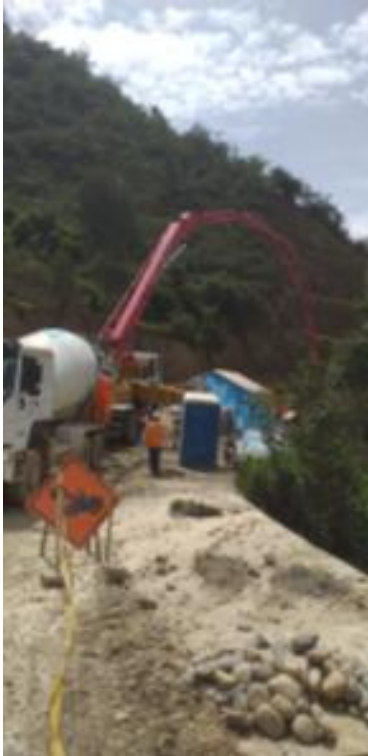
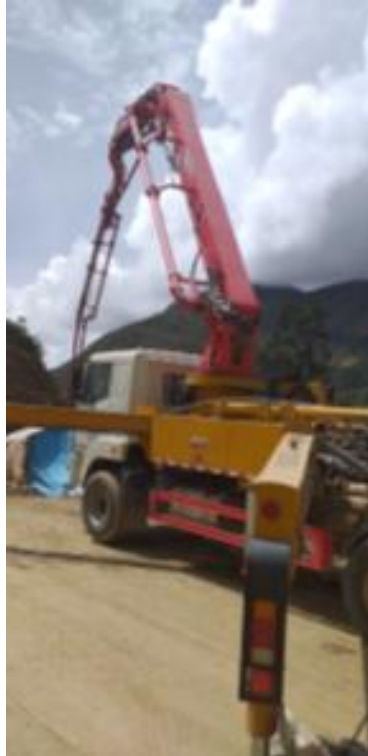
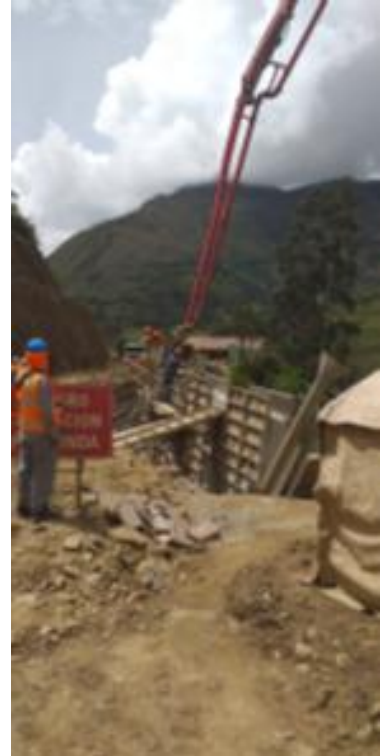
PROGRESIVA KM. 30+583
CODIGO 500 DRENAJE
PARTIDA 503.G CONCRETO CLASE G (F'C= 1+40 KG/CM2) +30 %

En la progresiva Km. 30+583 se realiza el vaciado de la elevación del paño No. 10 para la construcción de muro ciclópeo clase G de F'c=140 kg/cm2 se utiliza 2 camiones mixer, 1 camión bomba , 2 vibradores y herramientas menores, trabajan 1 capataz, 2 operadores de mixer , 1 operador de bomba , 6 obreros, 2 vigias

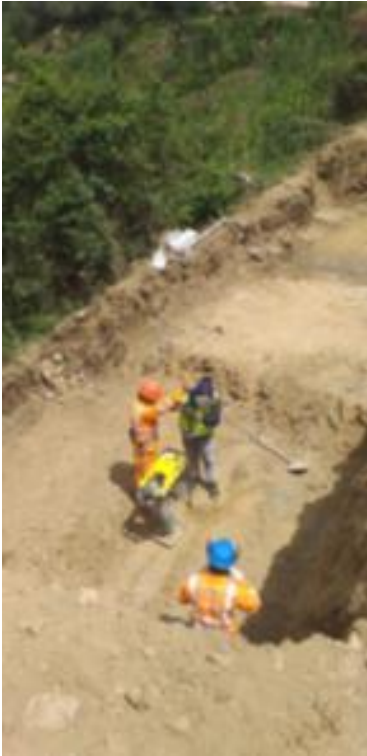
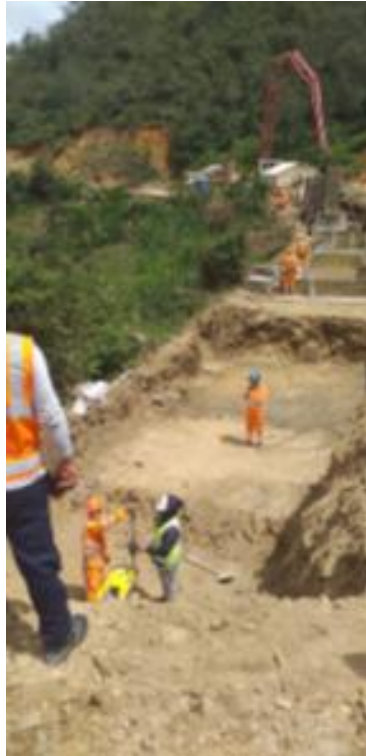
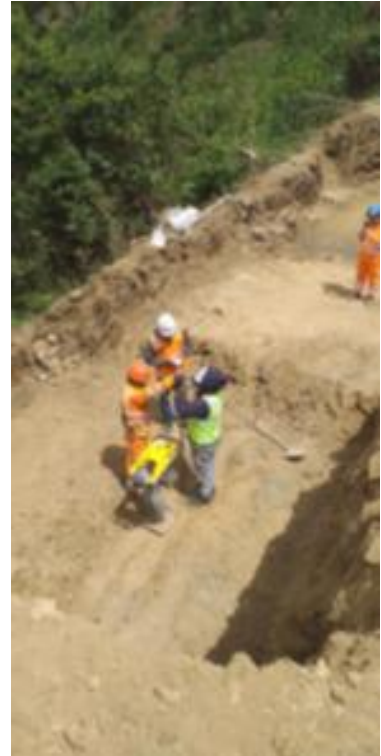
PROGRESIVA KM. 30+535 AL, KM. 30+540

En las progresivas Km. 30+335 al Km. 30+540 Luego de realizar la excavación no clasificada para estructuras para la construcción de muros ciclópeos , donde se utilizó una excavadora de oruga y herramientas menores, trabajan 1 capataz, 1 operador, 2 obreros, 2 vigías. Se inicia la prueba DPL del suelo donde se construiro muro, trabajan 2 técnicos de la supervisión y 2 técnicos de la contratista

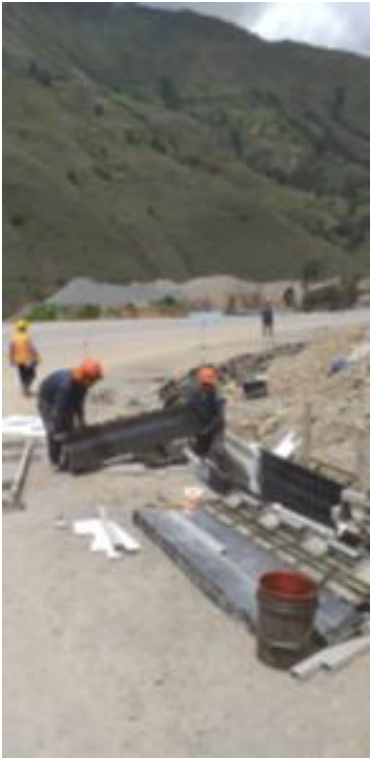
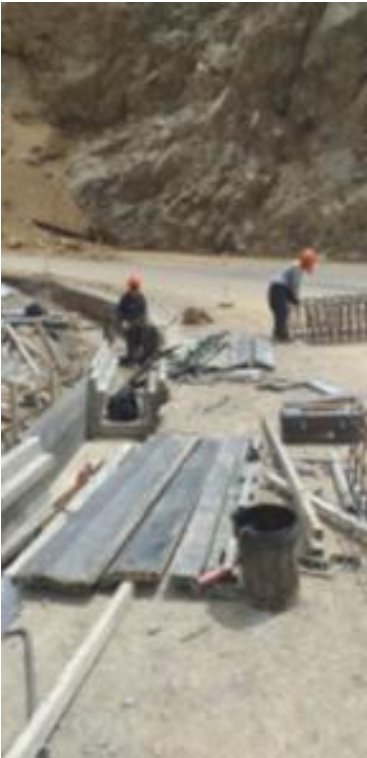
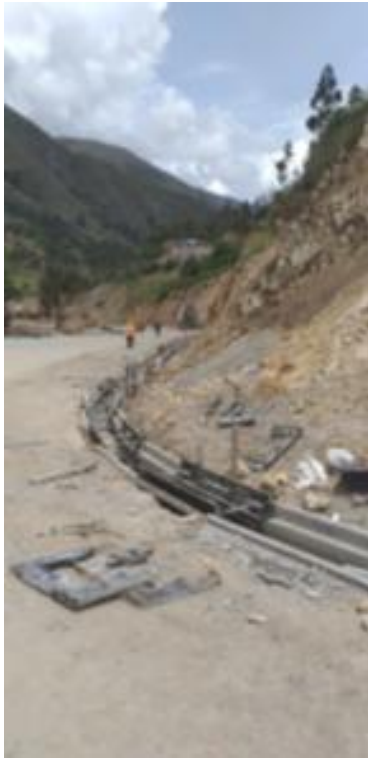
PROGRESIVAS KM. 22+600 AL KM. 22+700 lado izquierdo
CODIGO 500 DRENAJE
PARTIDA 501-E EXCAVACION NO CLASIFICADA PARA ESTRUCTURAS
PARTIDA 503.H CONCRETO CLASE H (F'c= 100 KG/CM2)
PARTIDA 503.T ENCOFRADO Y DESENCOFRADO
PARTIDA 504.A ACERO DE REFUERZO

En las progresivas Km. 22+600 al Km. 22+700 se verifica que se ha realizado la excavación no clasificada para estructuras y el vaciado de solado de concreto de F'c= 100 kg/cm2 y se esta realizando el encofrado y la colocación de acero de refuerzo para la construcción de cunetas tipo 2, en el lado izquierdo de la via, se utiliza herramientas menores, trabajan: 1 capataz, 12 obreros

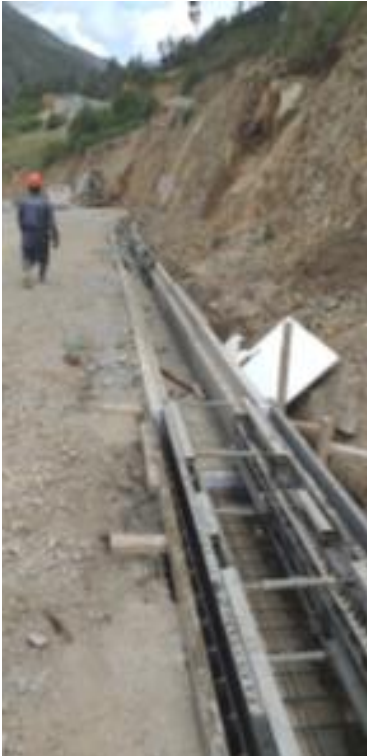
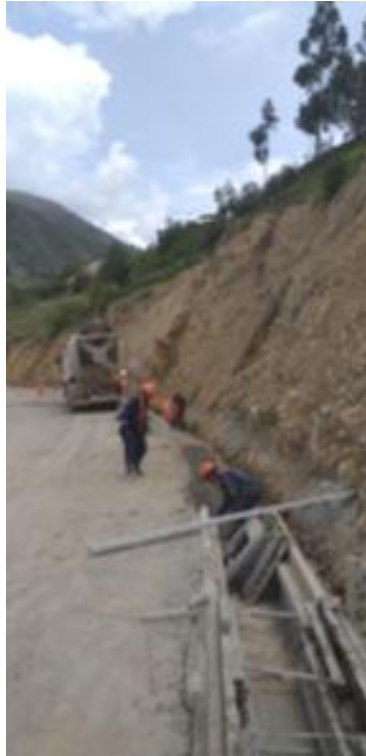
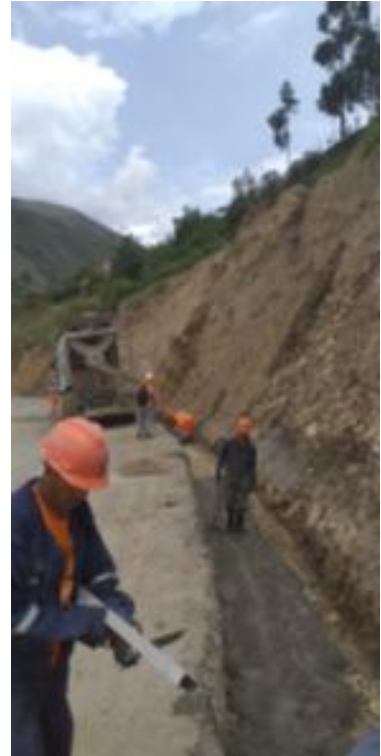
PROGRESIVAS KM. 22+500 AL KM. 22+600 lado izquierdo
CODIGO 500 DRENAJE
PARTIDA 501-E EXCAVACION NO CLASIFICADA PARA ESTRUCTURAS
PARTIDA 503.H CONCRETO CLASE H (F'C= 100 KG/CM2)

En las progresivas Km. 22+500 al Km. 22+600 se verifica que se ha realizado la excavación no clasificada para estructuras y se realiza el vaciado de solado de concreto de F'c= 100 kg/cm2 para la construcción de cunetas tipo 2, en el lado izquierdo de la vía, Se utiliza un camión mixer, herramientas menores, trabajan: 1 capataz, 1 operador de mixer, 12 obreros

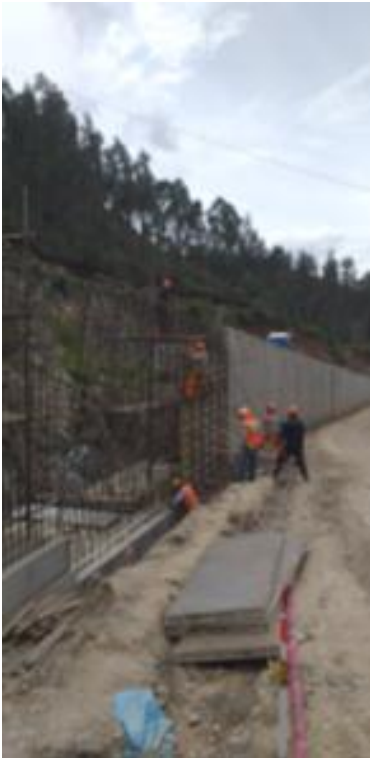
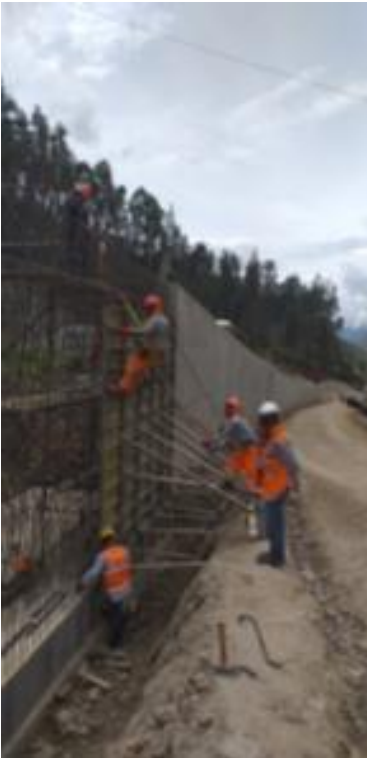
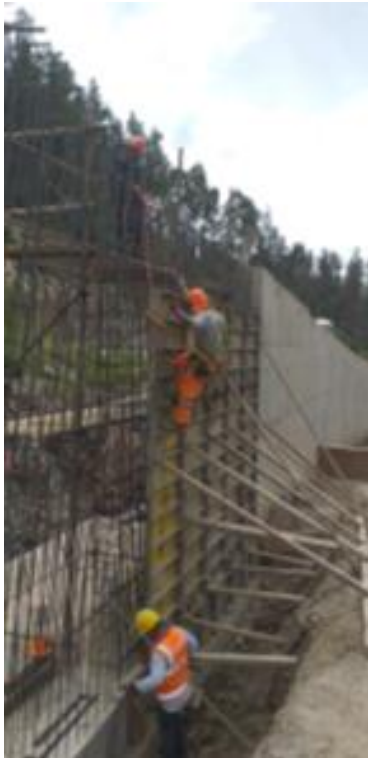
PROGRESIVA KM. 18+882 AL, KM. 19+000
CODIGO: 500 DRENAJE
PARTIDA 504. A ACERO DE REFUERZO
PARTIDA 503.I ENCOFRADO Y DESENCOFRADO

En las progresivas Km. 18+882 al Km. 19+000 se ha realizado la colocación de acero de refuerzo y actualmente se realiza el encofrado de elevación del paño 18 para la construcción de muros de concreto armado, donde se utiliza herramientas menores, trabajan 1 capataz, 1 operador, 4 obreros
